Rapport d'enquête sur un tamponnement  
de trains survenu le 3 octobre 1943  
en gare d'Aguessac.

TAMPONNEMENTS D'UN CONVOI ALLEMAND A AGUESSAC, le 3.10.43.

TAMPONNEMENT EN GARE D'AGUESSAC D'UNE RAME T.C.O. PAR LE TRAIN 13080 LE 3.10.43  
-----  
Suite à votre lettre Dp.135.08 du 15.11.43.

Tamponnement d'une rame T.C.O. en chargement par  
l'airail n° 13080, le 3-10-1943.

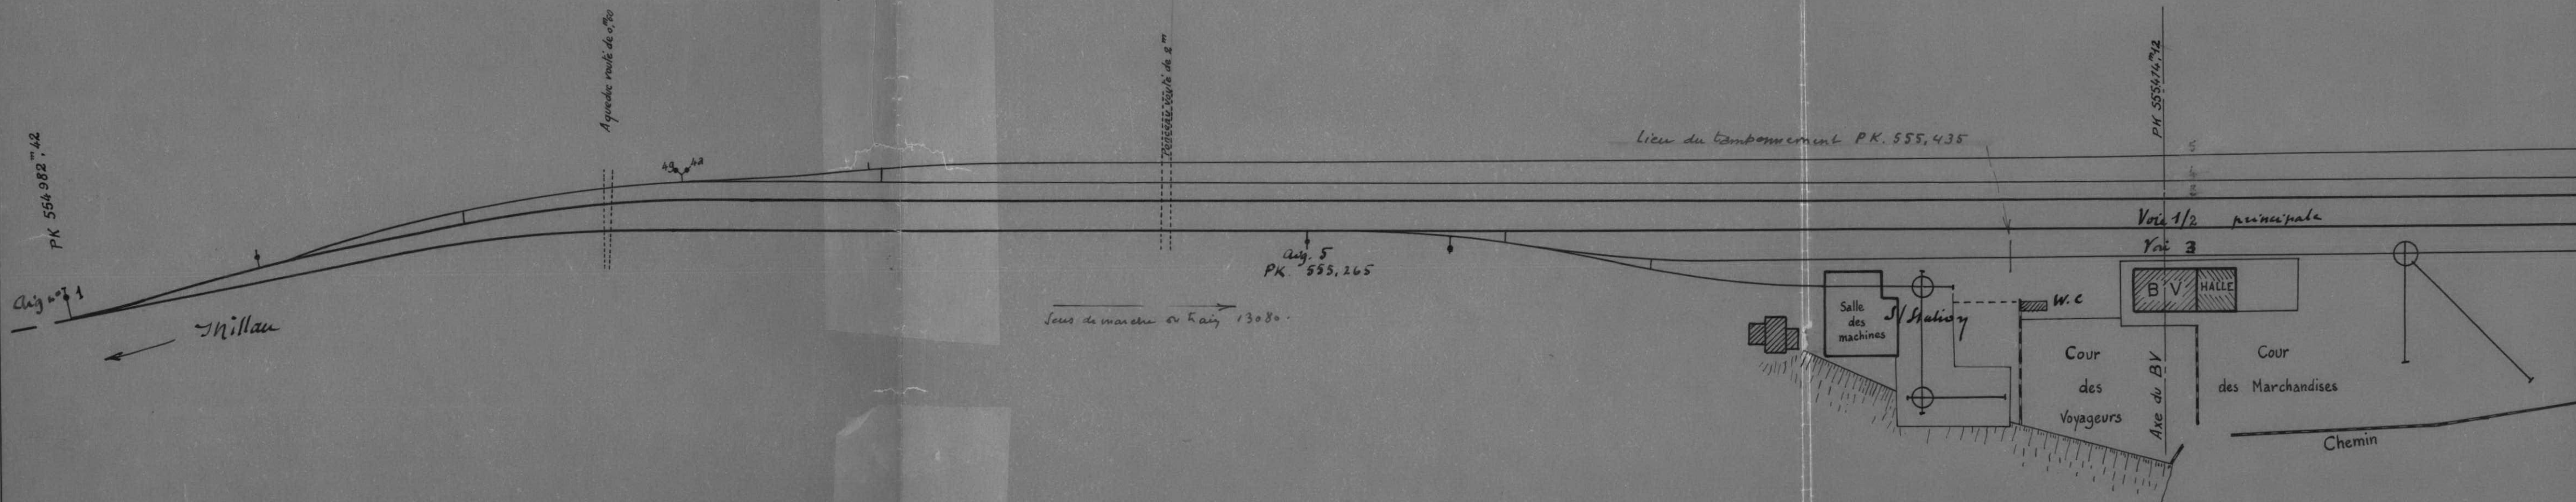
( Position défectueuse de l'aiguille 5 donnant accès à la voie de service N°3 sur laquelle s'opèrait le chargement - Service de l'Exploitation responsable de ce fait.

( Défaut de vigilance du CE qui, marchant à vue depuis le chevron d'entrée en gare, aurait dû s'apercevoir de la mauvaise position de l'aiguille N°5.
