FICHE DE DESTRUCTION

Ligne de Paris à Longwy (kil. 98,068...)

Dénomination courante: Viaduc d'Outchey

(1) Viaduc d'Oulchy (P.S. de 12^m00 de largeur) B.N. N° 37
5 travées (B.A.) Km: 98.068.

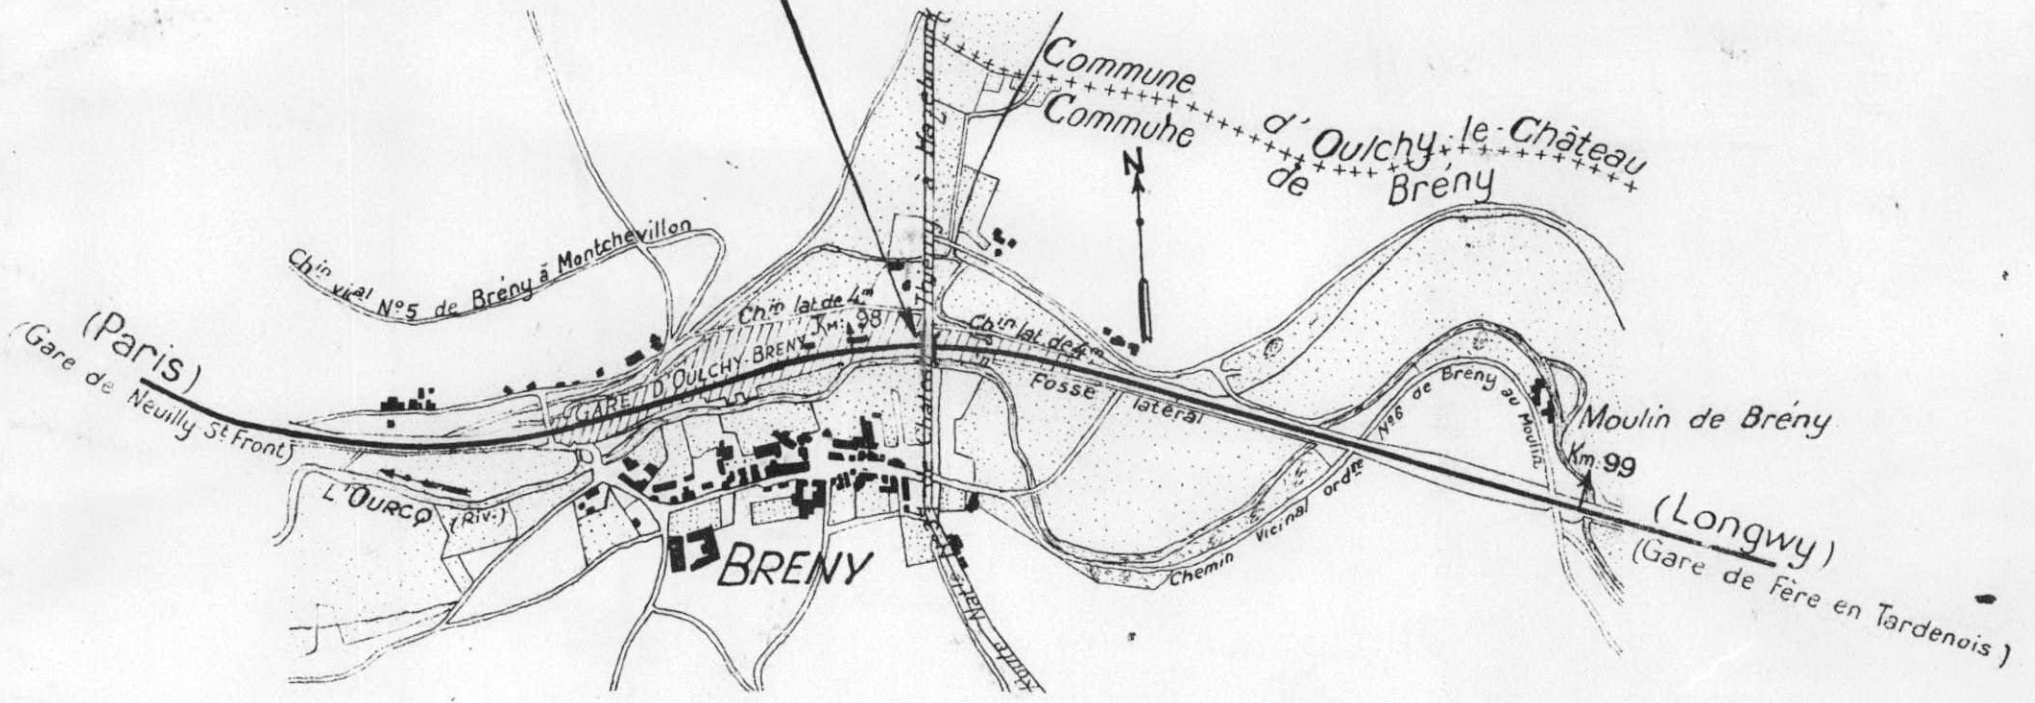
Viaduc d'Oulchy. P.S. de 12^m,00
de largeur (B.A.) Route Nationale N°37 de
Château-Thierry à Hazebrouck. Km: 98,068.

Caractéristiques de l'ouvrage 1	Nature et importance des avaries (repérées sur le croquis annexe.) 2	Avis sur { réfection réutilisation
<p>Viaduc en b.a. de 106 m. de longueur inscrit dans une courbe de 2500 m. de rayon (travées droites).</p> <p>Fondations: sur pieux b.a.</p> <p>Palées:</p> <p>a). 2 palées d'extrémité composées de 3 piliers en gros béton de 1,20² x 4.40 hr.</p> <p>b). 4 palées intermédiaires composées de 3 piliers octogonaux 0.90 x 0.90</p> <p>3 poutres principales (espacées de 4.85 et 4.86 m.) épaisseur 0.50 - 0.60 et 0.44 m. hauteurs variables.</p> <p>Au droit des palées intermédiaires: entretoises épaisseur 0.25 et tables de compression de 7 m. largeur.</p> <p>Hourdis: épaisseur 0.25 m.</p> <p>Revêtement de la chaussée: pavage mosaïque.</p>	<p><u>Tablier:</u></p> <p>1^{ère} et 2^{èmes} travées côté Château-Thierry détruites</p> <p>1^{ère} travée côté Hazebrouck détruite</p> <p>Les deux travées intermédiaires ont été très ébranlées et présentent de nombreuses fissures. Elles seront également à reconstruire.</p> <p><u>Palées:</u></p> <p>a) Palée d'extrémité, côté Hazebrouck, démolie.</p> <p>_____ d'_____, côté Château-Thierry, déversée, également à reconstruire</p> <p>b) Palées intermédiaires:</p> <p>palée côté Château-Thierry, démolie.</p> <p>La partie supérieure des 3 autres palées a été détériorée et sera également à reconstruire.</p> <p><i>Destruction: juin 1940.</i></p> <p>Circulation interrompue routière sur P.N. voisin.</p>	<p>Reconstruction différée.</p> <p><u>Observations</u></p> <p>Travaux exécutés depuis Juin 1940: démolition de palée et chaise de levage, réfection de dalles de répartition, terrassements et talus.</p> <p>(Voir légende du plan annexe).</p> <p>Travaux arrêtés en Juin 1942.</p>

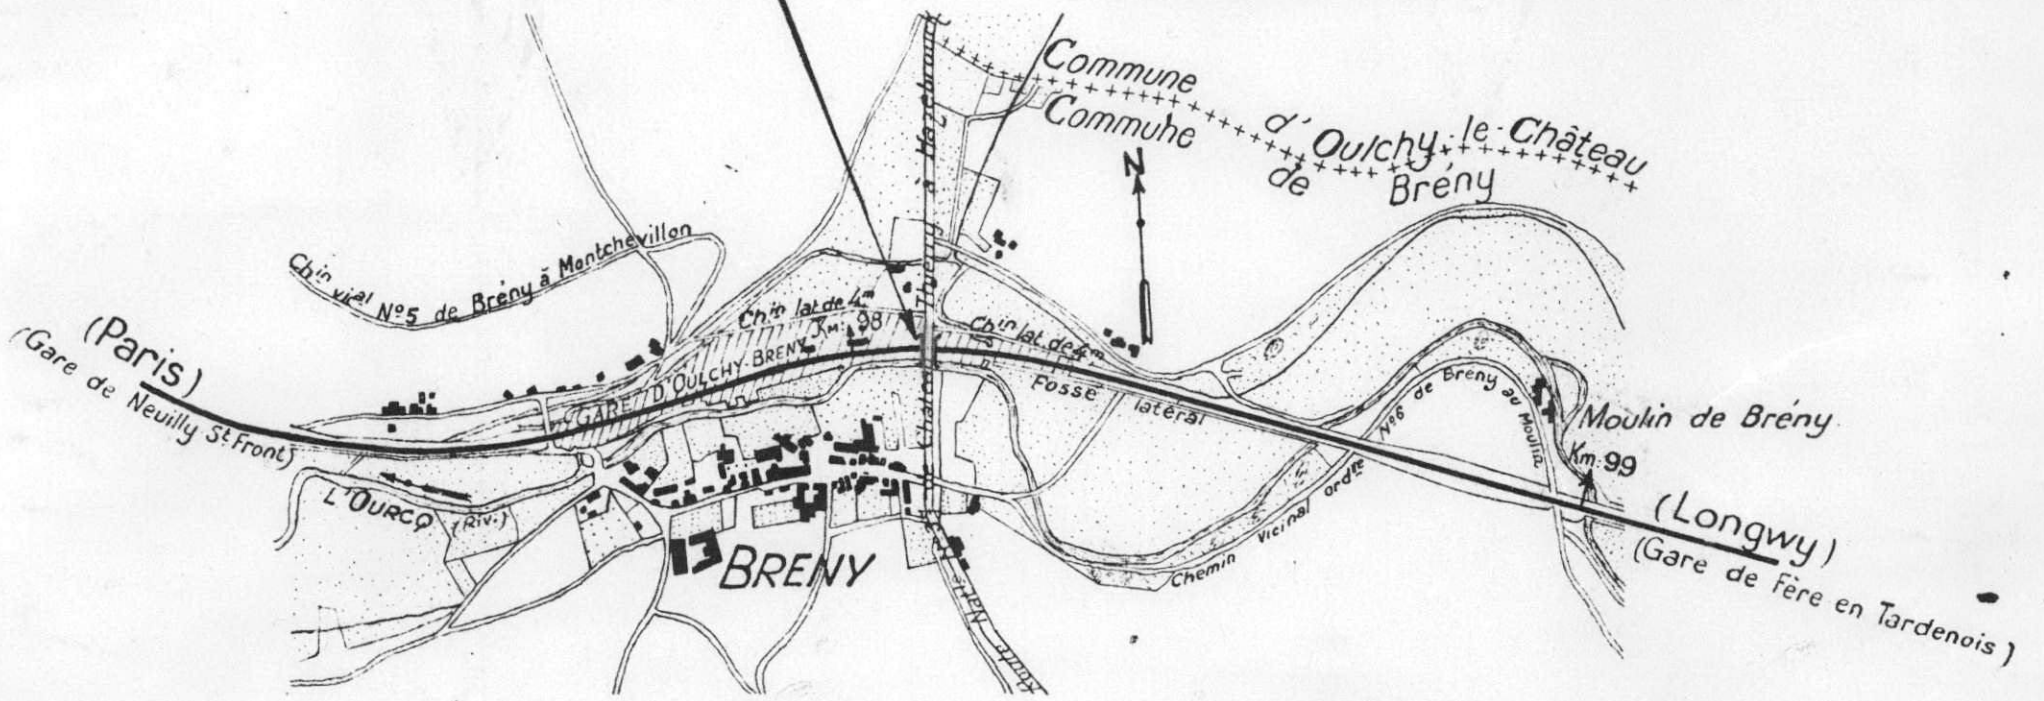
Viaduc d'Oulchy. P.S. de 12^m,00
de largeur (B.A.) Route Nationale N°37 de
Château-Thierry à Hazebrouck. Km. 98,068.

Caractéristiques de l'ouvrage 1	Nature et importance des avaries (repérées sur le croquis annexe.) 2	Avis sur { réfection réutilisation
<p>Viaduc en b.a. de 106 m. de longueur inscrit dans une courbe de 2500 m. de rayon (travées droites).</p> <p>Fondations: sur pieux b.a.</p> <p>Palées:</p> <p>a) - 2 palées d'extrémité composées de 3 piliers en gros béton de 1,20² x 4.40 h.r.</p> <p>b) - 4 palées intermédiaires composées de 3 piliers octogonaux 0.90 x 0.90</p> <p>3 poutres principales (espacées de 4.85 et 4.86 m.) épaisseur 0.50 - 0.60 et 0.44 m. hauteurs variables.</p> <p>Au droit des palées intermédiaires: entretoises épaisseur 0.25 et tables de compression de 7 m. largeur.</p> <p>Hourdis: épaisseur 0.25 m.</p> <p>Revêtement de la chaussée: pavage mosaïque.</p>	<p><u>Tablier:</u></p> <p>1^{re} et 2^{ème} travées côté Château-Thierry détruites 1^{re} travée côté Hazebrouck détruite</p> <p>Les deux travées intermédiaires ont été très ébranlées et présentent de nombreuses fissures. Elles seront également à reconstruire.</p> <p><u>Palées:</u></p> <p>a) Palée d'extrémité, côté Hazebrouck, démolie. _____ d'_____, côté Château-Thierry, déversée, également à reconstruire</p> <p>b) Palées intermédiaires: palée côté Château-Thierry, démolie. La partie supérieure des 3 autres palées a été détériorée et sera également à reconstruire.</p> <p style="text-align: center;"><i>Destruction: juin 1940.</i></p>	<p>Reconstruction différée.</p> <p style="text-align: center;"><u>Observations</u></p> <p>Travaux exécutés depuis Juin 1940: démolition de palée et chaise de levage, réfection de dalles de répartition, terrassements et talus. (Voir légende du plan annexe).</p> <p style="text-align: center;">-----</p> <p>Travaux arrêtés en Juin 1942.</p>
