Ligne de Baccarat à Badonviller (21³).

PONT SUR LA VERDURETTE.

km 416.538.

FICHER DETAILLE DES DESTRUCTIONS

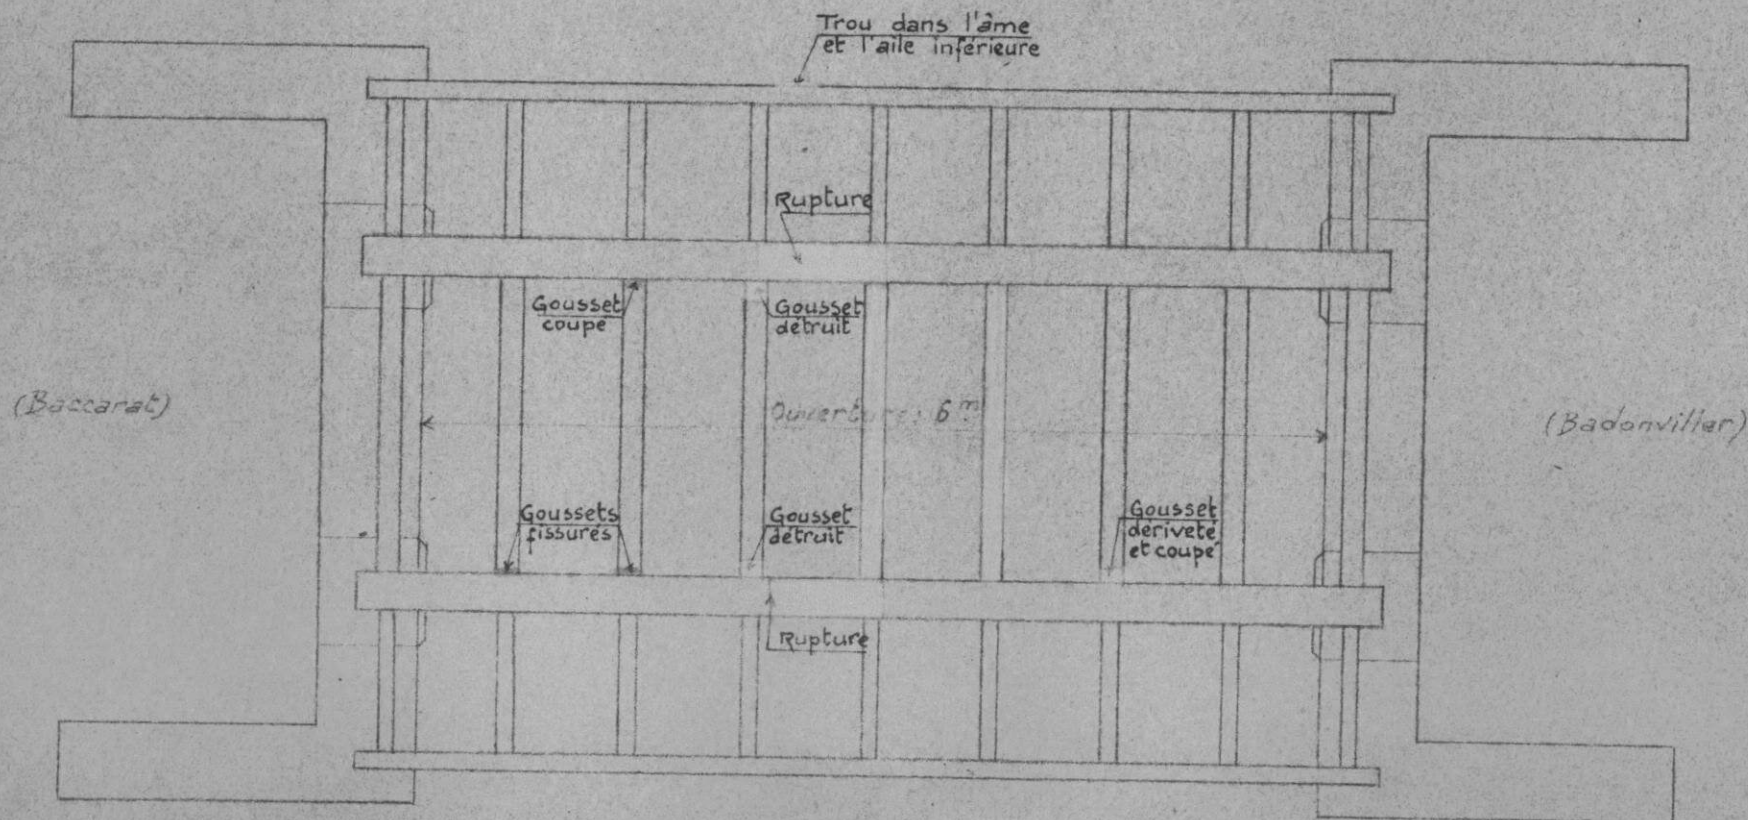
Caractéristiques de l'ouvrage 1	Nature et importance des avaries (repérées sur le croquis annexé) 2.	Avis sur réfection réutilisation. 3
<p><u>Culées</u>: culées et murs en retour en maçonnerie, parements en moellons épincés; coussinets en granit.</p> <p><u>Tablier</u>.</p> <p><u>Poutres principales</u>: 2 poutres jumelles, âme pleine, espacées de 2,239^m d'axe en axe. Hauteur H.C. 0,465^m - Largeur des semelles: 0,20^m</p> <p>Âme: 465x9 - 4 cornières 80x80x10.</p> <p>2 poutres de rives:</p> <p>Âme: 365x9 - 4 cornières 60x60x8</p> <p>Plaques de fixation</p> <p><u>Pièces de pont</u>: Entretoises inférieures espacées de 0,80^m d'axe en axe.</p> <p>Entre poutres principales: I 260x120^{15x17}</p> <p>Entre poutres principales et poutres de rives: I 180x100x8</p> <p><u>Longerons</u>: sans avaries.</p> <p><u>Platelage</u>: madriers.</p> <p><u>Pose de voie</u>: sur longerons fixés aux ailes des entretoises par des boulons.</p>	<p><u>Culées</u>: En bon état.</p> <p><u>Tablier</u>.</p> <p>2 poutres principales rompues.</p> <p>Trou dans l'âme et l'aile inférieure d'une poutre de rive</p> <p>2 Entretoises détruites.</p> <p><u>Platelage</u> 50% détruit.</p> <p><u>Longerons</u> à remplacer.</p> <p><u>Observations sur les décombres</u>: Le tablier n'est pas tombé.</p>	<p>Le tablier n'est pas réutilisable</p>

Circulation interrompue. Un pont provisoire est en cours d'installation par la S.N.C.F.

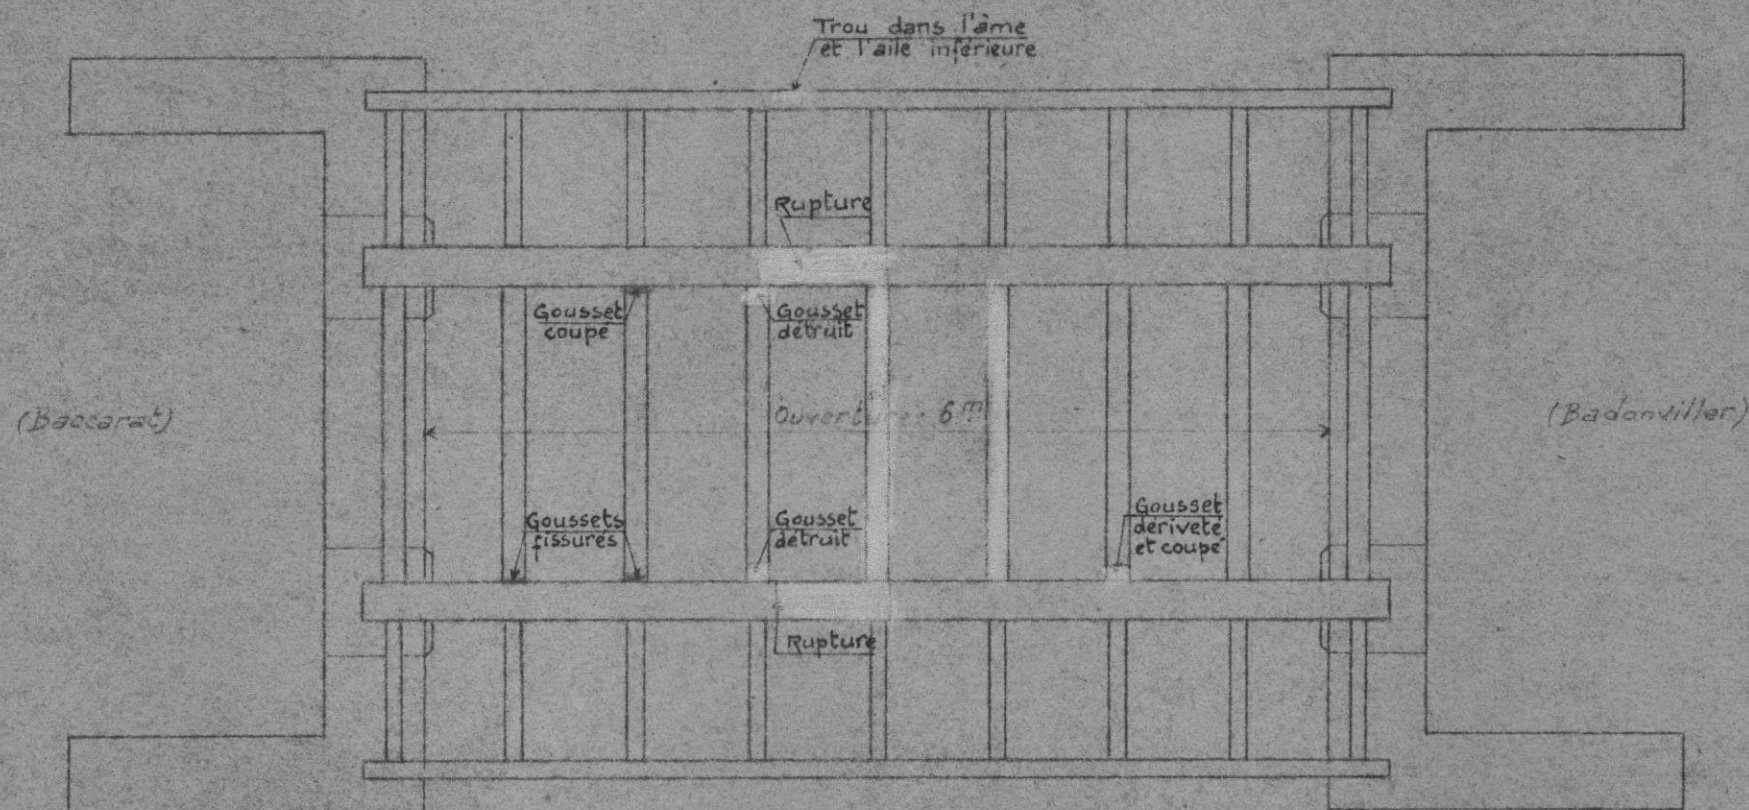
PONT SUR LA VERDURETTE.

Caractéristiques de l'ouvrage 1	Nature et importance des avaries (reperées sur le croquis annexé.) 2.	Avis sur réfection. réutilisation. 3
<p><u>Bulées</u>: bulées et murs en retour en maçonnerie, pavements en moellons épinés; coussinets en granit.</p> <p><u>Tablier</u>.</p> <p><u>Poutres principales</u>: 2 poutres jumelles, âme pleine, espacées de 2,239^m d'axe en axe. Hauteur H.C. 0,465^m - Largeur des semelles: 0,20^m. Âme: 465x9 - 4 cornières 80x80x10.</p> <p>2 poutres de rives: Âme: 365x9 - 4 cornières 60x60x8</p> <p>Plaques de fusion.</p> <p><u>Pièces de pont</u>: Entretoises inférieures espacées de 0,80^m d'axe en axe.</p> <p>Entre poutres principales: I 260x120^{15x17}</p> <p>Entre poutres principales et poutres de rives: I 180x100x8</p> <p><u>Longerons</u>: sans avaries</p> <p><u>Platelage</u>: madriers.</p> <p><u>Rose de voir</u>: sur longerons fixés aux ailes des entretoises par des boulons.</p>	<p><u>Bulées</u> - En bon état</p> <p><u>Tablier</u>.</p> <p>2 poutres principales rompues.</p> <p>Trou dans l'âme et l'aile inférieure d'une poutre de rive</p> <p>2 Entretoises détruites</p> <p><u>Platelage</u> 50% détruit</p> <p><u>Longerons</u> à remplacer.</p> <p><u>Observations sur les décombres</u>: Le tablier n'est pas tombé.</p>	<p>Le tablier n'est pas réutilisable</p>

<p>Circulation interrompue. Un pont provisoire est en cours d'installation par la S.N.C.F.</p>

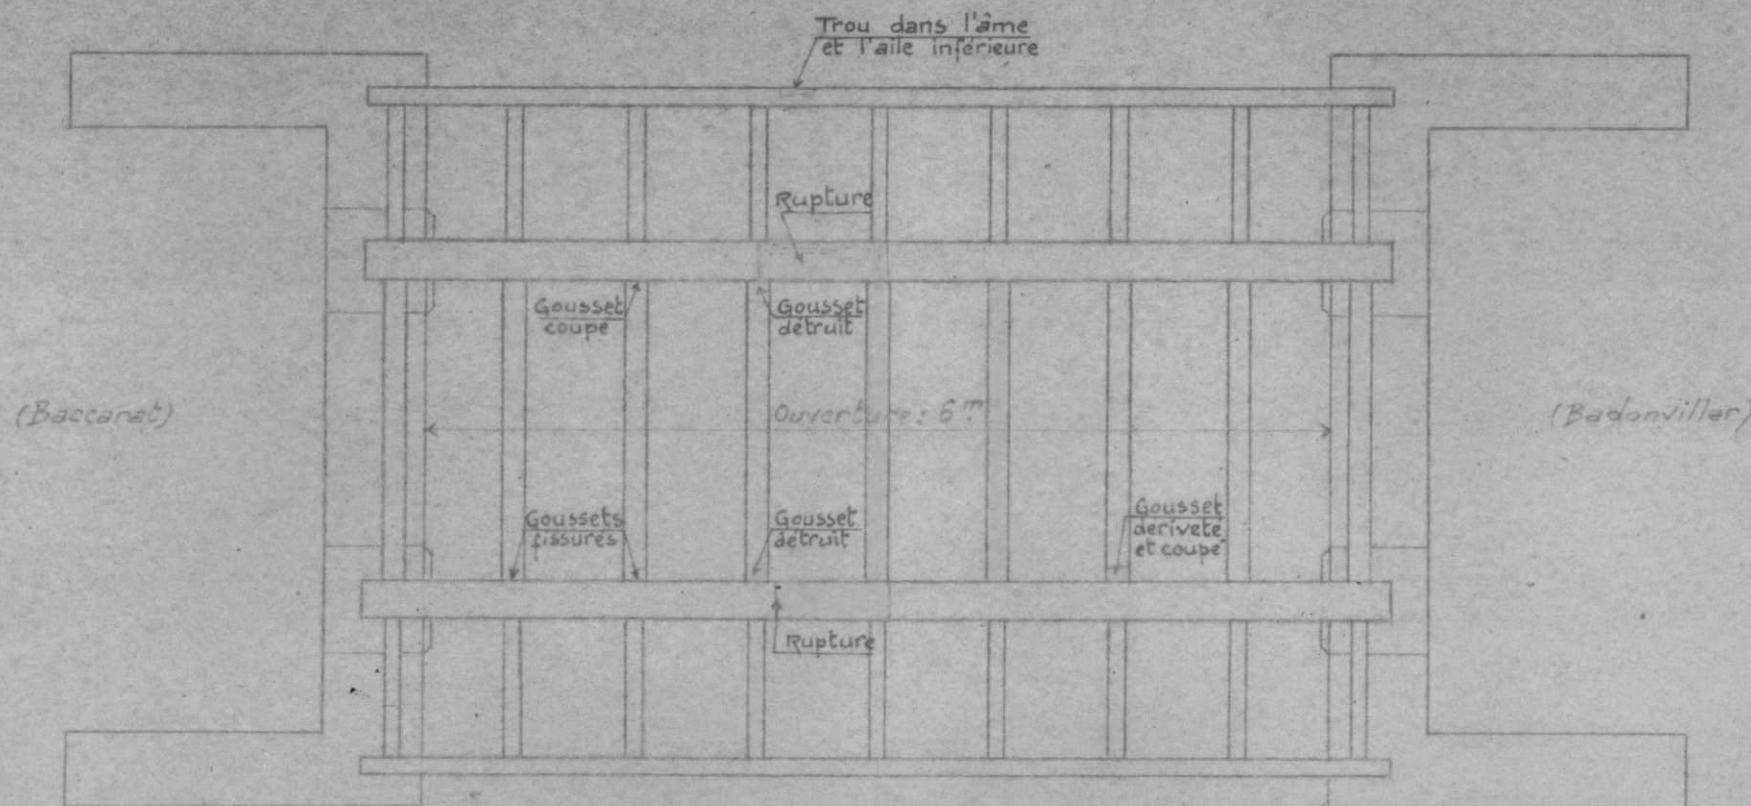
PONT SUR LA VERDURETTE.

CARACTÉRISTIQUES DE L'OUVRAGE 1	NATURE ET IMPORTANCE DES AVARIES (repérées sur le croquis annexe) 2	AVIS sur { réfection réutilisation 3
<p>2 poutres de rives: $\text{âme } 365 \times 9$ $4 \text{ corn. } 60 \times 60 \times 8$</p> <p>Plaques de friction.</p> <p>Traverses de pont - Entre. Traverses inférieures, espacées de $0,80^m$ d'axe en axe :</p> <p>- entre poutres principales : $I \frac{260 \times 120}{15 \times 17}$;</p> <p>- entre poutres principales et poutres de rives : $I 180 \times 100 \times 8$.</p> <p>Longerons. Niant</p> <p>Planchage. Madriers</p> <p>Dosses de voirie. Sur longerons fixés aux ailes des entretoises par des boulons.</p>	<p>Trou dans l'âme et l'aile inférieure d'une poutre de rive.</p> <p>2 entretoises détruites.</p> <p>Planchage 50% détruit.</p> <p>Longerons à remplacer.</p> <p>Observations sur les décombres. Le tablier n'est pas tombé.</p>

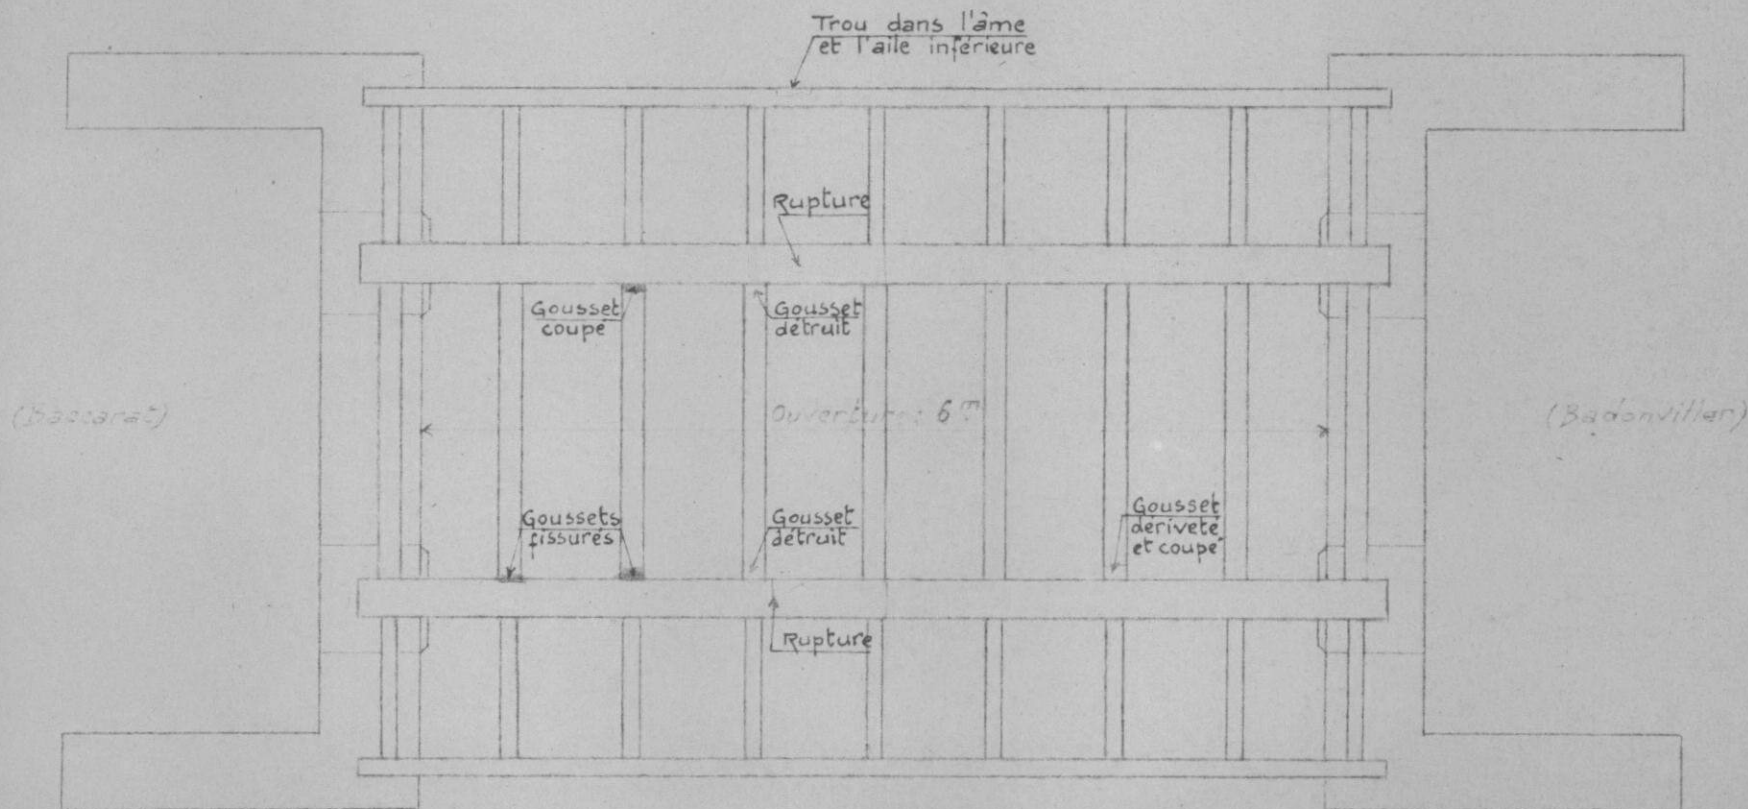
PONT SUR LA VERDURETTE.

CARACTÉRISTIQUES DE L'OUVRAGE 1	NATURE ET IMPORTANCE DES AVARIES (repérées sur le croquis annexe) 2	AVIS sur { réfection réutilisation 3
<p><i>butées. butées et murs en retour en maçonnerie, parlements en moellons épissés; couronnements en granit.</i></p> <p><i>Tablier.</i></p> <p><i>Poutres principales. 2 poutres jumelles, âme pleine, espacées de 2,239^m d'axe en axe. Hauteur H.C. 0,465^m - largeur des semelles: 0,20^m. Âme 465 x 9 4 corn. 80 x 80 x 10</i></p>	<p><i>butées. En bon état.</i></p> <p><i>Tablier.</i></p> <p><i>2 poutres principales rompues.</i></p>	<p><i>Le tablier n'est pas réutilisable.</i></p>
<p>Circulation interrompue ou déviée sur <i>Un pont provisoire est en cours d'installation par la SNCF.</i></p>
