ligne de Igney-Avicourt à Benestroff.

Ponceau de Liedersinger (Km 31+048).

FICHE DE DESTRUCTION

~~MÉTAL - POUTRELLES ENROBÉES~~Ligne de *Troy. Arrivart à Bémestoff* (kil. *31.048*)P. I. à *1* voies — P. S. de — m de largeur (chaussée de — m)à la traversée d' *un ruisseau*.Dénomination courante : *Ponceau de Liedersingen*

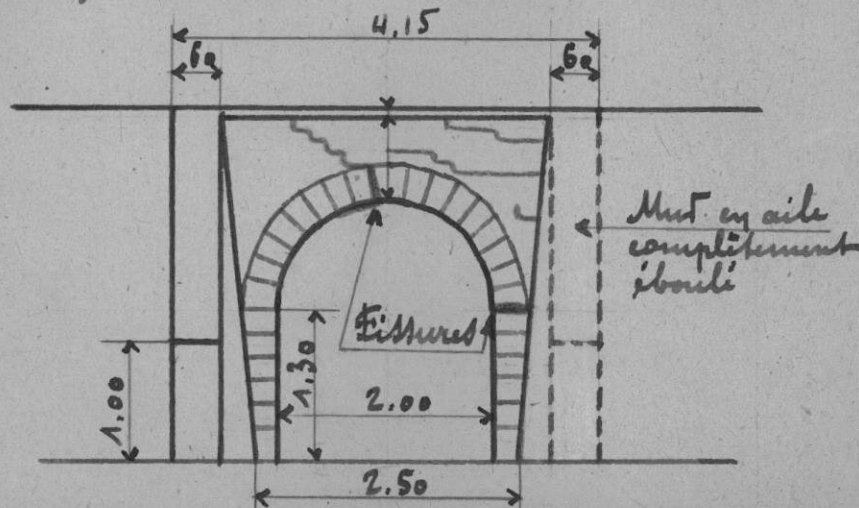
Les avaries n'existent que sur la partie de
 l'ouvrage située à gauche de la voie :
 - tympan déconsolidé et mur en aile
 complètement éboulé.
 - voûte fissurée sur une profondeur de 2^m.00.

Les moellons peu-
 vent être récupérés
 et réutilisés.

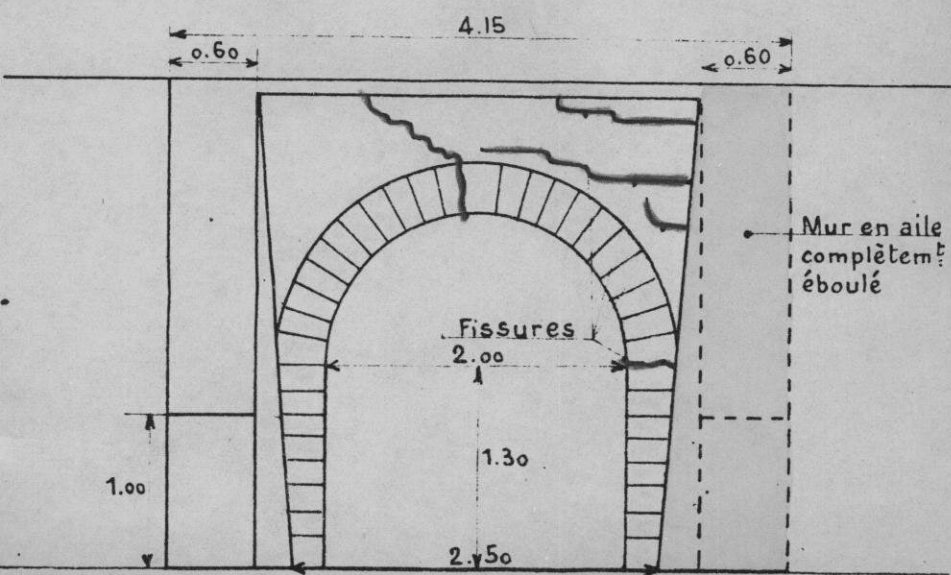
Caractéristiques de l'ouvrage 1	Nature et importance des avaries (repérées sur le croquis annexe.) 2	Avis sur { réfection réutilisation 3
<p>Maçonnerie en moellons légérés Murs en aile avec carnants à redans</p>	<p>Les avaries n'existent que sur la partie de l'ouvrage située à gauche de la voie. L' tympan déconsolidé et un mur en aile com- plètement éboulé. Voûte fissurée sur une profondeur de 2.00 m.</p>

<p>Circulation non interrompue</p>	<p>Les moellons peuvent être recouverts et réutilisés.</p>

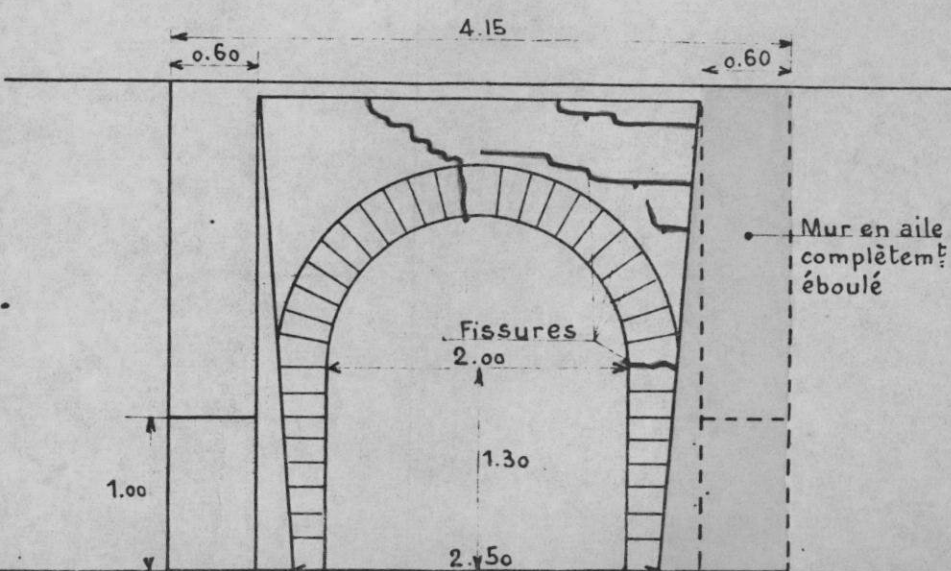
Caractéristiques de l'ouvrage 1	Nature et importance des avaries (repérées sur le croquis annexe.) 2	Avis sur { réfection réutilisation 3
Maçonnerie en moellons légérés Murs en aile avec rampants à redans	Les avaries n'existent que sur la partie de l'ouvrage située à gauche de la voie. Tympan déconsolidé et un mur en aile complè- tement éboulé. Toute fissure sur une profondeur de 2.00 m	Les moellons peuvent être recutés et réutilisés.

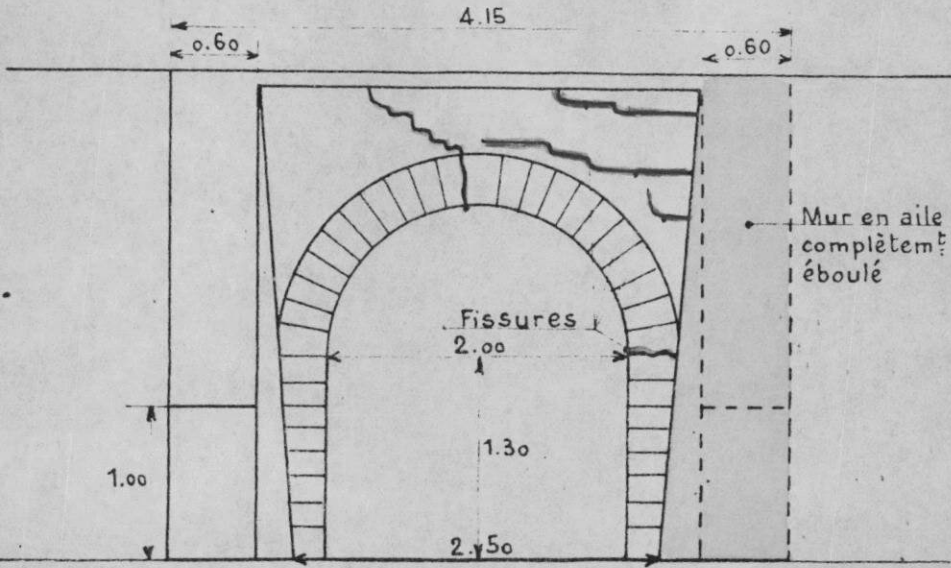
Caractéristiques de l'ouvrage 1	Nature et importance des avaries (repérées sur le croquis annexe.) 2	Avis sur { réfection réutilisation 3
<p>Maçonnerie en moellons légérés Murs en aile avec ramnants à redans</p>	<p>Les avaries n'existent que sur la partie de l'ouvrage située à gauche de la voie. L' tympan déconsolidé et un mur en aile comble tenement éboulé. Voûte fissurée sur une profondeur de 2.00 m.</p>

<p>Circulation non interrompue</p>	<p>Les moellons peuvent être recueillis et réutilisés.</p>
