## FICHER DETAILLE DES DESTRUCTIONS

Ligne de Bettelainville à Waldwisse

(1) P.S. de 8.30 m. de largeur (T.M.) (Km: 16.85g)

## FICHE DE DESTRUCTION

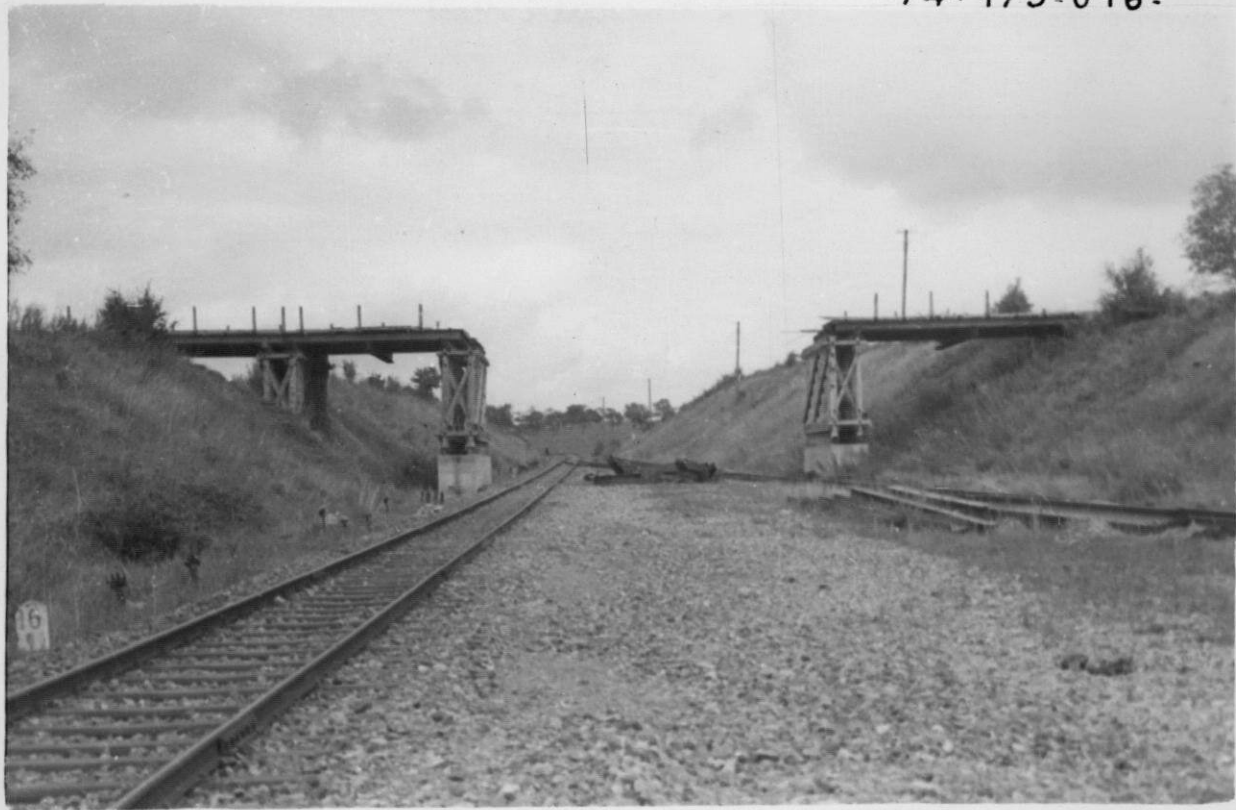
N<sup>o</sup> 1

P. S. de 8<sup>m</sup> 30. km; 16.859.

| Caractéristiques de l'ouvrage<br>1 | Nature et importance des avaries. (repérées sur le croquis annexe.)<br>2. | Avis sur { réfection.<br>réutilisation.<br>3 |
|---|---|---|
| <p><u>Culées</u> : Maçonnerie de moellons avec parements vus en moellons assisés.</p> <p><u>Murs en aile</u> : ..... d°</p> <p><u>Tablier métallique</u> : Poutres principales à âme pleine de 2.00 m de hauteur.</p> <p><u>Nature de la chaussée</u> :<br/>Carmacadam.</p> | <p>L'ouvrage est entièrement démoli y compris les fondations.</p> | <p>L'ouvrage doit être reconstruit en totalité en améliorant toutefois le tracé de la route.</p> |

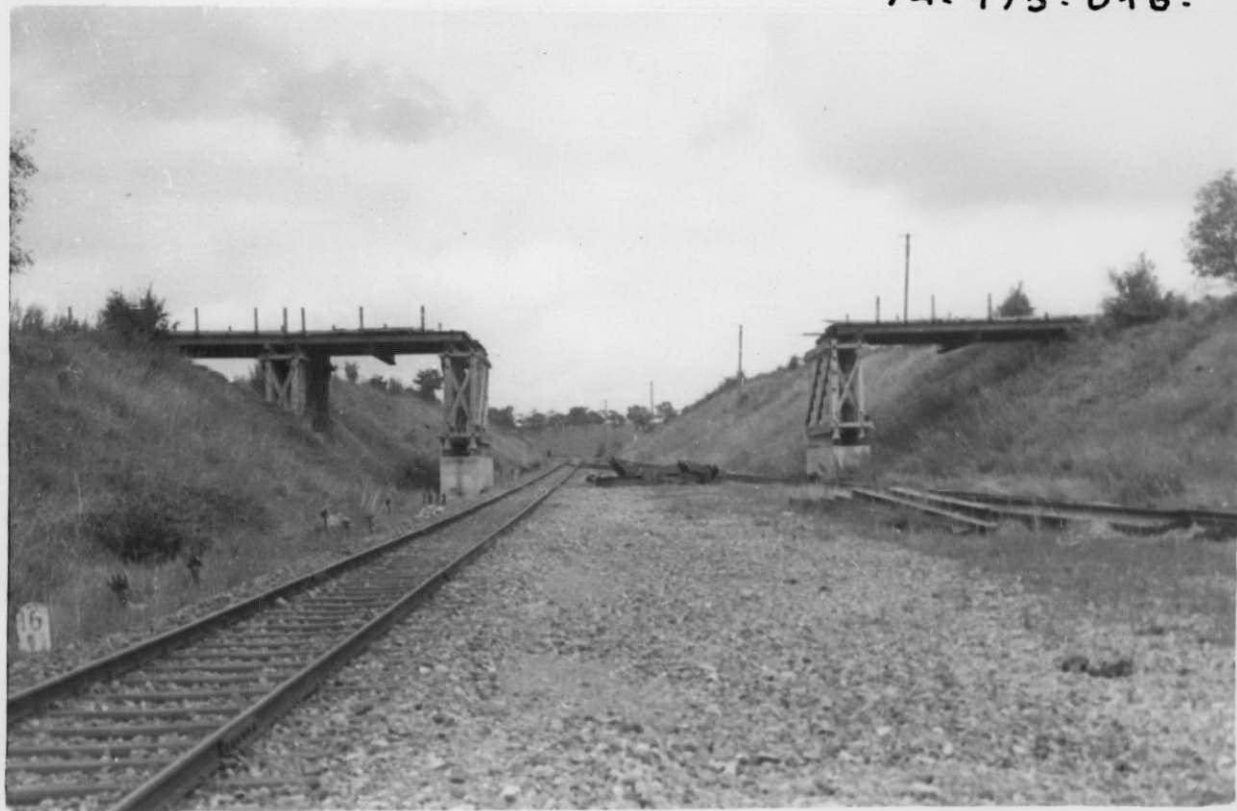
N<sup>o</sup> 1

P.S. de 8<sup>m</sup> 30. km: 16.85g

| Caractéristiques de l'ouvrage<br>1 | Nature et importance des avaries. (repérées sur le croquis annexe.)<br>2. | Avis sur { réfection.<br>réutilisation.<br>3 |
|---|---|---|
| <u>Culées</u> : Maçonnerie de moellons avec parements vis en moellons assisés.<br><br><u>Murs en aile</u> : ..... d° .....<br><br><u>Tablier métallique</u> : Poutres principales à âme pleine de 2.00 m. de hauteur.<br><br><u>Nature de la chaussée</u> :<br>Carmacadam. | L'ouvrage est entièrement démoli y compris les fondations. | L'ouvrage doit être reconstruit en totalité en améliorant toutefois le tracé de la route. |

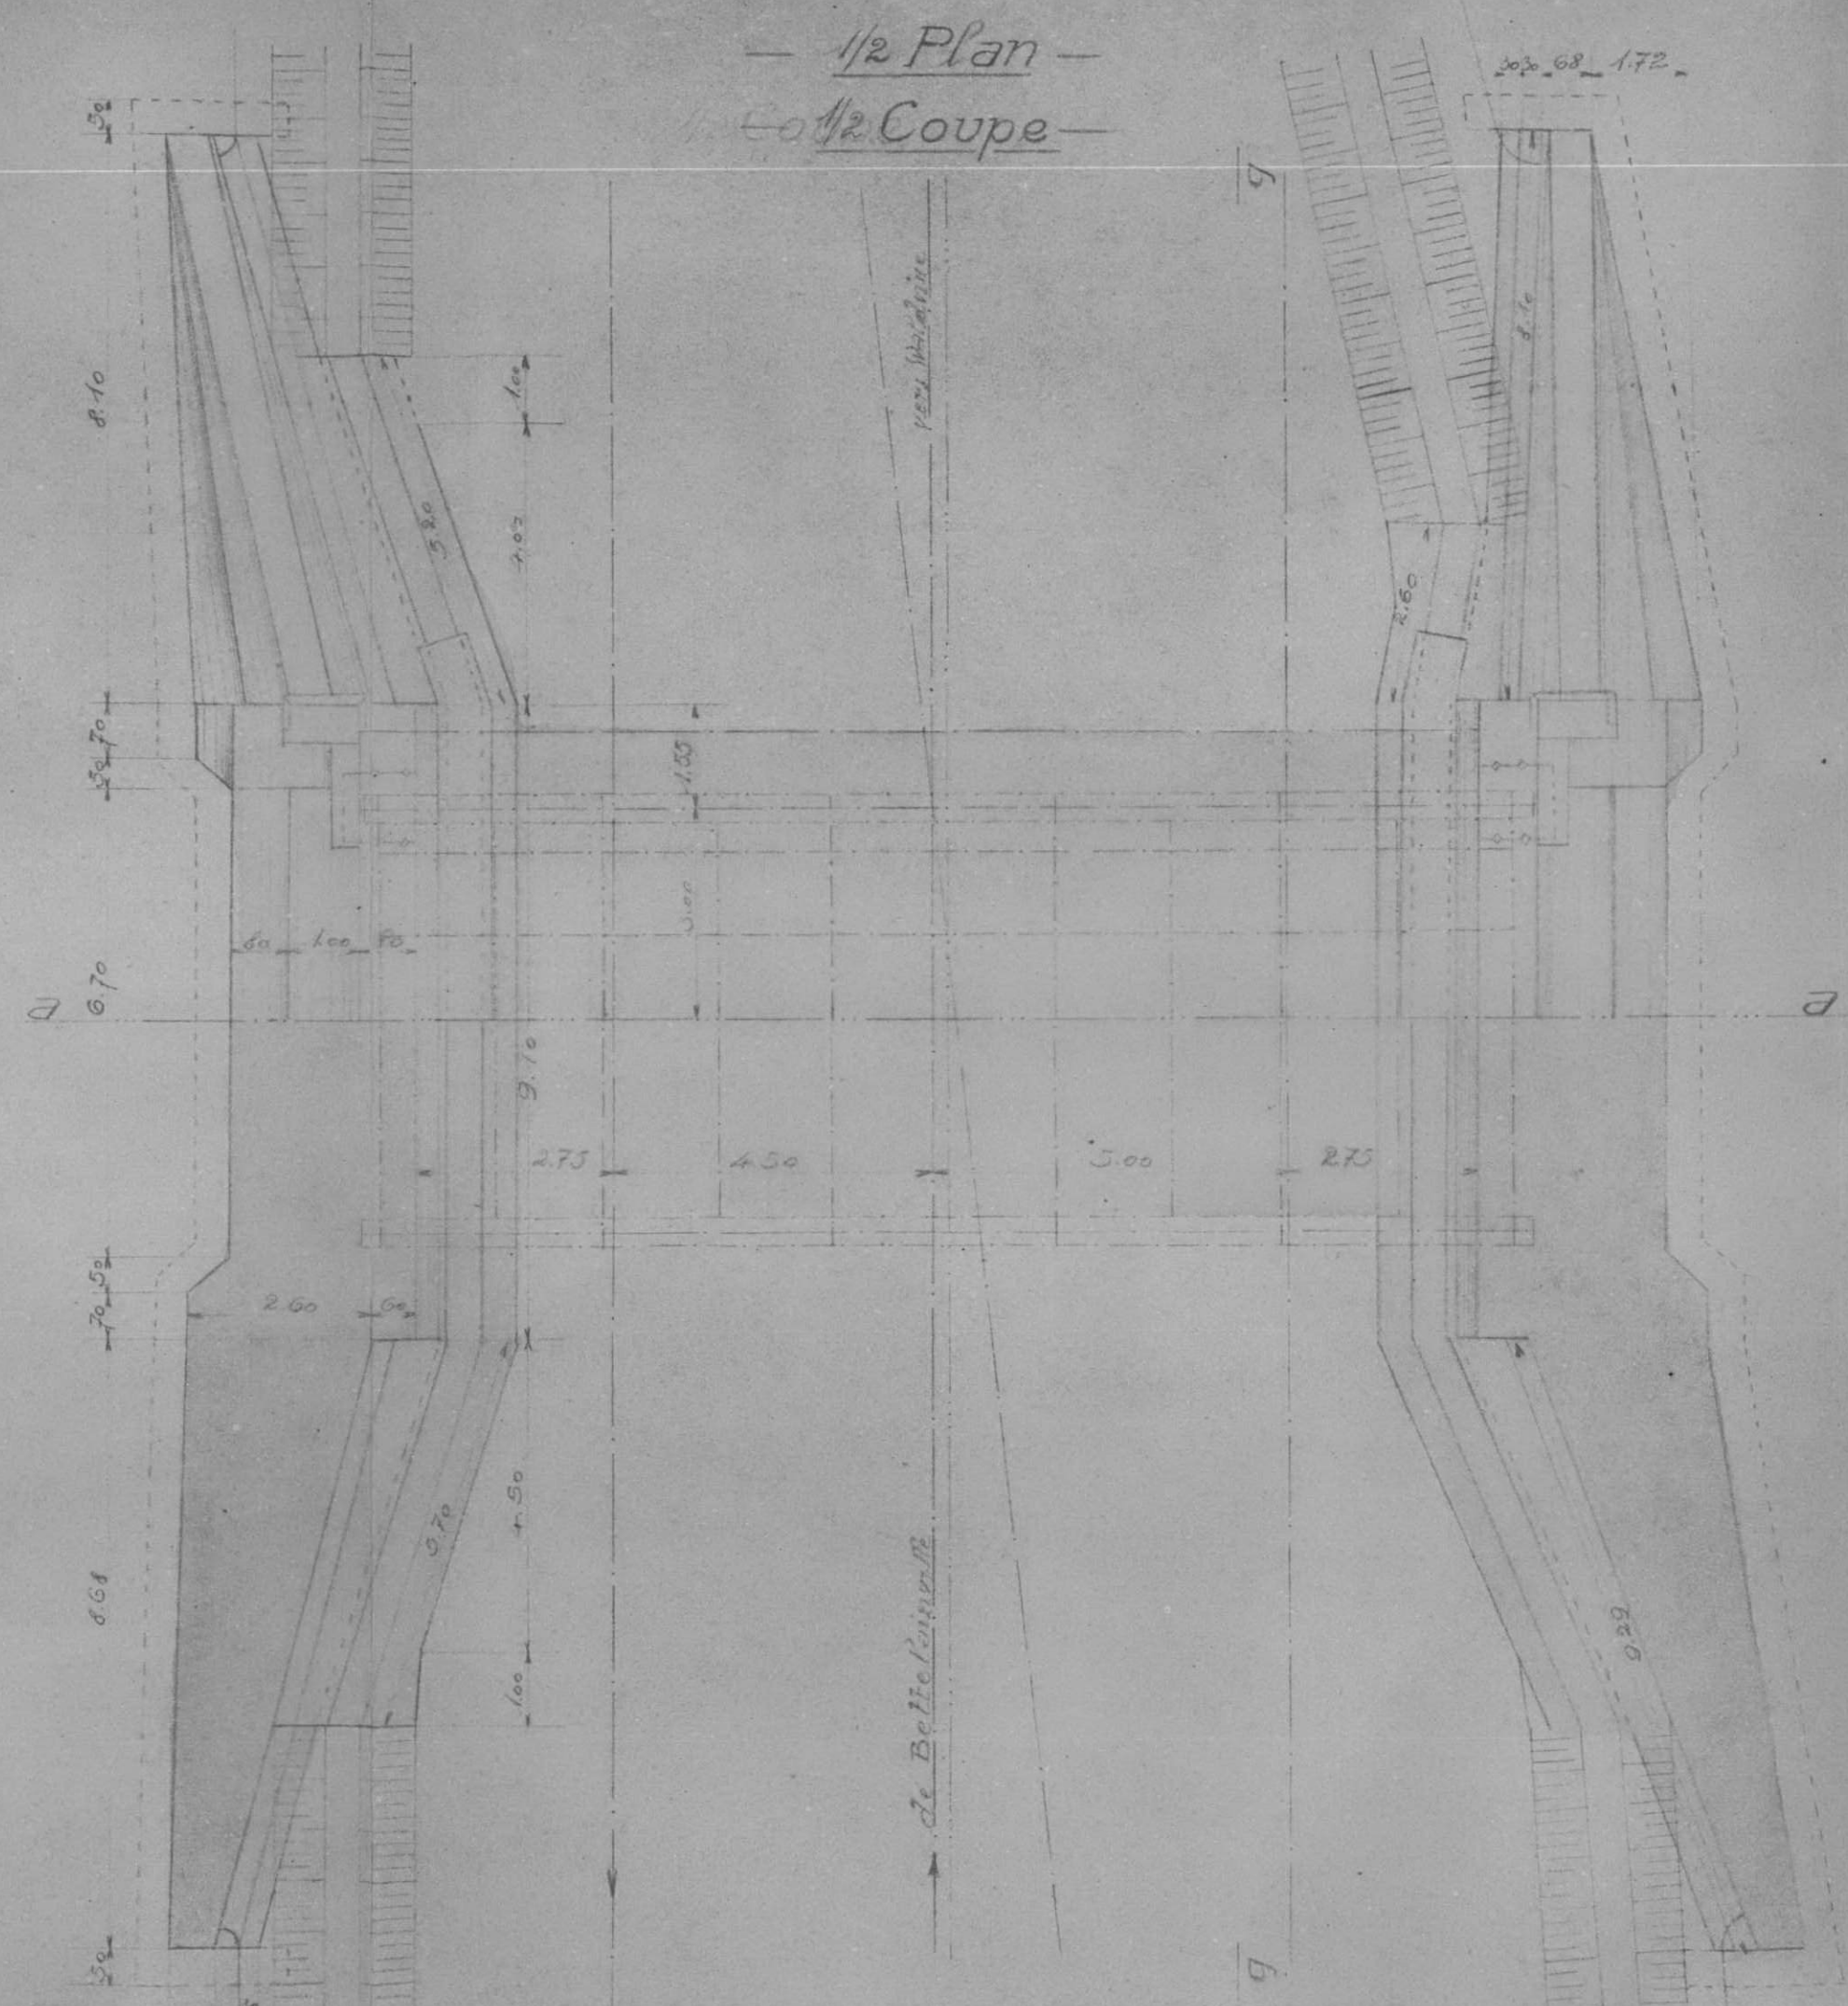
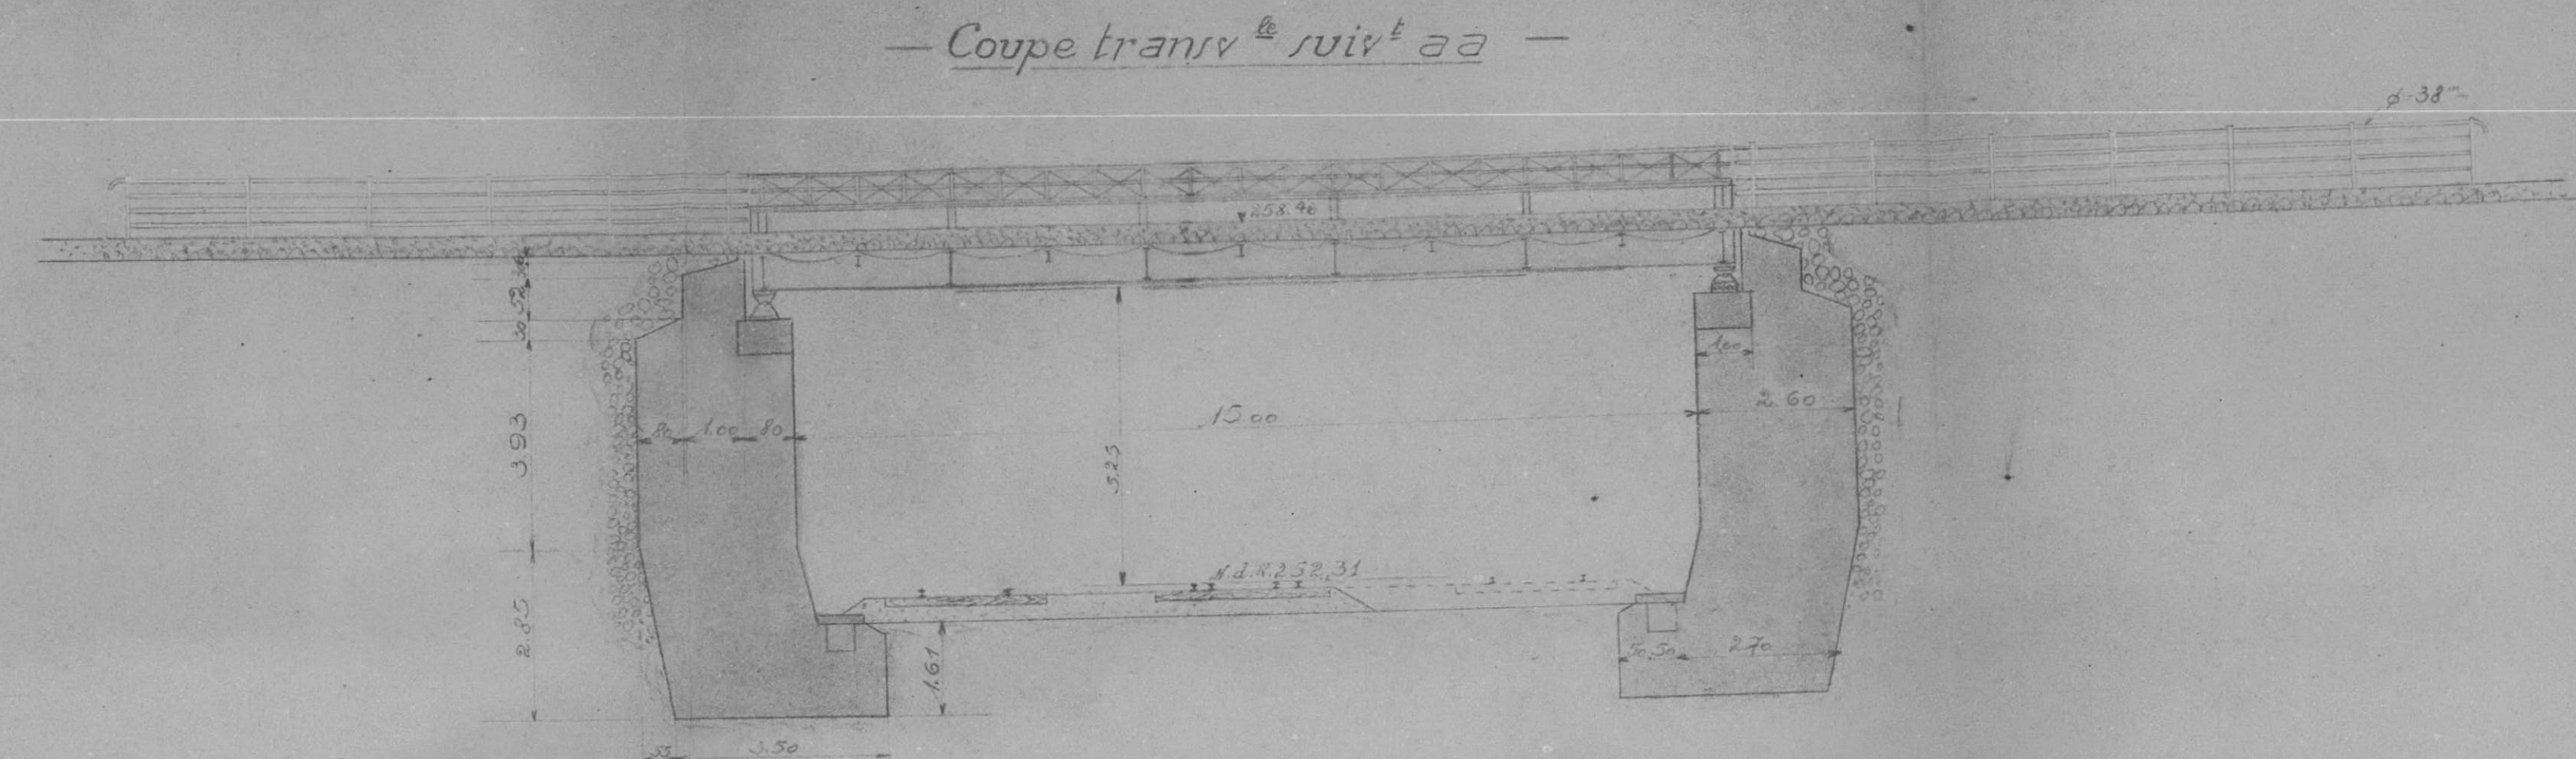
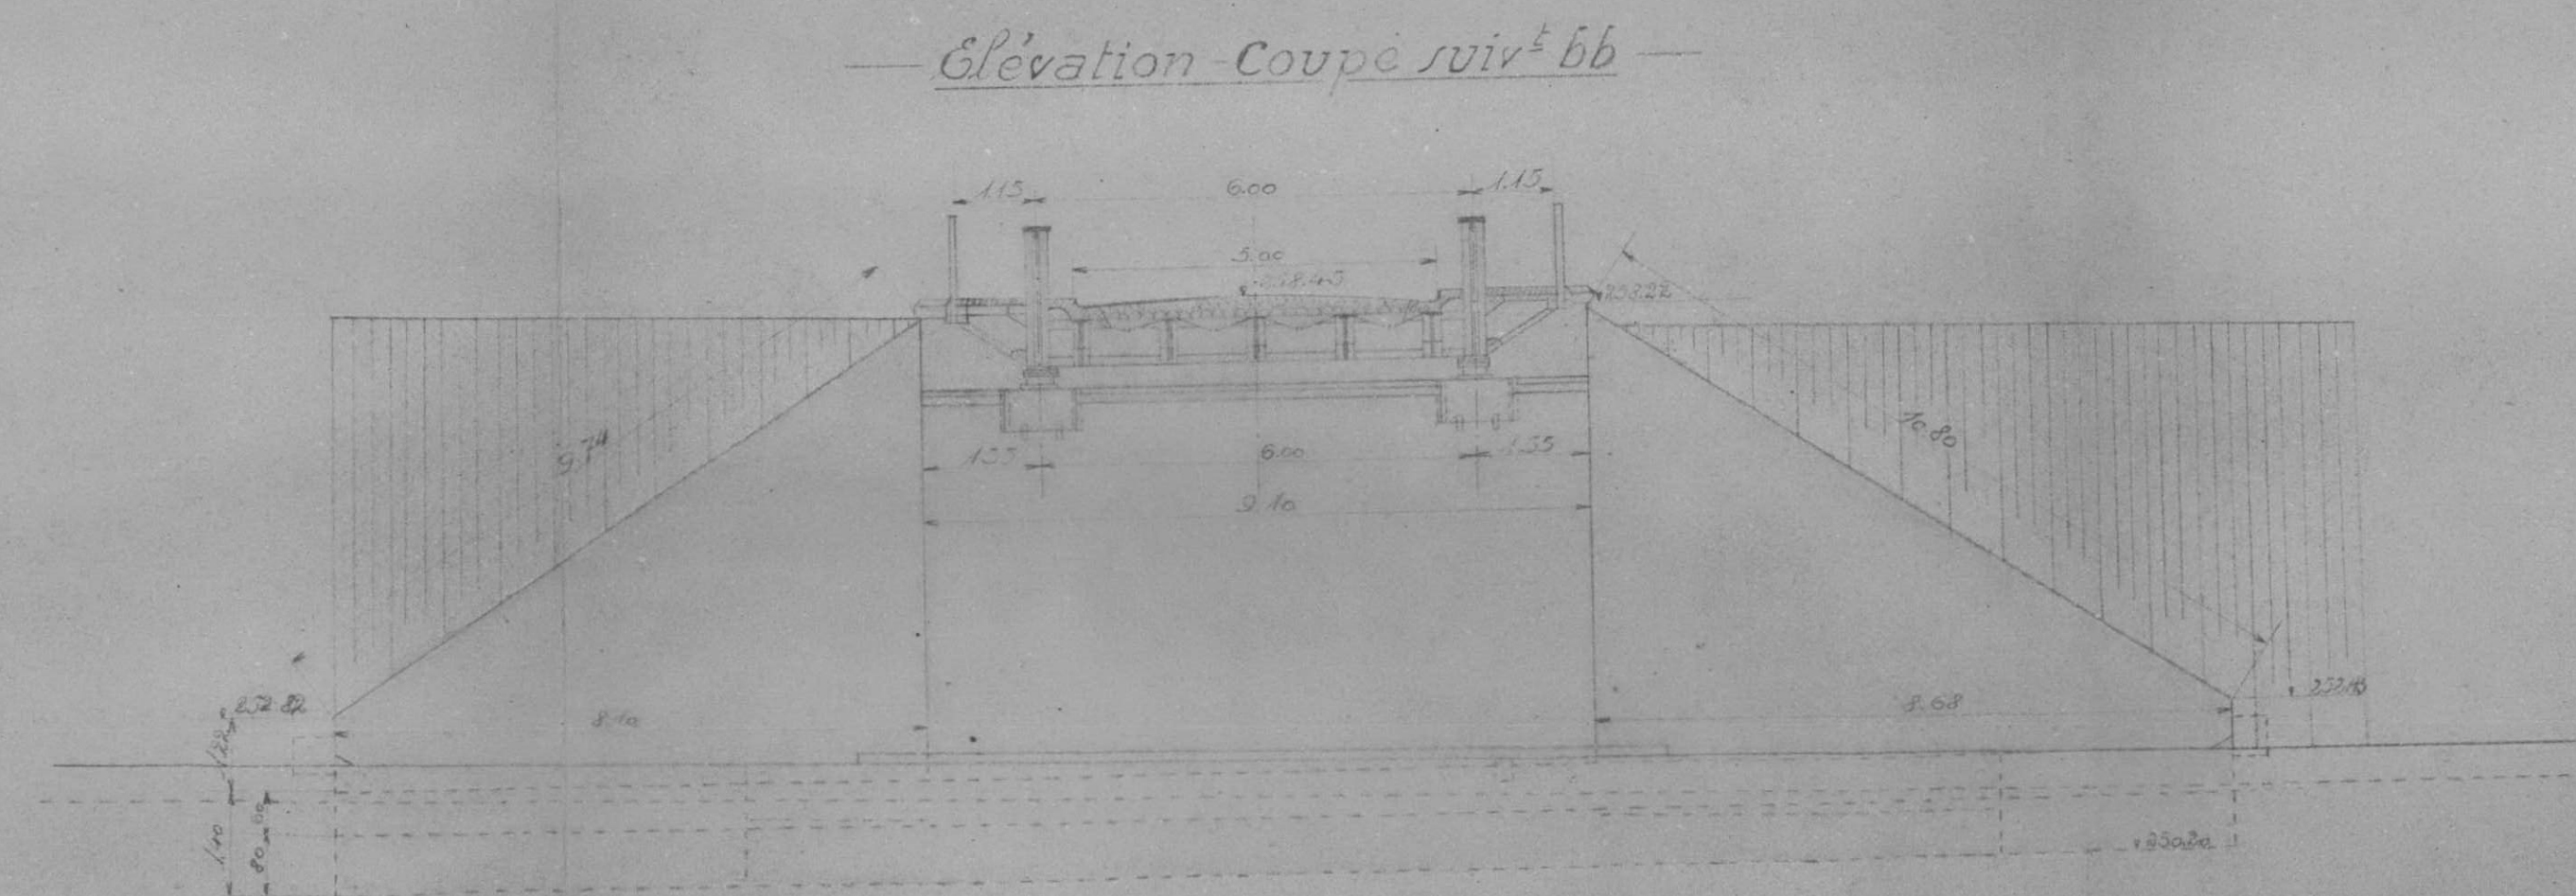
Région Est  
Ligne de Bettelainville à Waldvire  
P.S. au P.K. 16.859  
Croquis de destruction  
Echelle 0,04 m.p.m.

| Caractéristiques de l'ouvrage<br>1 | Nature et importance des avaries (repérées sur le croquis annexe)<br>2 | Avis sur { réfection<br>reutilisation<br>3 |
|---|---|---|
| <p><u>Cilées:</u> Maçonnerie de moellons avec parements vus en moellons assisés.</p> <p><u>Murs en aile:</u> - d° -</p> <p><u>Tablier métallique:</u> ~</p> <p><u>Poutres principales d'âmes pleines</u> de 2m00 de hauteur</p> <p><u>Nature de la chaussée:</u><br/>Tarmacadam</p> | <p>L'ouvrage est entièrement démoli y compris les fondations.</p> | <p>L'ouvrage doit être reconstruit en totalité (en améliorant toutefois le tracé de la route)</p> |
