Ligne 11 de Lérouville à Stiring-Wendel

## FICHER DETAILLE DES DESTRUCTIONS

(1) P.I. de 4m.10 d'ouverture (T.M.) (km: 40.932)  
(sur un chemin rural) en 1 travée.

## FICHE DE DESTRUCTION

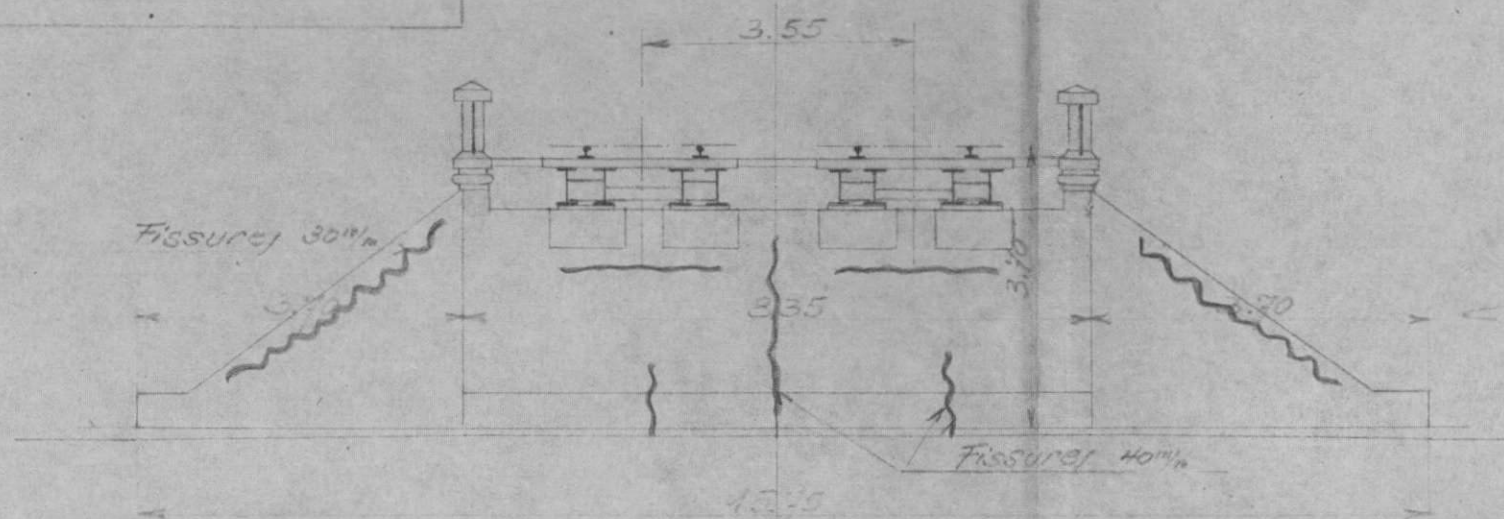
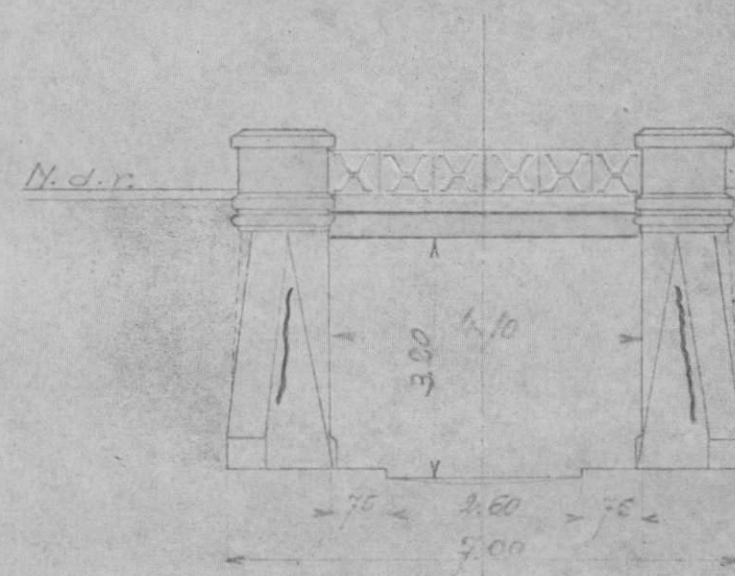
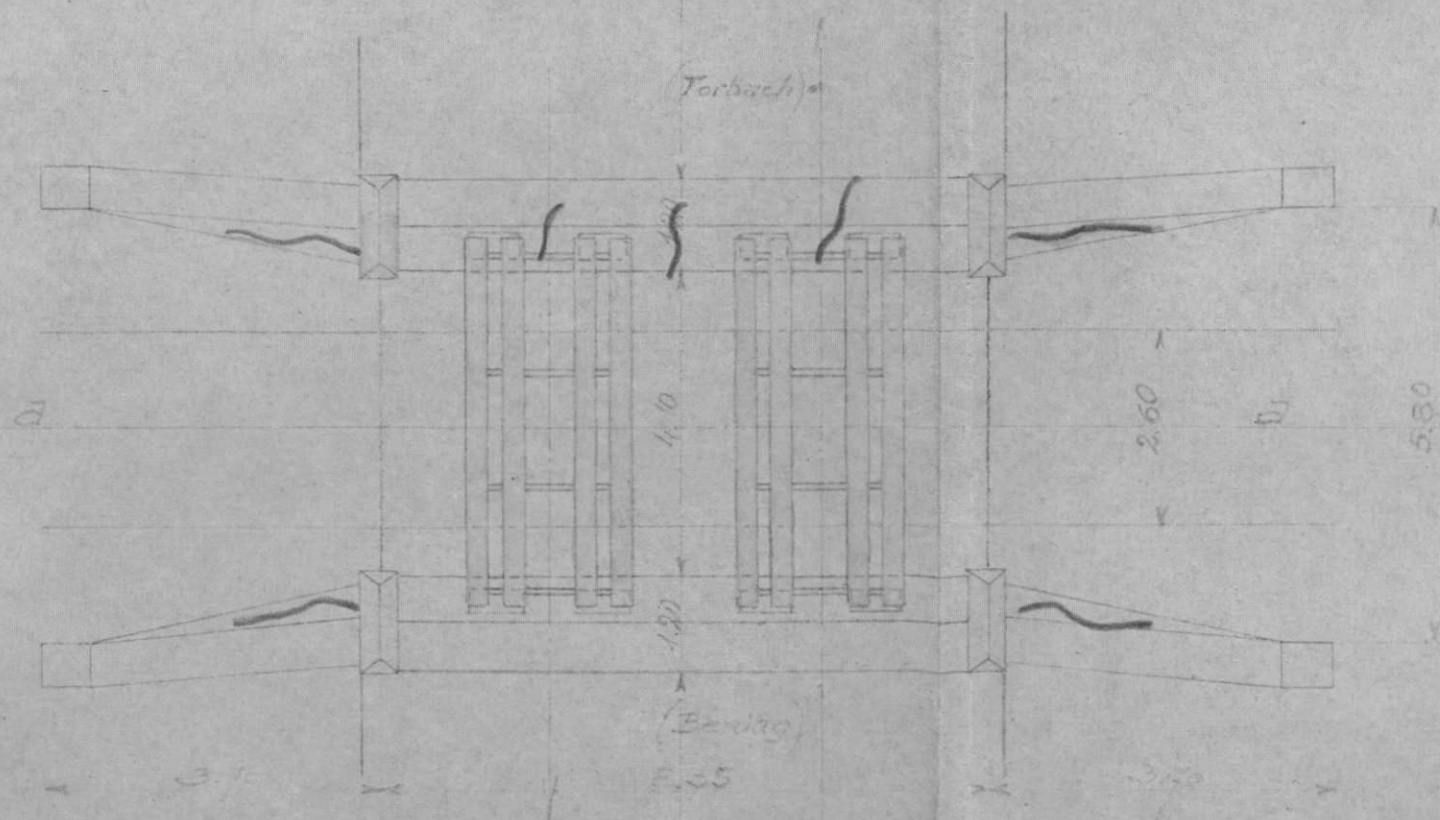
Croquis de destruction.

| Caractéristiques de l'ouvrage<br>1 | Nature et importance des avaries (repérées sur le croquis annexe.)<br>2 | Avis sur { réfection<br>réutilisation<br>3 |
|---|---|---|
| <u>Culées</u> : maçonnerie de moellons avec parements vus en moellons assisés. | <u>Culées</u> : Fondations: sans avarie.<br><u>Élévation</u> : les deux culées sont fortement fissurées: 40 m/m. | à démolir et à reconstruire. |
| <u>Murs en aile</u> : ____ d° | <u>Murs en aile</u> : Fondations: sans avarie.<br><u>Élévation</u> : les 4 murs sont fissurés à la partie supérieure: 30 m/m. | Réutilisables après réparation. |
| <u>Tabliers métalliques</u> :<br>Poutres jumelles de 0,425 m de hauteur. | <u>Tabliers métalliques</u> : Les 2 tabliers sont complètement détruits. | Les T.M. sont à reconstruire en totalité. |

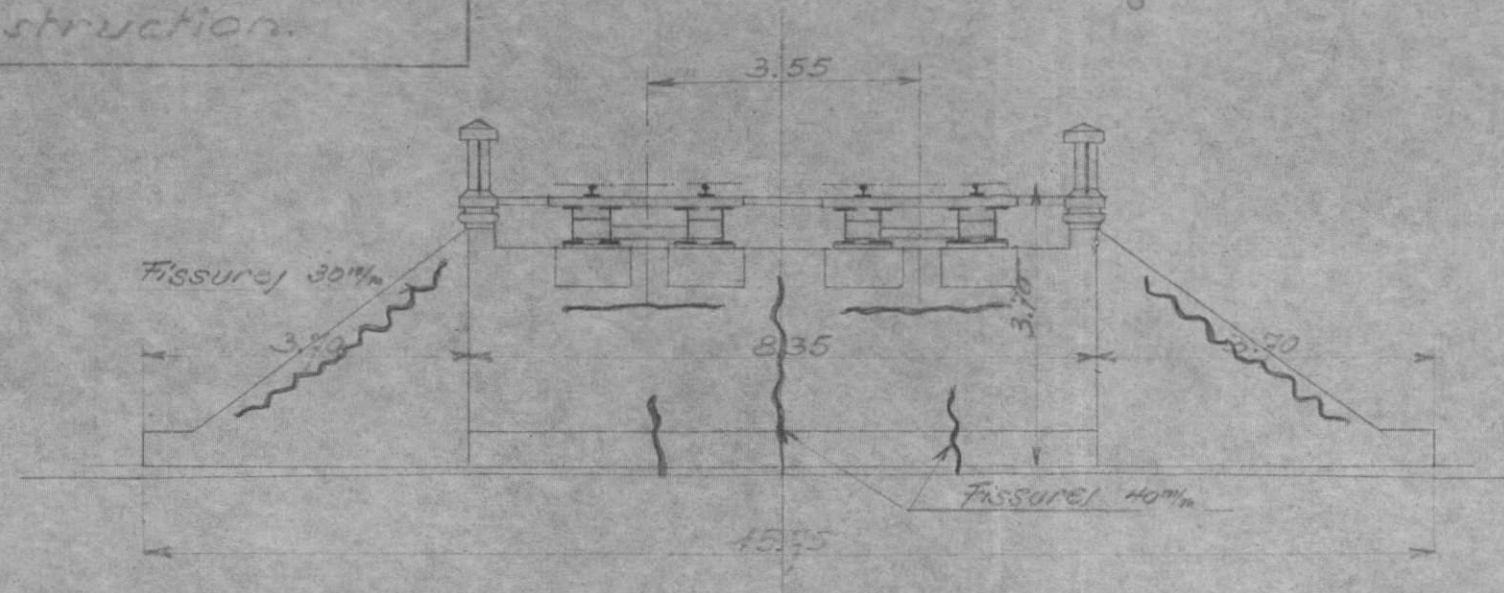
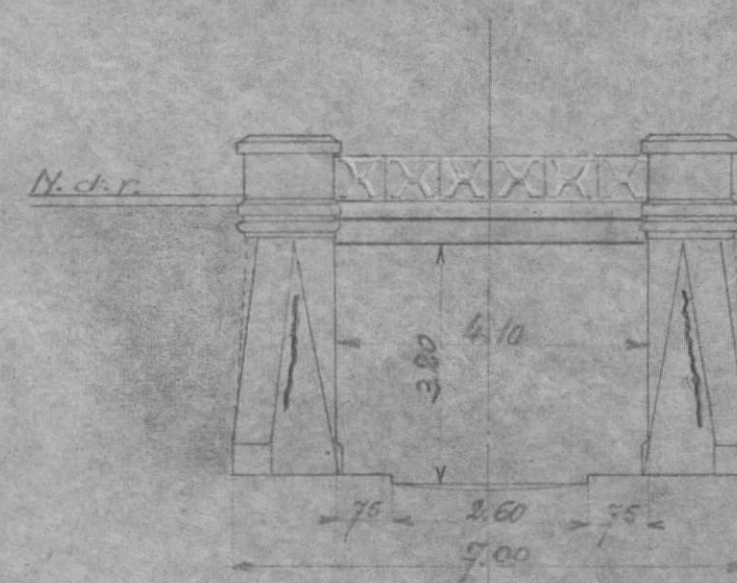
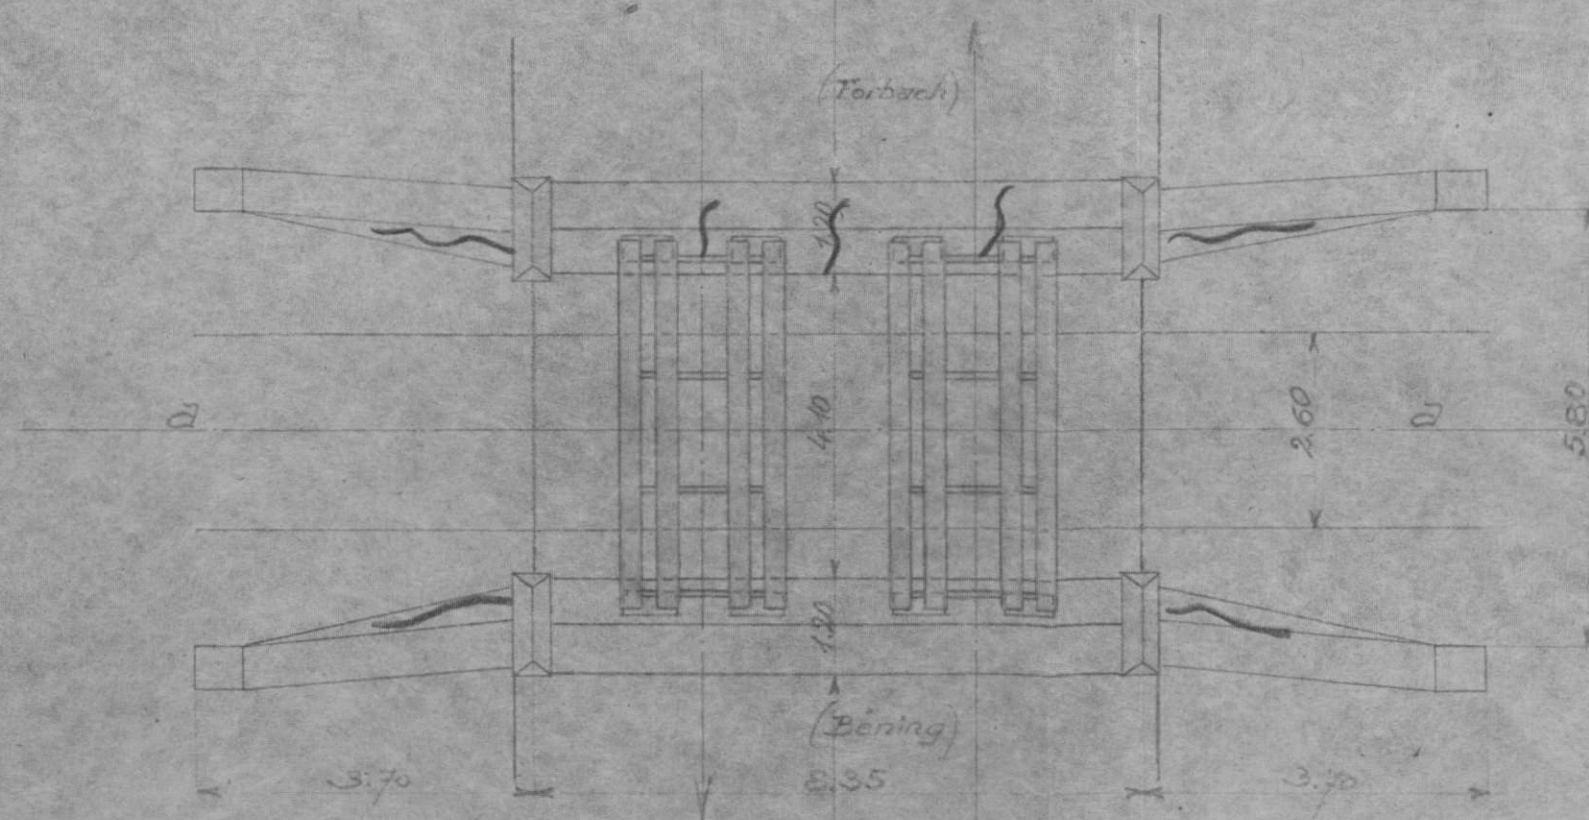
Croquis de destruction.

| Caractéristiques de l'ouvrage<br>1 | Nature et importance des avaries (repérées sur le croquis annexe.)<br>2 | Avis sur { réfection<br>réutilisation<br>3 |
|---|---|---|
| <u>Culées</u> : maçonnerie de moellons avec parements nus en moellons assisés. | <u>Culées</u> : Fondations : sans avarie.<br><u>Élévation</u> : les deux culées sont fortement fissurées : 40 m/m. | à démolir et à reconstruire. |
| <u>Murs en aile</u> : ____ d° | <u>Murs en aile</u> : Fondations : sans avarie.<br><u>Élévation</u> : les 4 murs sont fissurés à la partie supérieure : 30 m/m. | Réutilisables après réparation. |
| <u>Tabliers métalliques</u> :<br>Poutres jumelles de 0,425 m de hauteur. | <u>Tabliers métalliques</u> : Les 2 tabliers sont complètement détruits. | Les T.M. sont à reconstruire en totalité. |
