S.N.C.F.

FICHER DETAILLE DES DESTRUCTIONS

(1) Pont sous rails voies M (I.M. et P.E.) (Km : 2.636)
de 6m. d'ouverture ^{L 76} en 1 travée.

FICHE DE DESTRUCTION

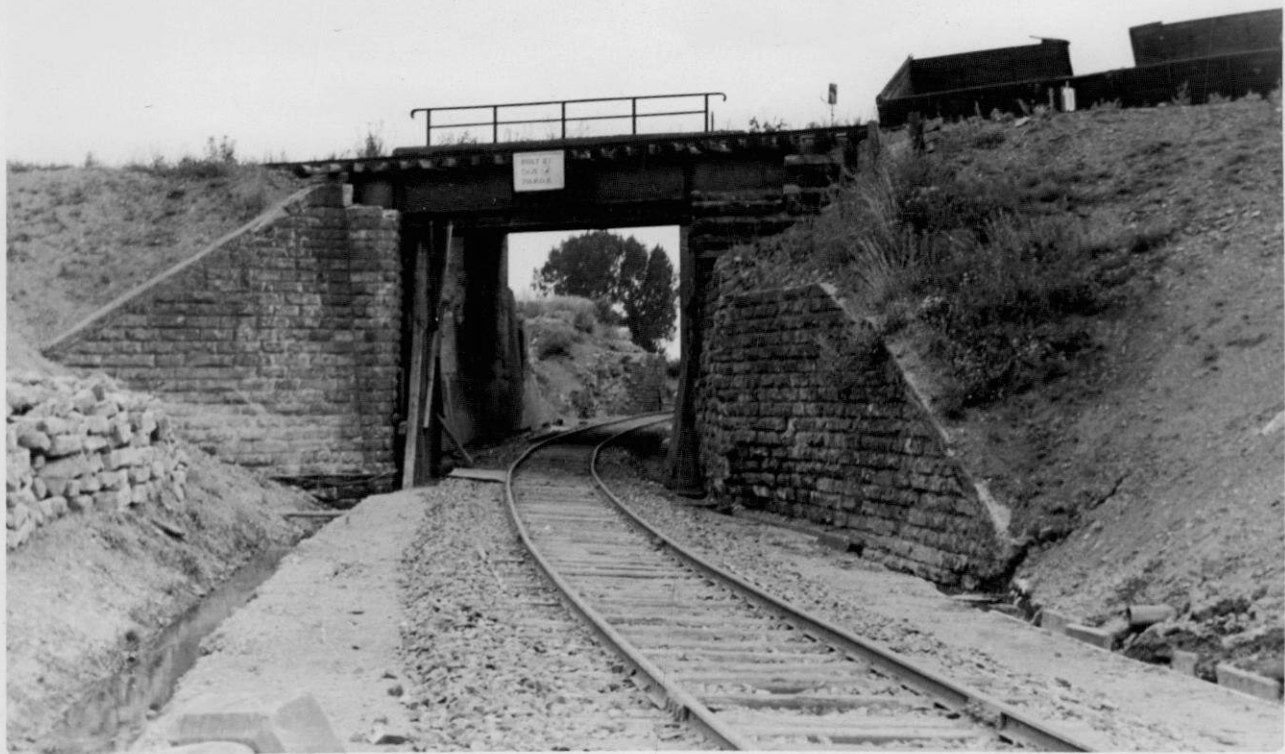
Gare de Metz - Sablon

Voie de Service sur ligne 118
Metz - Château-Salins
Saut-de-mouton à T.M.

P. K. 2.636 (Metz-Marchandises)

Vue prise au mois de Septembre 1945

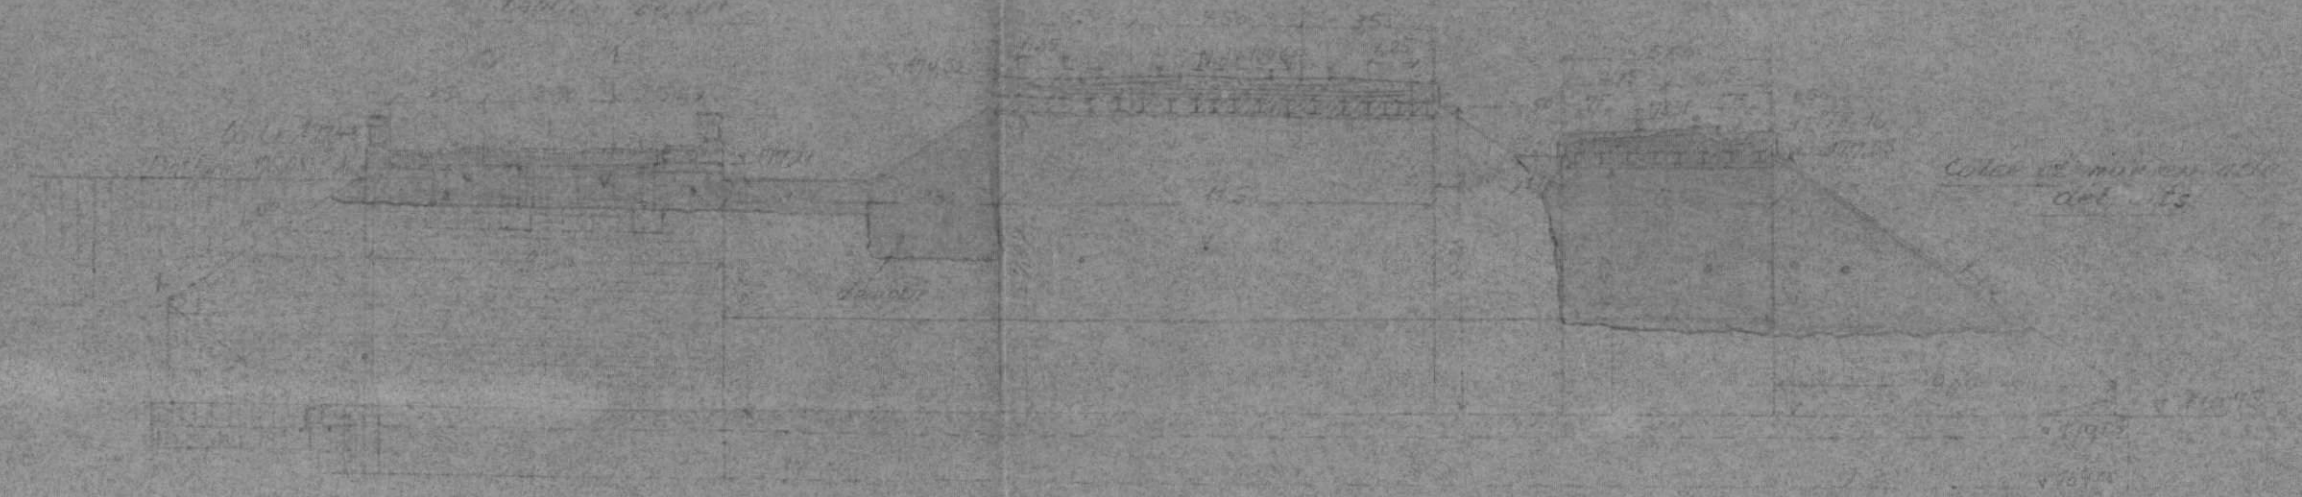
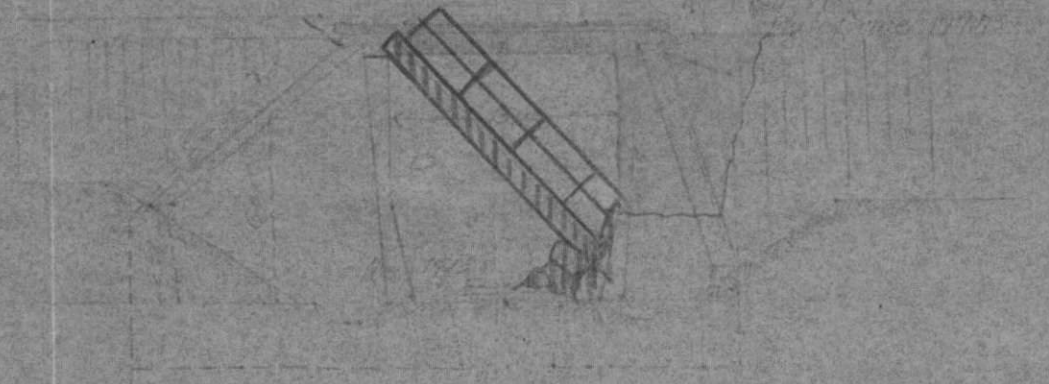
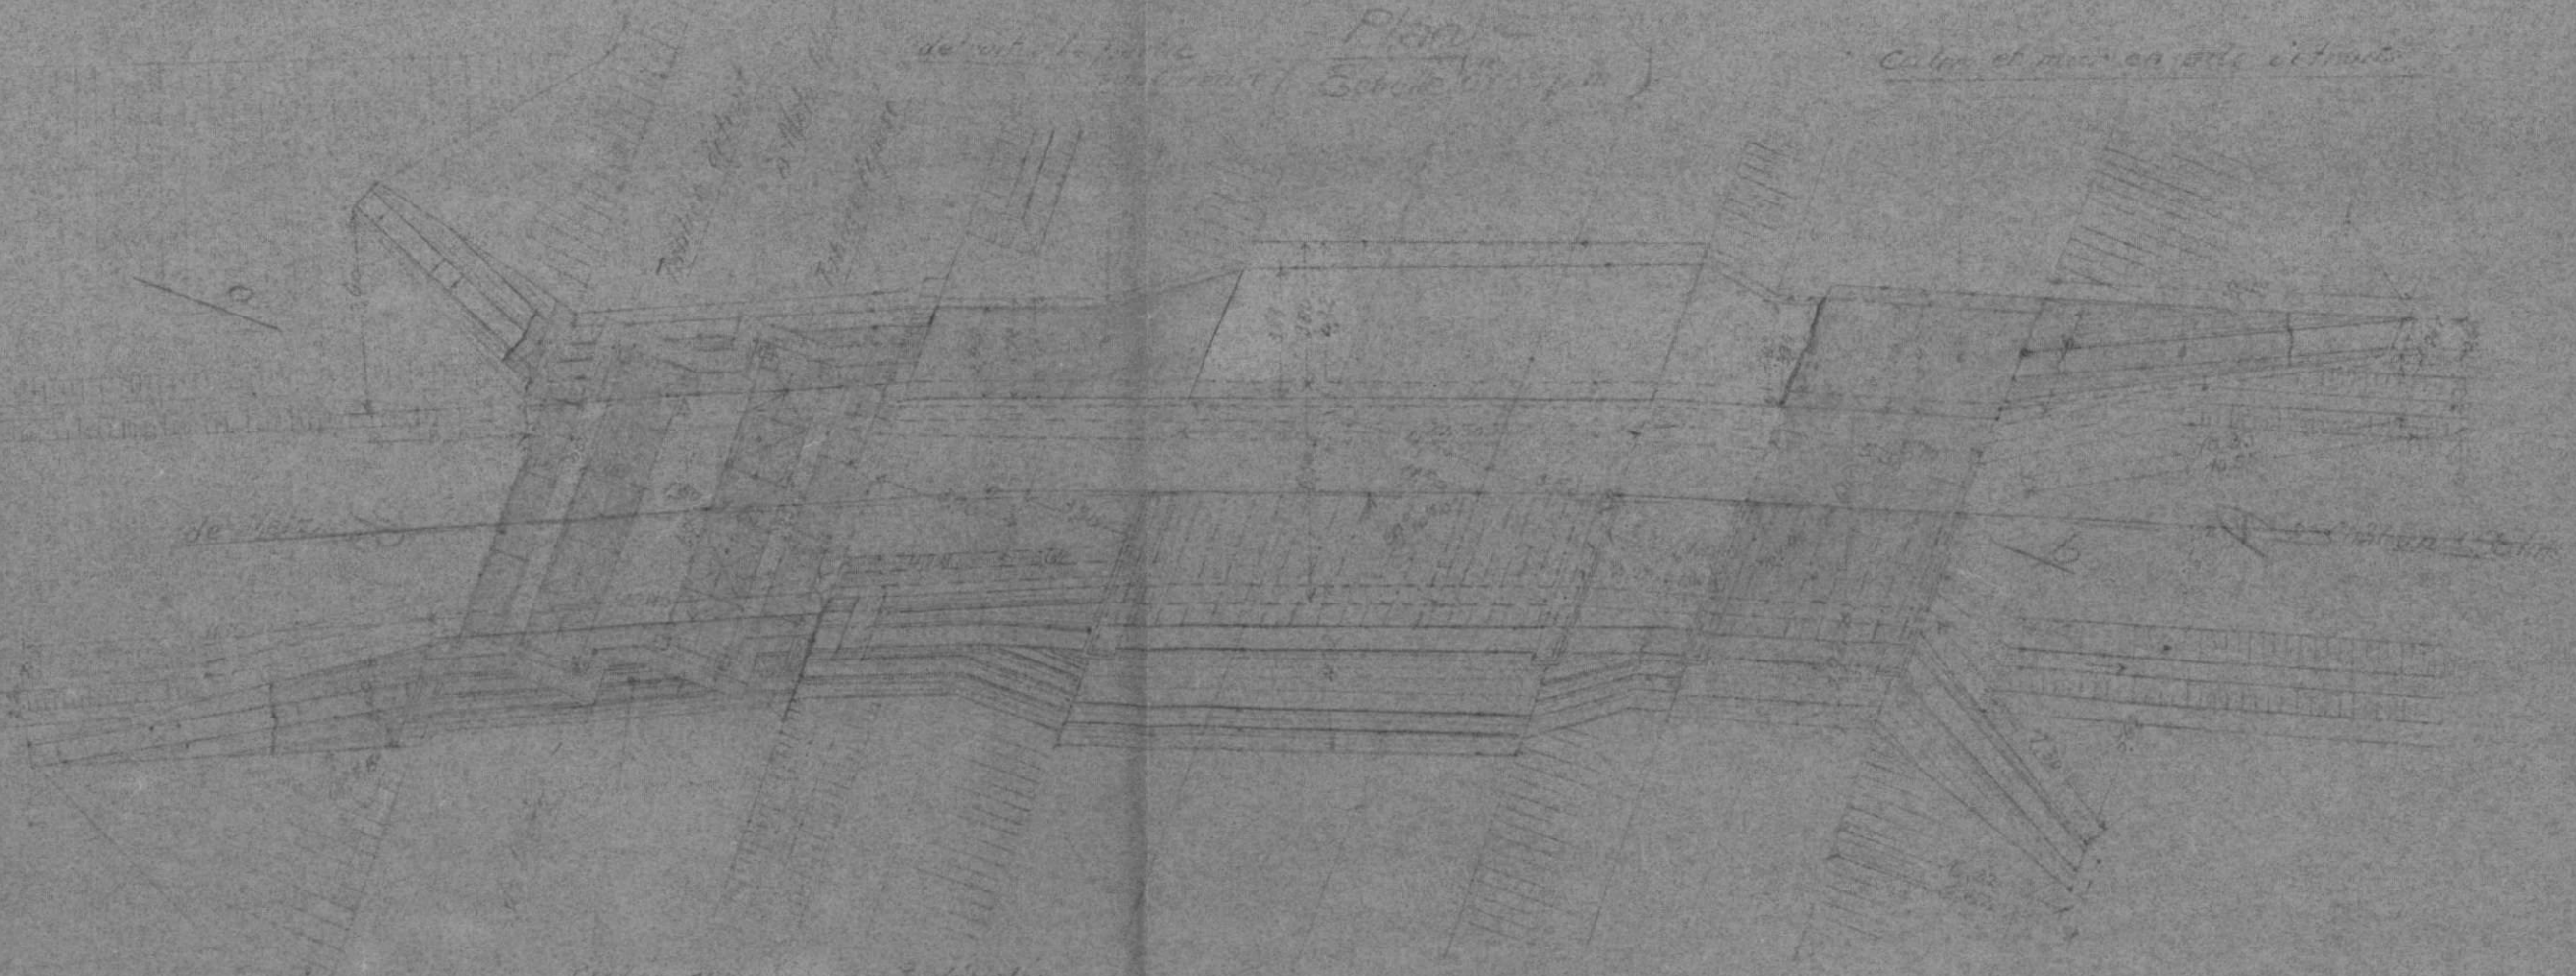
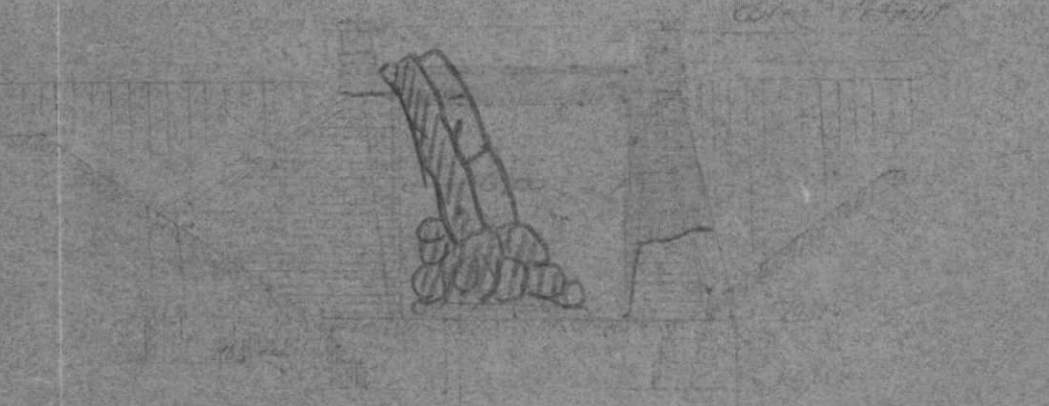
Caractéristiques de l'ouvrage 1	Nature et importance des avaries (repérées sur le croquis annexe) 2	Avis sur { refection réutilisation 3
<p><u>Culées</u> : maçonnerie de moellons avec parements vus en moellons assisés.</p> <p><u>Tabliers métalliques</u> :</p> <p><u>Pose de voies</u> : sur traverses .</p>	<p>I. <u>Pont avec tabliers métalliques</u>.</p> <p><u>Culées</u> { <u>Fondations</u> : sans Avarie. —————> <u>Élévation</u> : Culée côté Metz entièrement détruite Culée côté gare des marchandises et mur de soutènement démolis à la partie supérieure.</p> <p><u>Tabliers</u> : Tablier côté Metz complètement détruit. Le tablier côté Château-Salins a été déposé et placé à proximité de l'ouvrage.</p>	<p>Fondations réutilisables. Culée côté Metz : à reconstruire. Culée côté gare des marchandises est réutilisable après reconstruction de la partie supérieure. Le tablier côté Metz doit être reconstruit en totalité (environ 10% réutilisable) Le tablier côté Château-Salins est réutilisable.</p>

<p><u>Culées</u> : béton.</p> <p><u>Tablier en poutrelles enrobées</u></p> <p><u>Pose de voie</u> : sur ballast .</p>	<p>II. <u>Pont avec tablier en poutrelles enrobées</u>.</p> <p><u>Culées</u> : <u>Fondations</u> : sans avarie. —————> <u>Élévation</u> { Culée et mur en aile côté Magny entièrement détruit. Culée côté Metz endommagée à la partie supérieure.</p> <p><u>Tablier</u> : Le tablier est tombé et repose avec une extrémité sur les décombres de la culée détruite.</p>	<p>Fondations réutilisables Culée côté Magny à reconstruire. Culée côté Metz réutilisable après refection de la partie supérieure. Le tablier doit être démolit et reconstruit. Environ 20% des poutrelles sont réutilisables.</p>
	Circulation interrompue

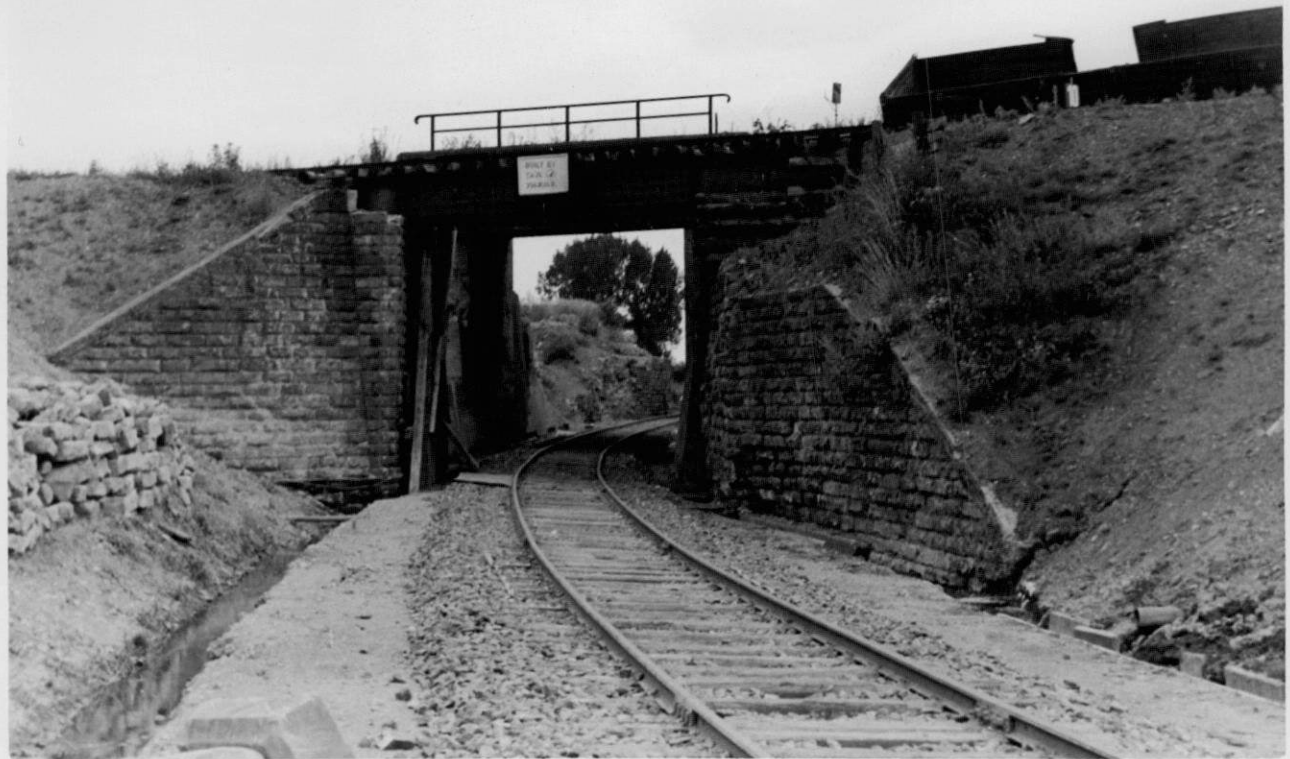
Gare de Metz - Sablon

Voie de Service sur ligne 11⁸
Metz - Château-Salins
Saut-de-mouton à T.M.

P. K. 2.636 (Metz-Marchandises)

Vue prise au mois de Septembre 1945

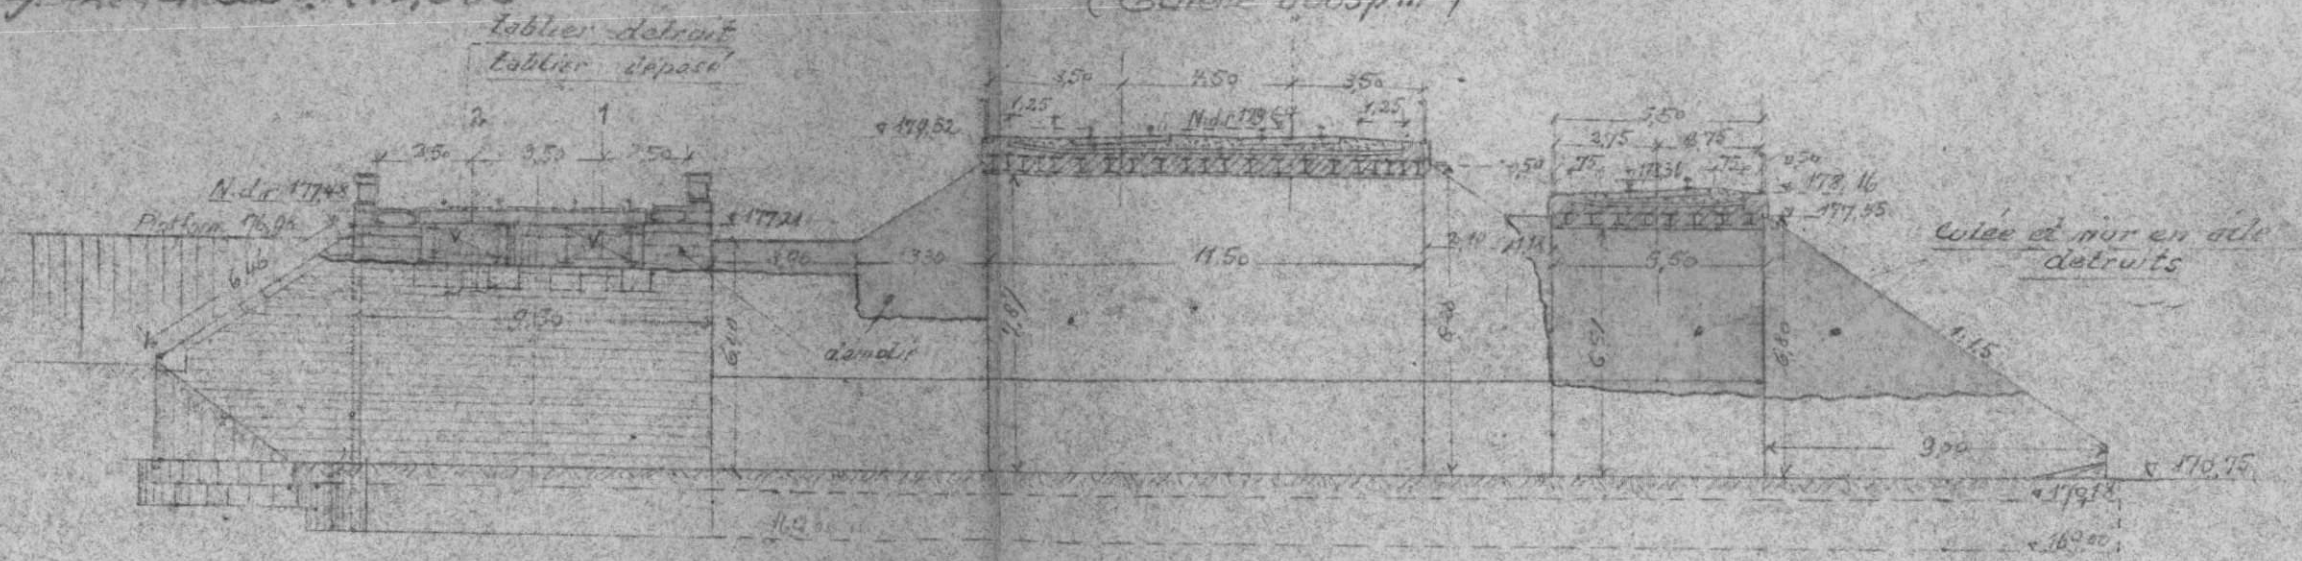
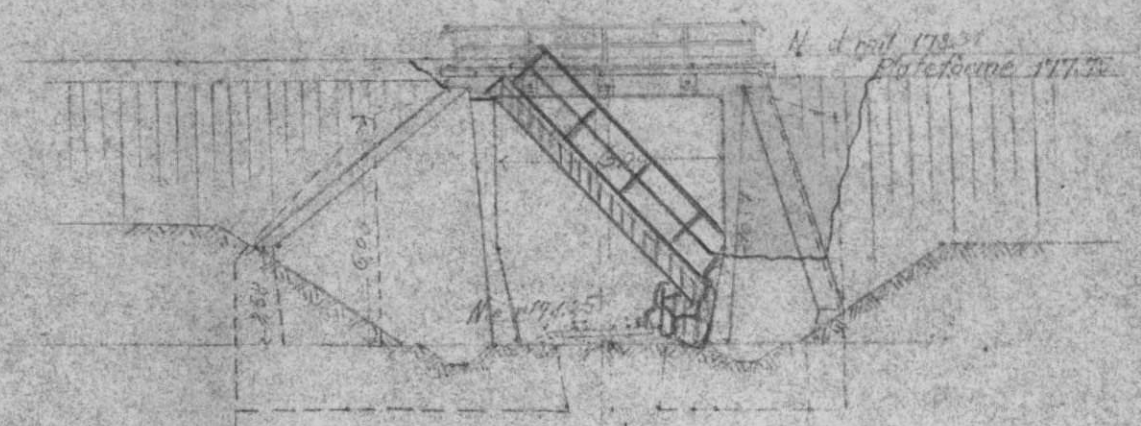
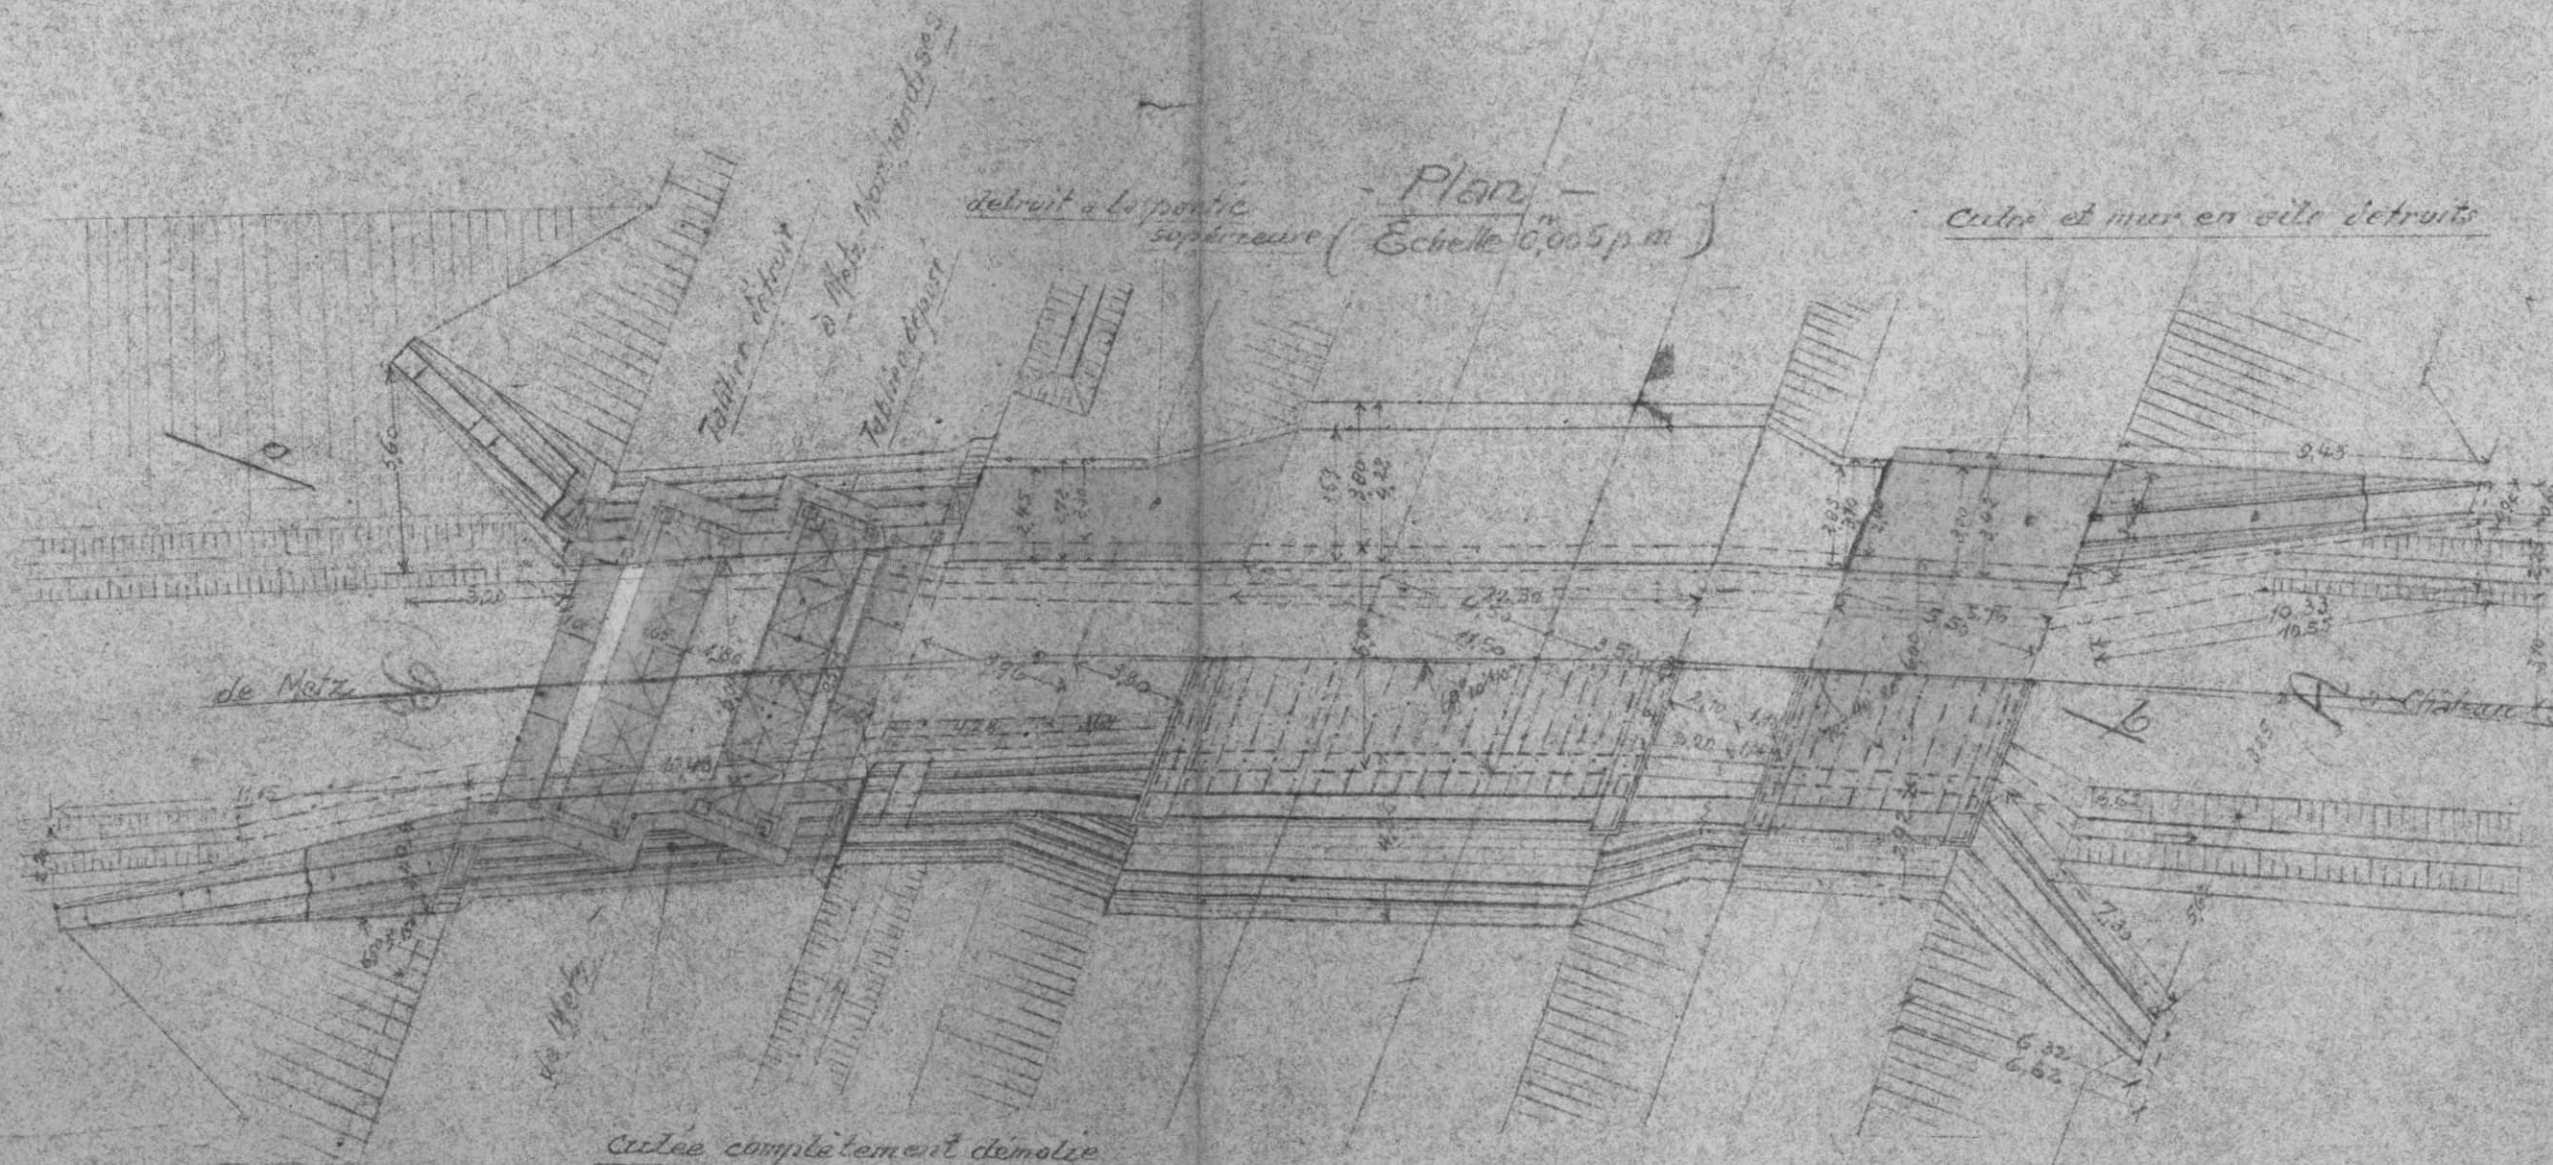
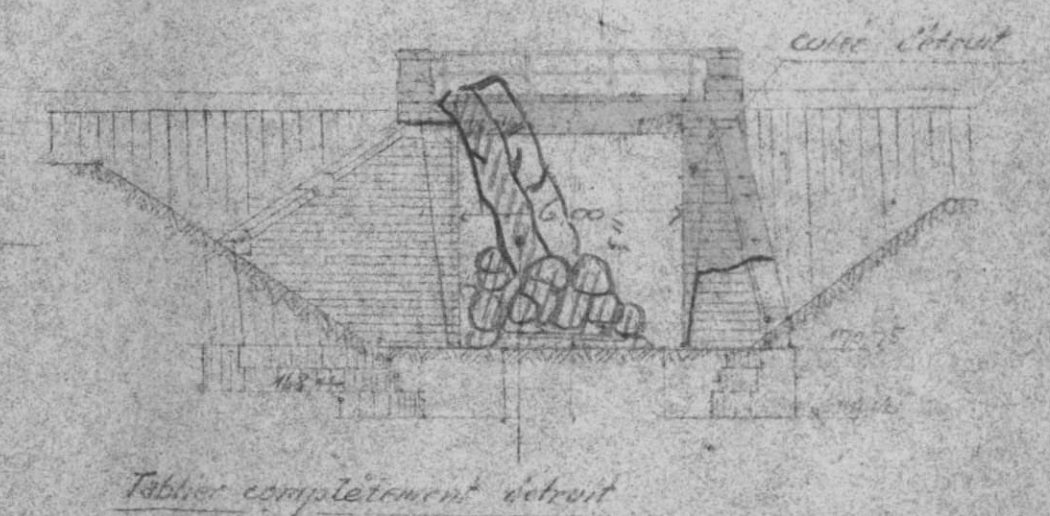
Caractéristiques de l'ouvrage 1	Nature et importance des avaries (repérées sur le croquis annexe.) 2	Avis sur { refection réutilisation 3
<p><u>Culées</u> : maçonnerie de moellons avec parements vus en moellons assisés.</p> <p><u>Tabliers métalliques</u> :</p> <p><u>pose de voies</u> : sur traverses.</p>	<p>I. <u>Pont avec tabliers métalliques.</u></p> <p><u>Culées</u> { <u>Fondations</u> : Sans Avarie. —————→ <u>Élévation</u> : Culée côté Metz entièrement détruite culée côté gare des marchandises et mur de soutènement démolis à la partie supérieure.</p> <p><u>Tabliers</u> : Tablier côté Metz complètement détruit. le tablier côté Chateau-Salins a été déposé et placé à proximité de l'ouvrage.</p>	<p><u>Fondations réutilisables.</u> Culée côté Metz : à reconstruire. Culée côté gare des marchandises est réutilisable après reconstruction de la partie supérieure. Le tablier côté Metz doit être reconstruit en totalité (environ 10% réutilisable) Le tablier côté Chateau-Salins est réutilisable.</p>

<p><u>Culées</u> : béton.</p> <p><u>Tablier en poutrelles enrobées</u></p> <p><u>pose de voie</u> : sur ballast.</p>	<p>II. <u>Pont avec tablier en poutrelles enrobées.</u></p> <p><u>Culées</u> : <u>Fondations</u> : Sans avarie. —————→ <u>Élévation</u> : Culée et mur en aile côté Magny entièrement détruit. Culée côté Metz endommagée à la partie supérieure.</p> <p><u>Tablier</u> : Le tablier est tombé et repose avec une extrémité sur les décombres de la culée détruite.</p>	<p><u>Fondations réutilisables</u> Culée côté Magny à reconstruire. Culée côté Metz réutilisable après refection de la partie supérieure. Le tablier doit être démolit et reconstruit. Environ 20% des poutrelles sont réutilisables.</p>
Circulation interrompue

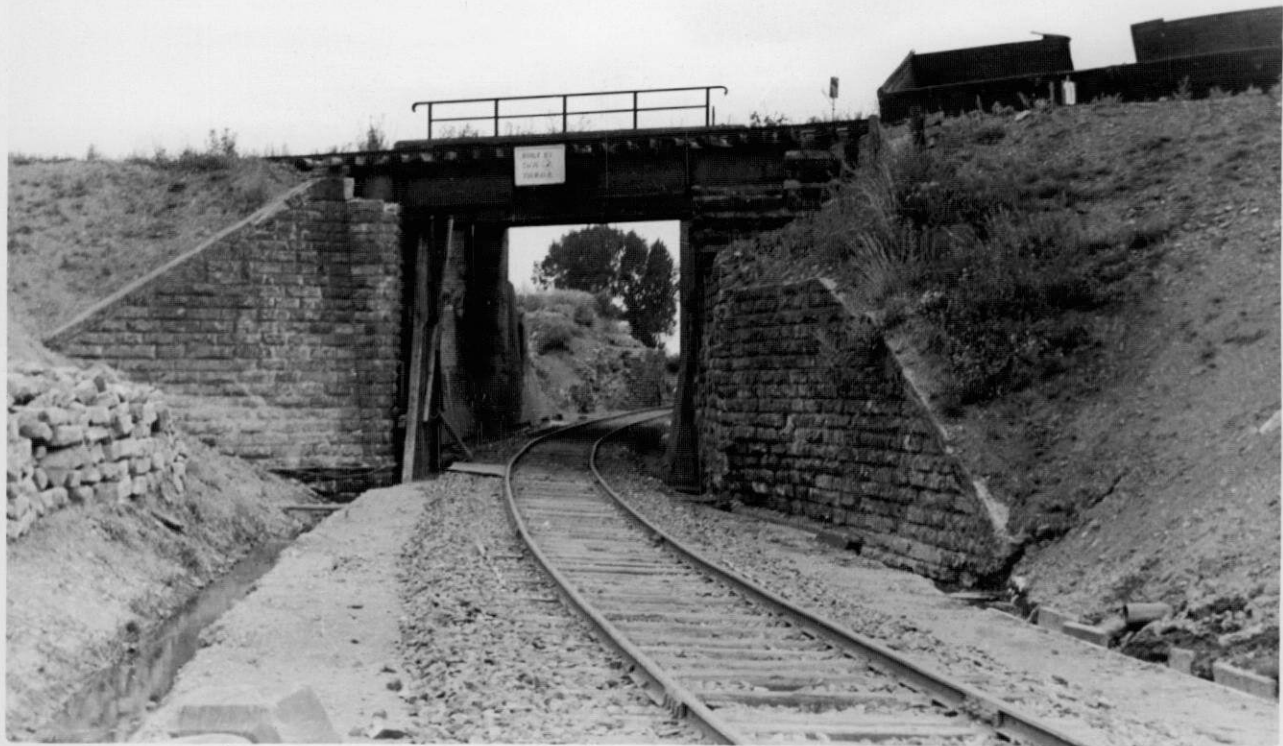
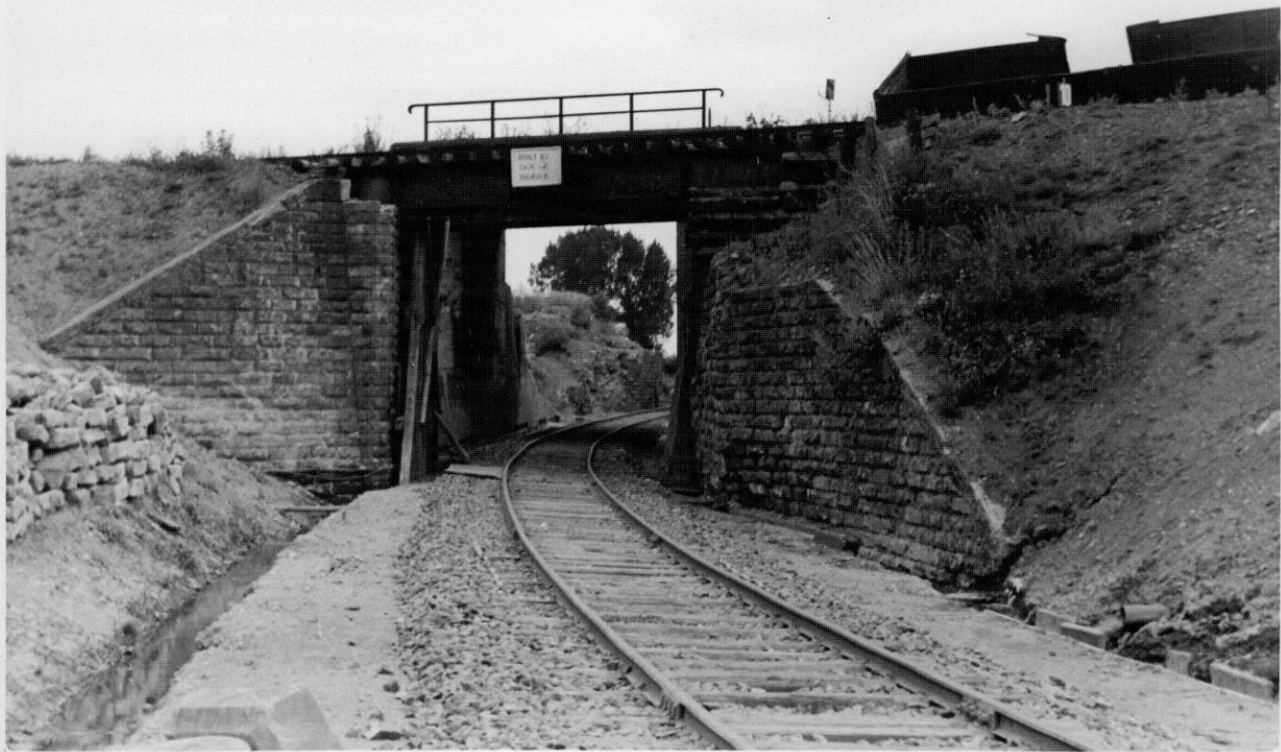
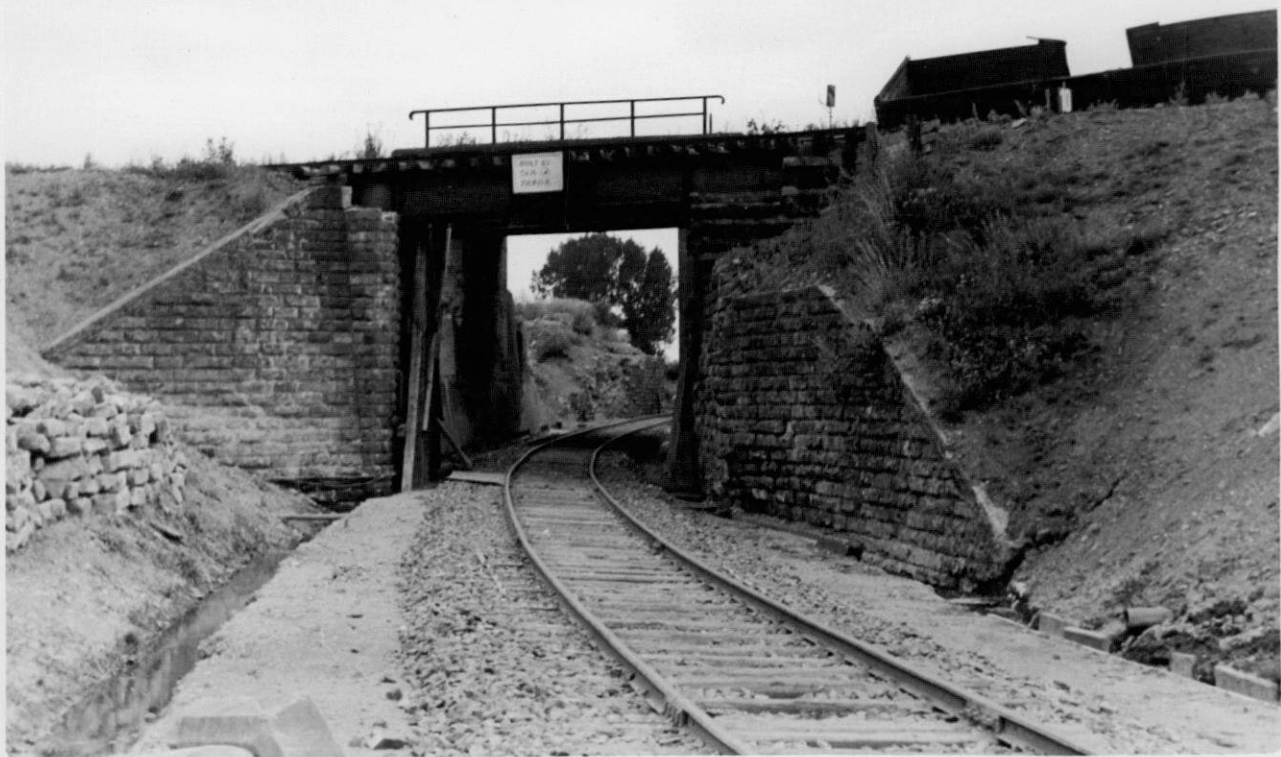
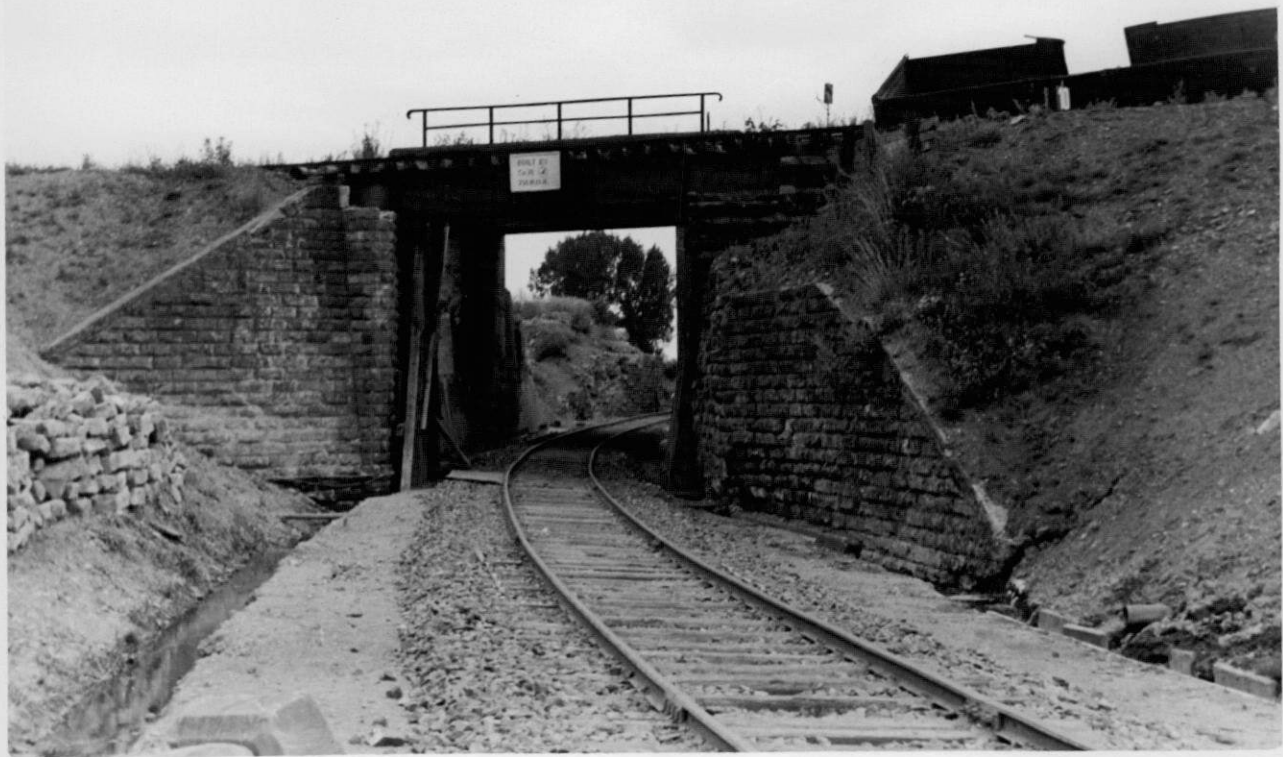
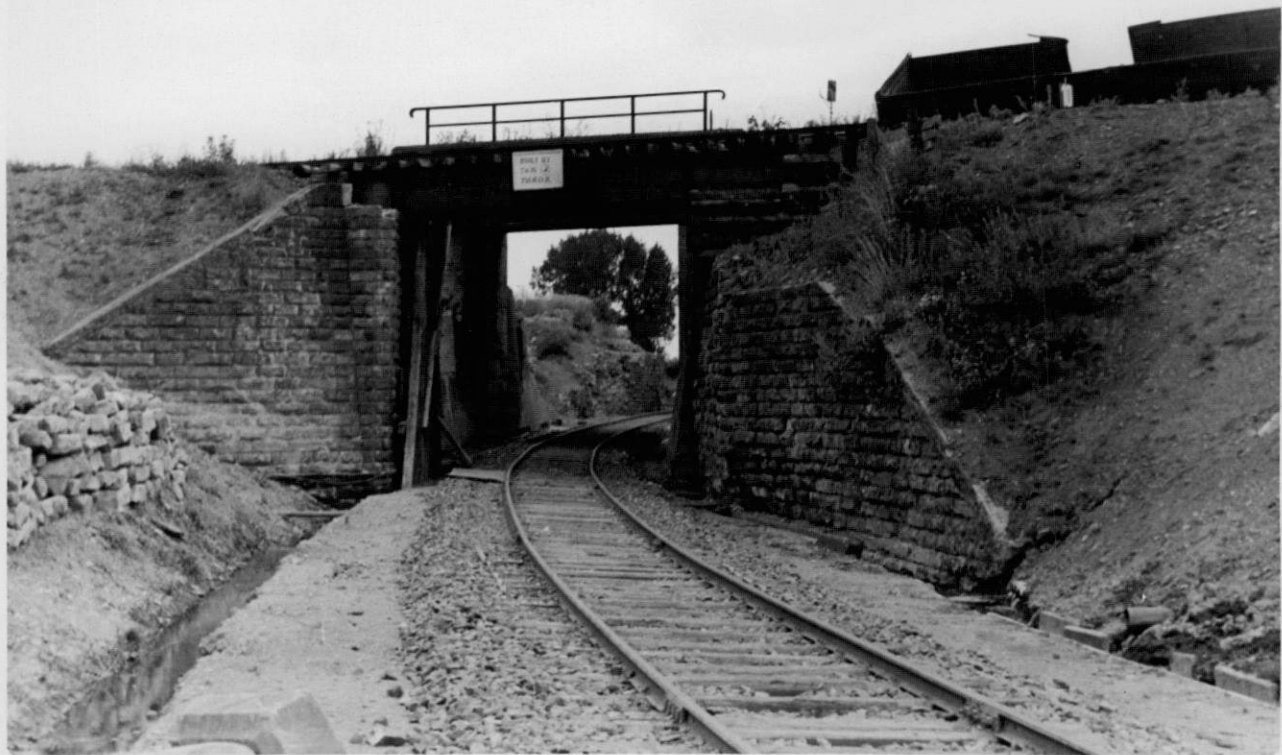
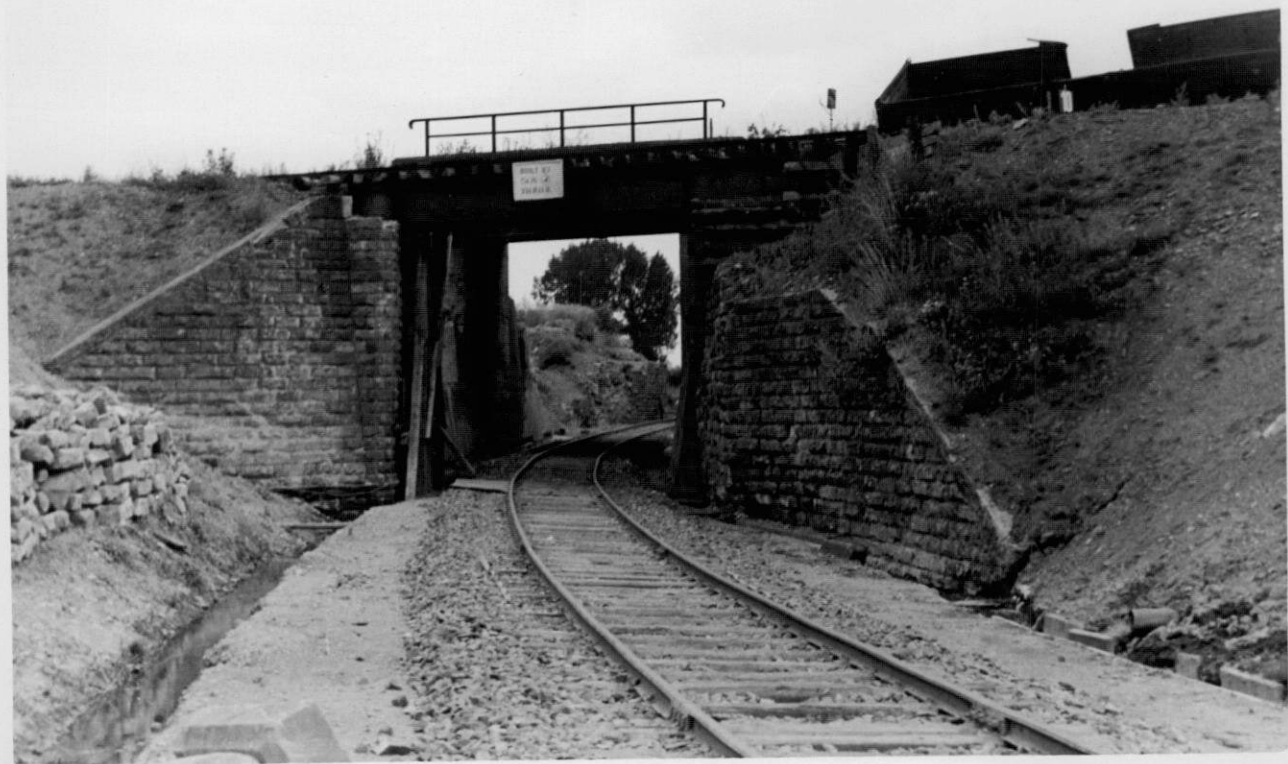
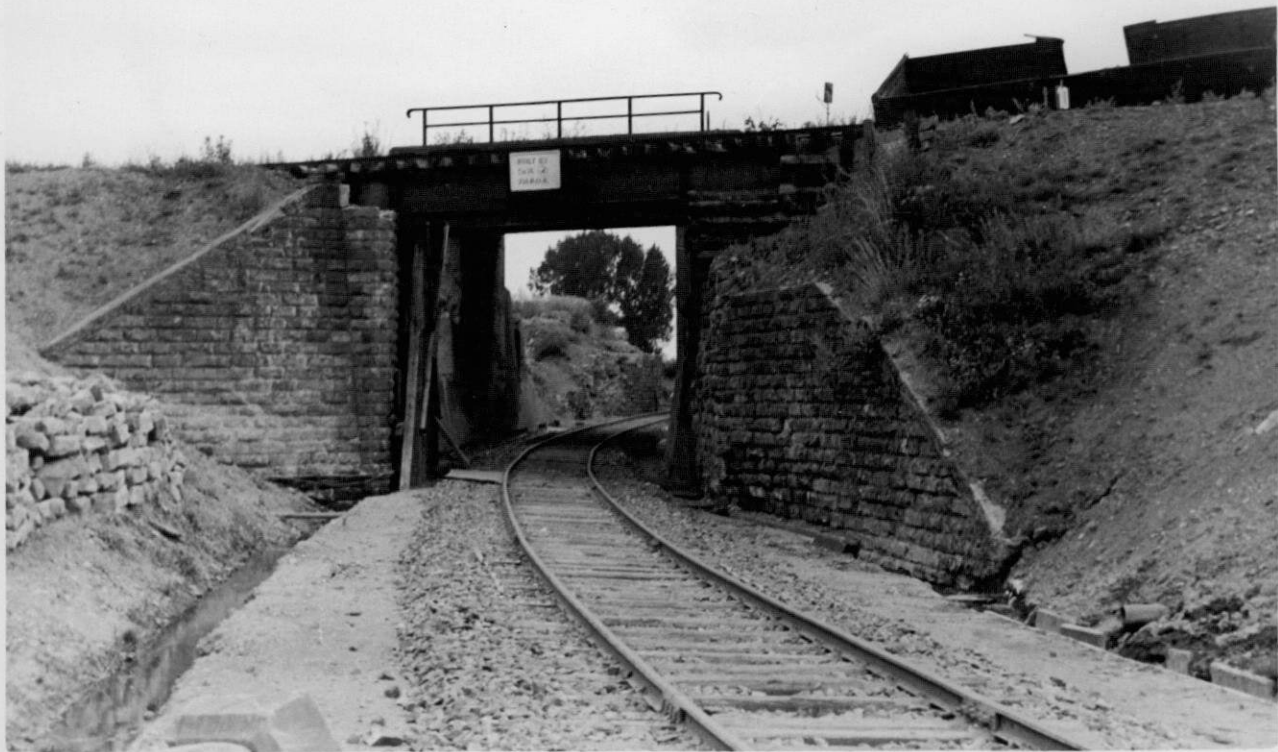
Voie de Service sur ligne 11⁶
Metz - Château Salins
Saut de mouton à T. M.

P. K. 2 838 (Metz Marchandises)

Vue prise au mois de Septembre 1945
