Ligne de Metz à Château Salins.

S.N.C.F.
Région EST
7^e Arrondissement V.B. Metz
Ligne 11⁸ - Metz - Château-Salins
Pont voûté à Vigny

FICHE DE DESTRUCTION

Ligne de METZ A CHÂTEAU-SALINS (km. 24.775)

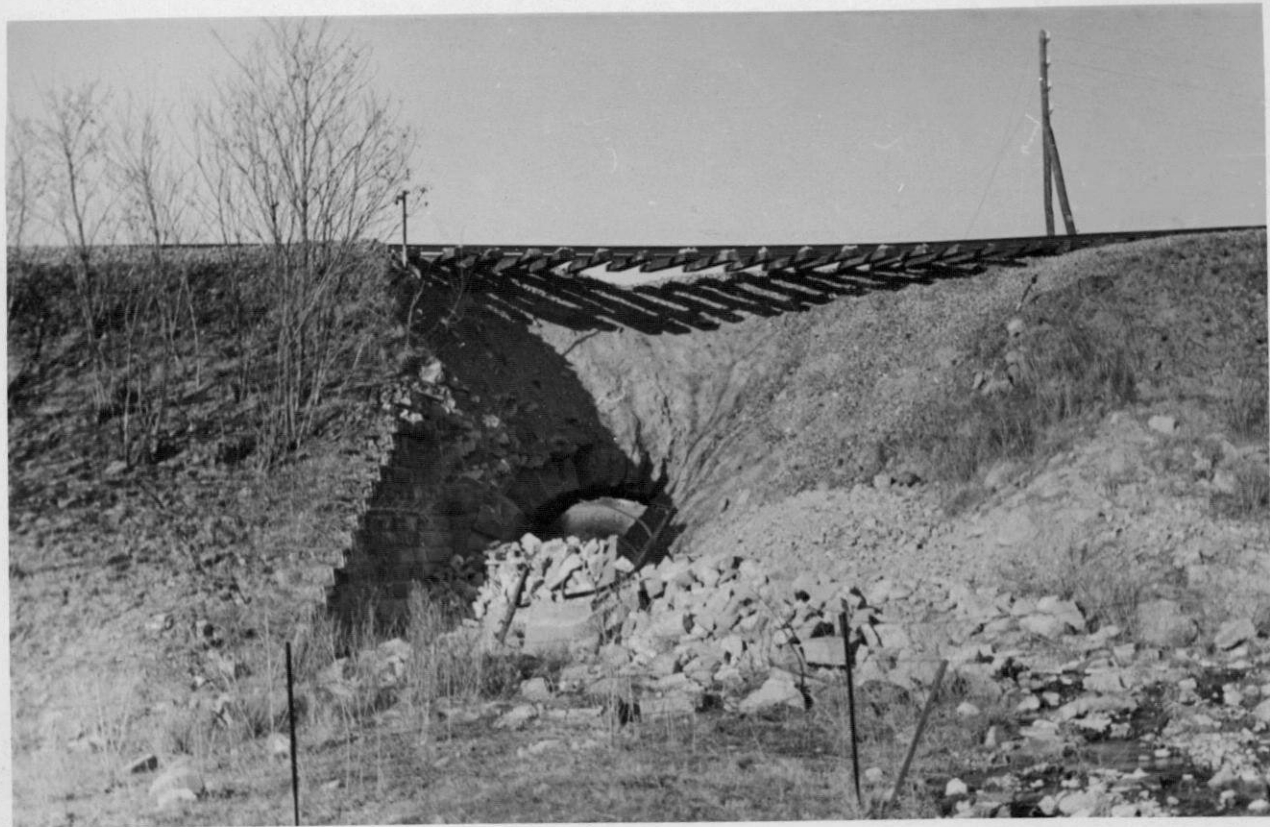
P K 24 775

Caractéristiques de l'ouvrage 1	Nature et importance des avaries (repérées sur le croquis annexe.) 2	Avis sur { réfection réutilisation 3
<u>Culées</u> : Maçonnerie de moellons avec parements vus en moellons assisés.	<u>Culées</u> : <u>Fondations</u> : sans avarie <u>Élévation</u> : La culée côté Château-Salins est démolie sur 7.50 m de longueur. La partie restante est fortement fissurée. La culée côté Metz est fissurée.	L'ouvrage doit être reconstruit en totalité à l'exception des fondations, du mur en aile à droite de la ligne côté Metz et d'une partie de la culée côté Metz.
<u>Murs en aile</u> : d°	<u>Murs en aile</u> : <u>Fondations</u> : sans avarie. <u>Élévation</u> : à droite de la ligne côté Château-Salins : complètement démolie côté Metz : endommagée à la partie supérieure à gauche de la ligne : Les 2 murs sont fortement fissurés.	
<u>Voûte</u> : d°	<u>Voûte</u> : complètement effondrée sur 7.50 m de longueur. La partie restante est fortement fissurée.
