BLAINVILLE

Bombardement du 27 Avril 1944

Installations de signalisation, télécommunication, force et lumière

Rapport sommaire joint au schéma des  
destructions

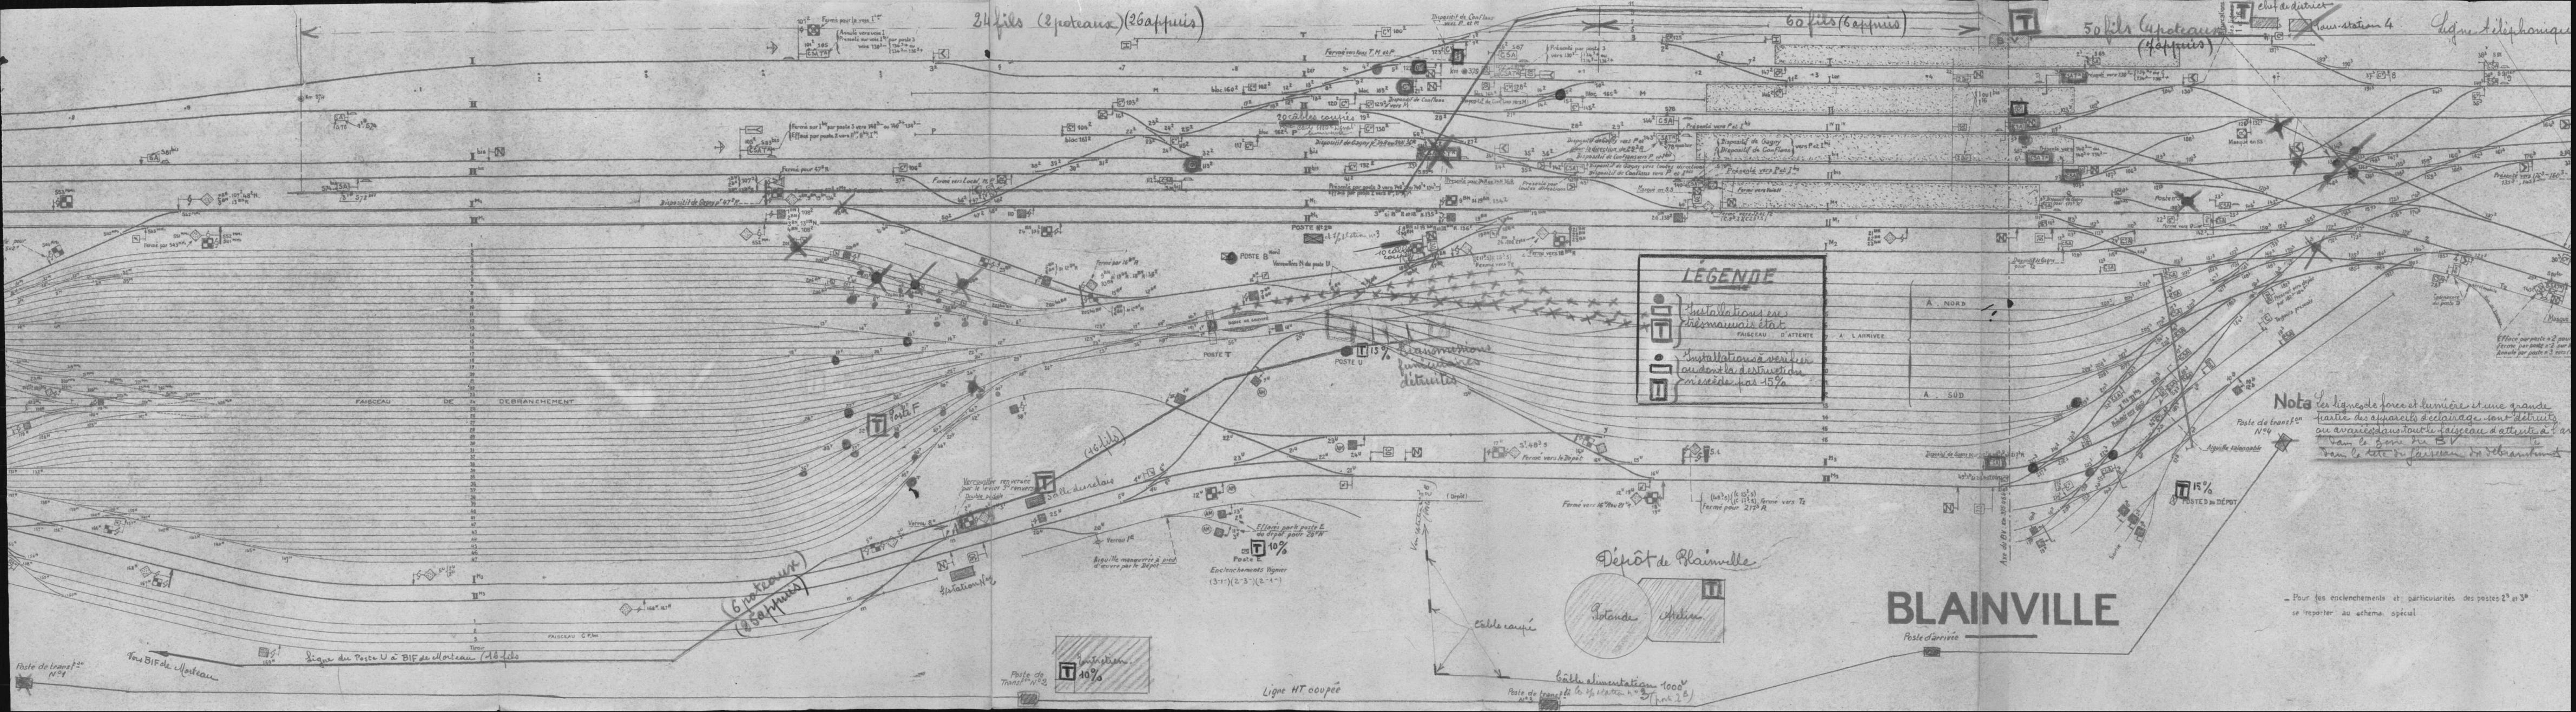
Schéma des destructions.

24 fils (2 poteaux) (26 appuis)

60 fils (6 appuis)

Ligne du Poste U à BIF de Montceau (16 fils)

(6 poteaux) (26 appuis)
