VIADUC DE BÉNAUD
(LONGUEVILLE)

Viaduc de Longueville.
Bombardements
aériens du 30
Juin 1944.

SNCF-EST-VB-
1^{er} Arrondissement
N° 35.967 Et
Ligne 40
Viaduc de Longueville
Bombardements aériens
du 30 Juin 1944

VIADUC de LONGUEVILLE.

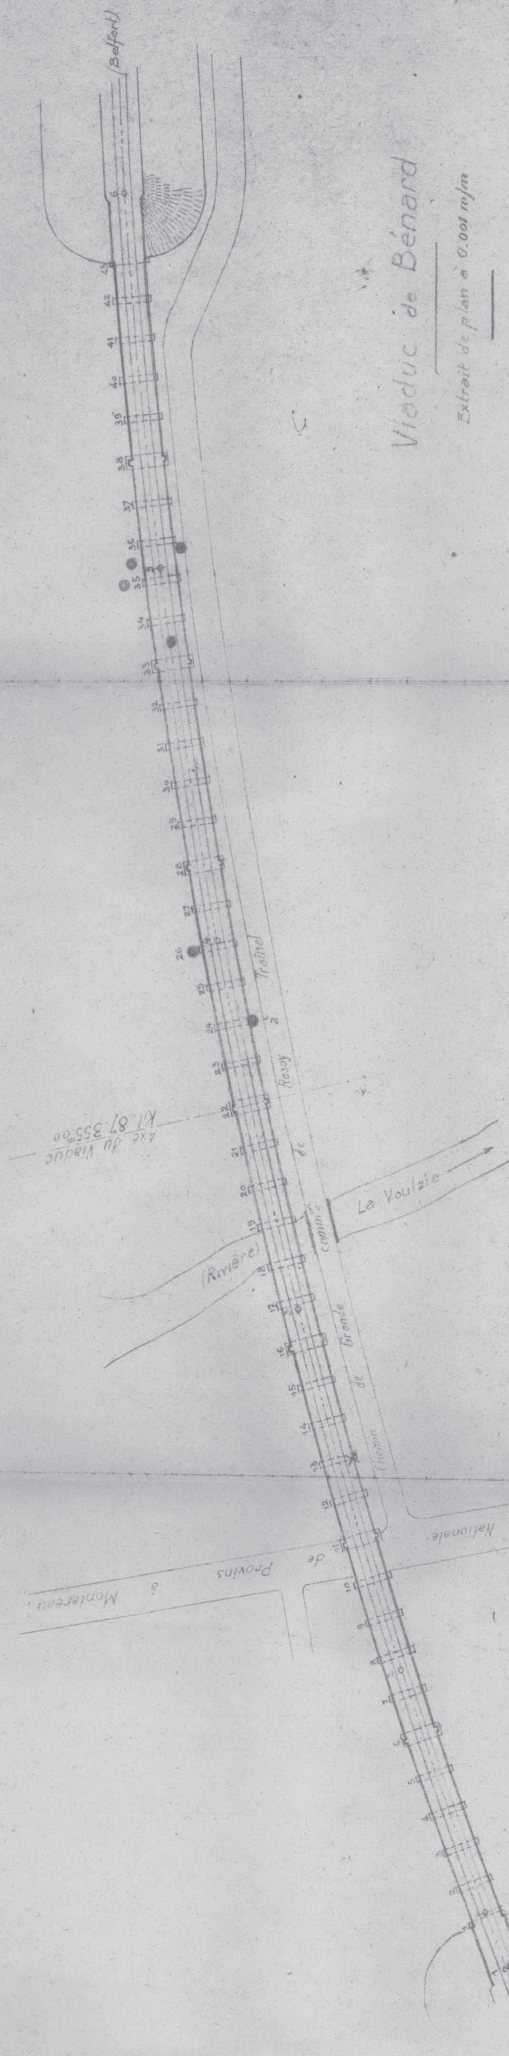
Viaduc de Longueville (Situation au 1^{er} juillet 1964)

a) Bombardement de 10^h25 du matin
Points de chute bleus du plan joint.
Conséquences: affaissement de la pile N°35 d'environ 0^m15

Conséquences: affaissement de la pile N° 36 d'environ 20 cm

Voûte entre piles 33 et 34 percée par une bombe - maçonneries gravement fissurées.

Voûte entre piles 34 et 35 et entre piles 36 et 37 fissurée

Garde-corps côté droit arraché sur 4^m00 au droit de la pile 24.

Ces diverses avaries sont consignées sur le croquis (A) joint.

Les piles 35 et 36, fondées dans de la tourbe, sur pieux de 12m. de longueur, se sont enfoncées de 20 et 15 cm à la suite d'explosions de bombes au voisinage du viaduc, lors du bombardement de 11 h/ du matin.

La 33^e voûte a été percée par une bombe lors du bombardement de 20 h.

L'enfoncement des piles 35 et 36 a déterminé, dans les voûtes 34 et 36 des fissures de reins légèrement ouvertes à l'intrados et qui ne compromettent pas la sécurité. L'enfoncement des piles est pratiquement vertical, ce qui fait penser que les pieux n'ont pas été avariés; il est probable que le terrain présente une résistance analogue à celle qu'il possédait avant le bombardement; aussi les piles doivent pouvoir supporter les mêmes charges qu'auparavant. Des tassements nouveaux ne paraîtraient à craindre que si le bouleversement du sol résultant des explosions permettait à des eaux, après une période de pluies prolongée, de venir modifier la consistance du terrain dans lequel les pieux sont fencés; aucun indice superficiel ne permet actuellement de supposer qu'il en est ainsi.

- 1) Mise en place d'un tablier auxiliaire de 13m.20 sous Voie I de l'arche 33-34.
- 2) Stationnement d'une locomotive pendant 3 H. sur la voie I au droit de la voûte 35-36.
- 3) Cylindrage simultané par une locomotive, de la voie II rétablie.

- a) Battage d'un rideau de palplanches autour des piles 35 et 36 pour stabiliser le terrain.
- b) Réfection immédiate des voûtes avariées.

Injections de ciment dans les voûtes fissurées.
