Pont sous rails de 23m,36 d'ouverture
à T.M. au km 74.004 de la ligne de
Remilly à Esternay.

(Acte de sabotage du 29 Juin 1944).

P.I. au Km. 74,004

Palée provisoire

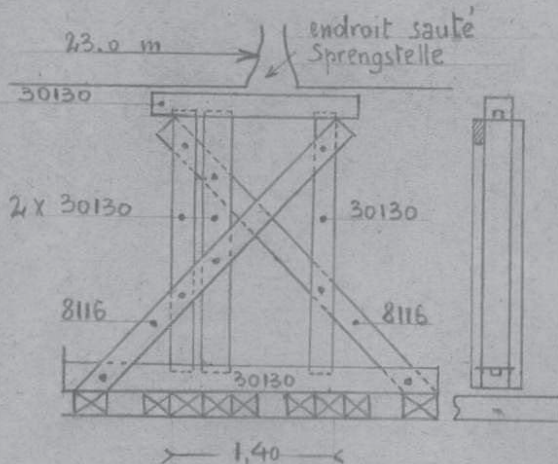
- a) la réaction d'appui est de l'ordre de 65 T, les potelets de 30 x 18 donnent un taux de travail de 120 kg/cm², ce qui dépasse notablement le taux admis, 80 kg/cm² pour le chêne.
- b) La réaction d'appui est transmise à une membrure inférieure coupée, qui travaille en console, donc s'il est possible de placer la palée vers le montant intact. (voir solution 1 du croquis). Dans le cas où cette solution s'avèrerait impossible, renforcer comme il est indiqué (solution 2).

A l'occasion d'une tournée, le pont précité a été examiné et les travées provisoires vérifiées qui ont été construites par votre Section.

A notre avis, ces travées sont trop faibles et très mal construites.

Nous vous prions de les vérifier et, le cas échéant, de les remplacer par des nouvelles travées (d'après croquis).
