FICHIER DETAILLE DES DESTRUCTIONS

Raccordement de Bischheim à Hausbergen.

RACCORDEMENT DE BISCHHEIM A HAUSBERGEN (L1-L337) (Km: 1.156)

P. S. de 8 m de largeur (chaussée de 6.00 m)

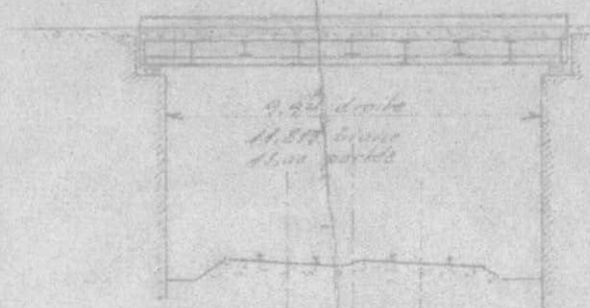
Situation primitive

Tablier: Métallique

détruit complètement

Le tablier doit être
reconstruit en tota-
lité.

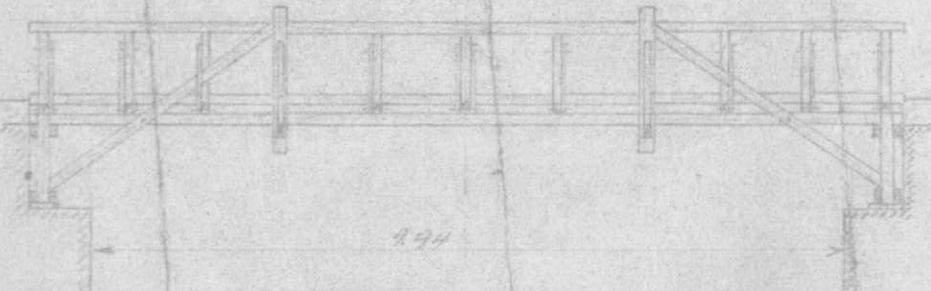
Situation provisoire

~~Circulation interrompue~~ Une passerelle pour piétons a
 été établie à l'emplacement du PS détruit. La
 circulation des véhicules est déviée sur le PS
 de la route de Brumath.

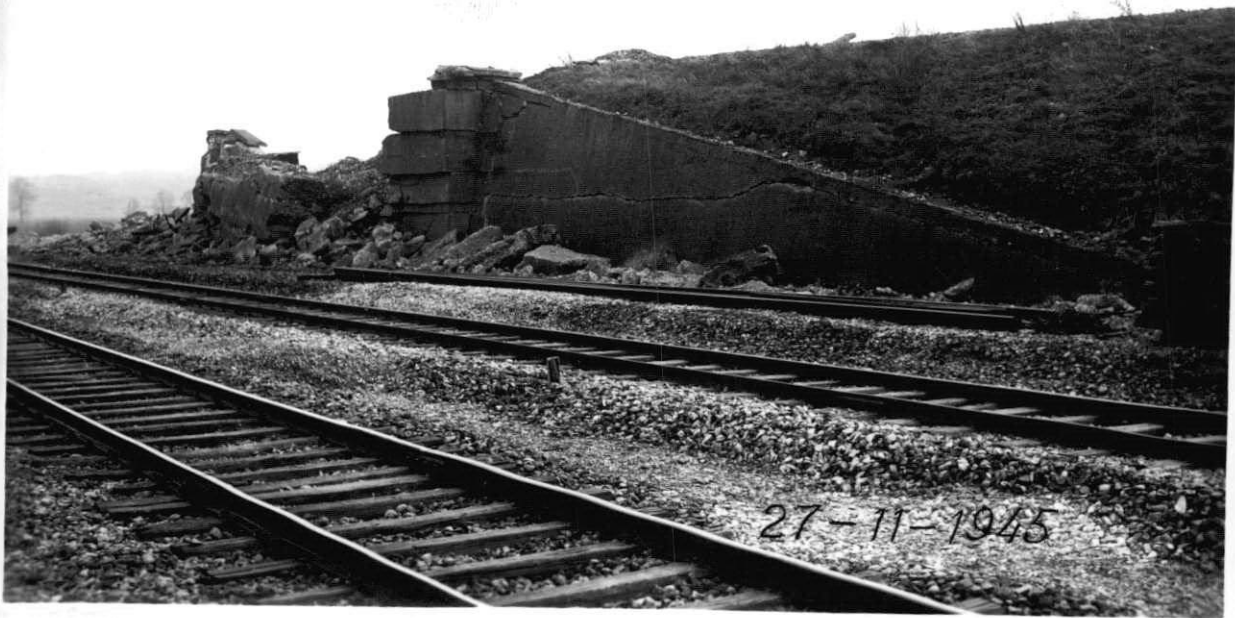
Sur de la culée V2 mur en aile côté Paris

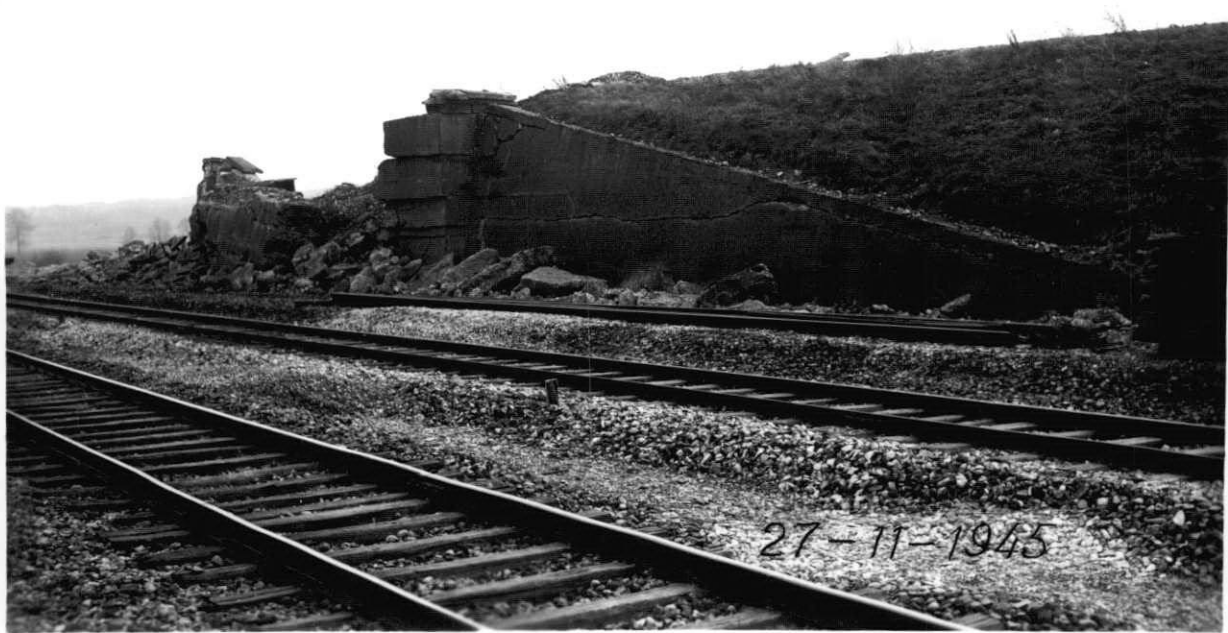
Vue de la culée V2 mur en aile côté Paris

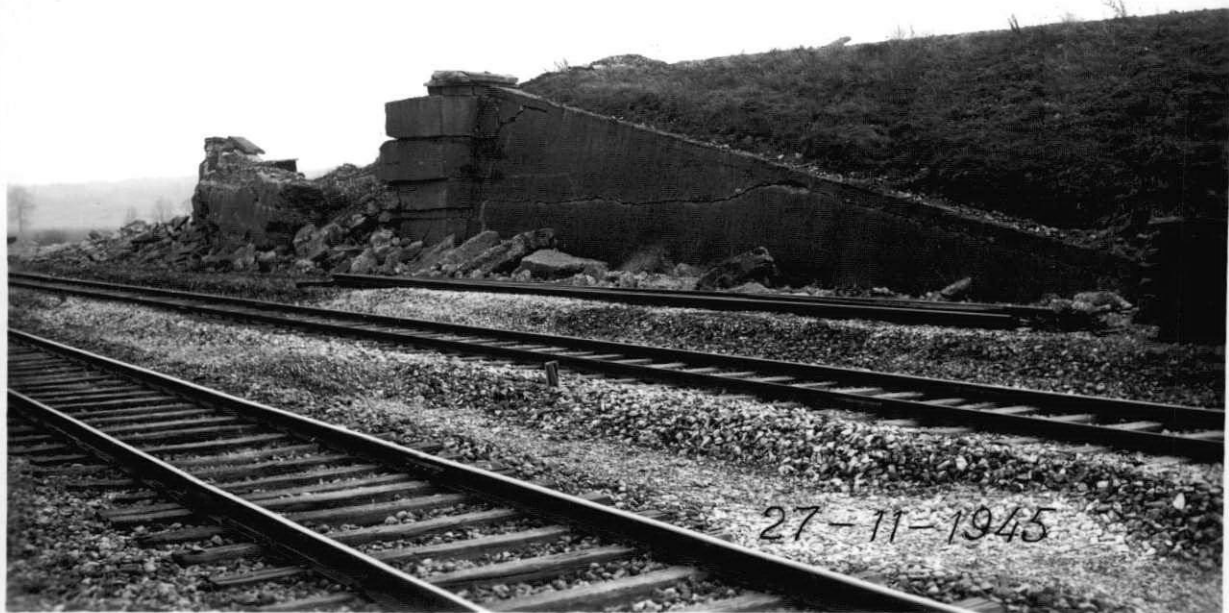
Vue de la culée 12 mur en aile côté Paris

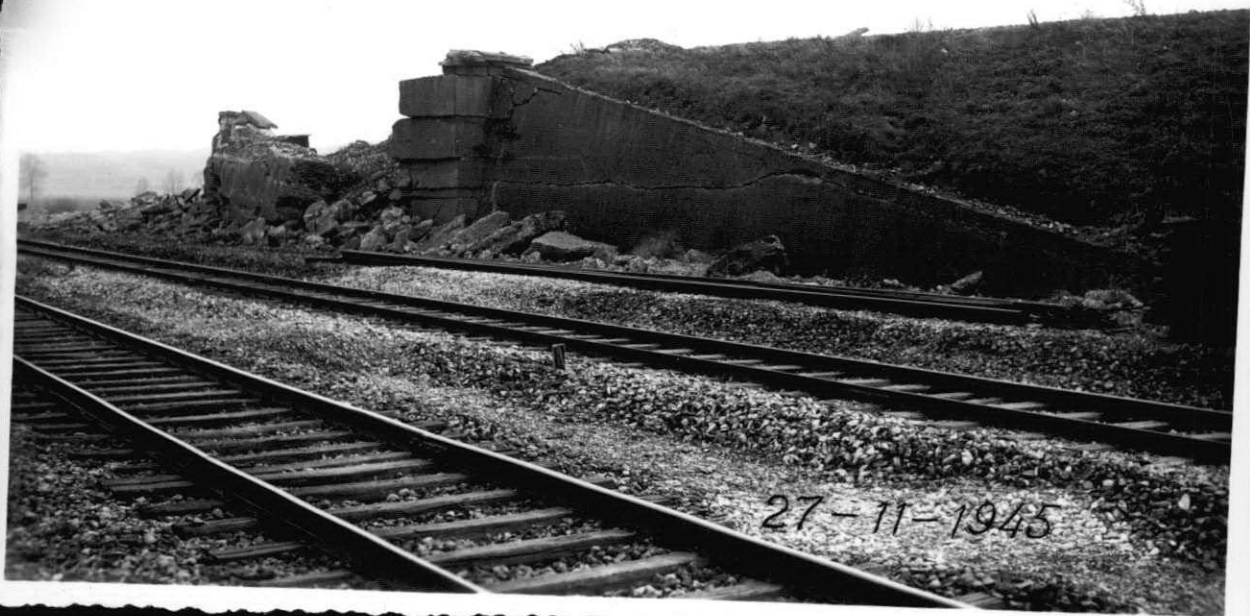
Sac de la culée 12 m. en arc côté Paris

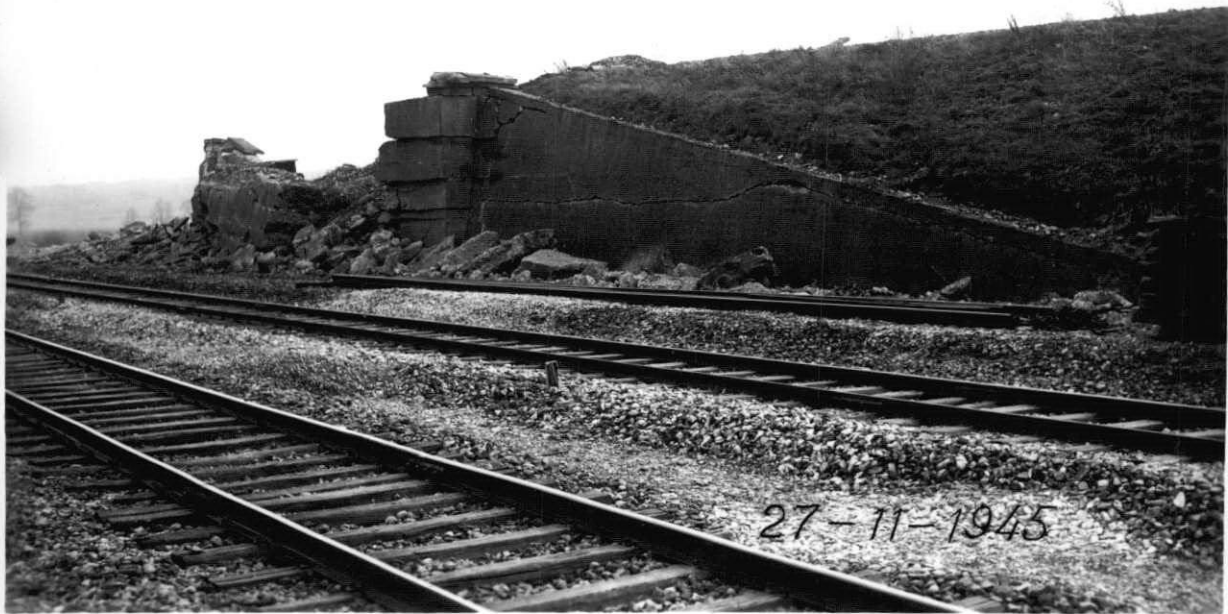
Vue de la culée V2 muron arle côté Paris

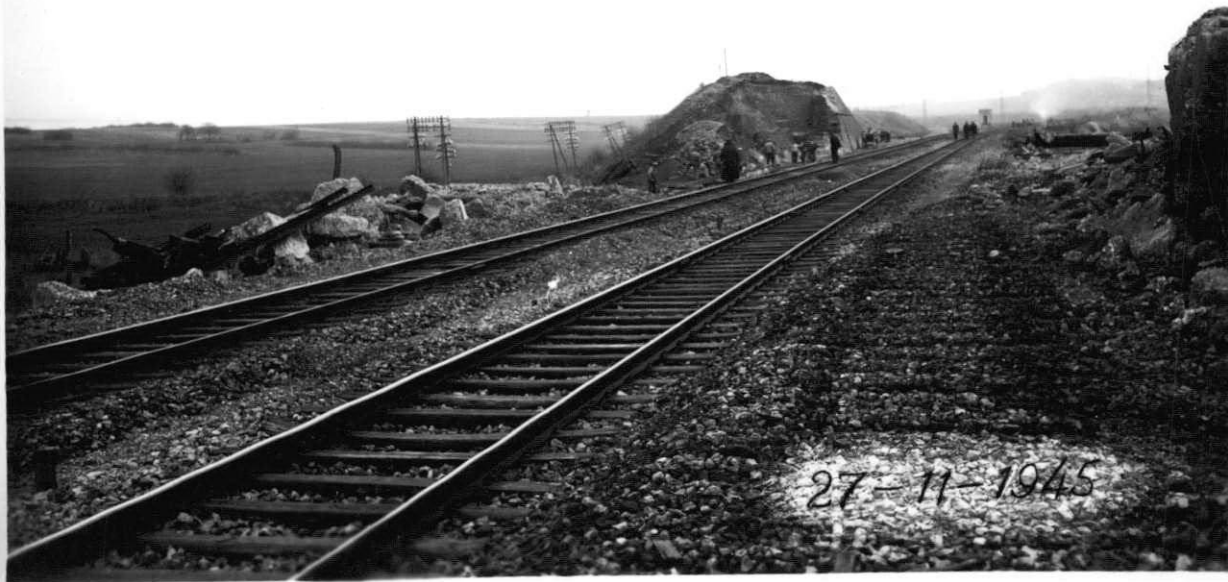
Vue de la culée V.1 prise côté Paris

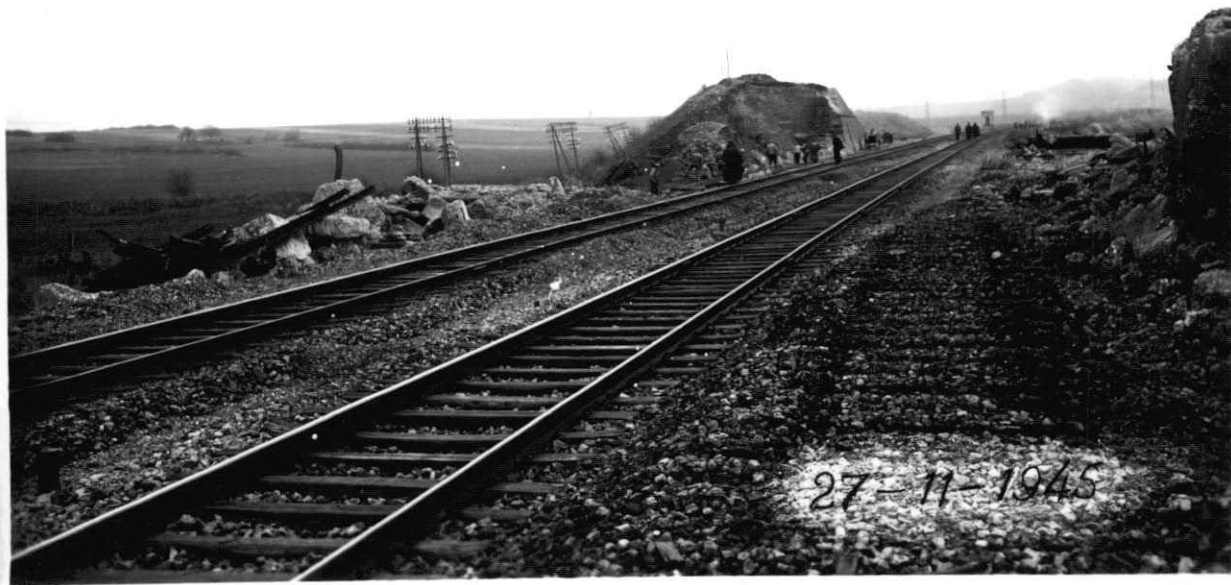
Vue de la culée Vt prise côté Paris

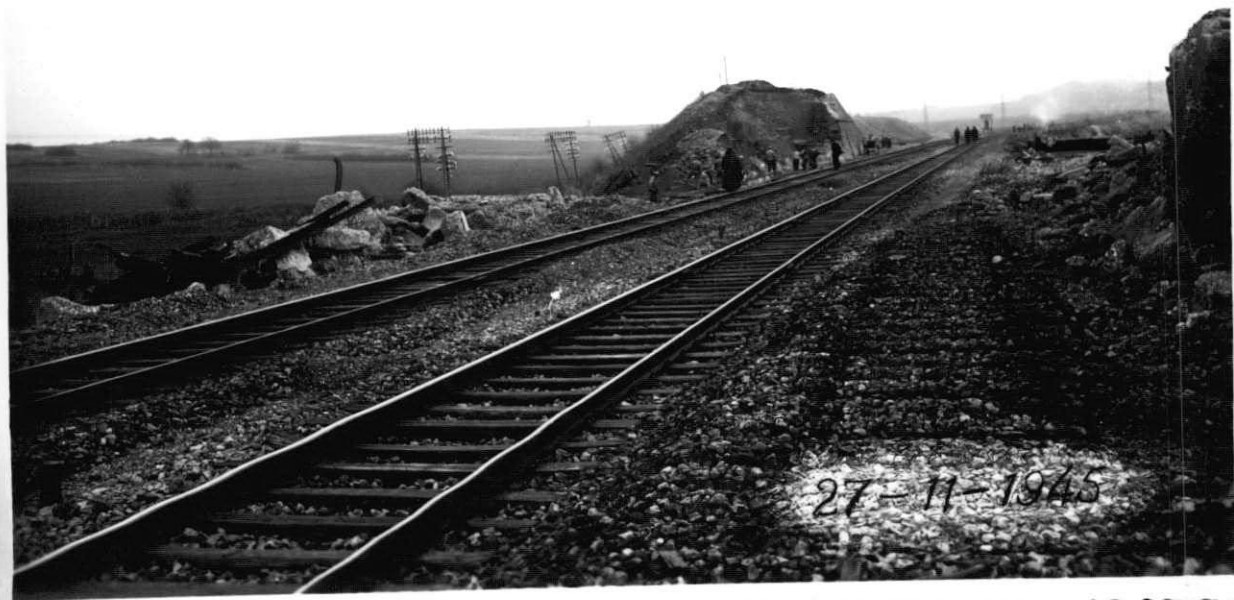
Vue de la culée V1 prise côté Paris

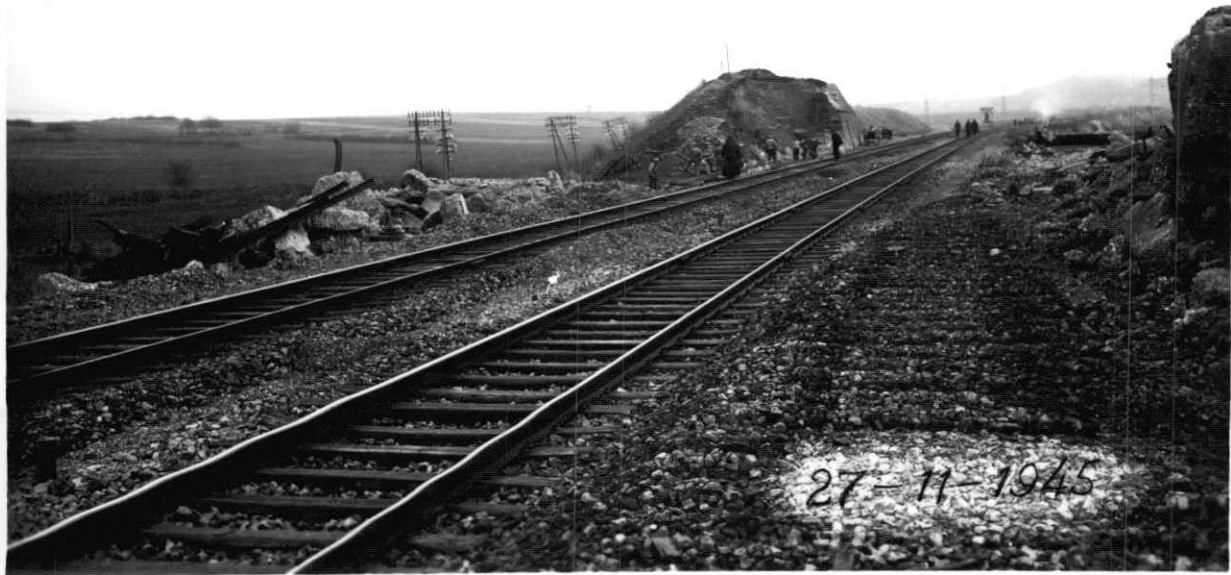
Vue de la culée N° 1 prise côté Paris

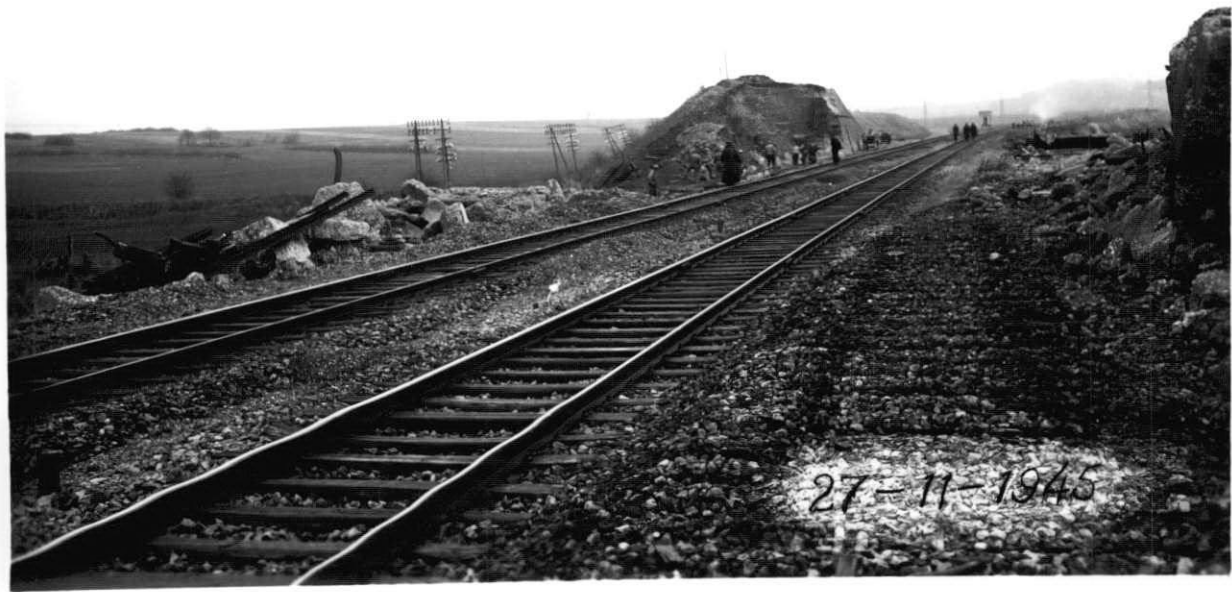
Vue de la culée VI prise côté Paris

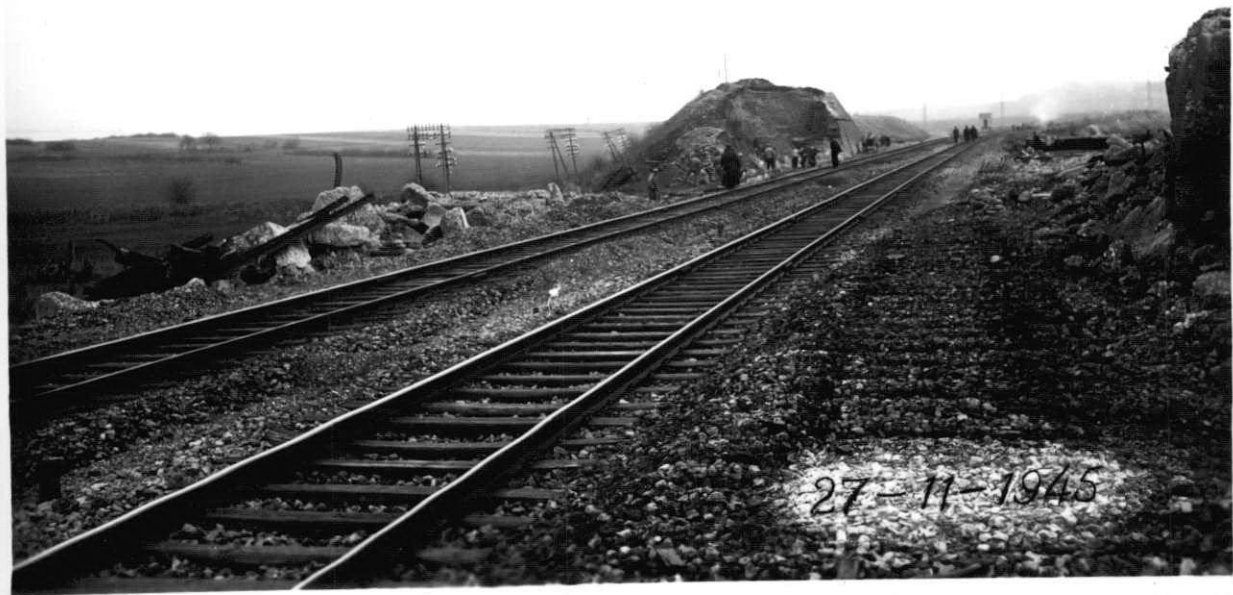
Vue de la culée V.1 prise côté Paris

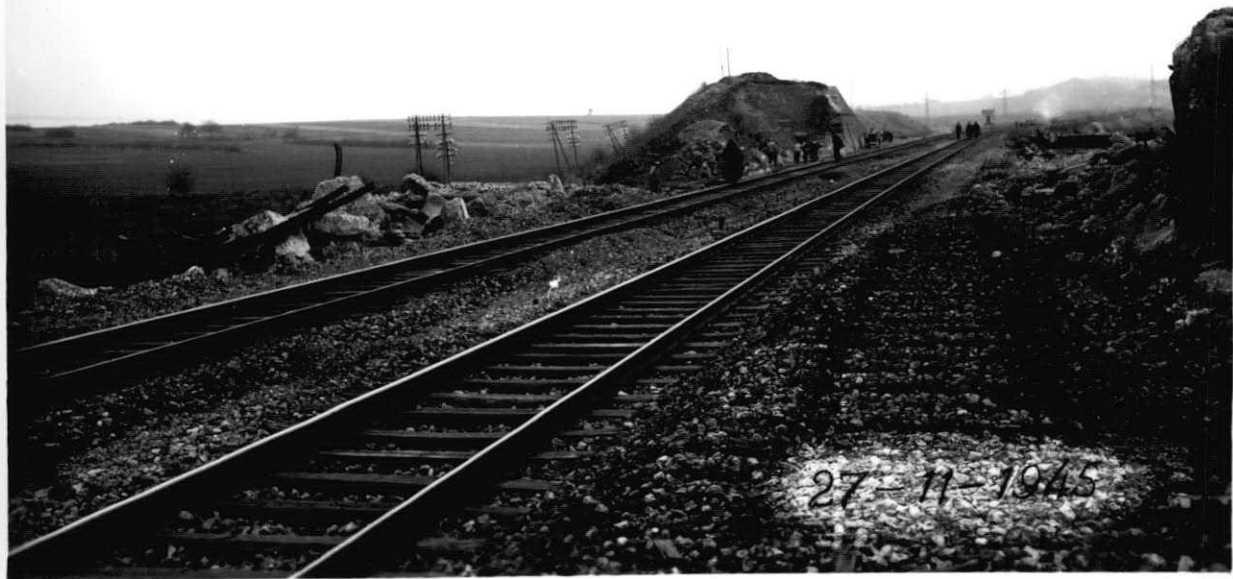
Vue de la culée V.1 prise côté Paris

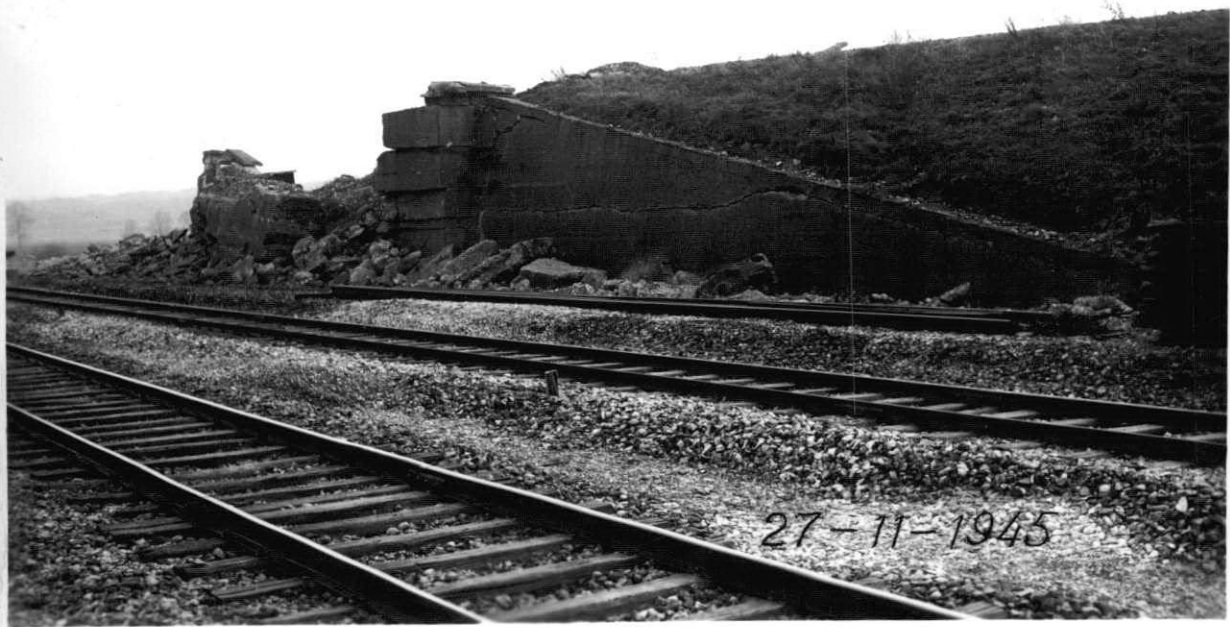
Vue de la culée V.2. mur en aile côté Paris

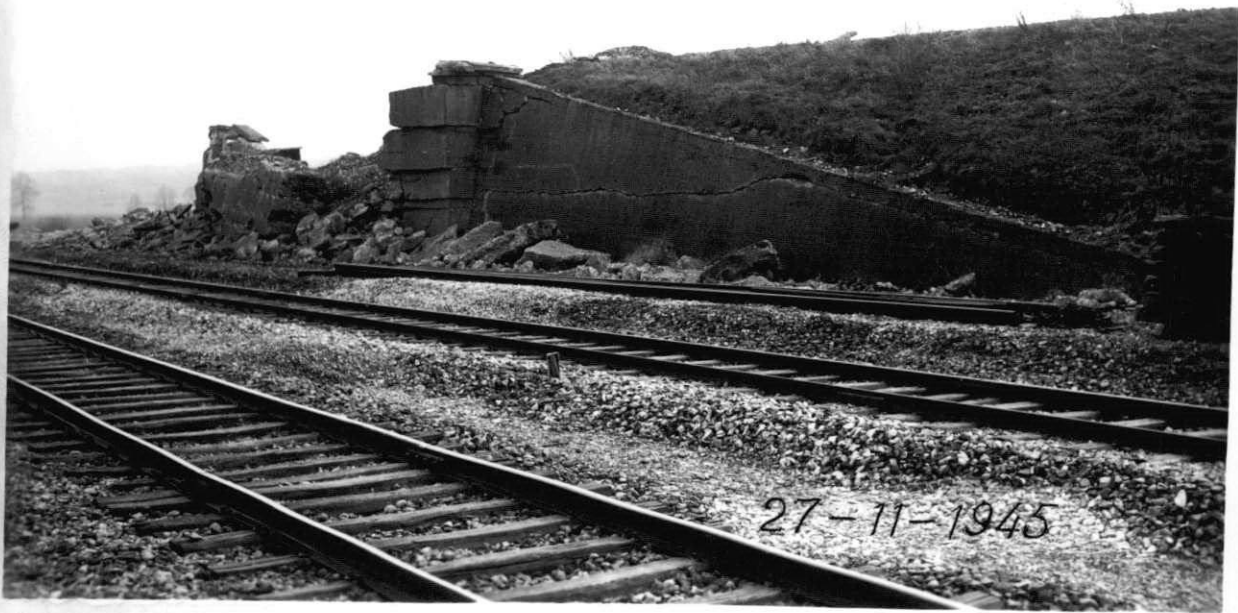
Vue de la culée V2 mur en aile côté Paris
