## FICHIER DÉTAILLE DES DESTRUCTIONS

Ligne d'Epinal à Strasbourg.

(1) P.S. de 10.50 m. de largeur (P.E)(Km. 39.806)  
(sur la R.N. n°392) en 1 travée.

## FICHE DE DESTRUCTION

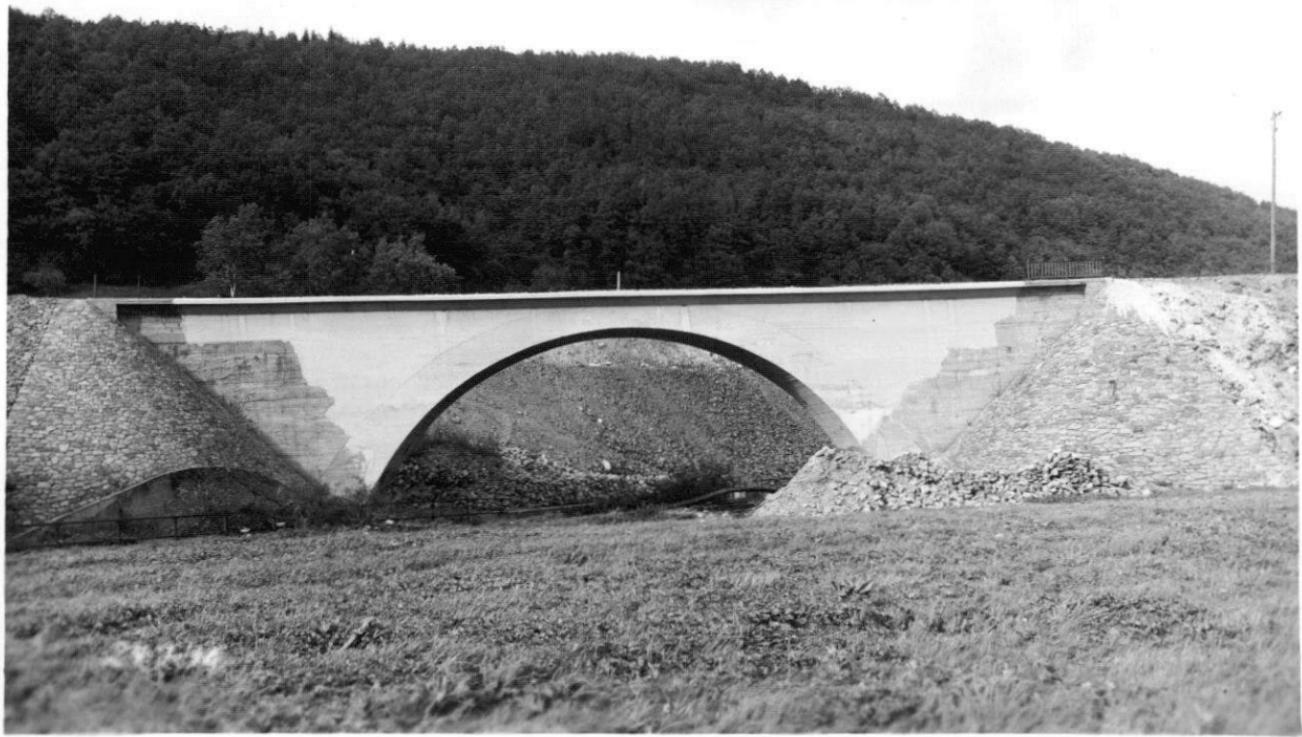
N° 7  
=

Ligne de Vincenne à Sélestat.

Sont sur la Vieprette. Km: 20. 233.

Nue côté droit de la ligne.

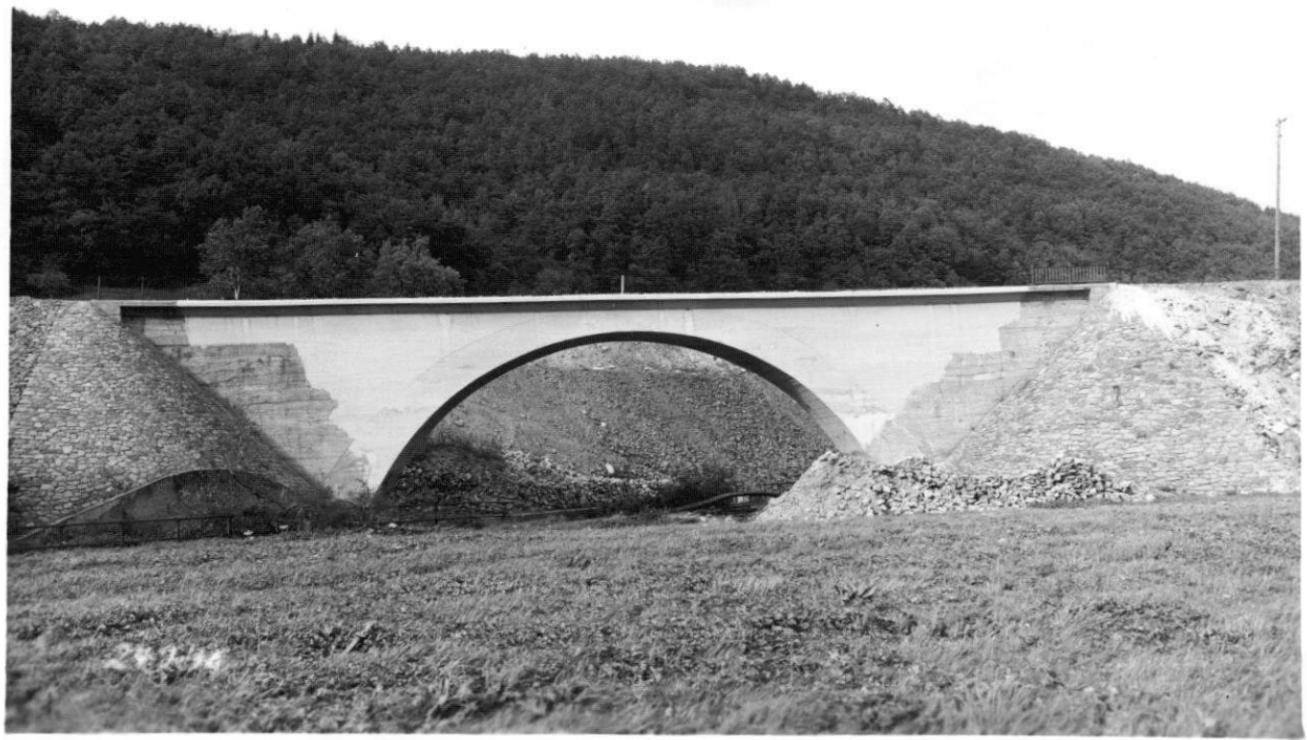
N<sup>o</sup> 7

Ligne de Limégille à Silesat.

Saint sur la Vieyrette. Km: 20.233.

Sur le côté droit de la ligne.

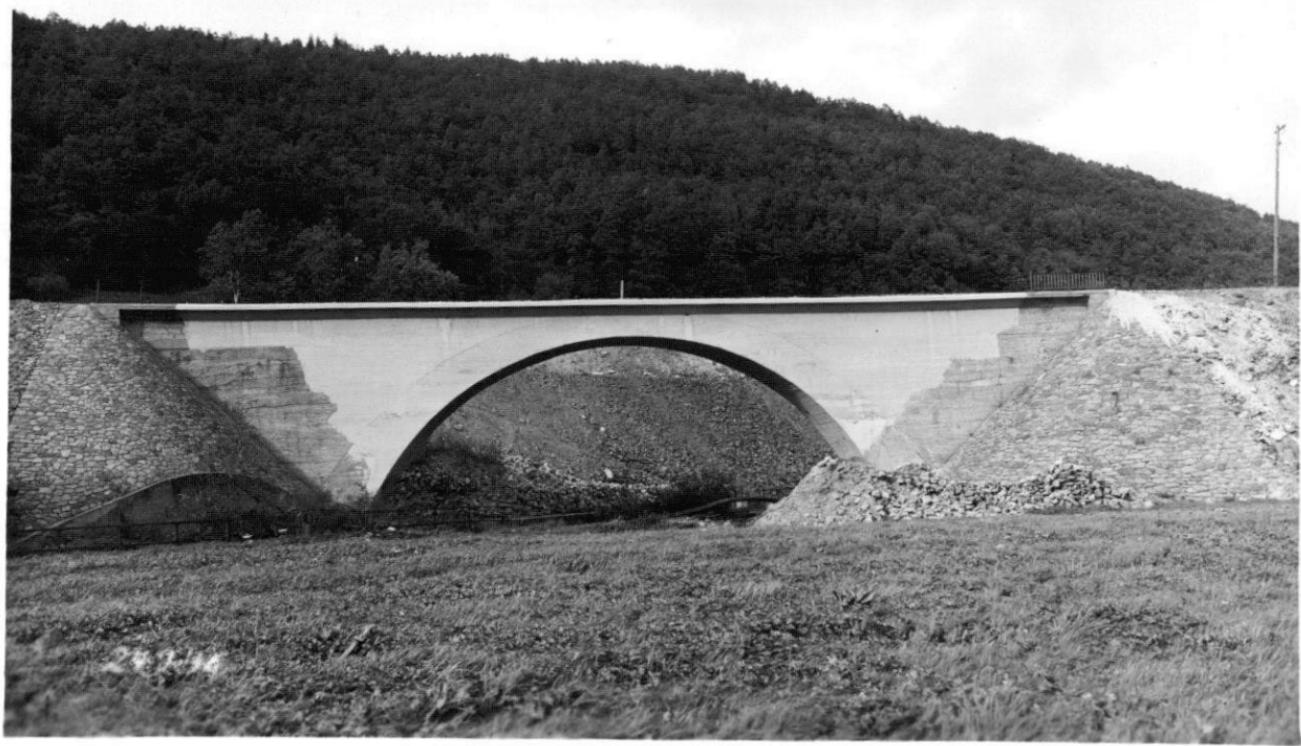
N° 7

Ligne de Linéville à Silesvat.

Sont sur la Vieprvette. Km: 20.233.

N°ne coté droit de la ligne.

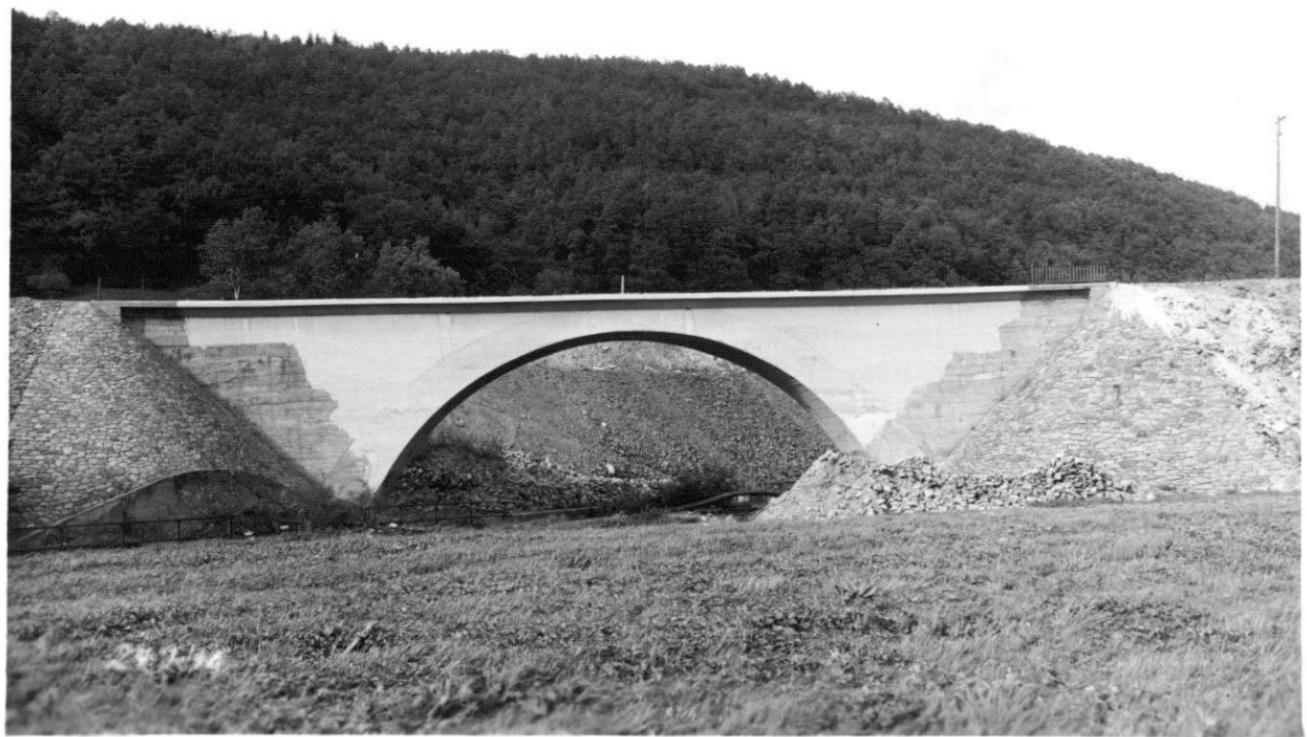
N° 4

Ligne de Vunckville à S'lestat.

Sont sur la Liepvrette. Km: 2 ~~0~~. 233.

Sur le côté droit de la ligne.

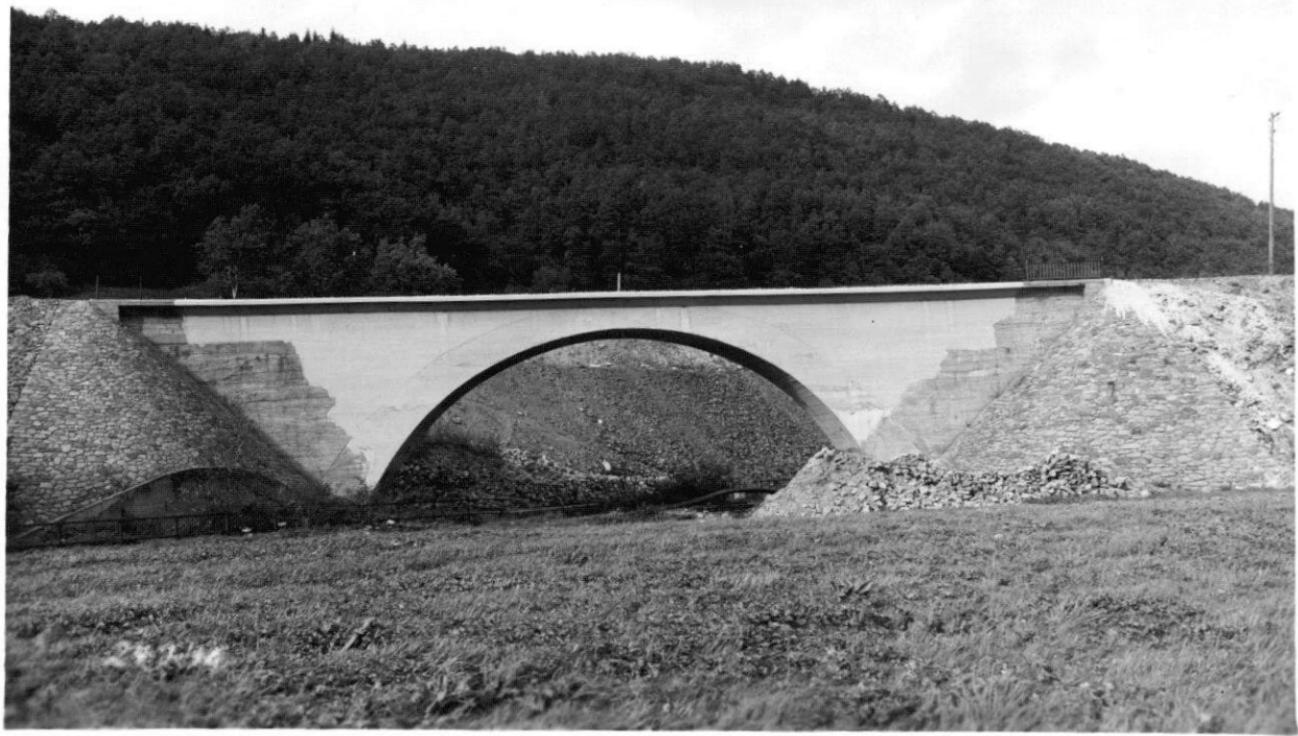
N° 7

Ligne de Vincennes à Silesstat.

Sont sur la Vieille route. Km: 20.233.

N° 18 sur le côté droit de la ligne.

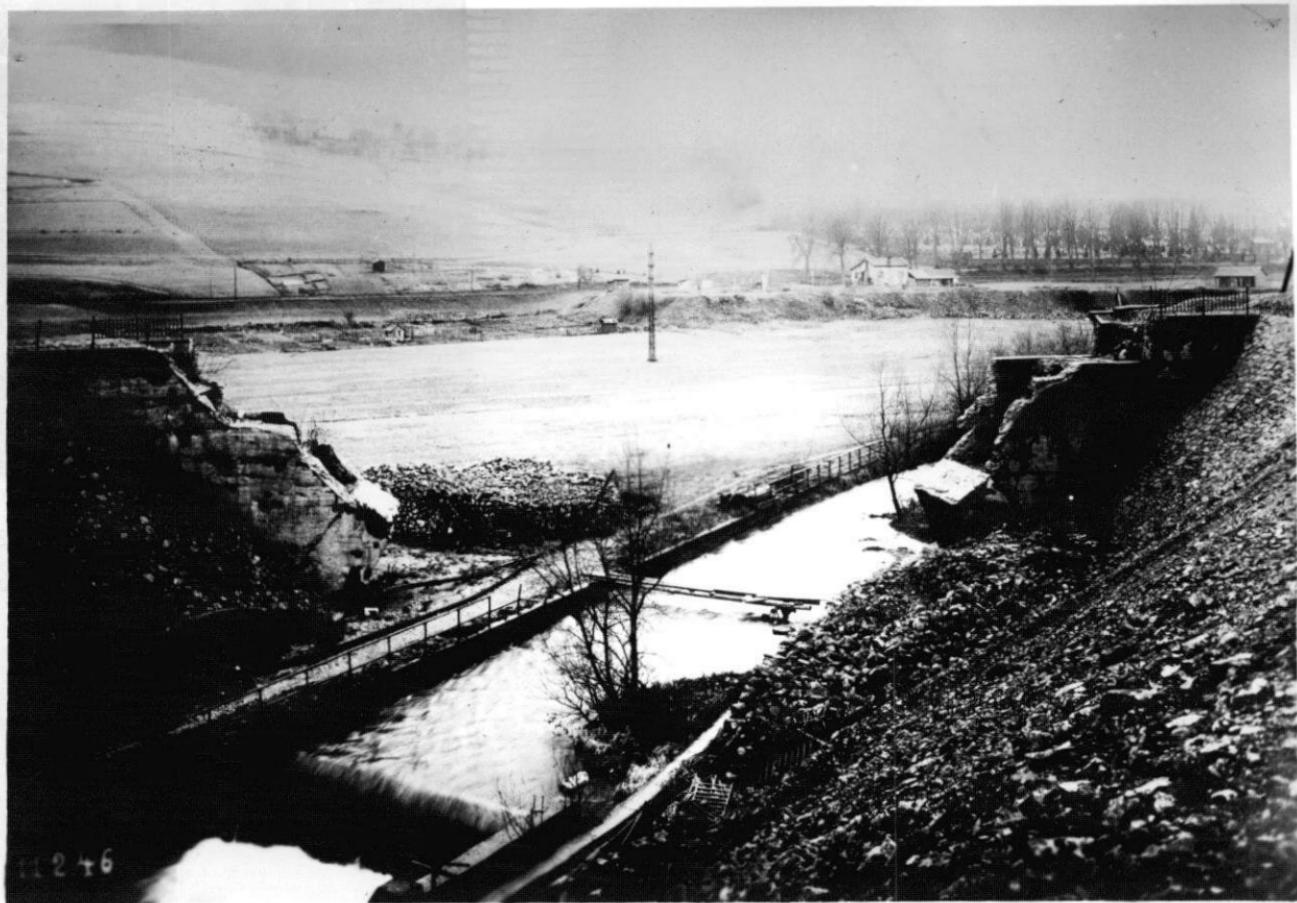
N° 669 -

Ligne de Lunéville à Sélestat -

Pont voûté de 17<sup>m</sup> 63 d'ouverture sur la Lieprette  
Km 20.238 -

Vue prise du côté gauche de la ligne  
11. 2. 46 -

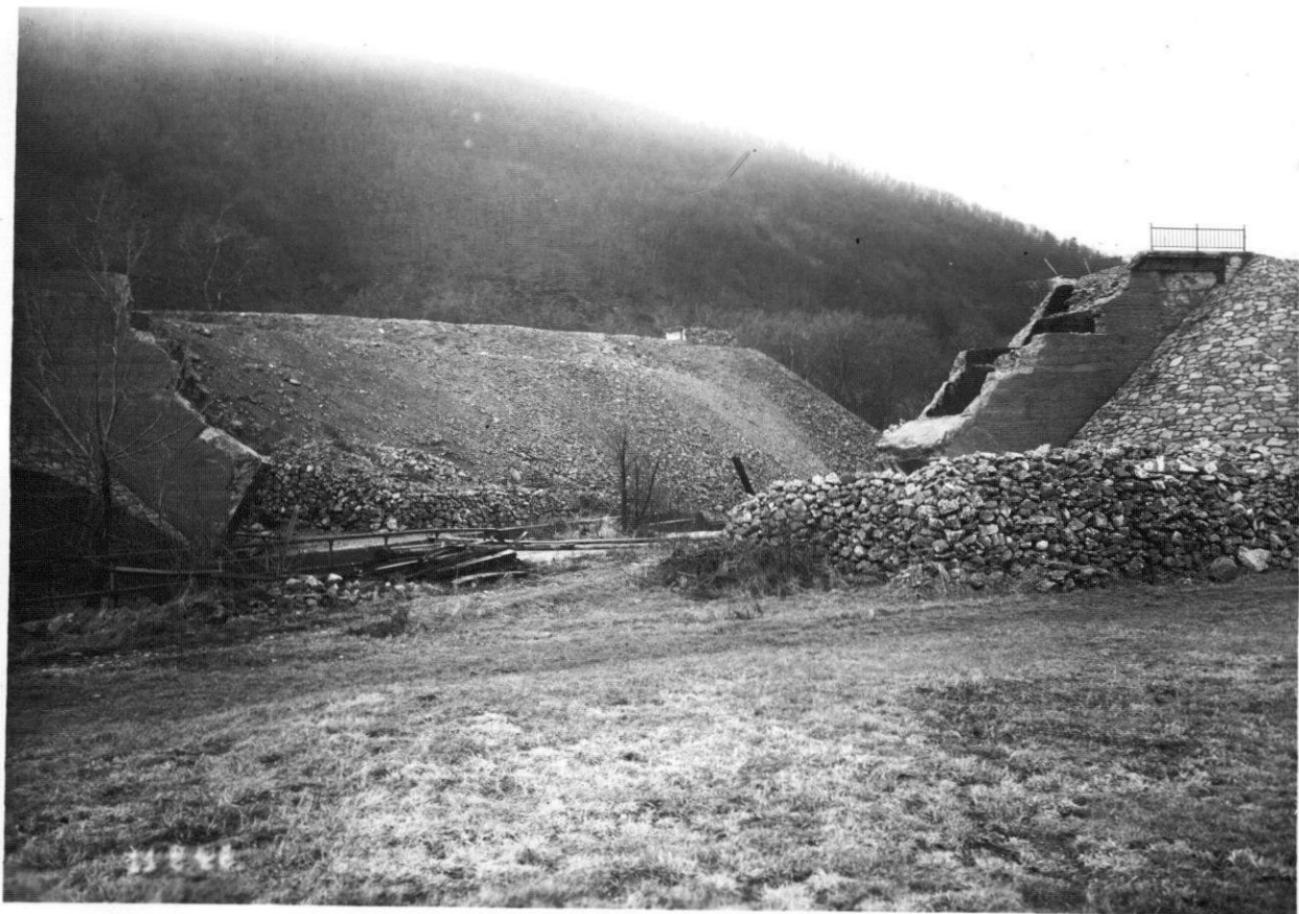
N<sup>o</sup> 669-

Ligne de Lunéville à Sélestat

Pont voûte de 21<sup>m</sup> 63 d'ouverture sur la Liepvrette  
Km 20.232

Vue prise du côté droit de la ligne  
11. 2. 46 -

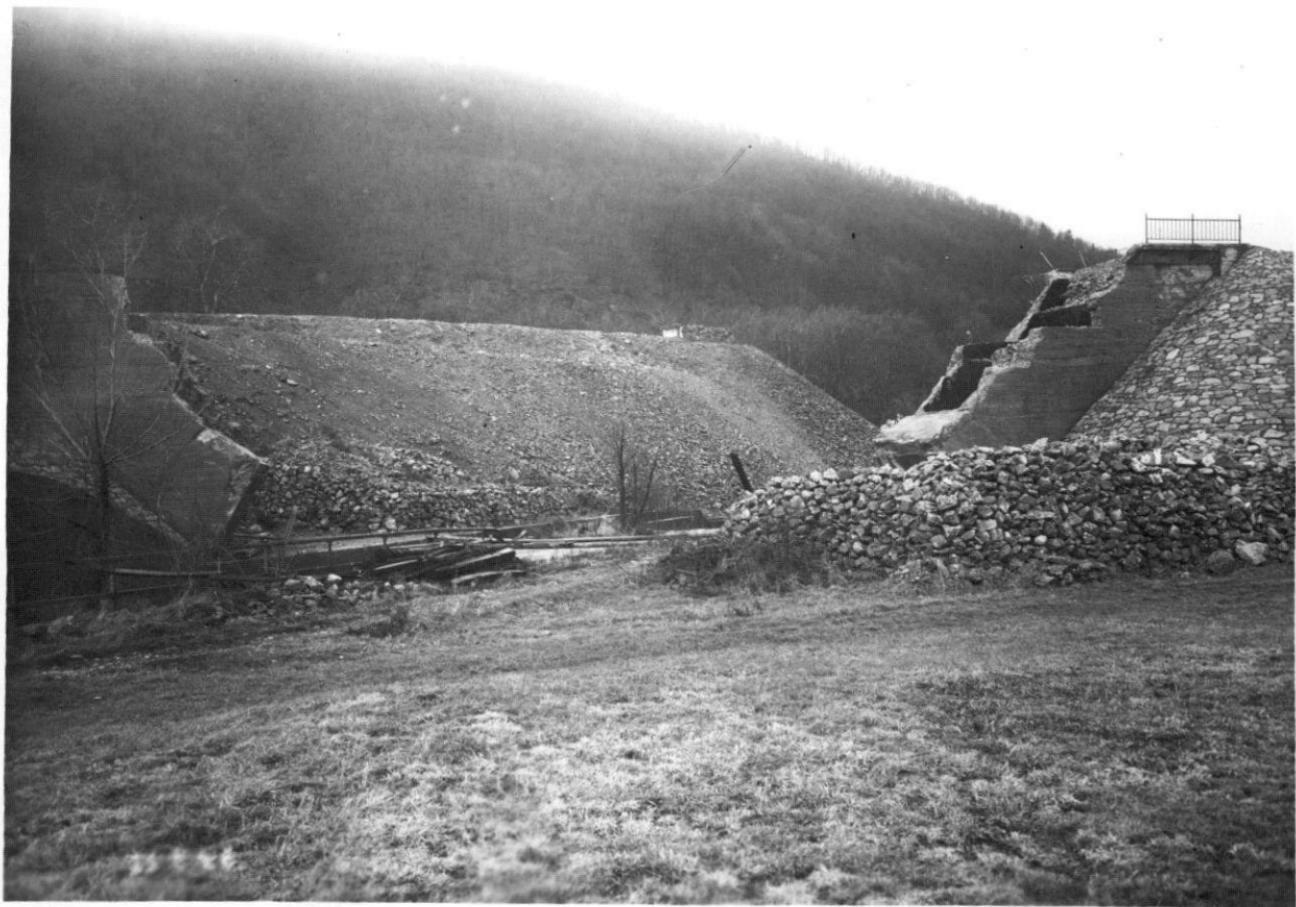
N° 669

Ligne de Lunéville à Sélestat

Pont voûte de 1863 d'ouverture sur la Liepvrette  
Km 20. 232 -

Vue prise du côté droit de la ligne  
H. 2. 46 -

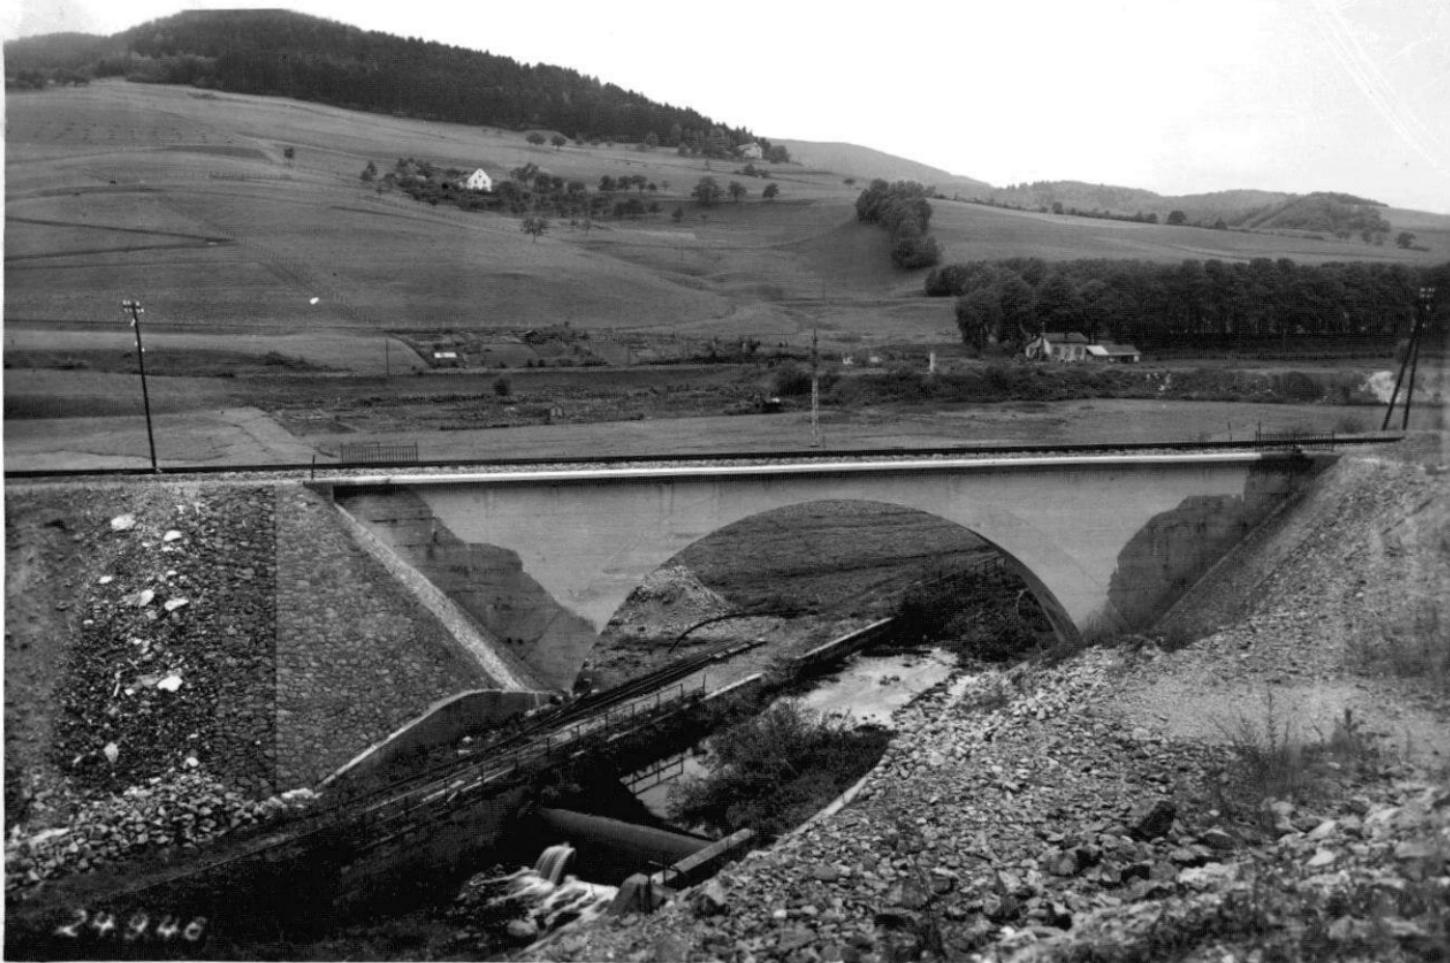
(Ouvrage N° 669)

Ligne de Lunéville à L'Élestat L. 21

Pont voûté en b.a. pour de 21.63 m au N. 20.233

Vue à côté gauche de la ligne

Le viaduc fait  
en pierre 3  
mètres de hauteur  
et 21.63 mètres de longueur  
et 8 mètres de largeur
