## FICHER DETAILLE DES DESTRUCTIONS

*Ligne de Lembach à Walbourg.*

(1) Ponceau de 2m. de débouché (M.) (Km: 2.490)  
(sur un fossé) en 1 arche.

*Ligne de Lembach à Walbourg*  
*Aqueduc voûté au PK 2,490*

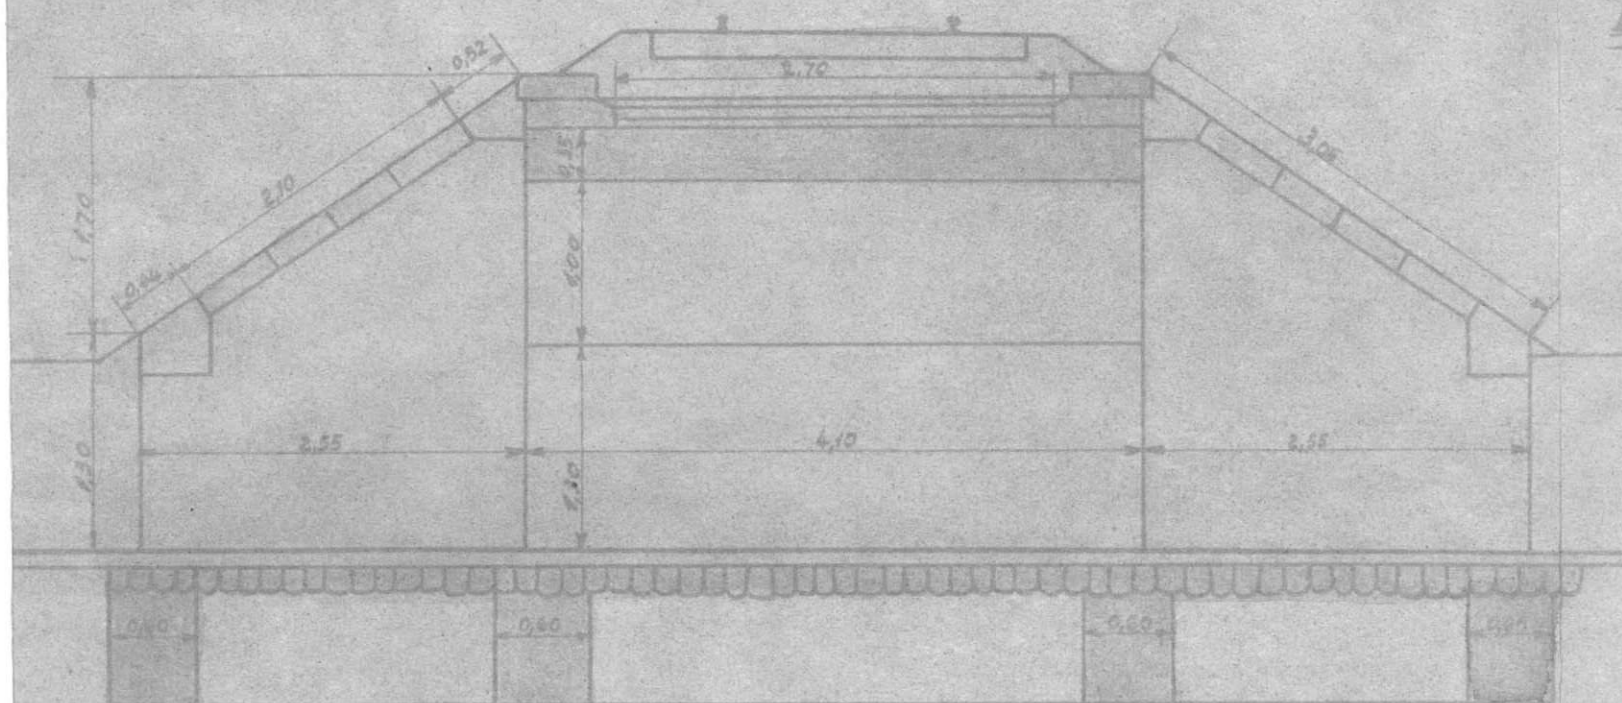
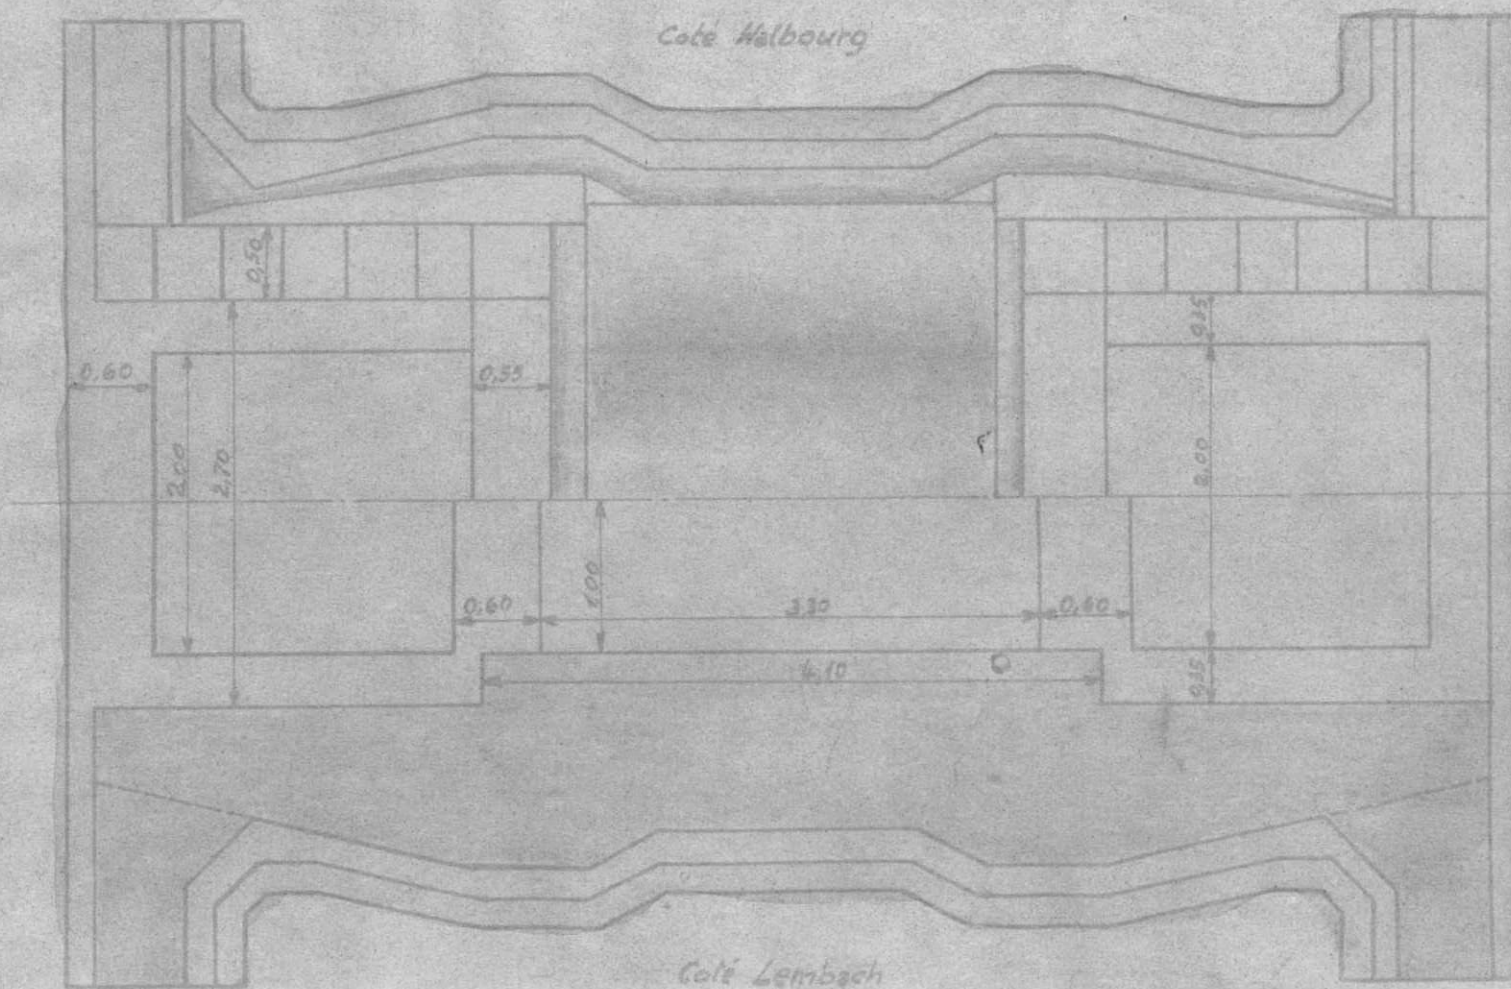
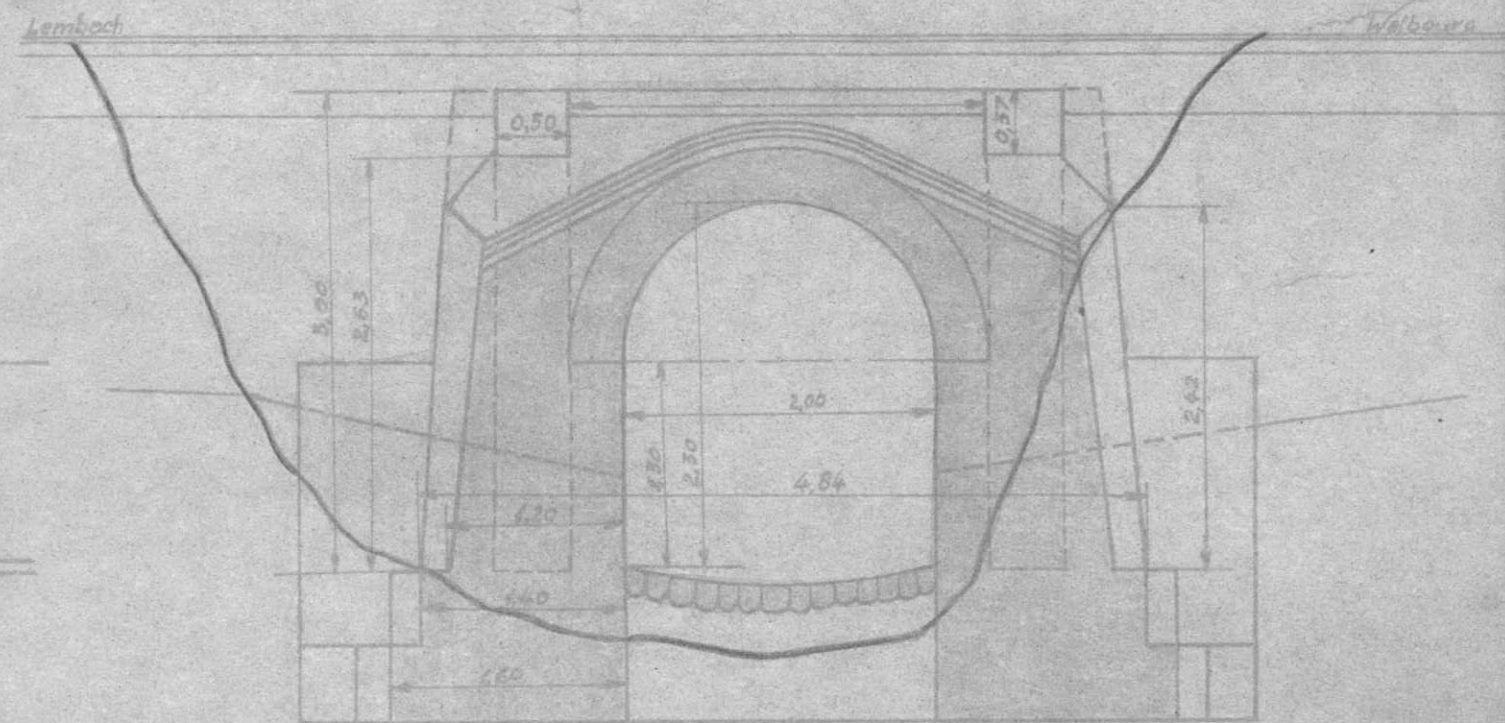
| Caractéristiques de l'ouvrage<br>1 | Nature et importance des avaries. (repérées sur le croquis annexe.)<br>2. | Avis sur { réfection.<br>réutilisation.<br>3 |
|---|---|---|
| <u>Fondations</u> : maçonnerie de moellons ordinaires.<br><u>Piedroits</u> : maçonnerie de pierres de taille.<br><u>Murs en aile</u> : maçonnerie de pierre de taille.<br><u>Voute</u> : en pierre de taille.<br><u>Pose de la voie</u> : sur ballast.<br><u>Garde-co.</u> : Gros profils. | Partiellement détruites ou disloquées.<br><br>} effondrés totalement. | à reconstruire.<br><br><br><br><br>à reconstruire totalement<br>50% des moellons sont réutilisables. |

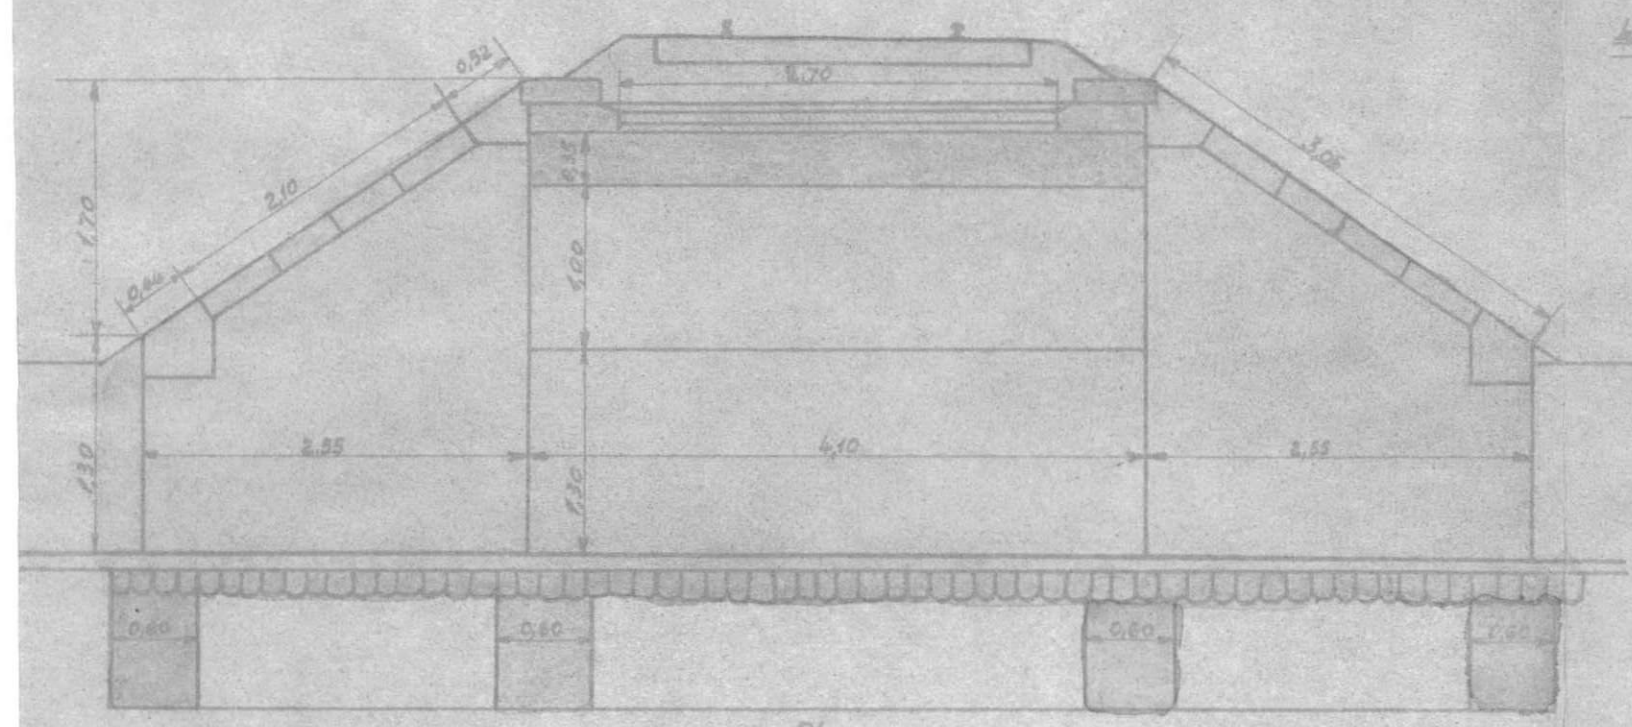
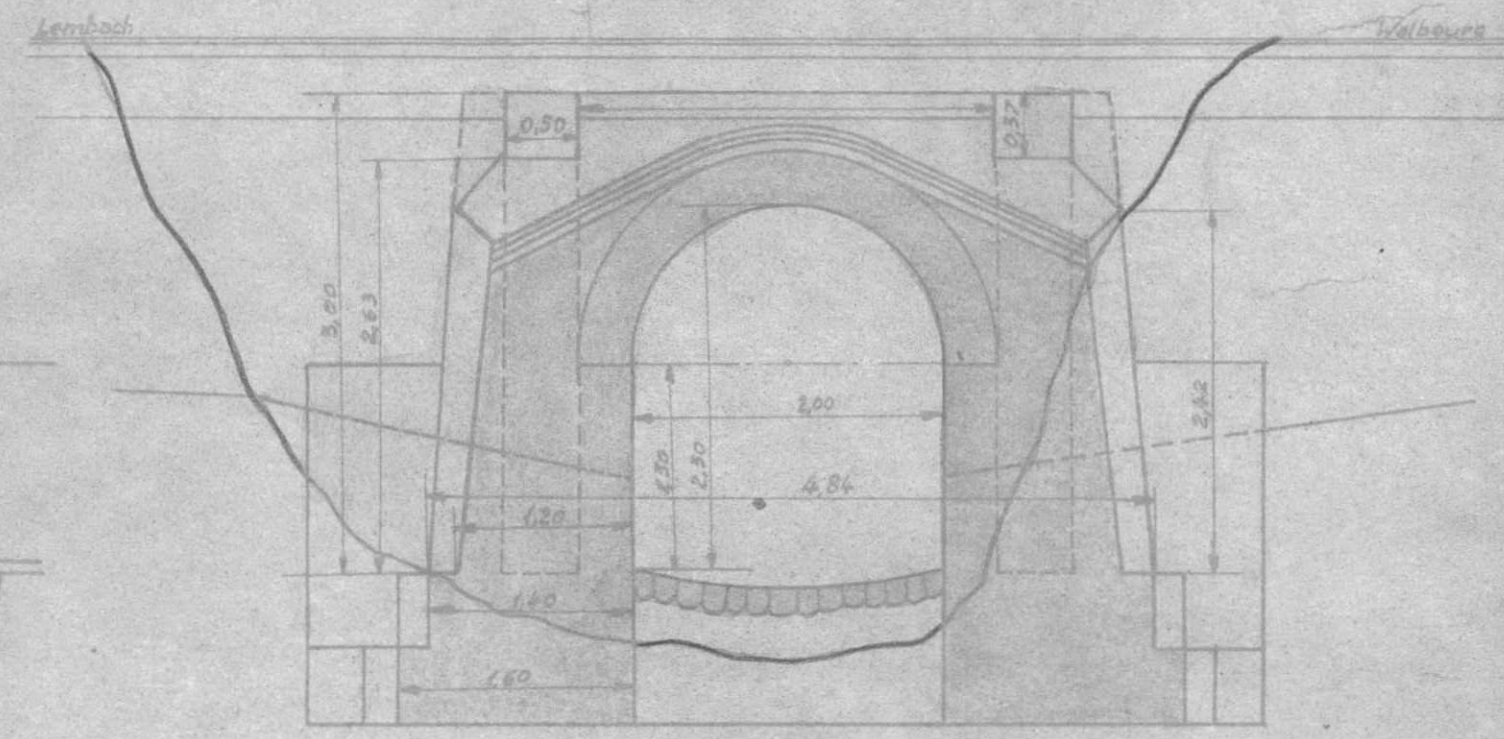
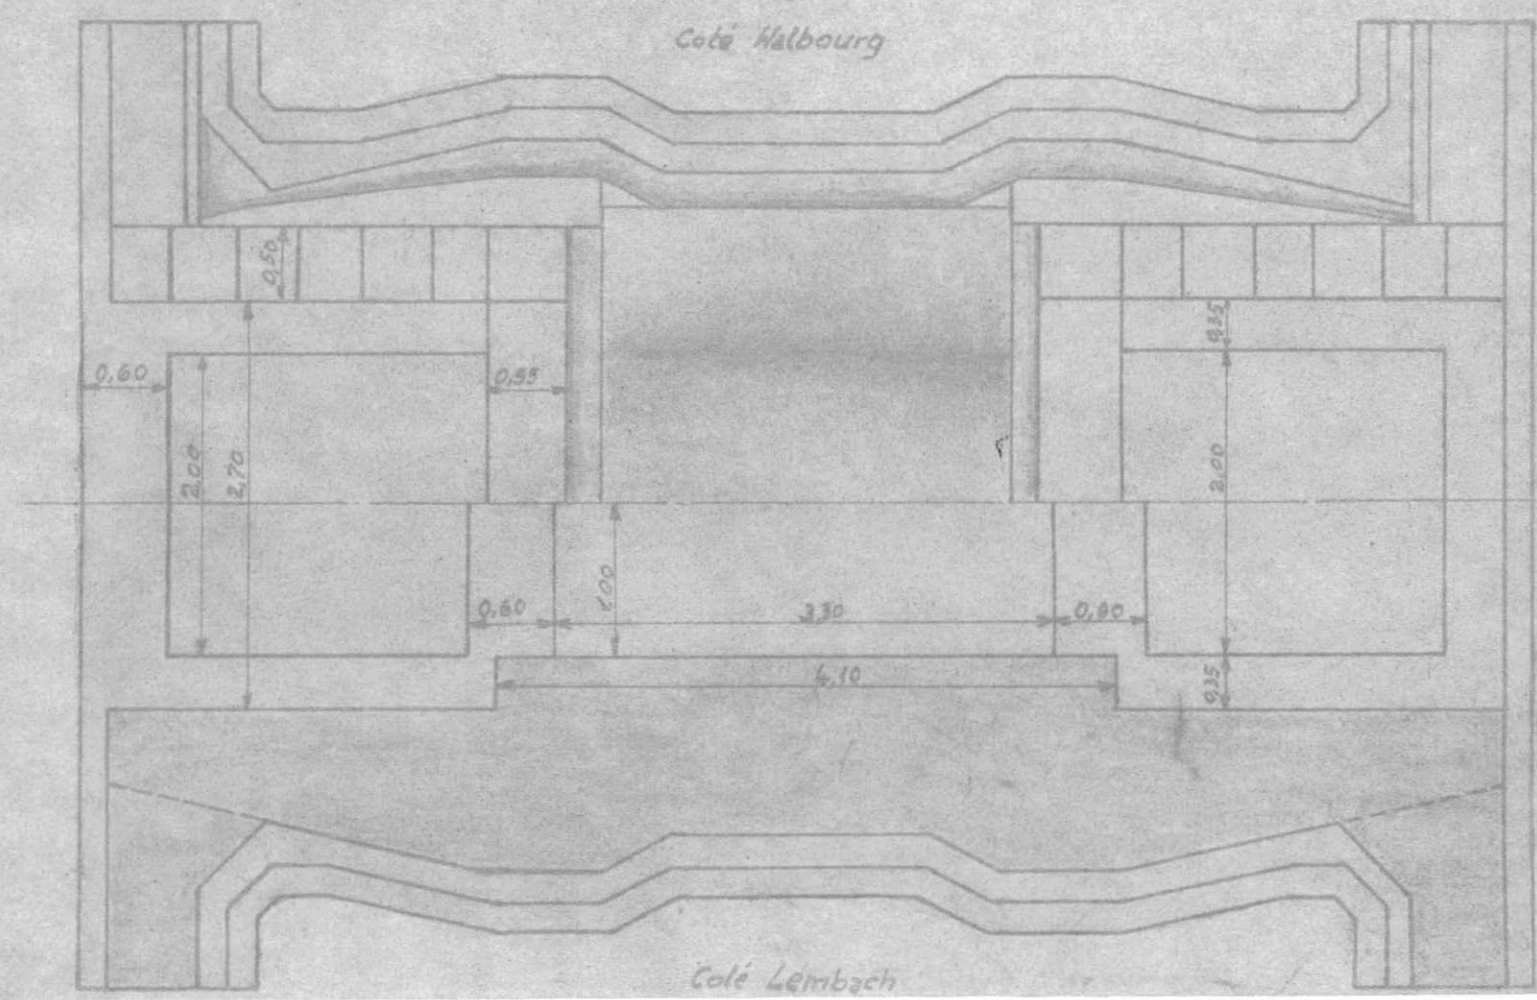
Ligne de Lembach à Walbourg  
Aqueduc voûté au PK 2,490

| Caractéristiques de l'ouvrage<br>1 | Nature et importance des avaries (repérées sur le croquis annexe)<br>2 | Avis sur { réfection<br>réutilisation<br>3 |
|---|---|---|
| <p><u>Fondations</u>: maçonnerie de moellons ordinaires</p> <p><u>Piedroits</u>: maçonnerie pierre de taille.</p> <p><u>Murs en aile</u>: maçonnerie pierre de taille.</p> <p><u>Voûte</u>: en pierre de taille</p> <p><u>Base de la voie</u>: sur ballast</p> <p><u>Garde-corps</u>: fers profilés</p> | <p>Partiellement détruites ou disloquées.</p> <p>} effondrés totalement.</p> | <p>à reconstruire.</p> <p>à reconstruire totalement, 50% des moellons sont réutilisables.</p> |

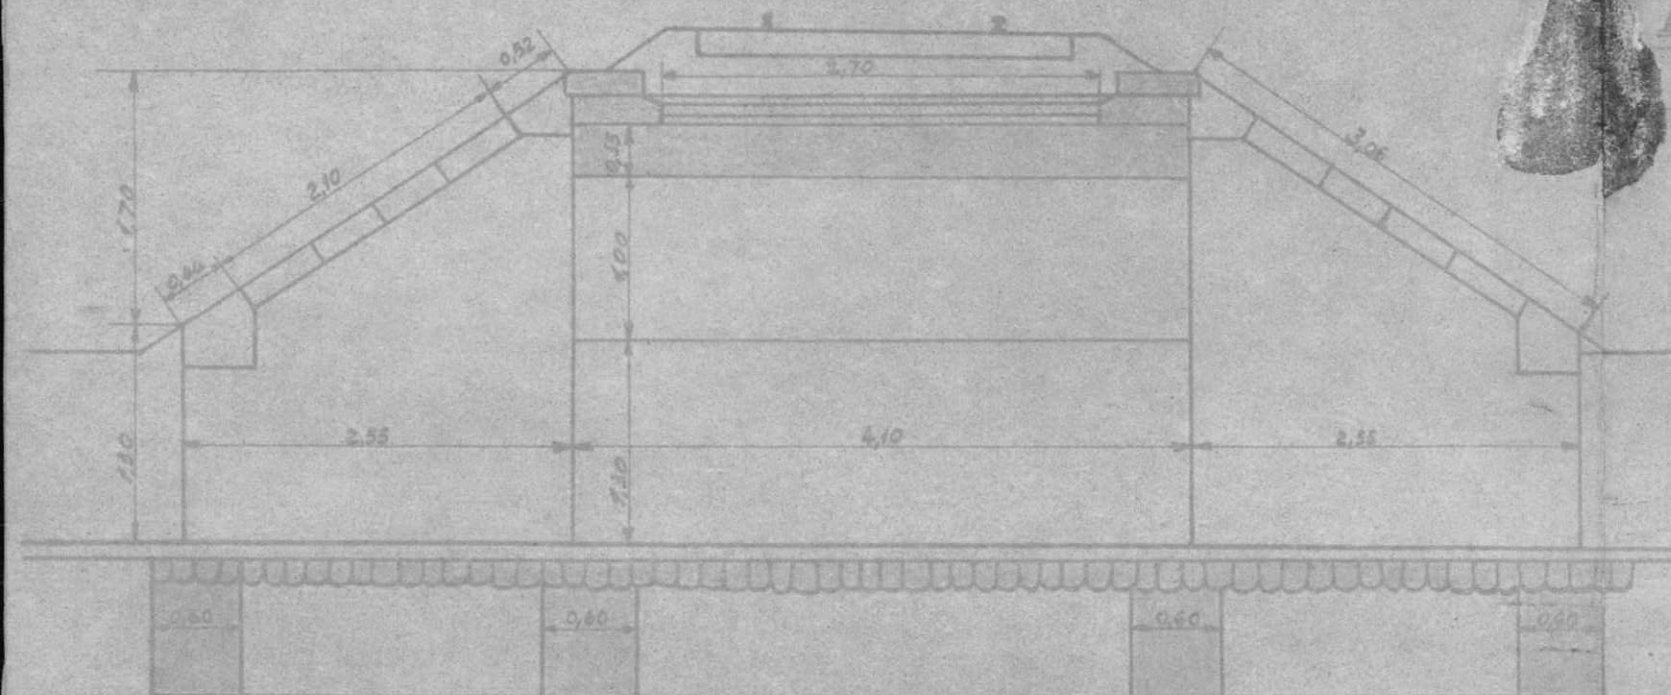
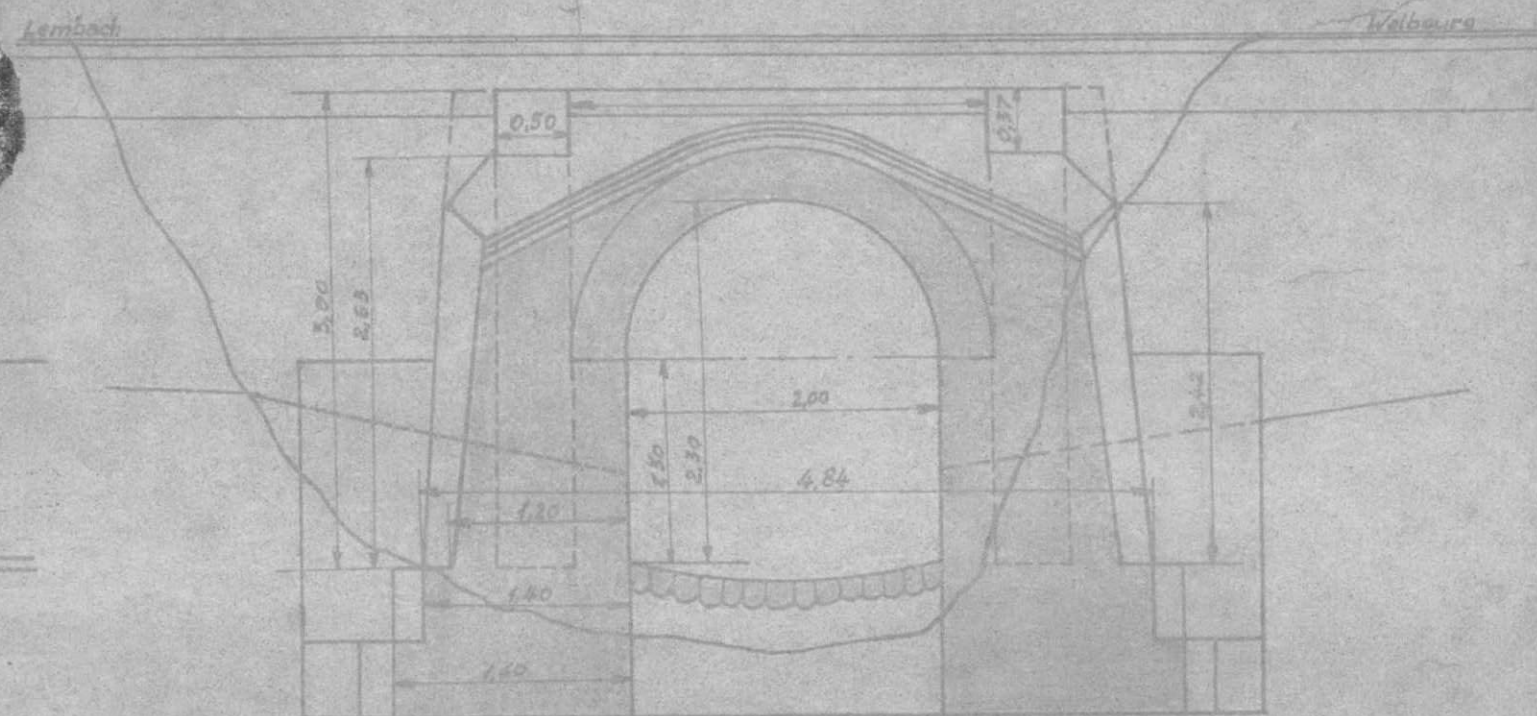
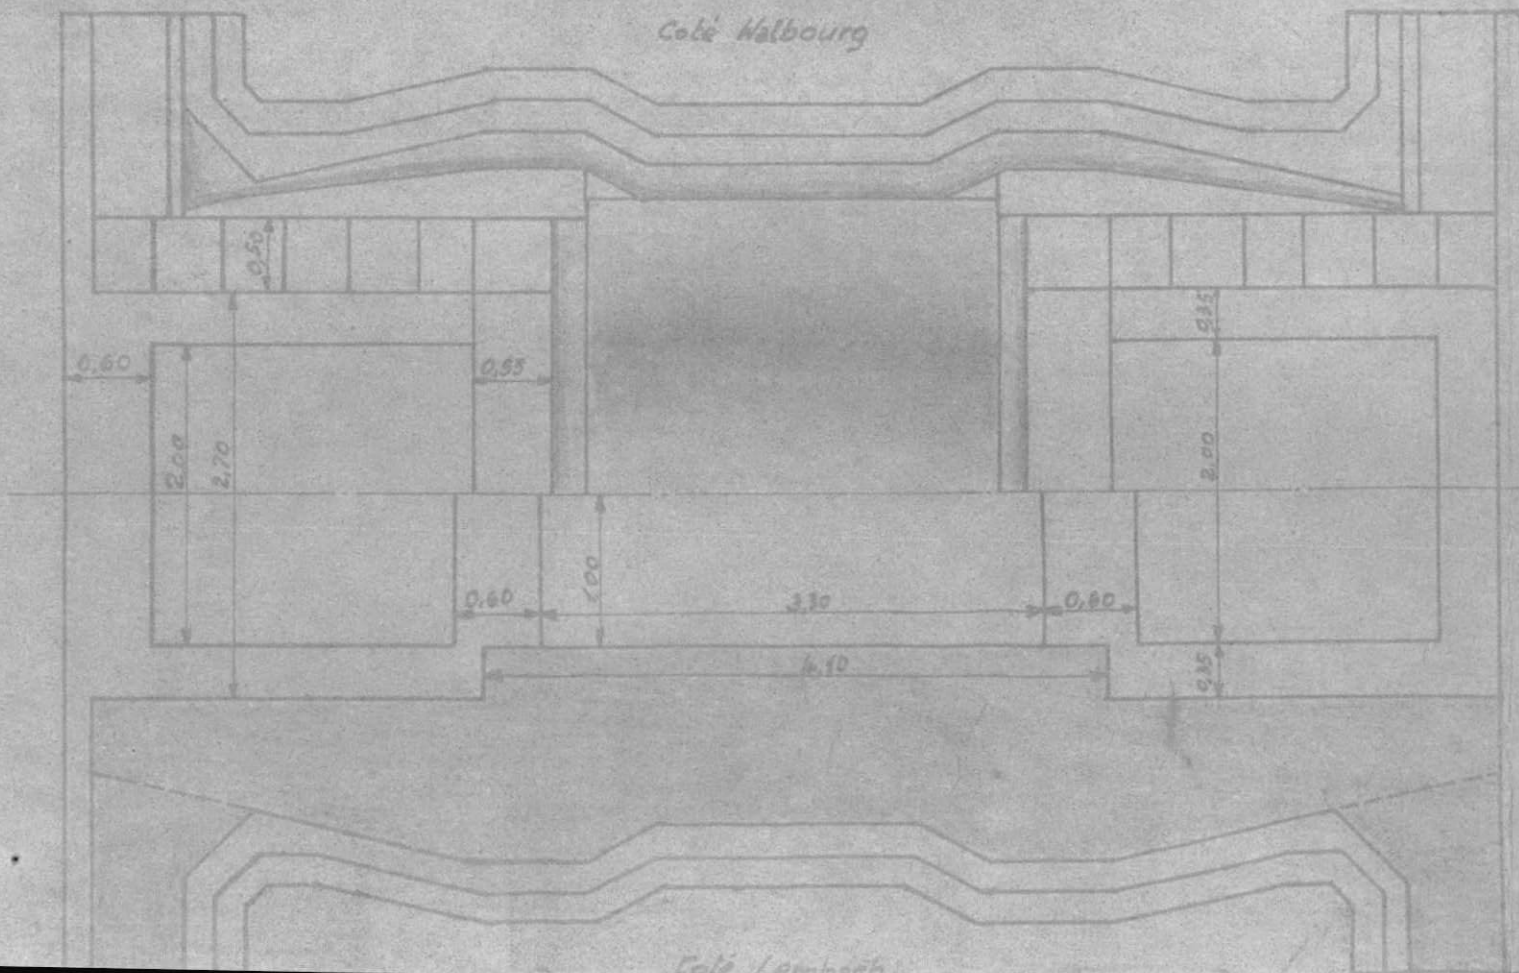
Aqueduc voûté au PK 2.490

| Caractéristiques de l'ouvrage<br>1 | Nature et importance des avaries. (repérées sur le croquis annexe.)<br>2. | Avis sur { réfection.<br>{ réutilisation.<br>3 |
|---|---|---|
| <u>Fondations</u> : maçonnerie de moellons ordinaires.<br><br><u>Piédroits</u> : maçonnerie de pierres de taille.<br><br><u>Murs en aile</u> : maçonnerie de pierre de taille.<br><br><u>Voûte</u> : en pierre de taille.<br><br><u>Pose</u> le la <u>vie</u> : sur ballast<br><br><u>Garde-co.</u> Gros profils. | Partiellement détruites ou disloquées.<br><br>} effondrés totalement. | à reconstruire.<br><br><br><br><br><br><br><br><br><br>à reconstruire totalement<br>50% des moellons sont réutilisables. |
