FICHER DETAILLE DES DESTRUCTIONS

Ligne de (Paris) Strasbourg à Kehl

(1) P.I. de 15m. d'ouverture (T.M.) (Km. 5.536)
en 1 travée.

Ligne de (PARIS) STRASBOURG à KEHL (km. 5.536)
 P.I. à 2 voies
 à la traversée du Musanweg
 Dénomination courante :

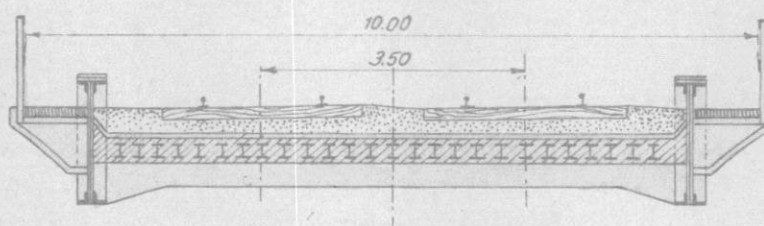
APRÈS DESTRUCTION

Caractéristiques de l'ouvrage 1	Nature et importance des avaries (repérées sur le croquis annexe.) 2	Avis sur { réfection réutilisation 3
<u>Fondations</u> : béton de ciment <u>Culées</u> : maçonnerie de moellons bruts avec parement de moellons assisés. <u>Murs en retour</u> : - d° - <u>Tablier métallique</u> : <u>Voie</u> : sur traverses en bois. <u>Platelage</u> : en dalles de béton armé : <u>Garde-corps</u> : fers profilés.	Intactes. Détruites sur 1/3. - d° - Détruit complètement - d° - - d° - - d° -	Après le rétablisse- ment des culées les Allemands ont construit un pont provisoire qui per- mettra une circula- tion normale jus- qu'à ce que la construction de l'ouvrage définitif ait été arrêtée. (à prévoir en B.A.)
Circulation interrompue

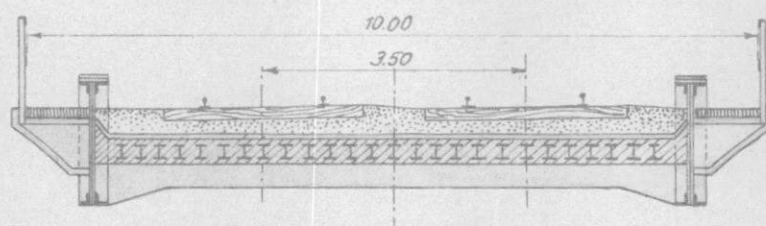
APRÈS DESTRUCTION

Caractéristiques de l'ouvrage 1	Nature et importance des avaries (repérées sur le croquis annexe.) 2	Avis sur { réfection réutilisation 3
<u>Fondations</u> : béton de ciment <u>Culées</u> : maçonnerie de moellons bruts avec parement de moellons assisés. <u>Murs en retour</u> : - d° - <u>Tablier métallique</u> : <u>Voie</u> : sur traverses en bois. <u>Platelage</u> : en dalles de béton armé : <u>Garde-corps</u> : fers profilés.	Intactes. } Détruites sur 1/3. _____ d° _____ détruit complètement _____ d° _____ _____ d° _____ _____ d° _____	Après le rétablissement des culées les Allemands ont construit un pont provisoire qui permettra une circulation normale jusqu'à ce que la construction de l'ouvrage définitif ait été arrêtée. (à prévoir en B.A.)
Circulation interrompue

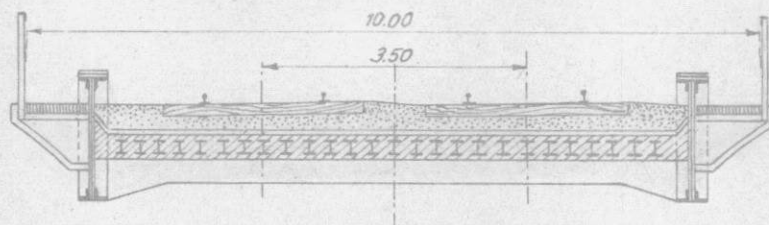
APRES DESTRUCTION

Caractéristiques de l'ouvrage 1	Nature et importance des avaries (repérées sur le croquis annexe) 2	Avis sur { réfection réutilisation 3
<u>Fondations</u> : Béton de ciment	intactes	Après le rétablissement des culées, les allemands ont construit un pont provisoire qui permettrait une circulation normale jusqu'à ce que la construction de l'ouvrage définitif ait été arrêtée (à prévoir en h.a.)
<u>Culées</u> : Maçonnerie de moellons bruts avec parement de moellons assisés	détruites sur 1/3	
<u>Murs en retour</u> : - d° -	- d° -	
<u>Tablier</u> métallique	détruit complètement	
<u>Voie</u> : sur traverses en bois	- d° -	
<u>Platelage</u> : en dalles de béton armé	- d° -	
<u>Garde-corps</u> : Fers profilés	- d° -	
	Circulation interrompue ou déviée sur
