Ligne de (Paris) Strasbourg à Kehl.

(1) P. I. de 8m. d'ouverture (P.E) (Km: 5.809) en 1 travée.

## FICHE DE DESTRUCTION

Ligne de (PARIS) STRASBOURG à KEHL (Km 5.809 )

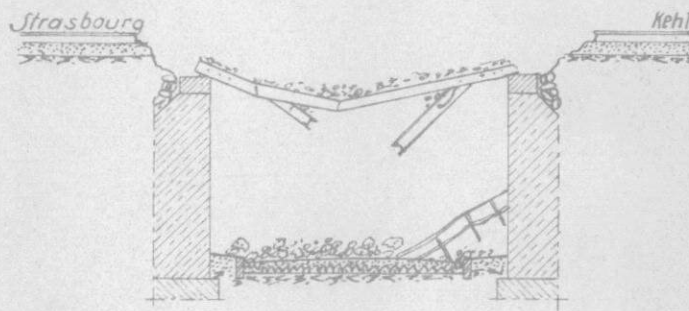
APRÈS DESTRUCTION

Caractéristiques de l'ouvrage 1	Nature et importance des avaries. (repérées sur le croquis annexe) 2	Avis sur { réfection. réhabilitation. 3
<u>Fondations</u> : béton de ciment: <u>Culées</u> : maçonnerie de moellons bruts avec parement de moellons assisés. <u>Murs en aile</u> : — d° — <u>Tablier à P.E.</u> : — <u>Voie</u> : sur traverses en bois. <u>Platelage du trottoir</u> : Dalles de béton armé. <u>Garde-corps</u> : fers profilés.	— Intactes. } Détruits sur 1/3. — Totalelement détruit. — d° — — d° — — d° —	après le rétablissement des culées, les Allemands ont construit un pont provisoire qui permettra une circulation normale jusqu'à ce que la construction de l'ouvrage définitif ait été arrêtée.
Circulation interrompue

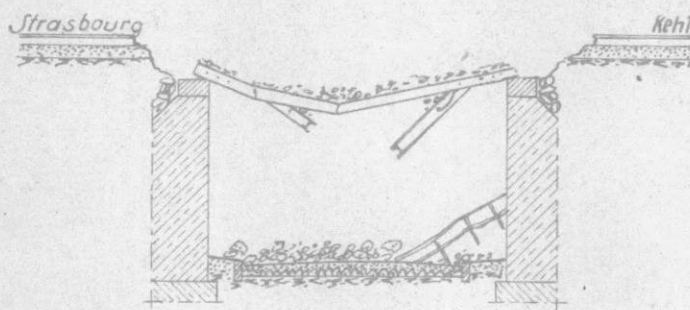
APRÈS DESTRUCTION

Caractéristiques de l'ouvrage 1	Nature et importance des avaries (repérées sur le croquis annexé) 2	Avis sur { réfection. { reulisation. 3
<u>Fondations</u> : béton de ciment: — Intactes. <u>Culées</u> : maçonnerie de moellons bruts avec parement de moellons assisés. } Détruits sur 1/3. <u>Murs en aile</u> : — d° — } <u>Tablier à P.E.</u> : — — — — — } Totallement détruit. <u>Voie</u> : sur traverses en bois. — d° — <u>Platelage du trottoir</u> : — d° — Dalles de béton armé. — d° — <u>Garde-corps</u> : fers profilés. — d° —		après le rétablis- sement des culées, les Allemands ont cons- truit un pont pro- visoire qui permettra une circulation nor- male jusqu'à ce que la construction de l'ouvrage définitif ait été arrêtée.
Circulation interrompue

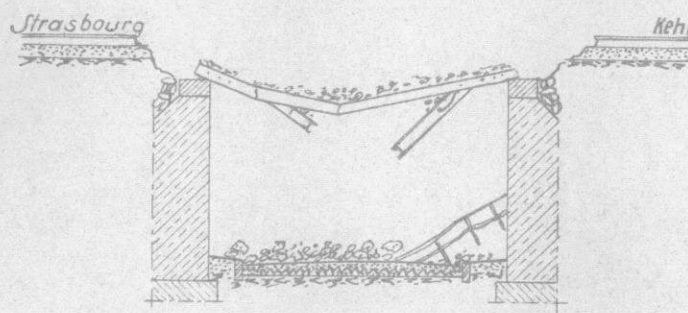
APRES DESTRUCTION

Caractéristiques de l'ouvrage 1	Nature et importance des avaries (repérées sur le croquis annexe) 2	Avis sur { réfection réutilisation 3
Fondations : Béton de ciment	intactes	
Culées : Maçonnerie de moellons bruts avec parement de moellons assisés	) ) ) détruits sur 1/3	
Murs en aile : - d° -	)	
Tablier à P.E.	totalemt détruit	
Voie sur traverses en bois	- d° -	
Platelage du trottoir : dalles de béton armé	- d° -	
Garde-corps : Fers profilés	- d° -	
		Après le rétablissement des culées, les allemands ont construit un pont provisoire qui permettra une circulation normale jusqu'à ce que la construction de l'ouvrage définitif ait été arrêtée.
	Circulation interrompue ou déviée sur
