Pont sous rails
Km. 6131

Ligne de (Paris) Strasbourg à Kehl.

(1) Pont sous rails Ligne 1 (P.E) (Km: 6.131)
de 9.50 m. d'ouverture Voie de desserte
en 1 travée.

FICHE DE DESTRUCTION

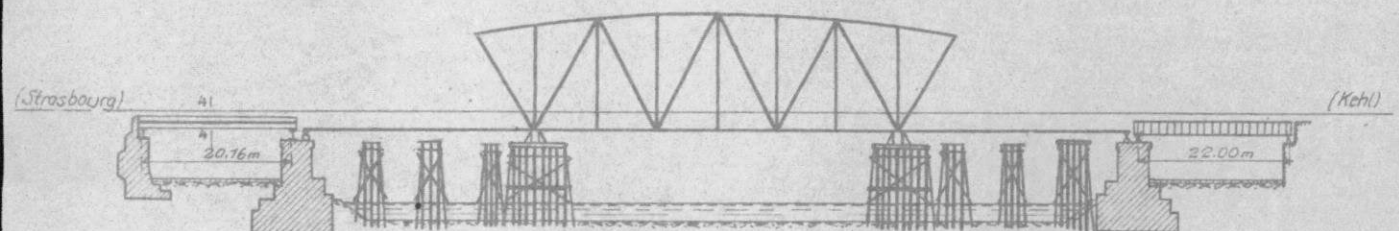
APRES DESTRUCTION

Caractéristiques de l'ouvrage 1	Nature et importance des avaries (repérées sur le croquis annexe.) 2	Avis sur { réfection réutilisation 3
<u>Fondations</u> : béton de ciment de laitier.	détruites	après rétablissement des culées, les allemands ont construit un pont provisoire, qui permet une circulation normale. à reconstruire en P.E.
<u>Culées</u> : béton de ciment.	— d° —	
<u>Murs en aile</u> : maçonnerie de moellons assisés	— d° —	
<u>Tablier en P.E.</u> : composé de 14 I.P. 55.	— d° —	
<u>Voie</u> : sur traverses en bois.	— d° —	
<u>Garde corps</u> : fers profilés.	— d° —	
Circulation interrompue

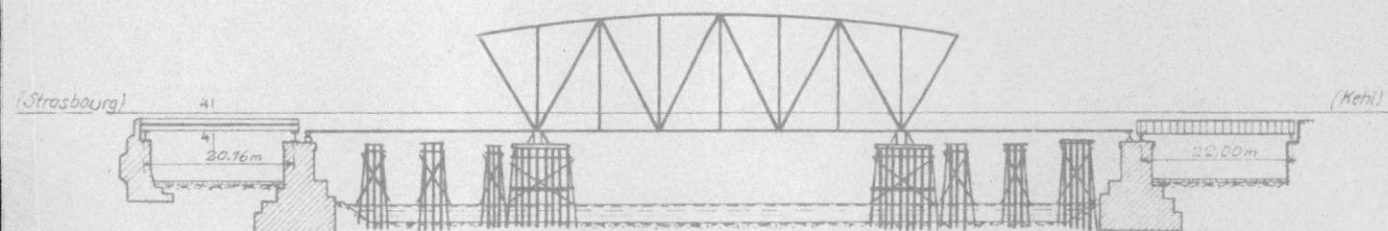
APRES DESTRUCTION

Caractéristiques de l'ouvrage 1	Nature et importance des avaries (repérées sur le croquis annexe) 2	Avis sur { refection { réutilisation 3
<u>Fondations</u> : béton de ciment de laitier.	détruites	après rétablissement des culées, les allemands ont construit un pont provisoire, qui permet une circulation normale. à reconstruire en P.E.
<u>Culées</u> : béton de ciment.	— d° —	
<u>Murs en aile</u> : maçonnerie de moellons assisés	— d° —	
<u>Tablier en P.E.</u> : composé de 14 I.P. 55.	— d° —	
<u>Voie</u> : sur traverses en bois.	— d° —	
<u>Garde corps</u> : fers profilés.	— d° —	
<u>Circulation interrompue</u>

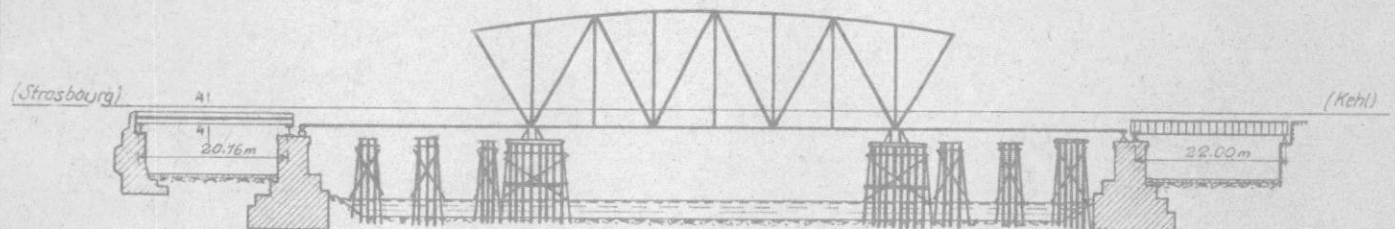
APRES DESTRUCTION

Caractéristiques de l'ouvrage 1	Nature et importance des avaries (répertoriées sur le croquis annexe) 2	Avis sur { réfection réutilisation 3
<u>Fondations</u> : Béton de ciment de laitier	détruites	Après rétablissement des culées, les allemands ont construit un pont provisoire qui permet une circulation normale. A reconstruire en P.E.
<u>Culées</u> : béton de ciment	d°	
<u>Murs en aile</u> : maçonnerie de moellons assisés	d°	
<u>Tablier en P.E.</u> : composé de 14 I P 55	d°	
<u>Voie</u> sur traverses en bois	d°	
<u>Garde-corps</u> : fers profilés	d°	
	Circulation interrompue ou déviée sur
