FICHER DETAILLE DES DESTRUCTIONS

Ligne de Réding à Diemerdingen

(1) P.S. de 6 m. de largeur (P.E) (Km: 21.396)
(sous un chemin rural) en 1 travée.

FICHE DE DESTRUCTION

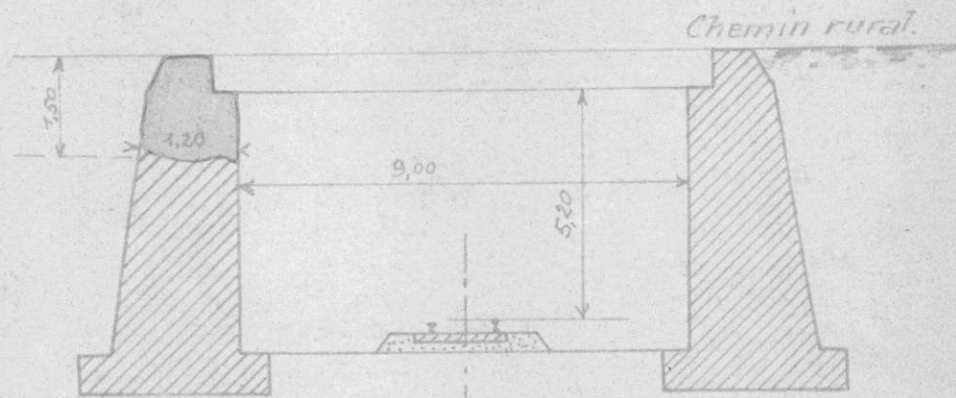
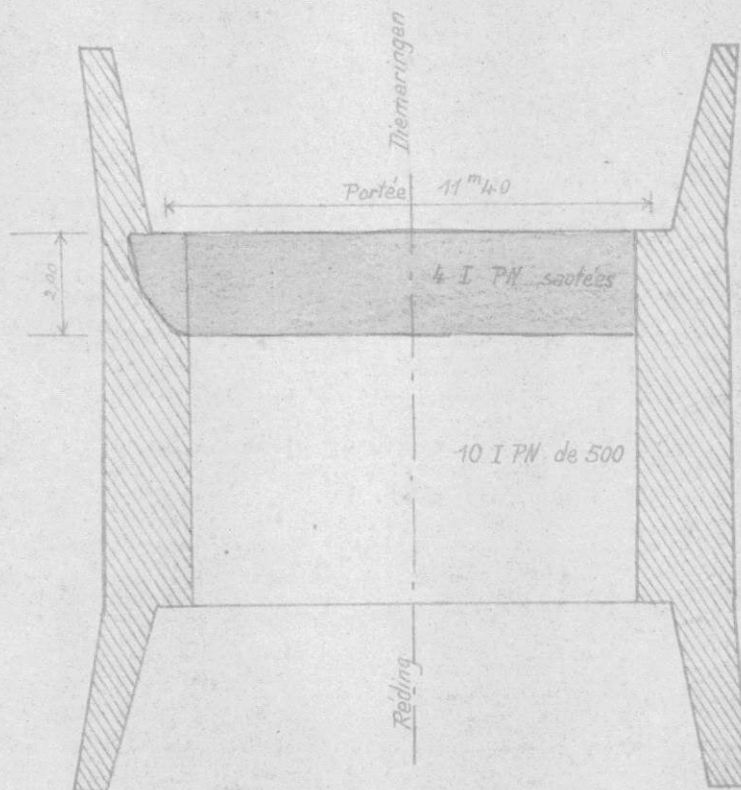
P.S. à poutrelles enrobées au P.K. 21,396

Caractéristiques de l'ouvrage 1	Nature et importance des avaries. (repérées sur le croquis annexe.) 2.	Avis sur { réfection. réutilisation. 3
Fondations : Béton.	intactes.	
Culées : moellons et pierre de taille.	Côté Réding-Diemeringen : culée intacte.	
Murs en aile : _____ d° _____	Côté Diemeringen-Réding : culée endommagée sur 2 m de longueur et 1,50 m de hauteur	à reconstruire.
Sommiers : Béton.	intacts	
Tabliers : en P.E. 14 IPN 500.	4 I de 500 inutilisables	à réparer.
Garde-corps : Fers profilés.	détruit.	à remplacer.
Nature de la chaussée : macadam.		
Circulation interrompue puis rétablie sur la voie circulation routière rétablie.

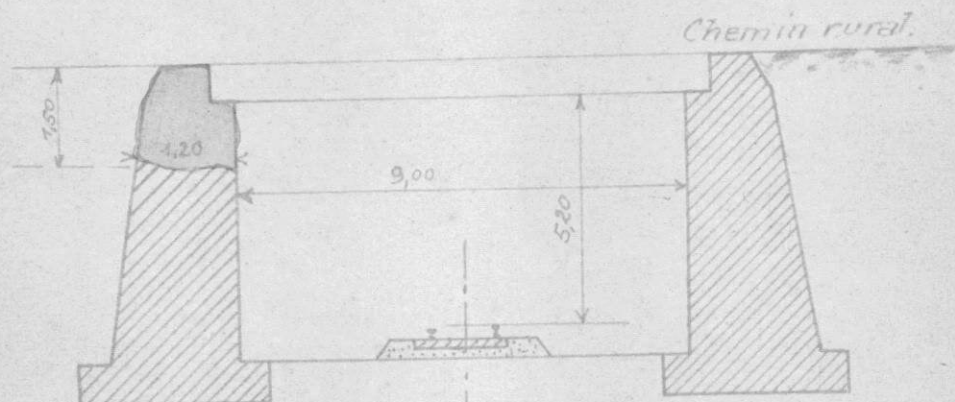
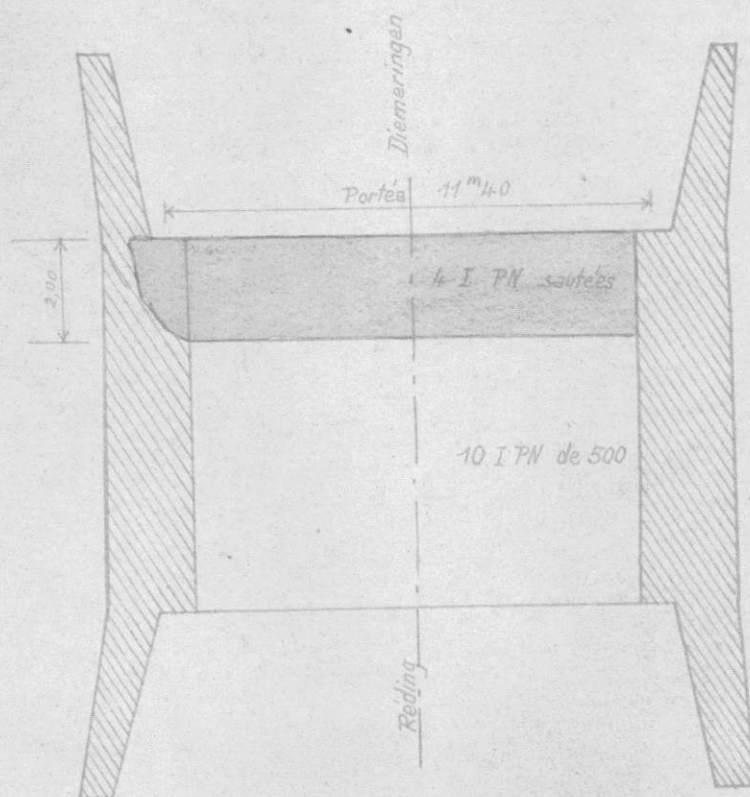
P.S. à poutrelles enrobées au P.K. 21,396

Caractéristiques de l'ouvrage 1	Nature et importance des avaries. (repérées sur le croquis annexe.) 2.	Avis sur { réfection. réutilisation. 3
Fondations: Béton.	intactes.	
Culées: moellons et pierre de taille.	Côté Réding-Diemeringen: culée intacte. Côté Diemeringen-Réding: culée endommagée sur 2 m de longueur et 1.50 m de hauteur	à reconstruire
Murs en aile: d°		
Sommiers: Béton.	intacts	
Tabliers: en P.E. 14 IPN 500.	4 I de 500 inutilisables	à réparer
Garde-corps: Fers profilés.	détruit.	à remplacer
Nature de la chaussée: macadam		
	Circulation interrompue, puis rétablie sur la voie circulation routière rétablie

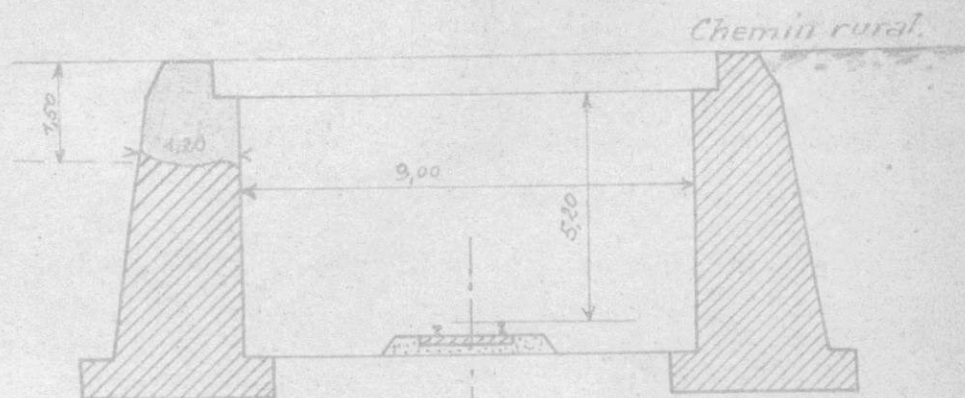
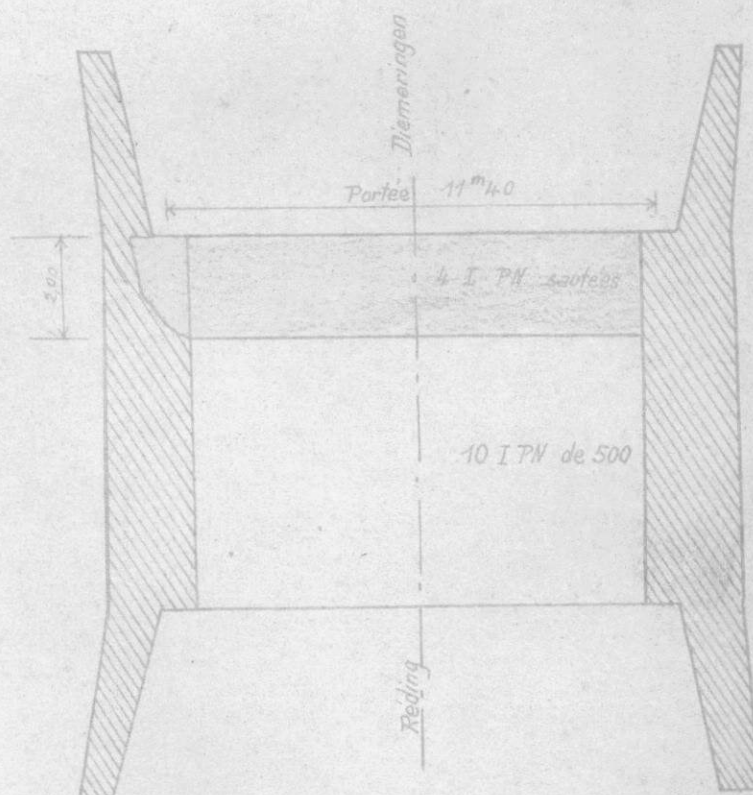
P.S. à poutrelles enrobées au P.K. 21,396

Caractéristiques de l'ouvrage 1	Nature et importance des avaries (repérées sur le croquis annexe) 2	Avis sur { réfection reutilisation 3
<u>Fondations</u> : Béton <u>Culées</u> : } Moellons et <u>Murs en aile</u> : } pierre de taille <u>Sommiers</u> : Béton <u>Tablier</u> : en P.E. 14 IPN de 500 <u>Garde-corps</u> : fers profilés <u>Nature de la chaussée</u> : Macadam	<u>Intactes</u> Côté Rieding - Diemerdingen: ^{culée} intactes Côté Diemerdingen - Rieding: ^{culée endommagée} écroulées sur 2 m de longueur et 1,50 m de hauteur <u>Intactes</u> 4 I de 500 inutilisables détruit	à reconstruire à réparer à remplacer
	Circulation interrompue ou déviée sur circulation routière rétablie
