FICHER DETAILLE DES DESTRUCTIONS

Ligne de Rieding à Niermeringen

(1) P.S. de 5.50 m. de largeur (P.E.) (Km. 25.185)
(sous un chemin rural) en 1 travée.

FICHE DE DESTRUCTION

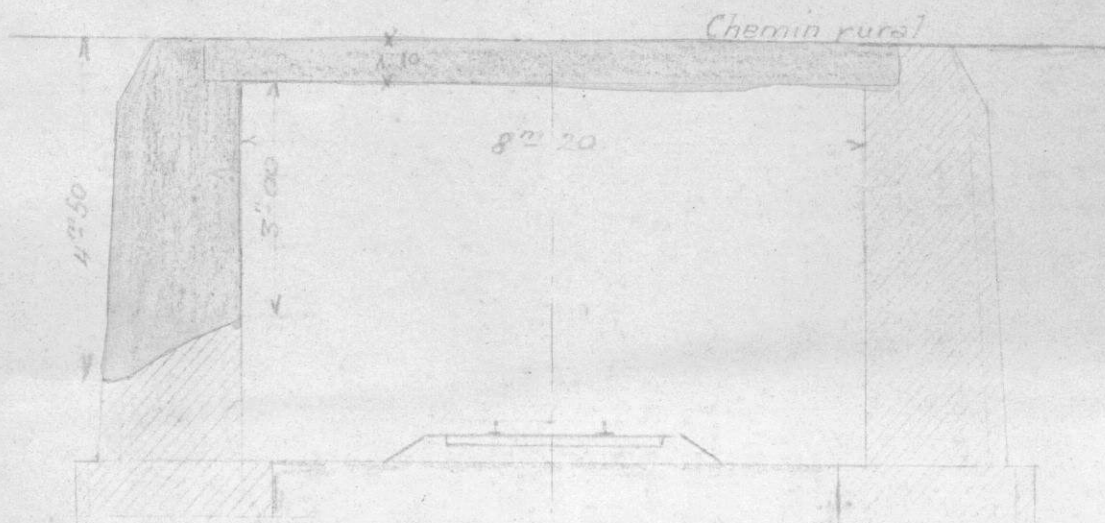
Coupe longitudinale

Caractéristiques de l'ouvrage 1	Nature et importance des avaries. (repérées sur le croquis annexe.) 2.	Avis sur { réfection. réutilisation. 3
<u>Fondations</u> : Béton.	<i>intactes.</i>	
<u>Culées</u> : moellons et pierre de taille.	<i>Côté Réding-Diemeringen : culée intacte.</i>	
<u>Murs en aile</u> : d°	<i>Côté Diemeringen-Réding : culée détruite sur 3,00 m de hauteur et 5,20 m de longueur.</i>	<i>à réparer.</i>
<u>Tablier</u> : en P.E. 7 I.P.N. X poutres de 55.		<i>à reconstruire.</i>
<u>Garde-corps</u> : Pierre de taille.	<i>détruit.</i>	<i>à remplacer.</i>
<u>Nature de la chaussée</u> : Macadam.		
	Circulation interrompue puis rétablie sur la voie. circulation routière interrompue.

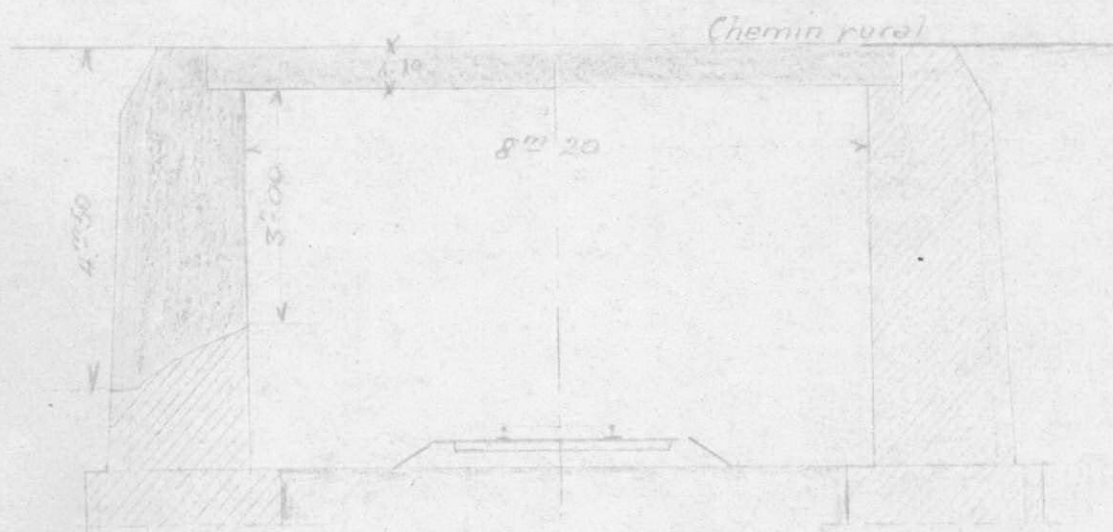
Coupe longitudinale

Caractéristiques de l'ouvrage 1	Nature et importance des avaries. (repérées sur le croquis annexe.) 2.	Avis sur { réfection. réutilisation. 3
<u>Fondations</u> : Béton. <u>Culées</u> : moellons et pierre de taille. <u>Murs en aile</u> : d° <u>Tablier</u> : en P.E. 7 I.P.N. x poutres de 55. <u>Garde-corps</u> : Pierre de taille. <u>Nature de la chaussée</u> : Macadam.	intactes. Côté Réding-Diemeringen: culée intacte. Côté Diemeringen-Réding: culée détruite sur 3,00 m de hauteur et 5,20 m de longueur. détruit.	à réparer. à reconstruire. à remplacer.
Circulation interrompue puis rétablie sur la voie circulation routière interrompue
