L. 79 - P. I. de 8 m. d'ouverture - Km : 26.074

(1) P.I. de 8m. d'ouverture (P.E) (Km: 26.074)
(sur un chemin) en 1 travée.

FICHE DE DESTRUCTION

Ligne de BÉDING A DIEMERINGEN (km: 26.074)

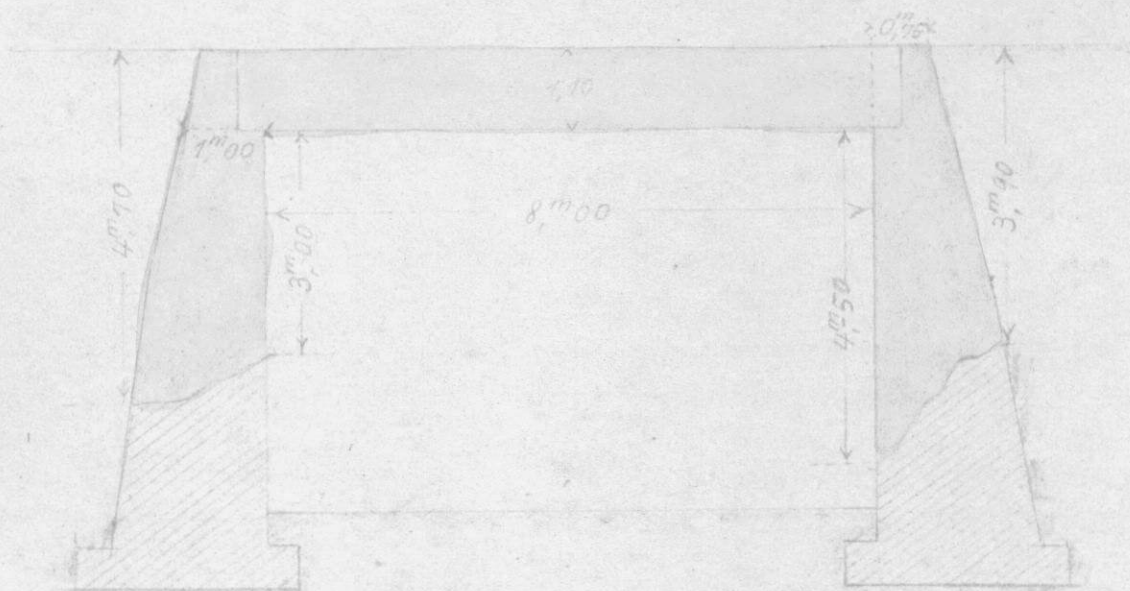
P.J. à P.E. au P.K. 26,074

Caractéristiques de l'ouvrage 1	Nature et importance des avaries (repérées sur le croquis annexé.) 2	Avis sur { réfection réutilisation 3
Fondations : Béton. Culées : moellons et pierre de taille. Murs en aile : d° Tablier : en P.E. 15 poutres de 600 (profil Differdange.) Longueur d'un fer : 10,60 m. Voie : sur ballast. Garde-corps : Fers profilés.	intactes. Côté Diemeringen-Béding : culée détruite jusqu'à 3 m en dessous du tablier et sur 16 m de long. Côté Béding-Diemeringen : culée détruite jusqu'à 4 m en dessous du tablier et sur 16 m de long. totalement détruit.	Remploi éventuel : 50 m ³ de moellons. à reconstruire en B.A.
Circulation interrompue puis rétablie sur les voies.

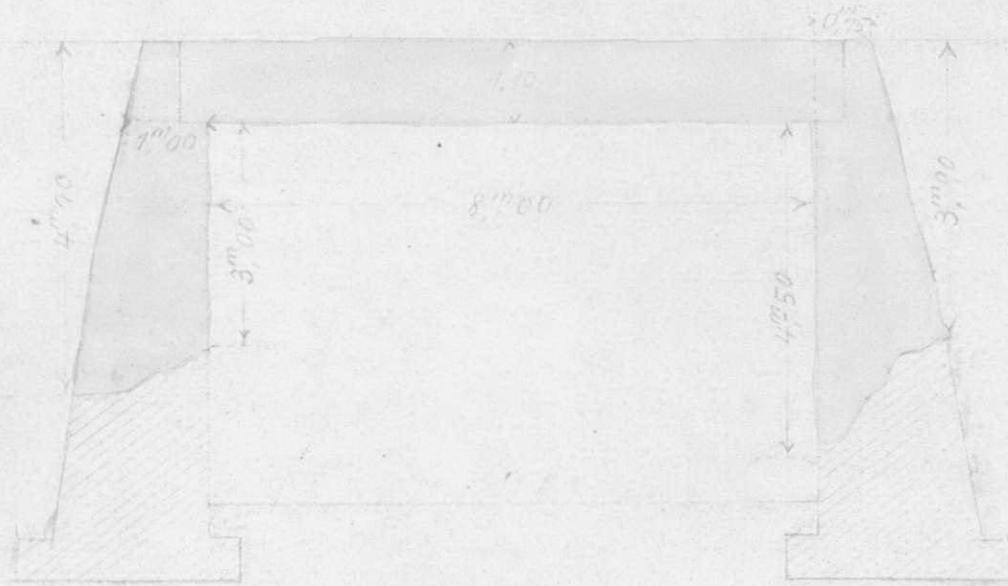
P.J. à P.E. au P.K. 26,074

Caractéristiques de l'ouvrage 1	Nature et importance des avaries (repérées sur le croquis annexé.) 2	Avis sur { réfection réutilisation 3
Fondations : Béton. Culées : moellons et pierre de taille Murs en aile : _____ d° Tablier : en P.E. 15 poutres de 600 (profil Differdange.) Longueur d'un fer : 10,60 m. Voie : sur ballast. Garde-corps : Fers profilés.	intactes. Côté Diemeringen-Béding : culée détruite jusqu'à 3 m en dessous du tablier et sur 16 m de long. Côté Béding-Diemeringen : culée détruite jusqu'à 4 m en dessous du tablier et sur 16 m de long. totalement détruit.	Remploi éventuel : 50 m ³ de moellons. à reconstruire en B.A.
	Circulation interrompue puis rétablie sur les voies.

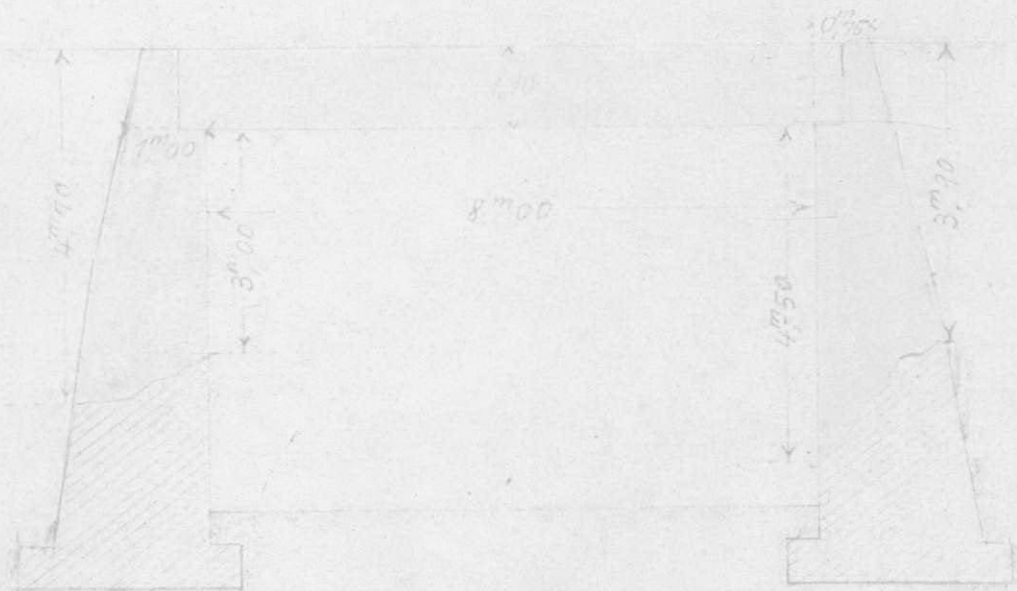
P.J. à P.E. au P.K. 26,074

Caractéristiques de l'ouvrage. 1	Nature et importance des avaries (repérées sur le croquis annexe) 2	Avis sur { réfection réutilisation 3
<u>Fondations</u> : Béton <u>Culées</u> : Moellons et <u>Murs en aile</u> : pierre de taille <u>Tablier</u> : en P.E. 15 poutres de 600 (Profil Sifferdange) Longueur d'un fer : 10,60 m <u>Voie</u> : sur ballast <u>Garde-corps</u> : fers profilés	<u>Intactes</u> Culée Côté Diemeringen - Redding : détruite jusqu'à 3 m en dessous du tablier et sur 16 m de long. Culée Côté Redding - Diemeringen : détruite jusqu'à 4 m en dessous du tablier et sur 16 m de long. Totalement détruit	Remplacement éventuel : 50 m ³ de moellons à reconstruire en B.A.
Circulation interrompue ou déviée sur rétablie sur la voie.
