S.N.C.F.

FICHER DETAILLE DES DESTRUCTIONS

Ligne de Sarreguemines à Haguenau.

(1) P. S. de 2m. de largeur (M.) (Km. 21.934)
sous un passage pour piétons, en 1 arche.

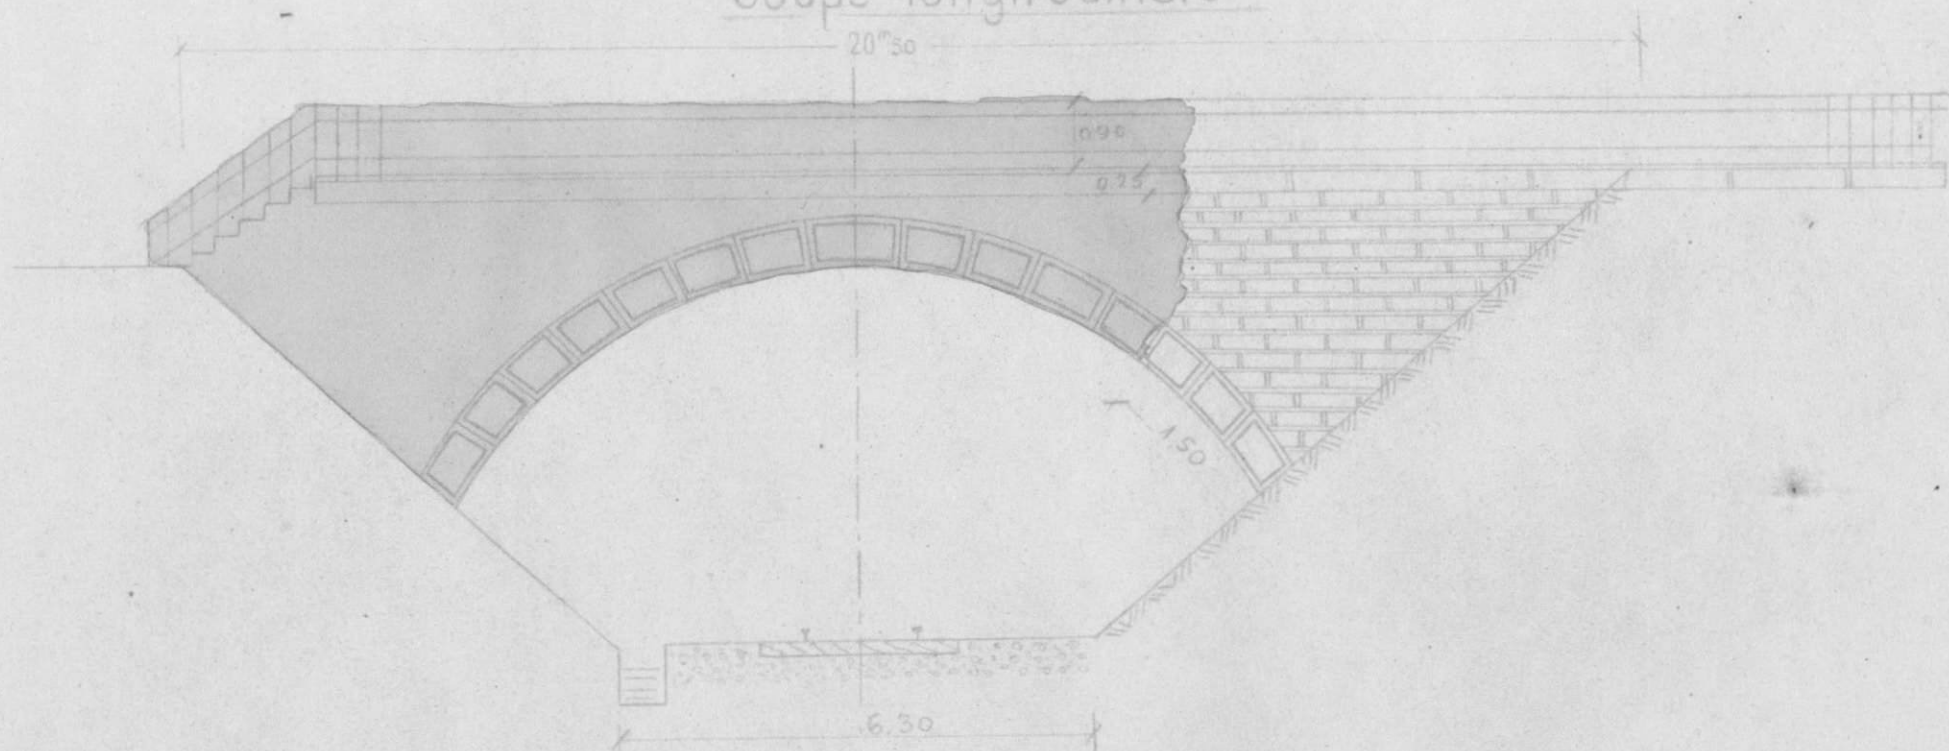
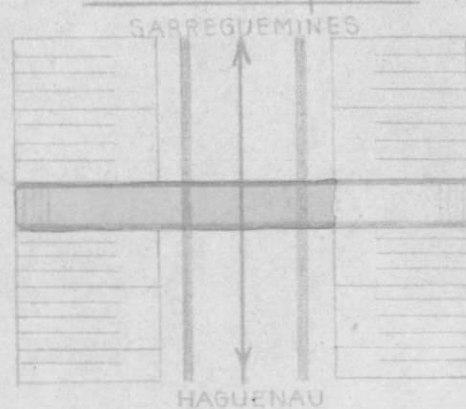
PASSAGE SUPERIEUR POUR PIETONS de 2^m00 de largeur P.K. 21,934

Caractéristiques de l'ouvrage 1	Nature et importance des avaries (repérées sur le croquis annexe.) 2	Avis sur { réfection { réutilisation 3
Fondations : en maçonnerie de moellons ordinaires	Fondations : détruites côté voie 1 intactes côté voie 2	à reconstruire
Piédroits : en maçonnerie de moellons hourdés	Piédroits : détruits côté voie 1 intacts côté voie 2	à reconstruire
Voûte : en maçonnerie de moellons hourdés et en pierre de taille	Voûte détruite	à reconstruire (50% des moellons à récupérer)
Garde-corps : en fer, profi- lé	Garde-corps : détruit	
	Circulation interrompue

Maçonnerie détruite

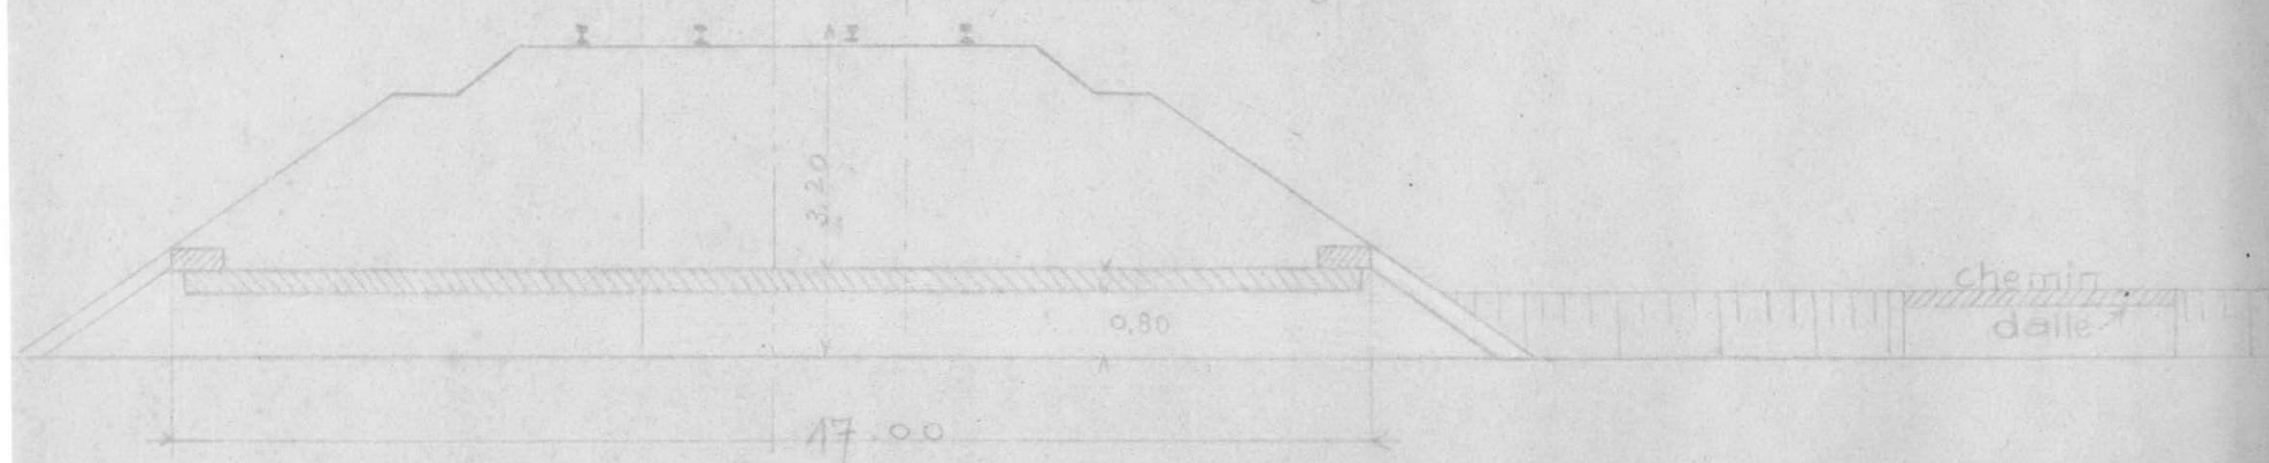
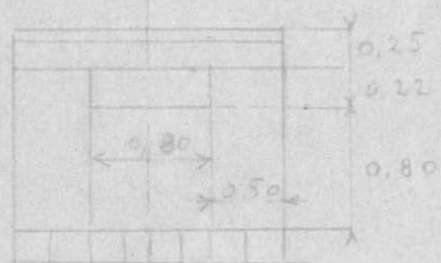
Aqueduc dallé de 0,80 m PK: 53.335

Caractéristiques de l'ouvrage 1	Nature et importance des avaries. (repérées sur le croquis annexe.) 2.	Avis sur { réfection. réutilisation. 3
<u>Fondations</u> en maçonnerie de moellons ordinaires <u>Piedroits</u> en maçonnerie de moellons heurtée, parements nus en pierre de taille <u>Murs en aile</u> en maçonnerie de moellons heurtée <u>Dalle</u> en maçonnerie de pierre de taille <u>Pose de la voie</u> sur ballast	Les fondations paraissent entières } Ouvrage entièrement détruit L'aqueduc a été remplacé par le génie américain par 2 buses métalliques de 0,30 m de diamètre	à reconstruire à remplacer
	Circulation interrompue puis rétablie sur les voies

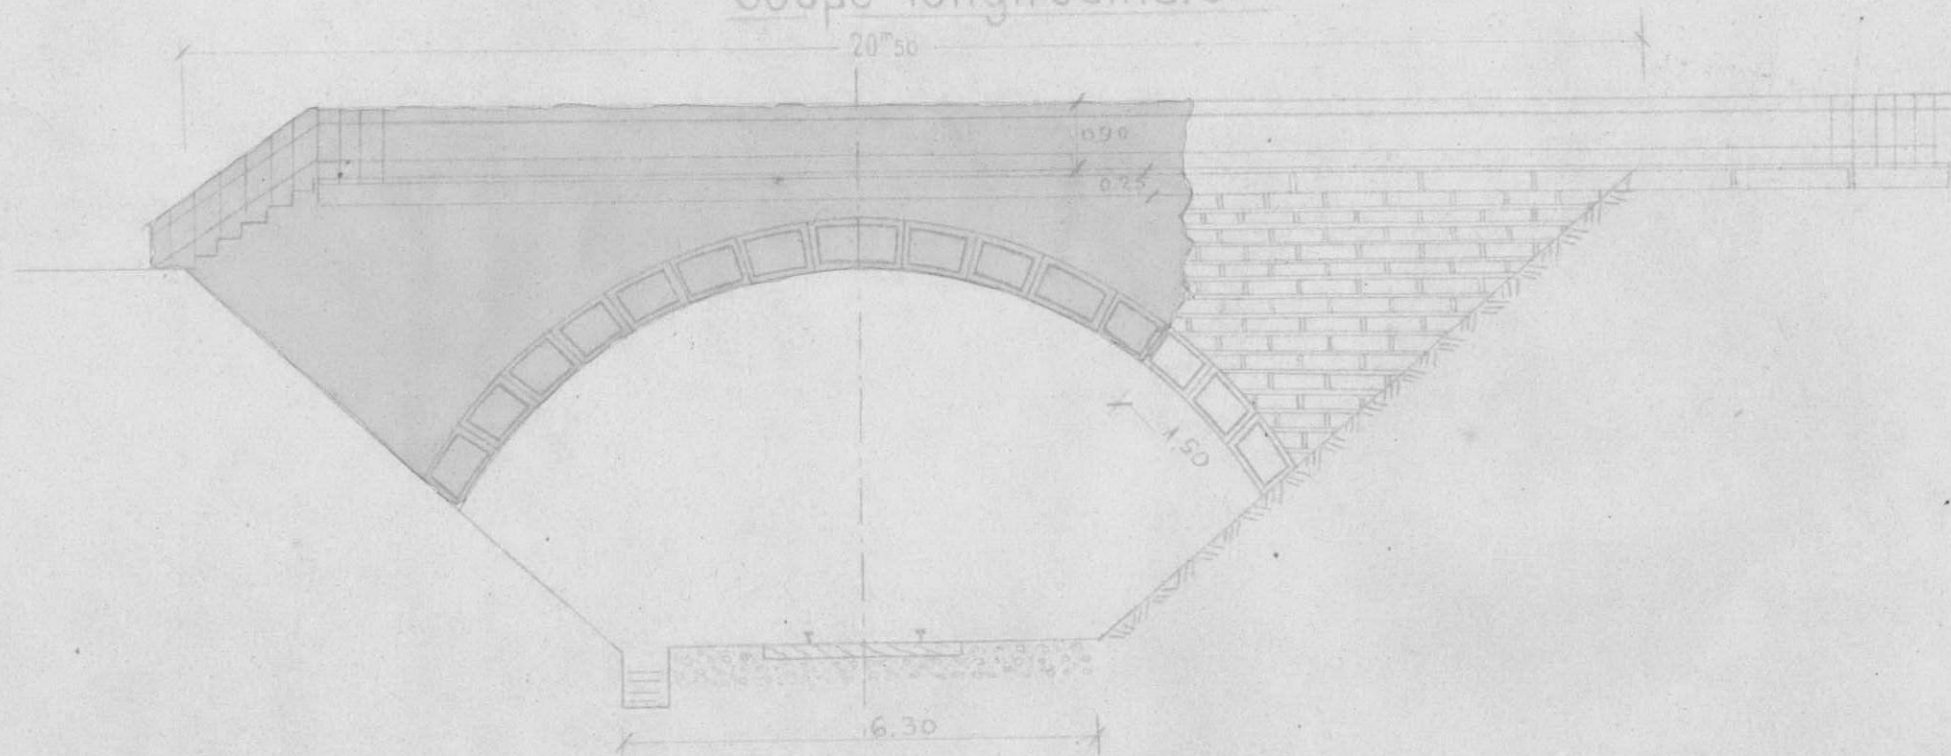
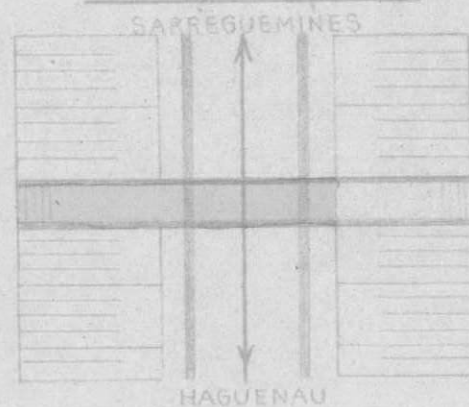
PASSAGE SUPPERIEUR POUR PIETONS de 2^m 00 de largeur. P.K. 21934Coupe longitudinale

Maçonnerie détruite
