## FICHER DETAILLE DES DESTRUCTIONS

*Ligne de Sacreghemines à Haguenau*

(1) Pont sur le Falkensteinerbach (T.M.) (km. 27.698)  
de 4 m. de débouché, en 1 travée.

## Pont sur le Falkensteinerbach

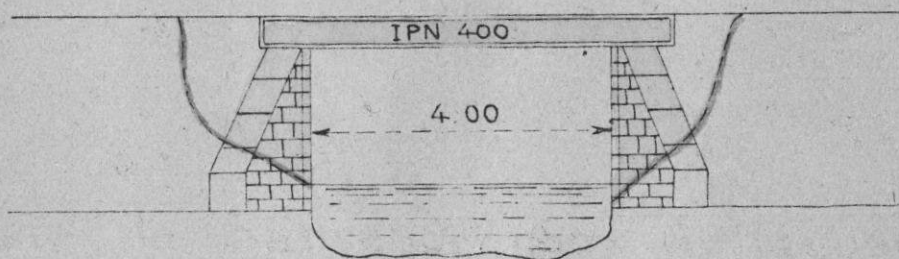
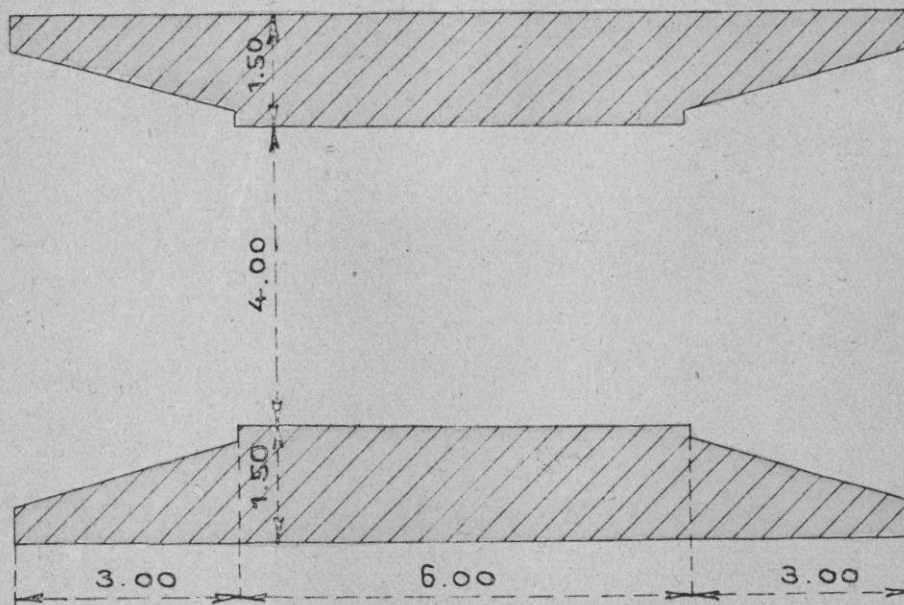
N° 83 - 159 - 027

Caractéristiques de l'ouvrage 1	Nature et importance des avaries (repérées sur le croquis annexe.) 2	Avis sur { réfection réutilisation 3
Fondations : en maçonnerie de moellons hourdée	Fondations : intactes	
Culées : _____ d° _____	Culées : totalement détruites	à reconstruire
Plinthes : en pierre de taille	Plinthes : _____ d° _____	_____ d° _____
Murs en aile : en maçon- nerie de moellons hourdée	Murs en aile : totalement détruits	_____ d° _____
Tabliers métallique : en fer IPN 400	Tablier : fortement endommagé et tordu	
	Circulation interrompue puis rétablie sur la voie

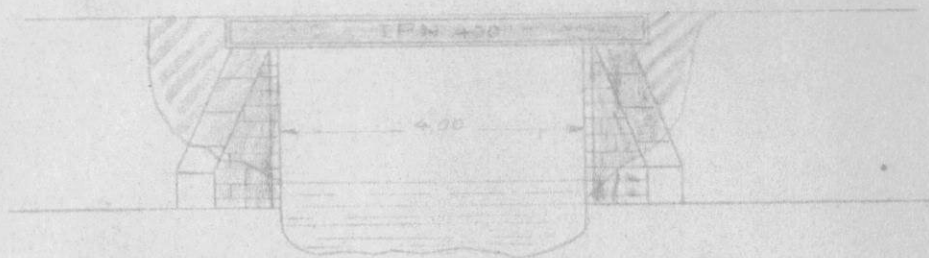
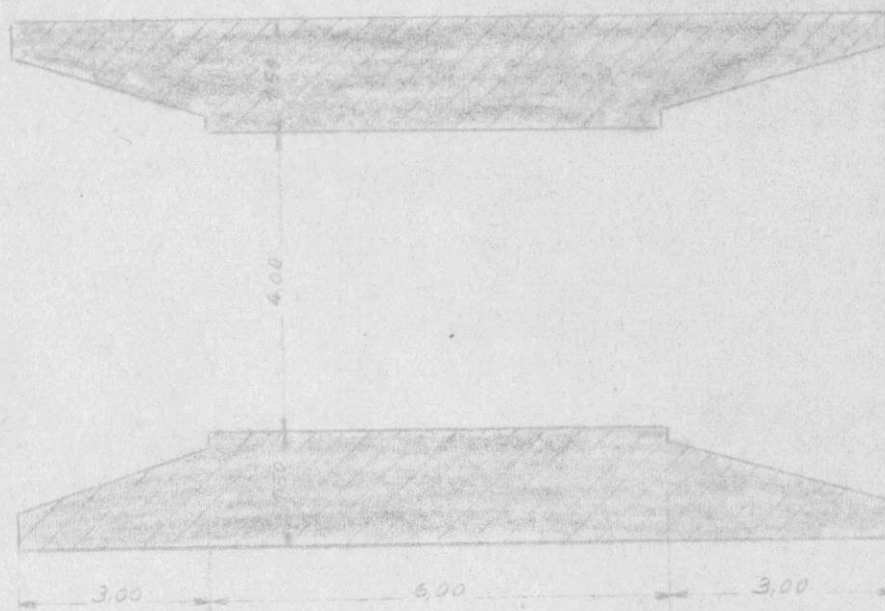
PI à TM sur le Falkensteinerbach au PK 27698

Caractéristiques de l'ouvrage. 1	Nature et importance des avaries (repérées sur le croquis annexe) 2	Avis sur { réfection réutilisation 3
<u>Fondations</u> : en maçonnerie de moellons hourdée	intactes	-
<u>Culées</u> : en maçonnerie de moellons hourdée	totalement détruites	
<u>Plinthes</u> : en pierre de taille		
<u>Obus en aile</u> : en maçonnerie de moellons hourdée	totalement détruits	à reconstruire
<u>Tablier métallique</u> : en fers IPN 400	fortement endommagé et tordu	
	Circulation interrompue <del>par</del> <del>la</del> <del>réfection</del> rétablie sur la voie.

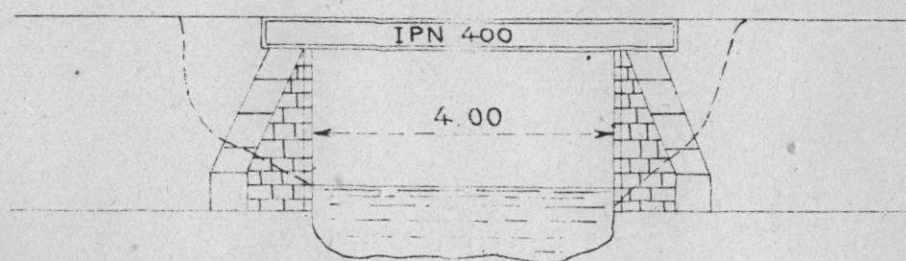
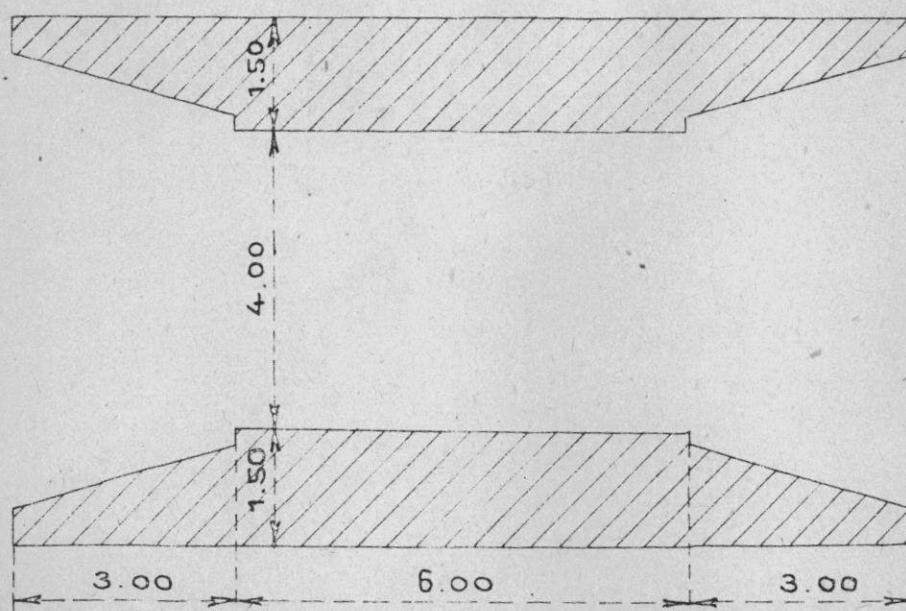
N° 83 - 159 - 027

Caractéristiques de l'ouvrage 1	Nature et importance des avaries (repérées sur le croquis annexe.) 2	Avis sur { réfection réutilisation 3
Fondations : en maçonnerie de moellons hourdée	Fondations : intactes	
Culées : _____ d° _____	Culées : totalement détruites	à reconstruire
Plinthes : en pierre de taille	Plinthes : _____ d° _____	_____ d° _____
Murs en aile : en maçon- nerie de moellons hourdée	Murs en aile : totalement détruits	_____ d° _____
Tabliers métallique : en fer IPN 400	Tablier : fortement endommagé et tordu	
	Circulation interrompue puis rétablie sur la voie

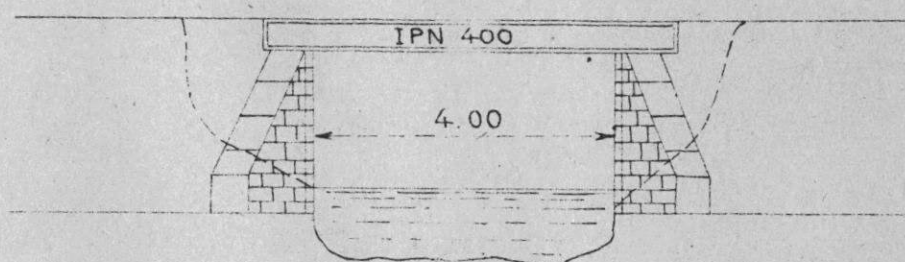
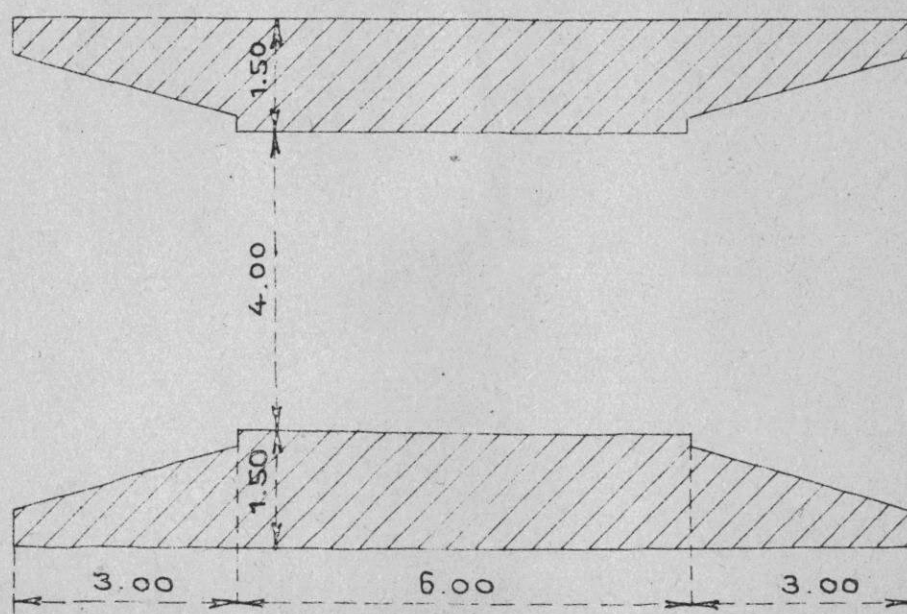
N° 83 - 159 - 027

Caractéristiques de l'ouvrage 1	Nature et importance des avaries (repérées sur le croquis annexe.) 2	Avis sur { réfection réutilisation 3
Fondations : en maçonnerie de moellons hourdée	Fondations : intactes	
Culées : _____ d° _____	Culées : totalement détruites	à reconstruire
Plinthes : en pierre de taille	Plinthes : _____ d° _____	_____ d° _____
Murs en aile : en maçon- nerie de moellons hourdée	Murs en aile : totalement détruits	_____ d° _____
Tabliers métallique : en fer IPN 400	Tablier : fortement endommagé et tordu	
	Circulation interrompue puis rétablie sur la voie
