FICHIER DETAILLE DES DESTRUCTIONS

Ligne de Saverne à Wintersdorf.

P.I. de 4.50 m. d'ouverture (T.M.) (Km: 10.000)
(sur un chemin rural) en 1 travée.

FICHE DE DESTRUCTION

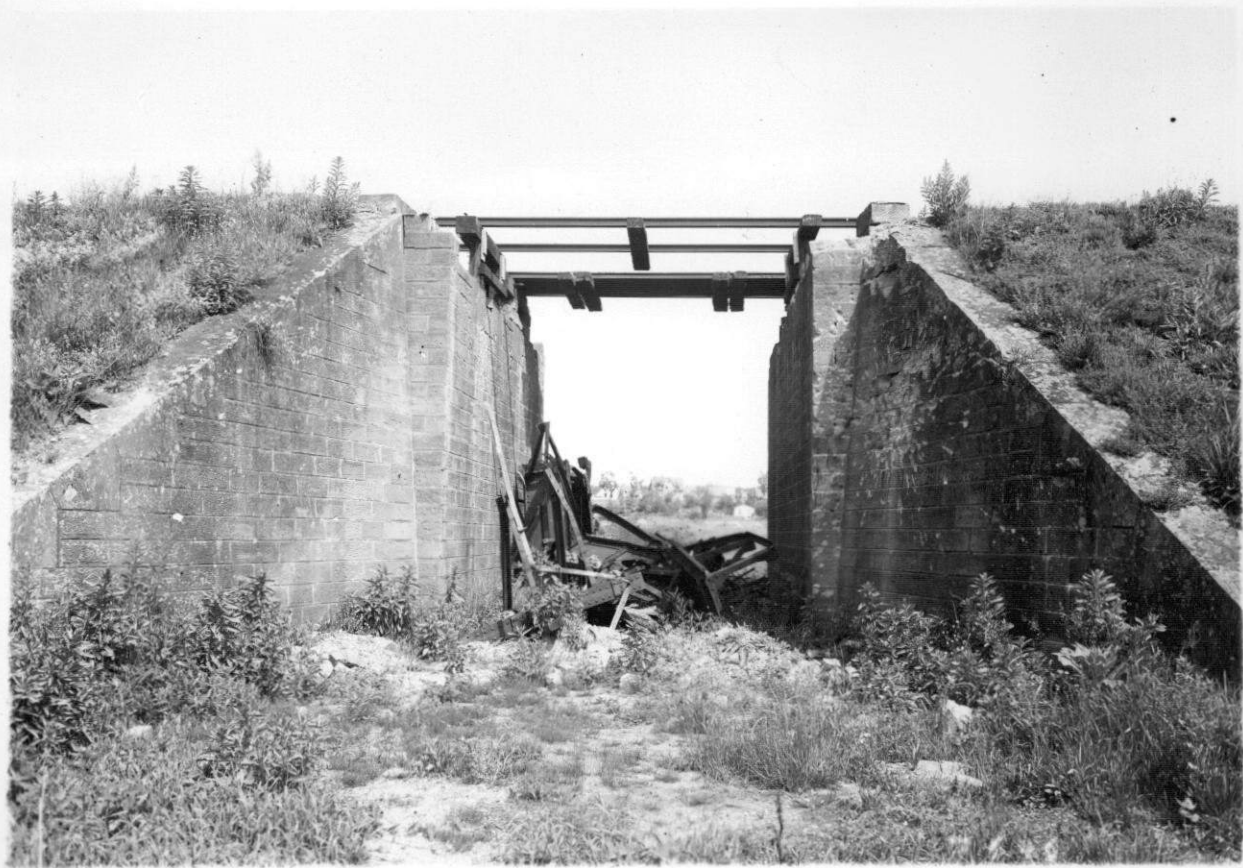
Ligne de Savene à Gintersdorf.

P.I. de h^m 50 d'ouverture. Km: 10.090.

(ouvrage n° 965)

Côté droit de la ligne.

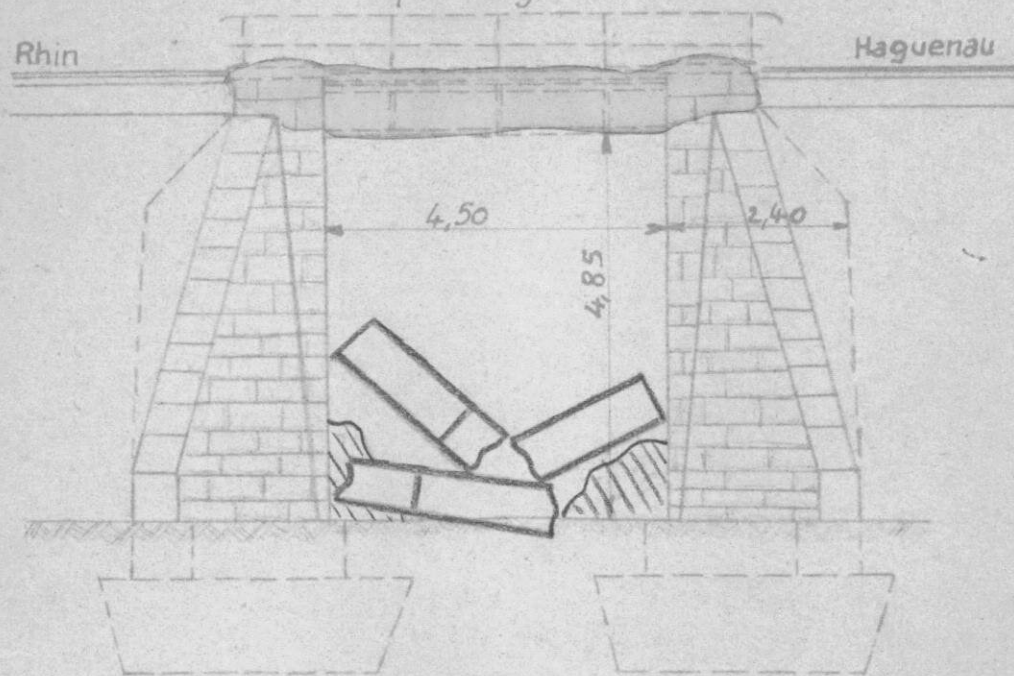
Coupe longitudinale

Caractéristiques de l'ouvrage 1	Nature et importance des avaries. (repérées sur le croquis annexe.) 2	Avis sur { rectification. réutilisation. 3
<u>Fondations</u> : maçonnerie en moellons ordinaires. <u>Culées</u> : maçonnerie en moellons assisés. <u>Tablier métallique</u> : <u>Poutres principales</u> : 1 âme de 750/12 4 cornières 80/80/10. 2 semelles 205/12. <u>Entretoises</u> : 750/12 <u>Contreventements</u> : L. 80/80/10 <u>Consoles pour trottoirs</u> : 80/80/10. <u>Éclage</u> : Traverses en bois <u>Relevé de la voie</u> : directement sur les poutres principales.	en bon état. Les parties supérieures sont détruites. Les coussinets du tablier métallique sont en bon état. Destruction 5% environ. Les poutres principales, entretoises et consoles sont détruites et complètement tordues. Destruction 90% à 95% détruit 100%. détruite 100%. Circulation interrompue sur les voies.	Réutilisables. Réfection des parties supérieures. à remplacer.

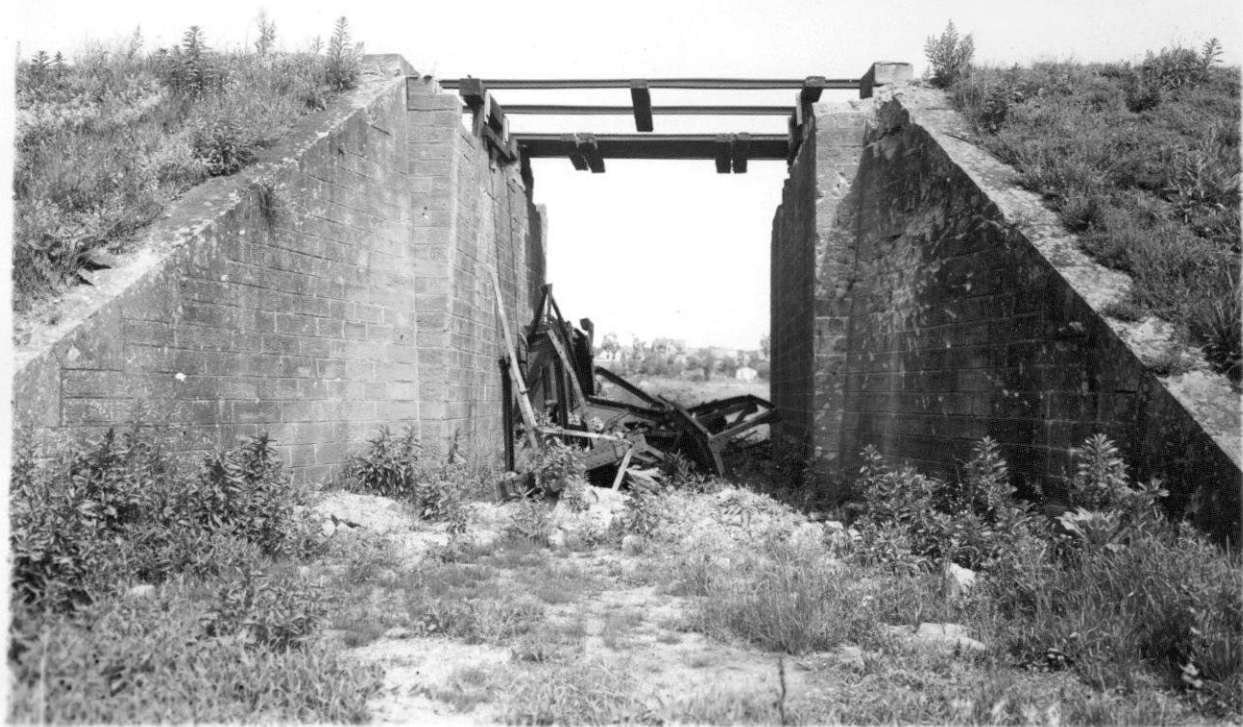
Ligne de Savenne à Wintersdorf.

P.I. de H^m 50 d'ouverture, Km: 10.090. (ouvrage n° 965)

Côté droit de la ligne.

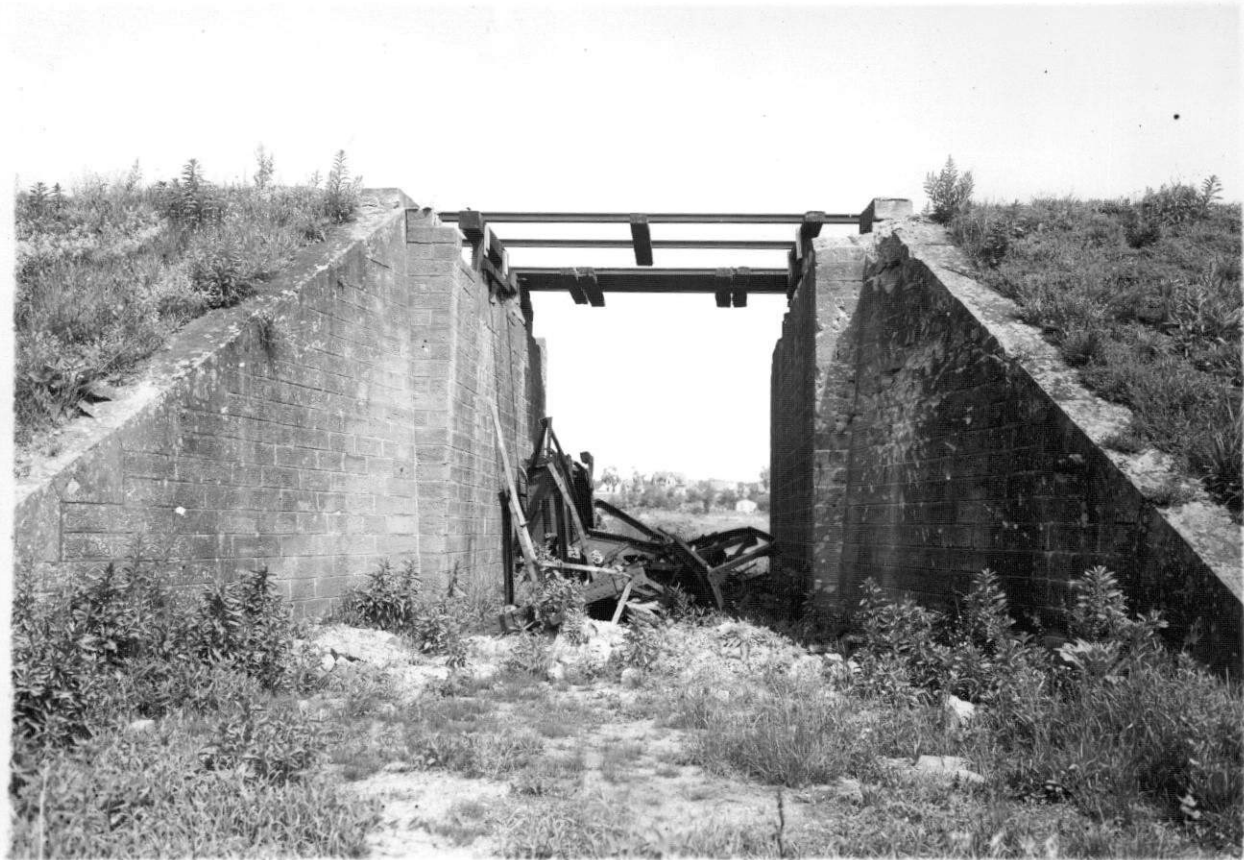
Signe de Saverne à ~~88~~ intersdorf.

P.I. de H^m 50 d'ouverture. Km: 10,090 (ouvrage n° 965).

Côté droit de la ligne.

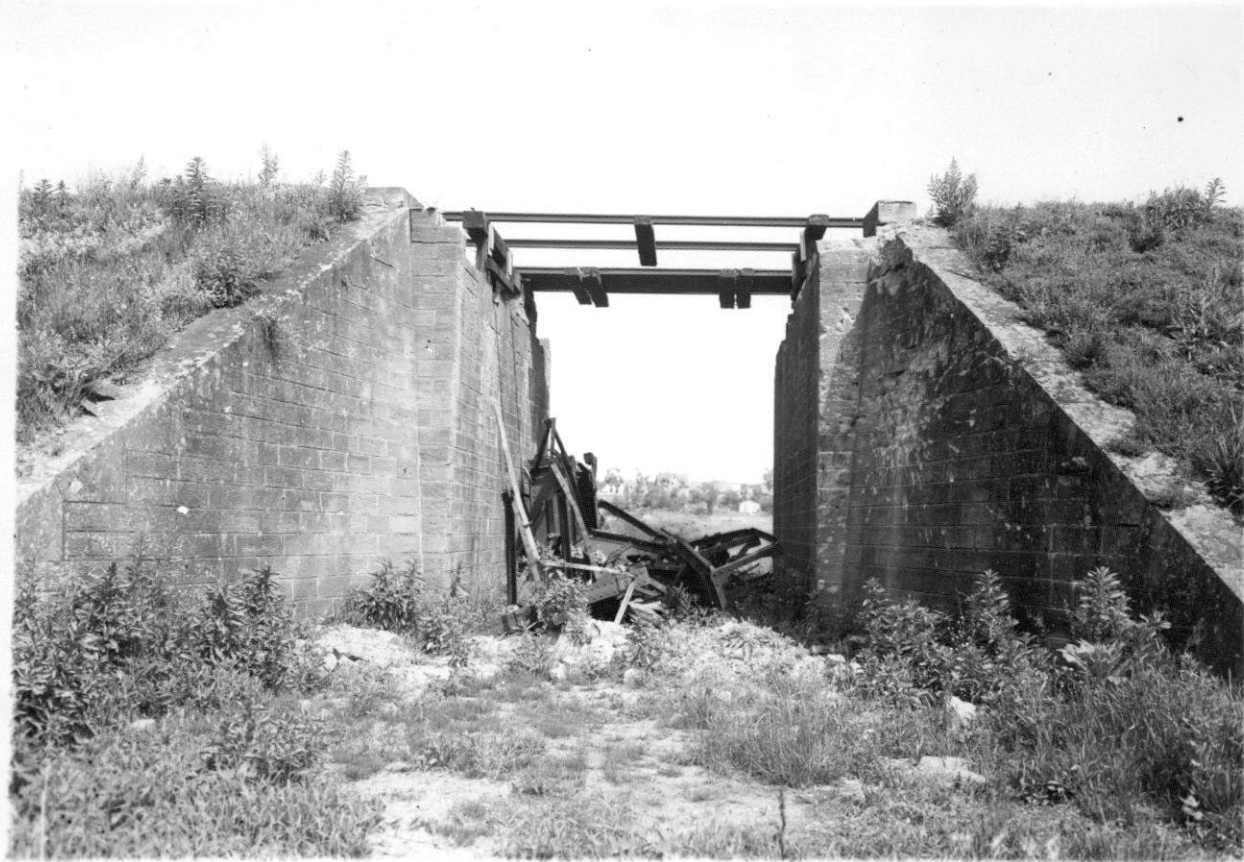
Ligne de Saverne à Wintersdorf.

P.I. de 4^m 50 d'ouverture. Km: 10,090.

(ouvrage n° 965)

Côté droit de la ligne.

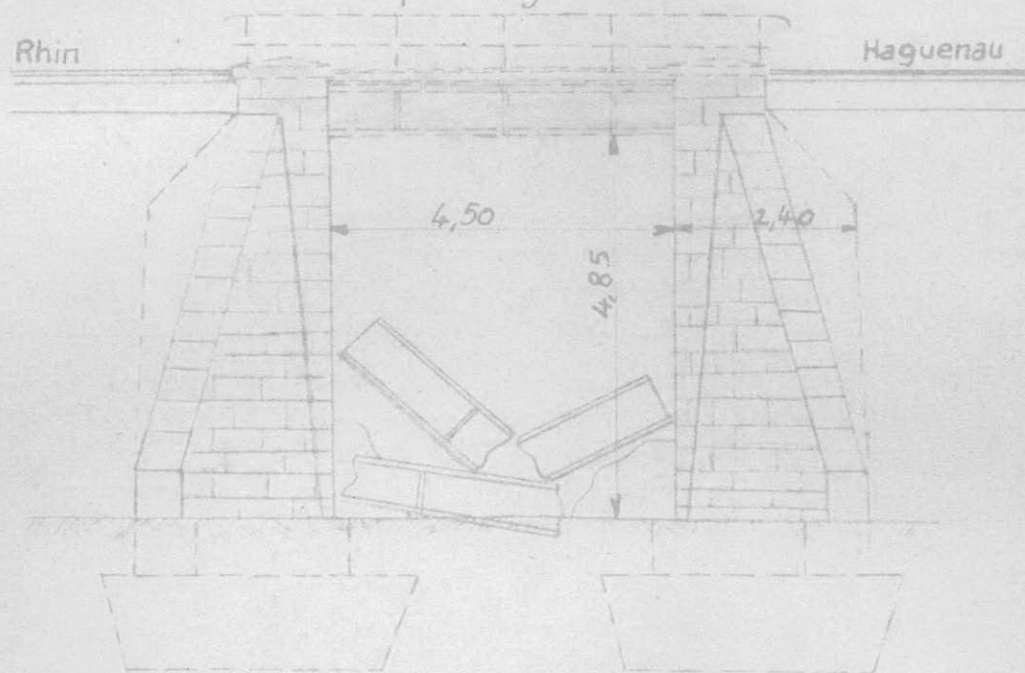
Coupe longitudinale

Caractéristiques de l'ouvrage. 1	Nature et importance des avaries (repérées sur le croquis annexe) 2	Avis sur { réfection réutilisation 3
<u>Fondations</u> : maçonnerie en moellons ordinaires <u>Culées</u> : maçonnerie en moellons assisés <u>Tablier métallique</u> : <u>poutres principales</u> : 1 âme de 750/12 4 cornières 80/80/10 2 semelles 205/12 <u>Entretoises</u> : 750/12 <u>Contreventements</u> : L 80/80/10 <u>Consoles p/trottoirs</u> : L 80/80/10 <u>Platelage</u> : traverses en bois <u>Pose de la voie</u> : directement sur la poutre principale	bon état Les parties supérieures sont détruites. Les coussinets du tablier métallique sont en bon état. Destruction: 5% environ. Les poutres principales, entretoises et consoles sont détruites et complètement tordues. Destruction 90% à 95%. détruit 100%	réutilisable réfection des parties supérieures. à remplacer.
	Circulation interrompue sur déviée sur les voies
