## FICHE DE DESTRUCTION

Ligne de SAVERNE A. WINTERSDORF 1 km. 15.830

Dénomination courante : Pont sur le Rodergraben

(1) Pont sur le Redergraben (T.M.) (Km: 15.830)  
de 5m. de débouché en 1 travée.

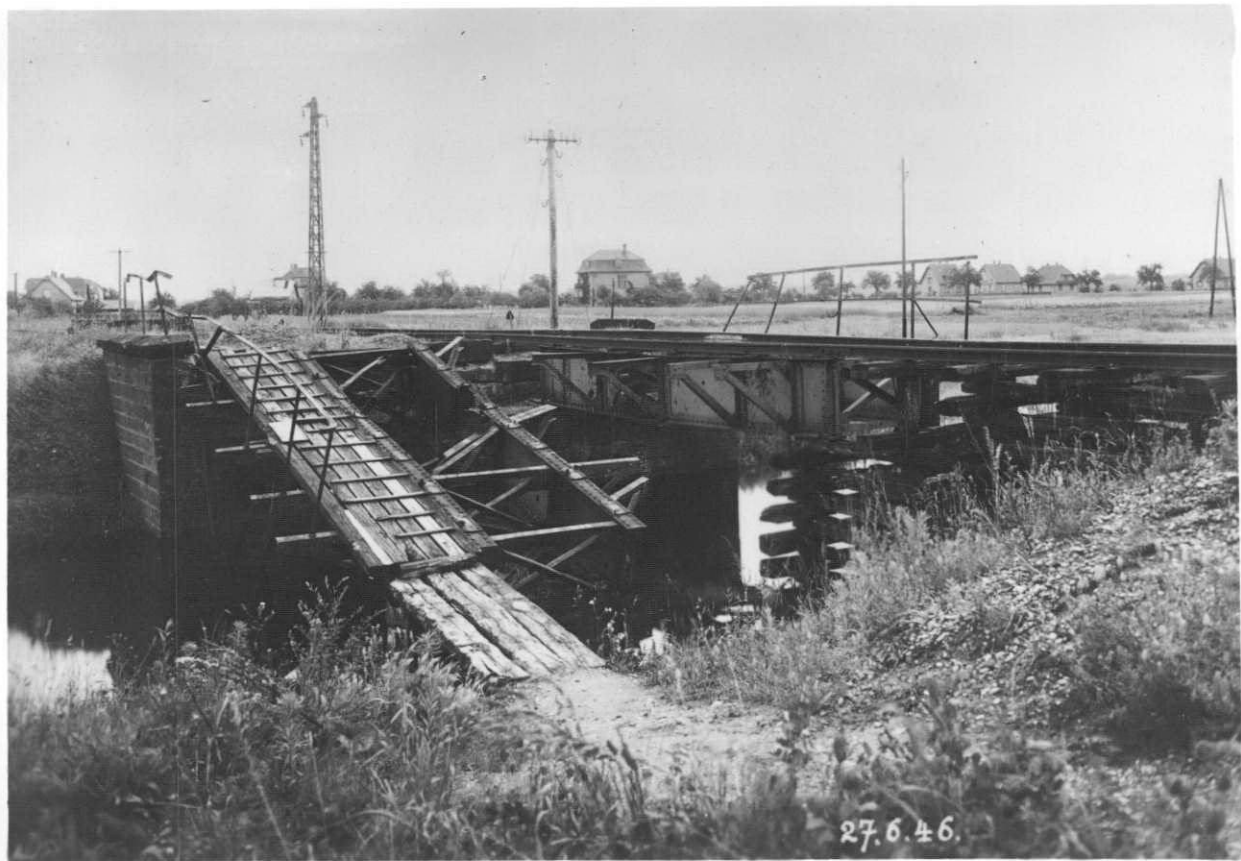
Sont sur le Rodergraben. Km 15.830.

Vue du côté gauche de la ligne, c'est-à-dire côté Soufflenheim  
27. 6. 46.

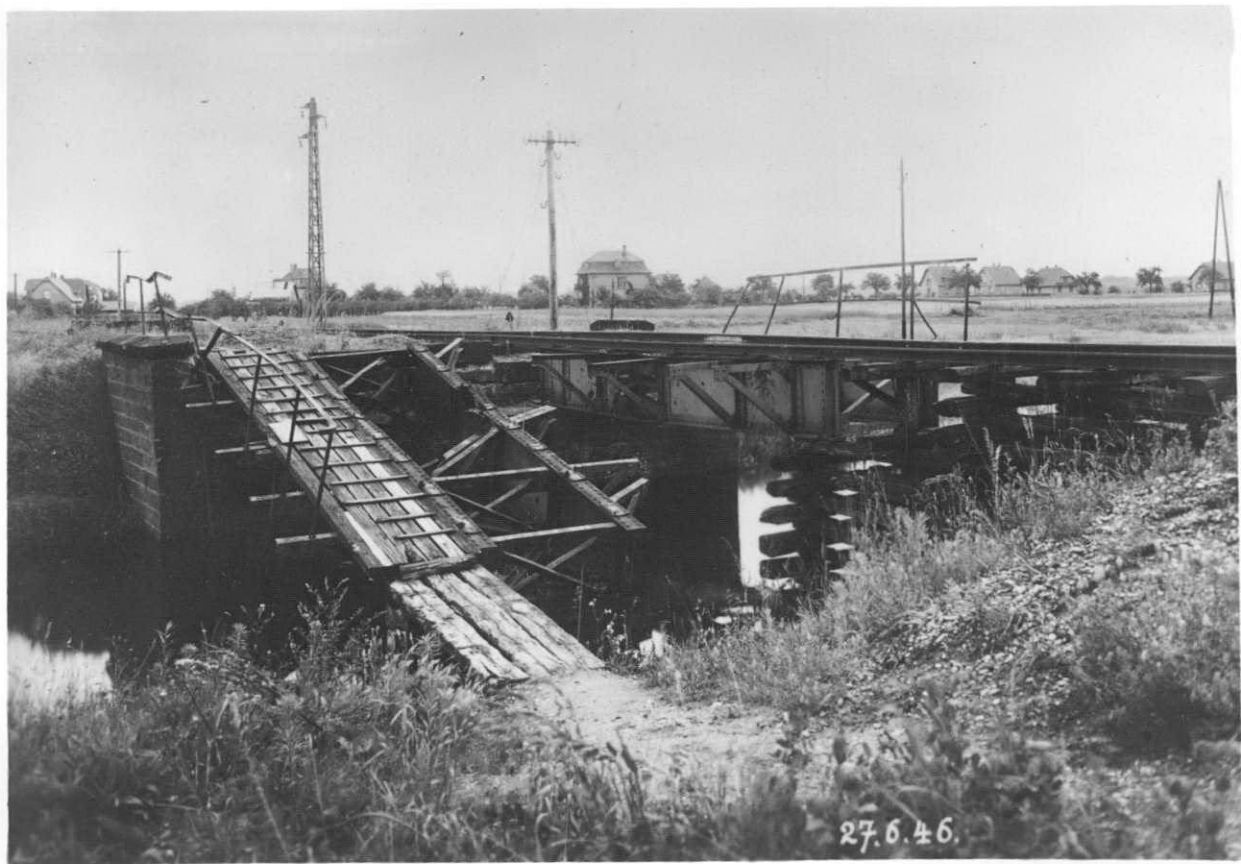
Sont sur le Rodersgraben. Km 15 830

Vue du côté gauche de la ligne, c'est-à-dire côté Soufflenheim

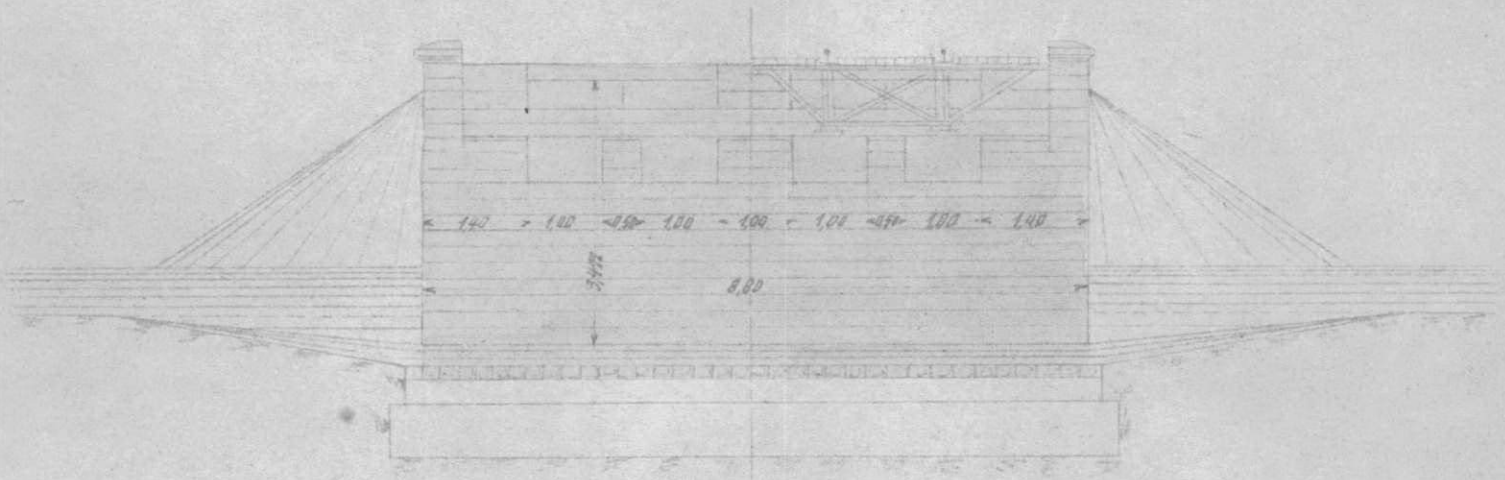
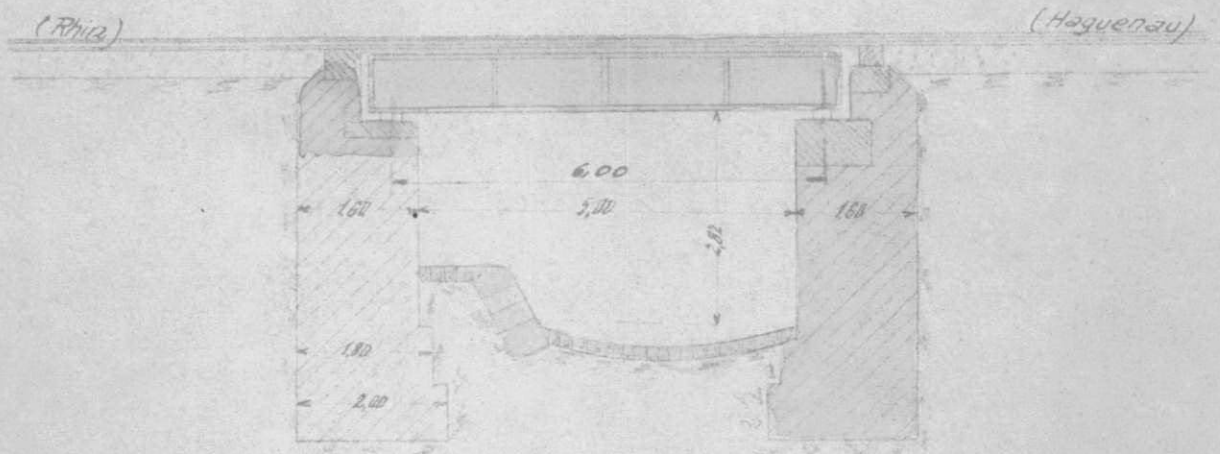
N° 84 - 150 - 015

| Caractéristiques de l'ouvrage<br>1 | Nature et importance des avaries. (repérées sur le croquis annexe.)<br>2. | Avis sur { réfection.<br>réutilisation.<br>3 |
|---|---|---|
| <u>Fondations</u> : Maçonnerie. | Côté Wintersdorf: légèrement endommagées.<br>Côté Saverne: complètement détruites. | |
| <u>Tablier</u> : Métallique. | <u>Tablier</u> : entièrement détruit. | |
| <u>Platelage</u> : Bois. | <u>Platelage</u> : détruit. | |
| <u>Garde-corps</u> : Fers profilés. | <u>Garde-corps</u> : détruit. | |

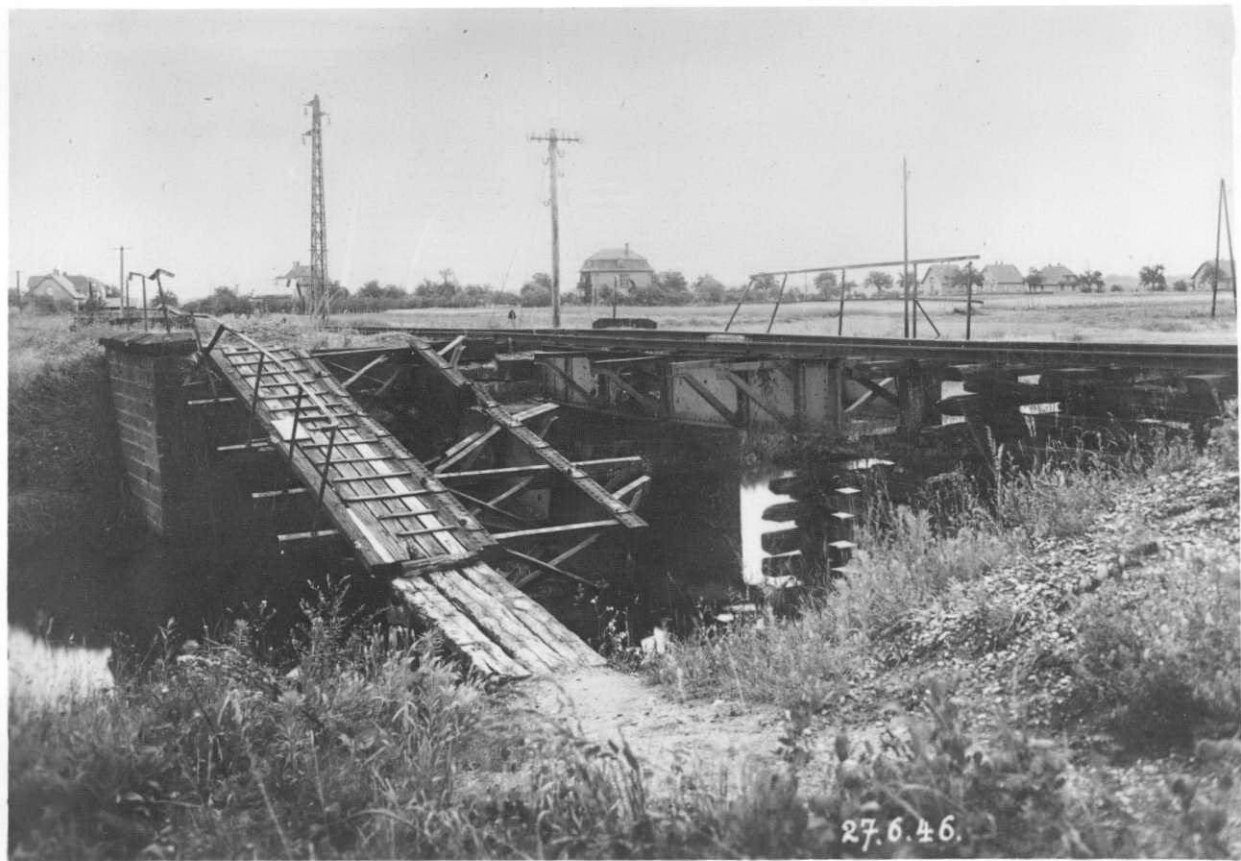
Pont sur le Redengraben. Km 15 830.

Vue du côté gauche de la ligne, côté Soufflenheim.

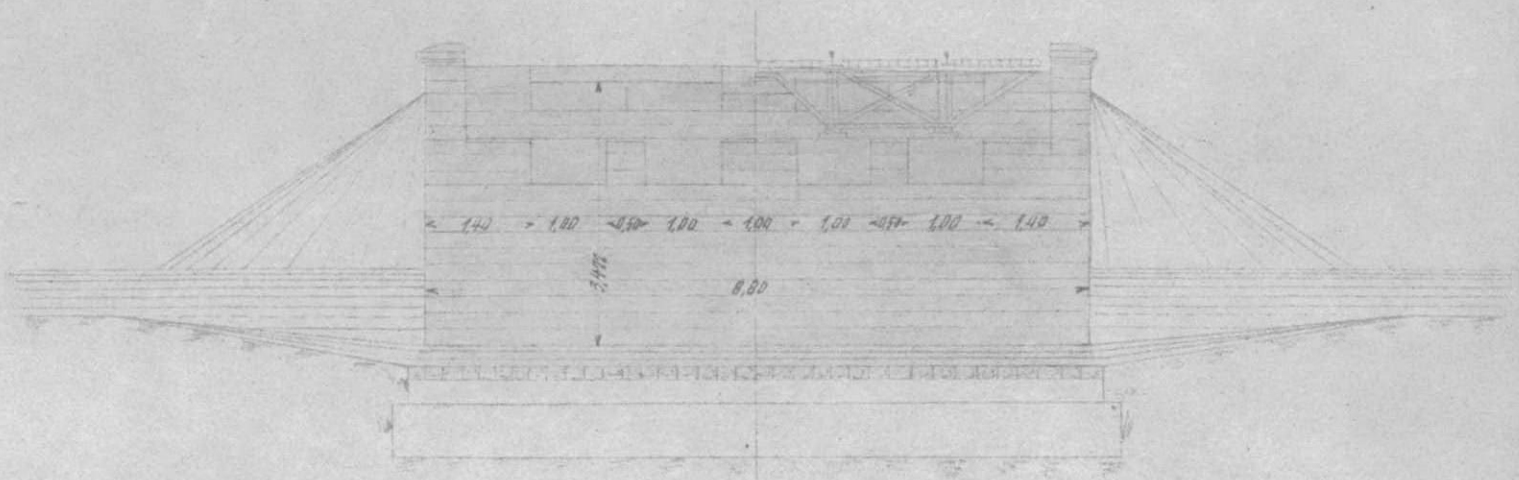
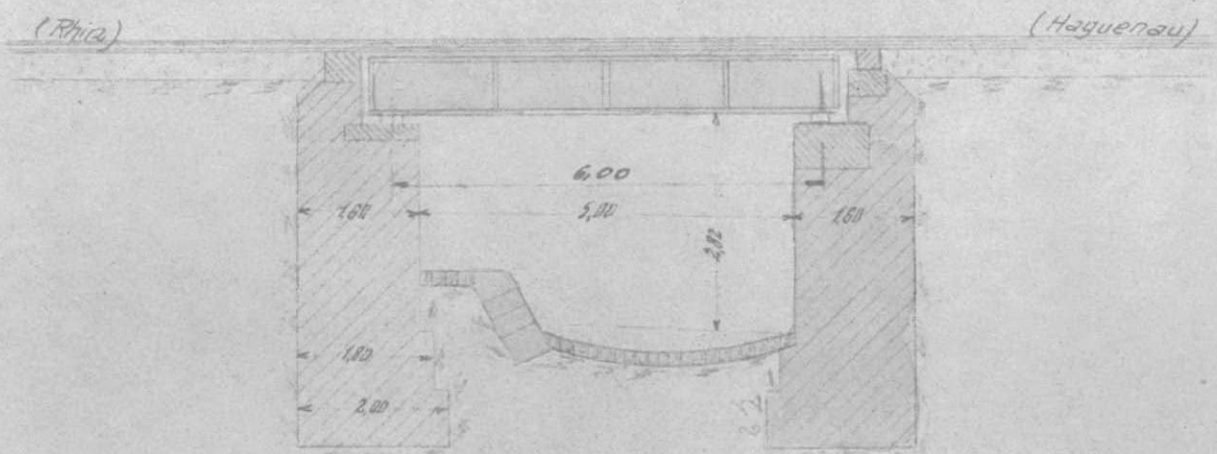
N° 84 - 150 - 015.

| Caractéristiques de l'ouvrage<br>1 | Nature et importance des avaries. (repérées sur le croquis annexe.)<br>2. | Avis sur { réparation.<br>régénération.<br>3 |
|---|---|---|
| <u>Fondations</u> : Maçonnerie. | Côté Wintersdorf: légèrement endommagées.<br>Côté Saverne: complètement détruites. | |
| <u>Tablier</u> : Métallique. | <u>Tablier</u> : entièrement détruit. | |
| <u>Platelage</u> : Bois. | <u>Platelage</u> : détruit. | |
| <u>Garde-corps</u> : Fers profilés. | <u>Garde-corps</u> : détruit. | |

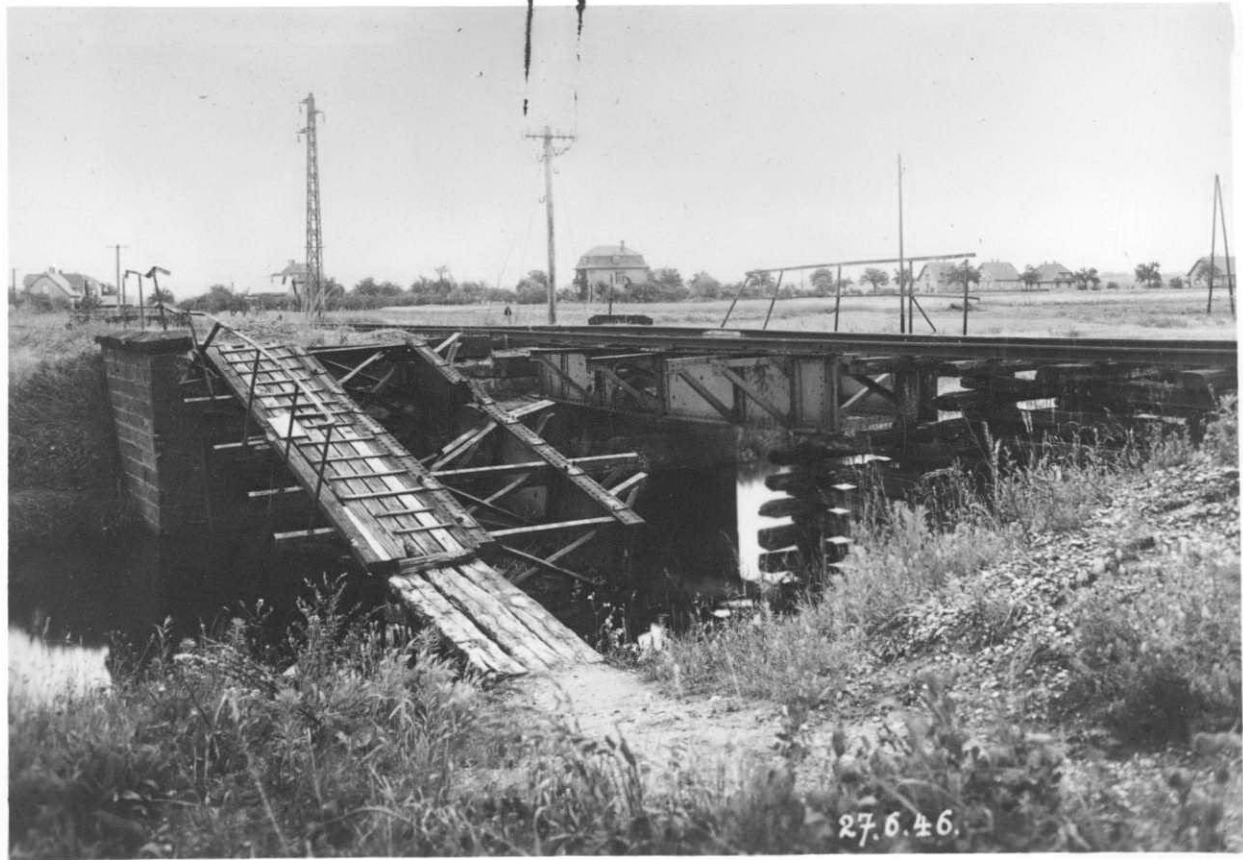
Port sur le Redergraben. Km 15.830

Vue du côté gauche de la ligne, c'est-à-dire côté Soufflenheim  
27. 5. 46.

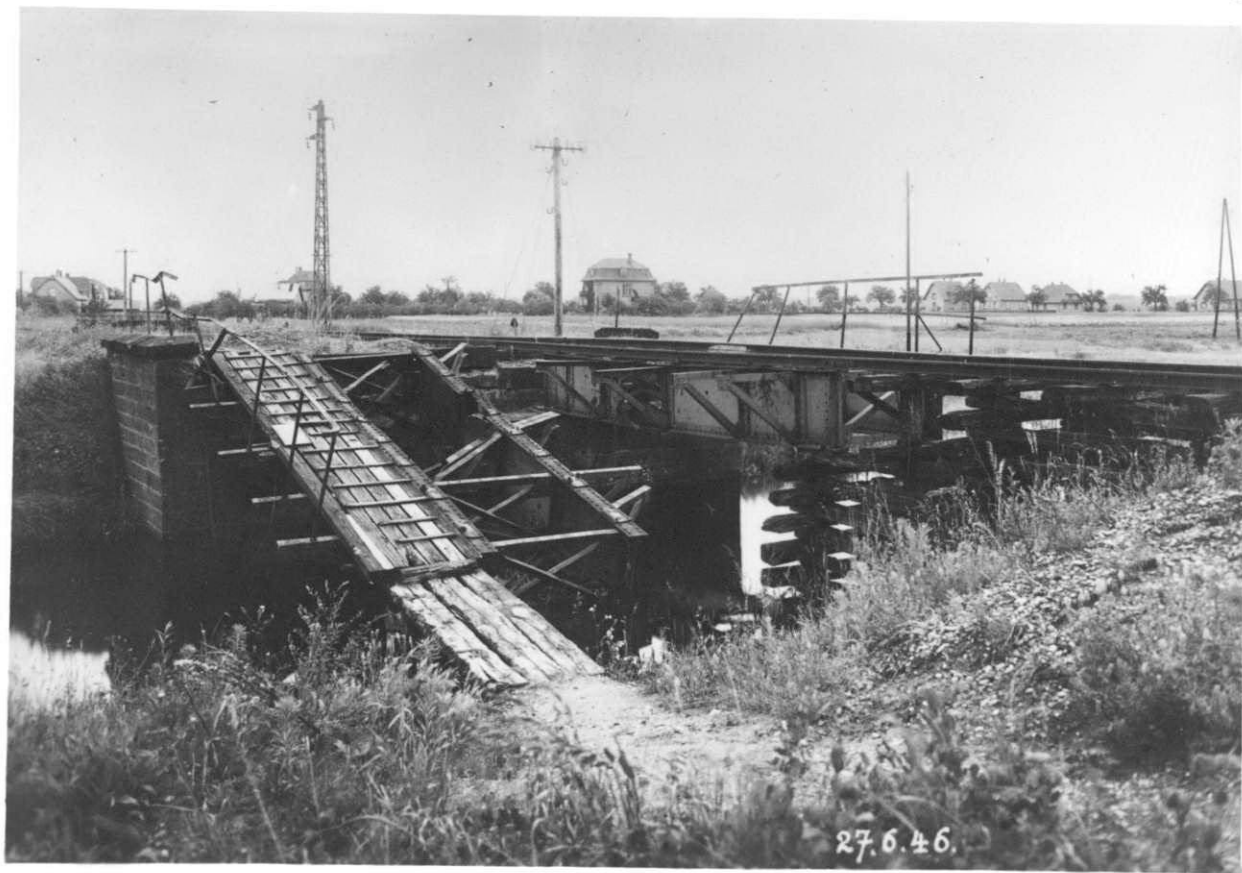
Pont sur le Redograbier. Km 15.830 -

Vue du côté gauche de la ligne, celui côté Soufflenheim  
27. 6. 46.

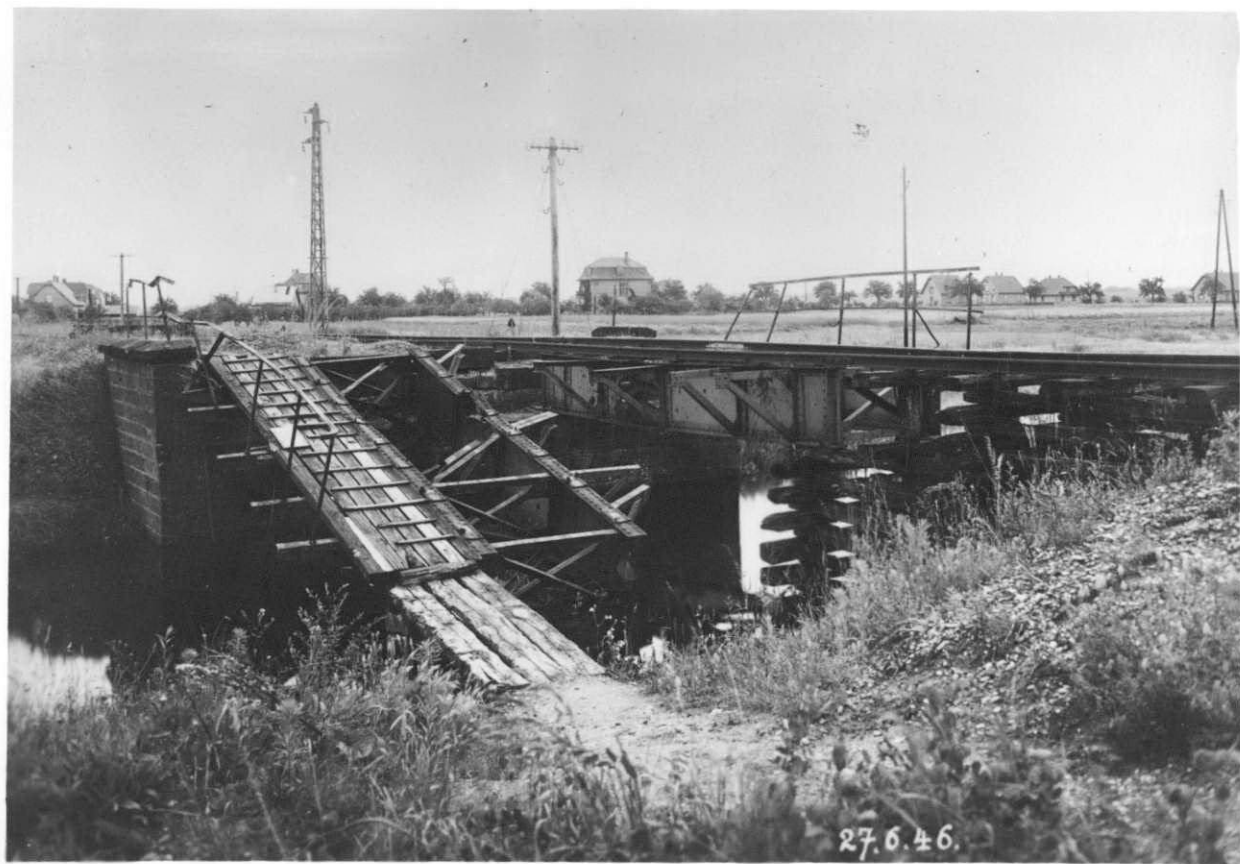
Pont sur le Rodergraben. Km: 15.830

Mue du côté gauche de la ligne, en face côté Soufflenheim
