FICHER DETAILLE DES DESTRUCTIONS

Ligne de Saverne à Wintersdorf.

FICHE DE DESTRUCTION

Ligne de SAVERNE A. WINTERSDORF (km. 24.900)

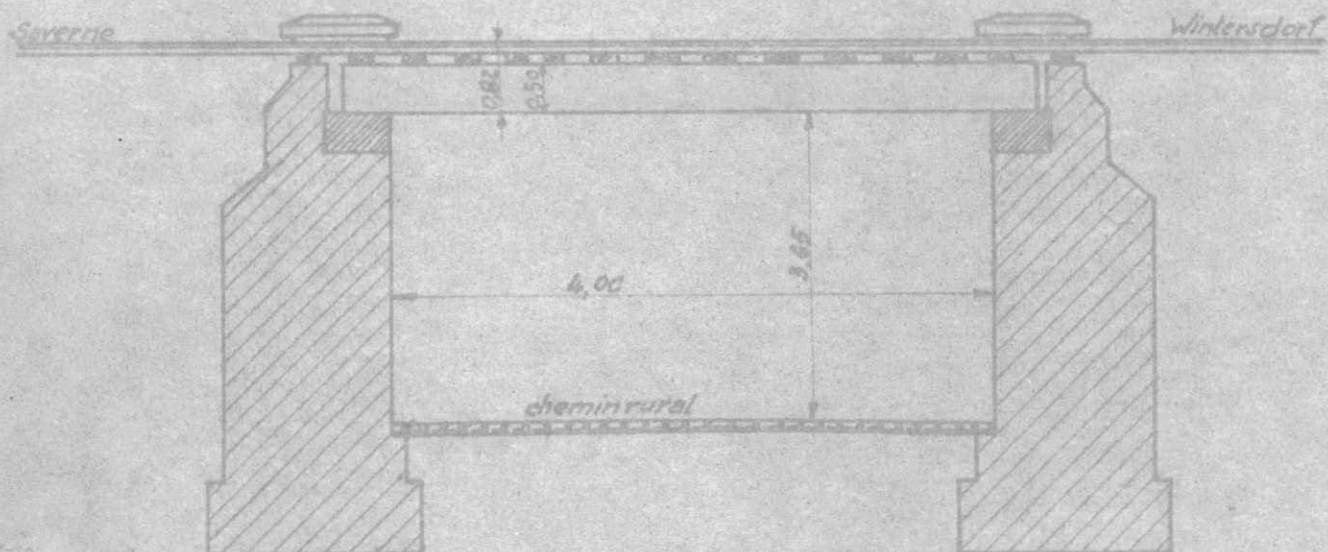
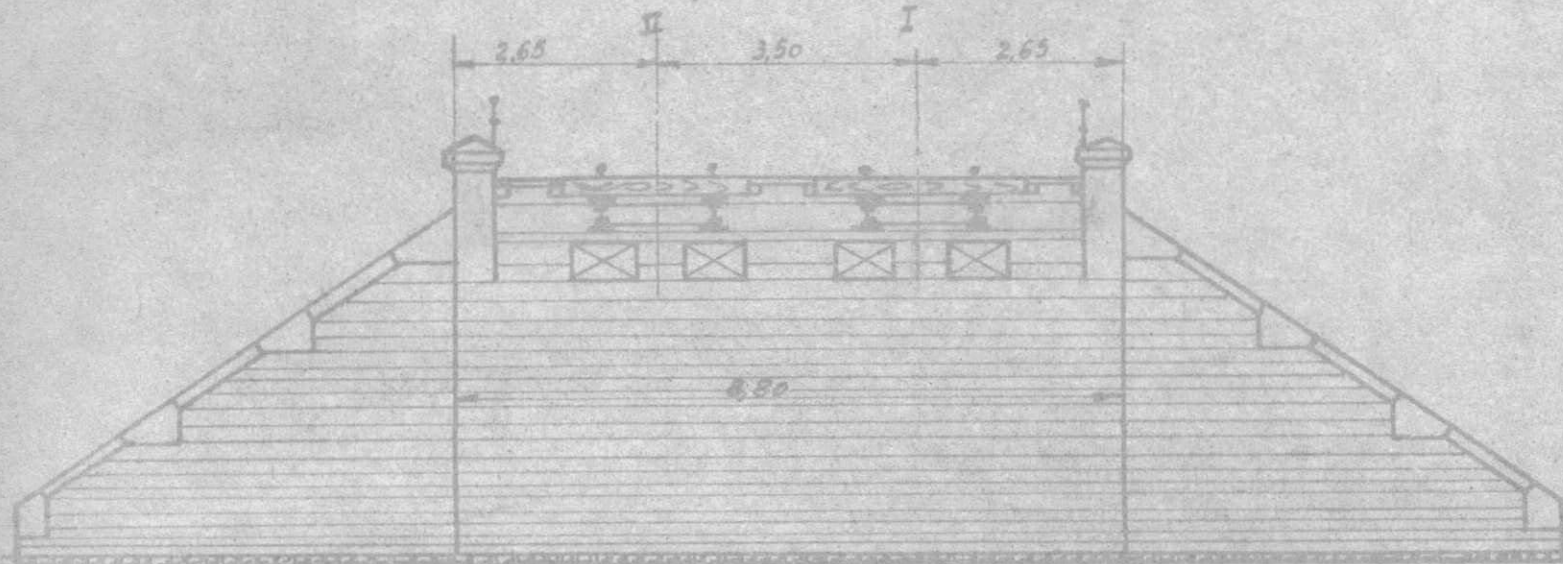
P.J. à T.M. au P.K. 24.900

Caractéristiques de l'ouvrage 1	Nature et importance des avaries (repérées sur le croquis annexe) 2	Avis sur { réfection reutilisation 3
<u>Fondations:</u> Maçonnerie	bon état	
<u>Culées:</u> Maçonnerie, les <u>Murs en</u> parements en <u>aile</u> maçonnerie de moellons assisés.	5 m ² de parements et 3 m ² de maçonnerie sont démolis	à reconstruire
<u>Sommiers:</u> granit	bon état	
<u>Tabliers:</u> métalliques	détruits 100%	
<u>Voie:</u> sur traverses spéciales	détruite partiellement	Les 3 tabliers à rem- placer
<u>Platelage:</u> bois et béton armé	détruit	} à remplacer
<u>Garde-corps:</u> fers profilés	- d°	
	interrompue.	
	Circulation interrompue ou déviée sur les voies
