FICHER DETAILLE DES DESTRUCTIONS

Ligne de Sélestat à Sundhouse.

(1) P.S. de 11m de largeur (P.E) (Km: 1.785)
sous la route nationale n°83, en 1 travée.

FICHE DE DESTRUCTION

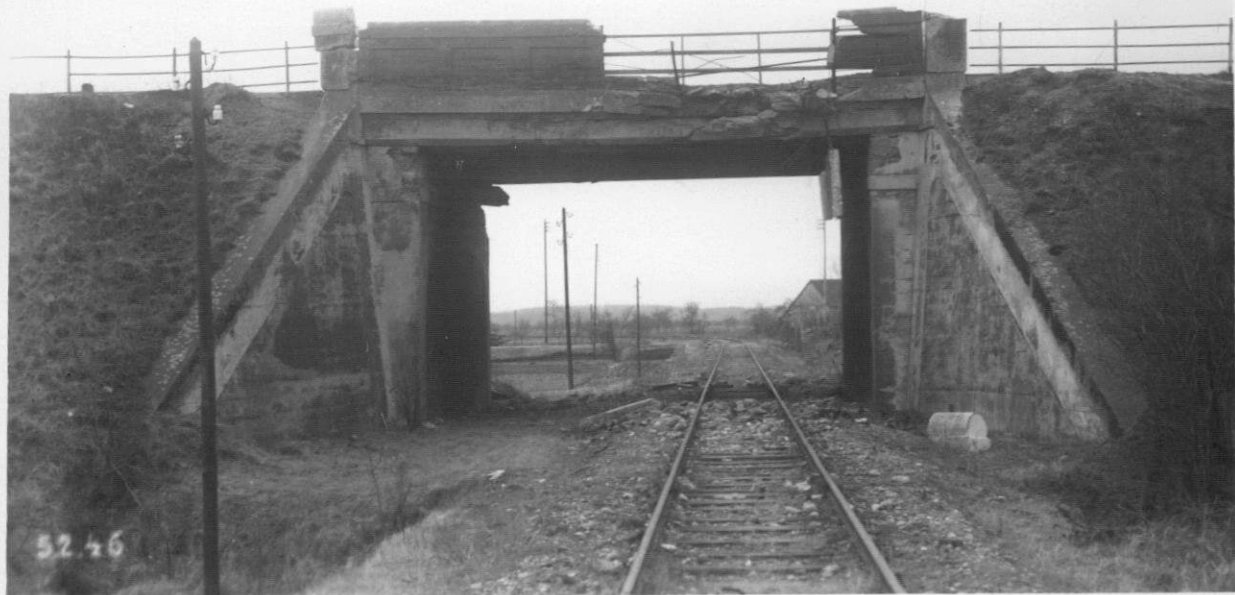
N^o 828

P.S. en béton armé de 11.00 m. Km 1.785

Vue côté Séléstat

Caractéristiques de l'ouvrage 1	Nature et importance des avaries. (repérées sur le croquis annexe.) 2.	Avis sur { réfection. réutilisation. 3
Fondations : Béton armé.	Fondations : en bon état.	
Culées : d°	Culées : d°	
Murs en aile d°	Murs en aile : d°	
Tablier : P.E.	Tablier : d° Parapet légèrement endommagé par des éclats	Réparation provisoire effectuée.
	Circulation interrompue.

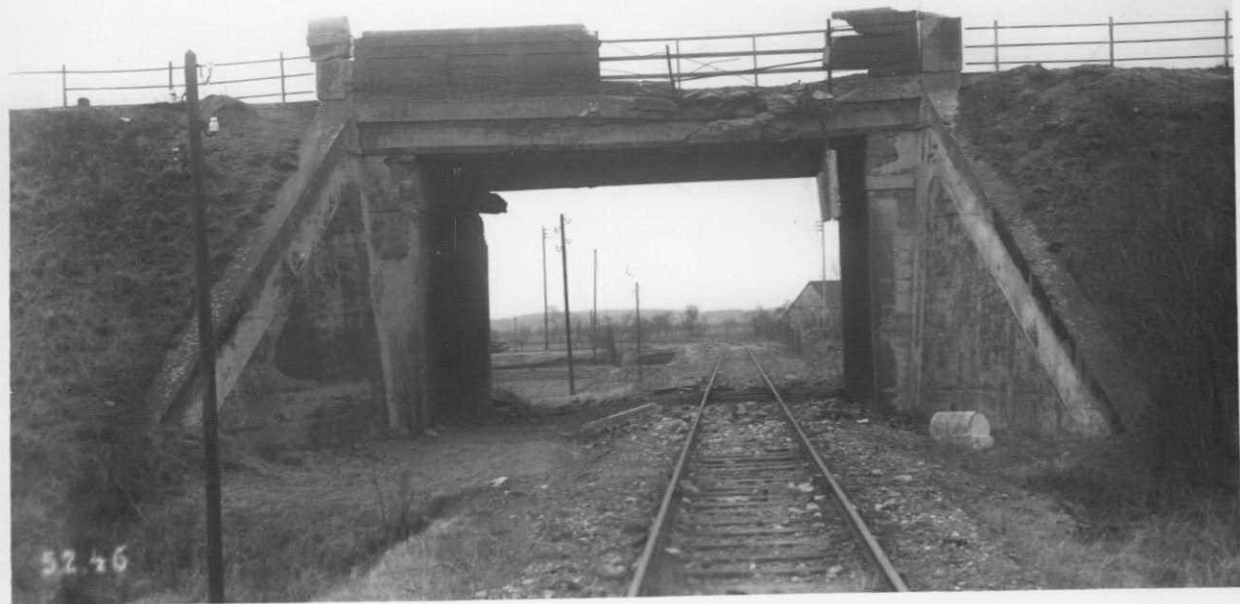
N° 828

P.S. en béton armé de 11.00 m. Km 1.785

Vue côté Sélestat

Caractéristiques de l'ouvrage 1	Nature et importance des avaries. (repérées sur le croquis annexe.) 2.	Avis sur { réfection. réutilisation. 3
Fondations: Béton armé	Fondations: en bon état	
Culées: d°	Culées: d°	
Murs en aile: d°	Murs en aile: d°	
Tablier: P.E.	Tablier: d° Parapet légèrement endommagé par des éclats	Réparation provisoire effectuée
	Circulation interrompue
