## FICHER DETAILLE DES DESTRUCTIONS

*Ligne de Sélestat à Sundhouse*

(1) P. S. de 5 m. de largeur (P. E) (Km. 3.408)  
(sous un chemin rural) en 1 travée.

## FICHE DE DESTRUCTION

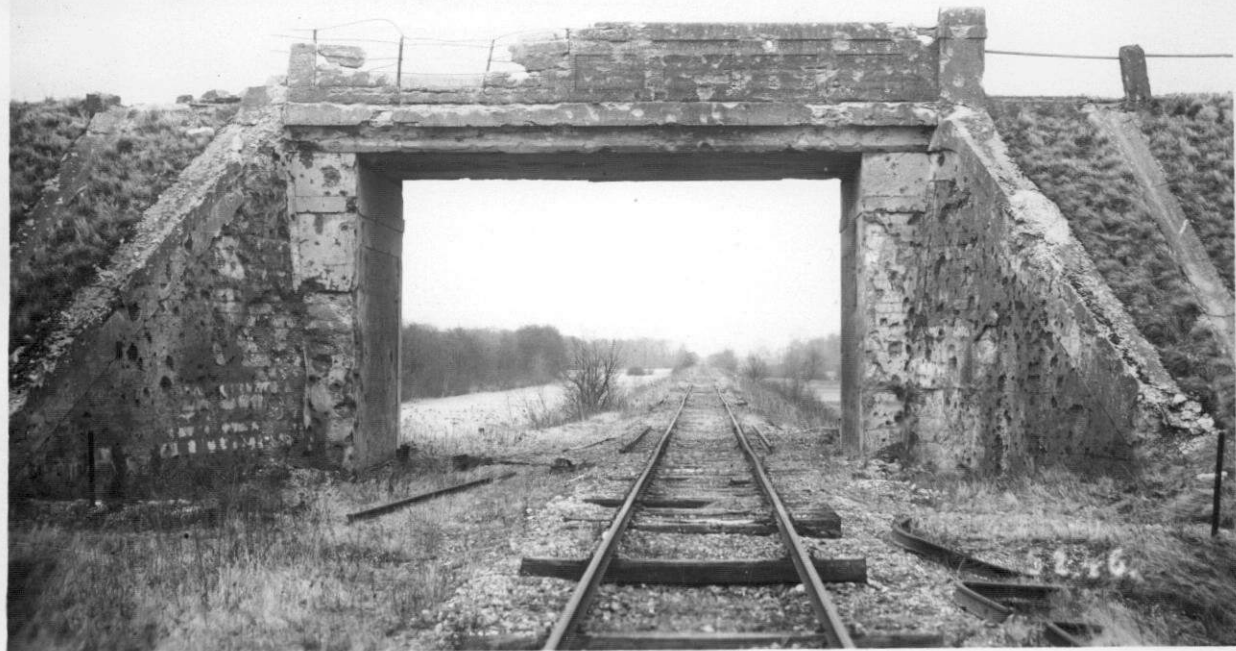
N<sup>o</sup> 1185

P.S. en béton armé de 5.00m. Km 3.408 -

Vue prise côté Sélestat

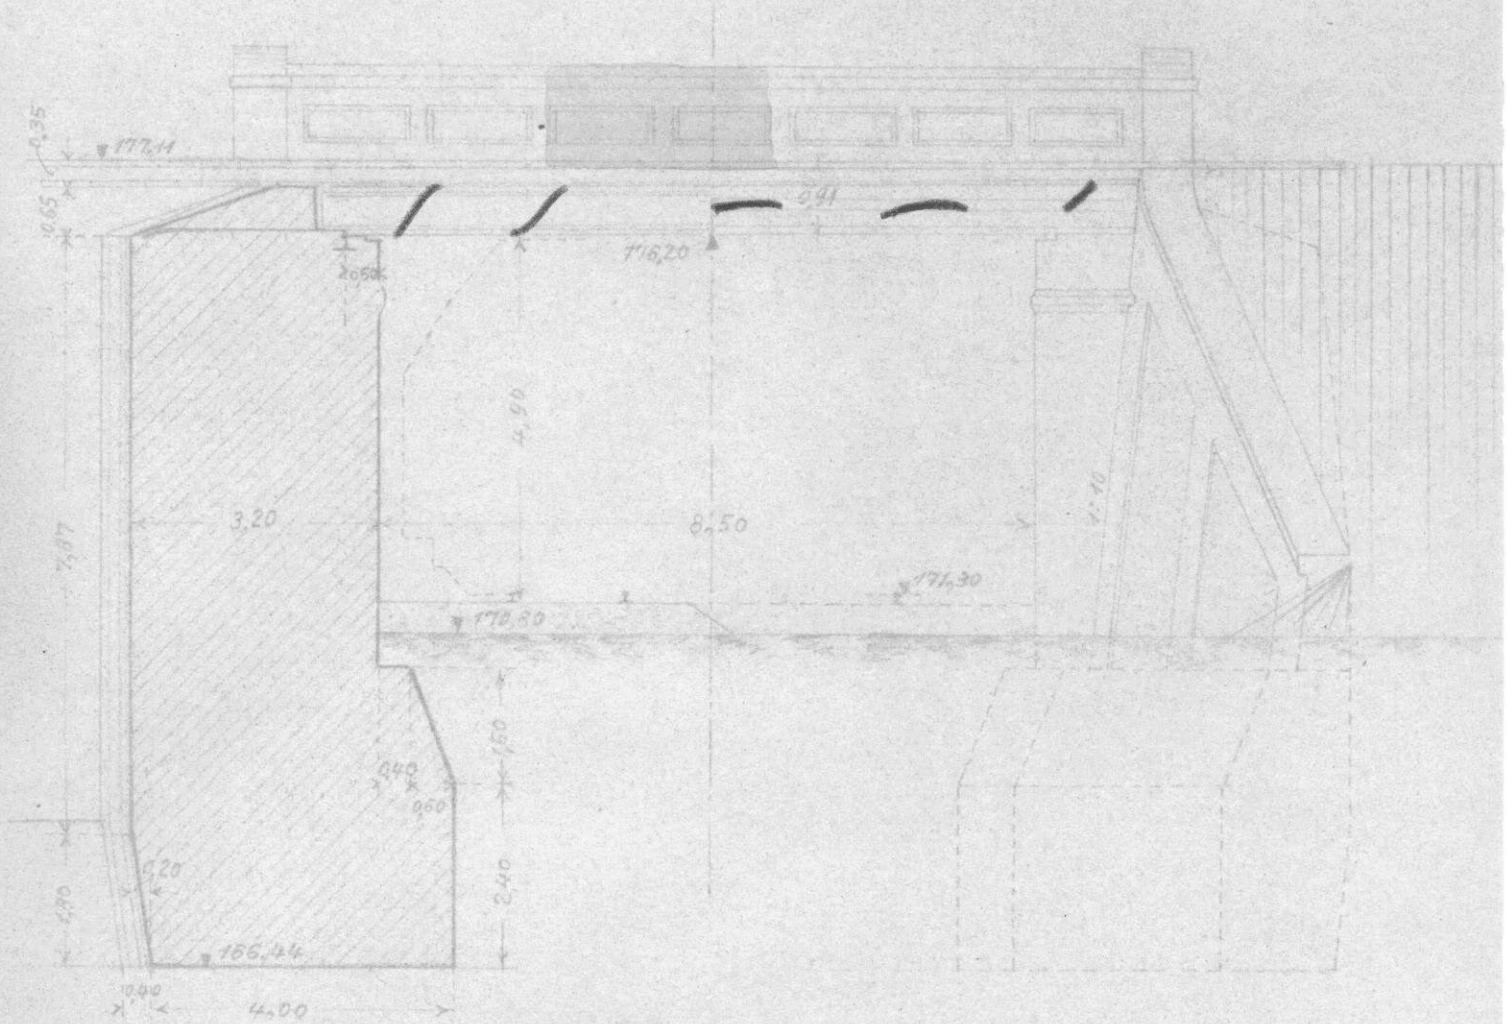
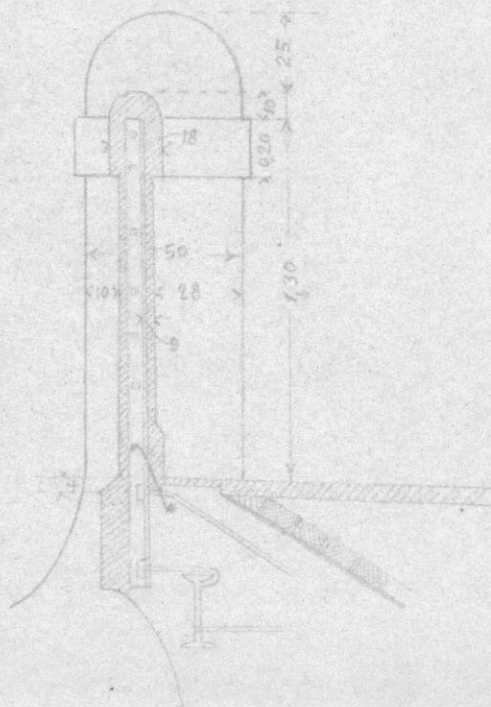
Coupe et élévation

| Caractéristiques de l'ouvrage<br>1 | Nature et importance des avaries (repérées sur le croquis annexe.)<br>2 | Avis sur { réfection<br>réutilisation<br>3 |
|---|---|---|
| Culées et murs en aile :<br>en béton | Culées et murs en aile : légèrement endommagés.<br>Parapet en béton détruit sur 2 m de longueur | |
| Tablier : Poutrelles enrobées. | Tablier : légèrement endommagé. | |

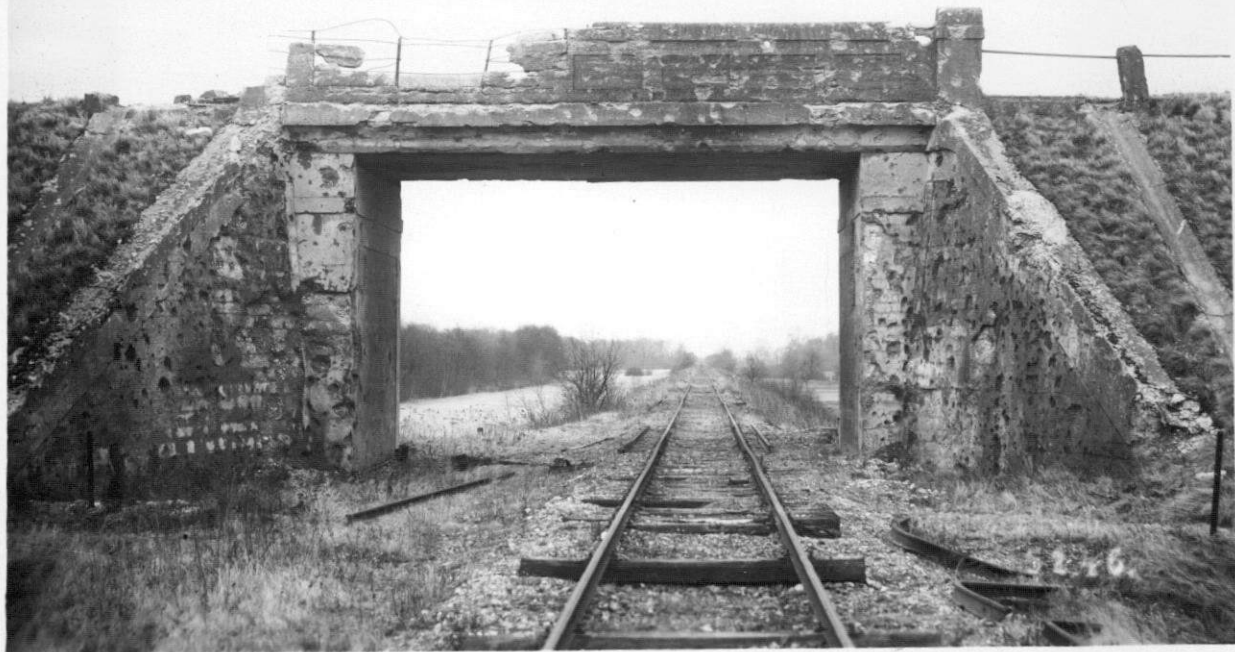
N° 1185

P.S. en béton armé de 5.00 m. Km 3.408

Vue prise côté Sélestat

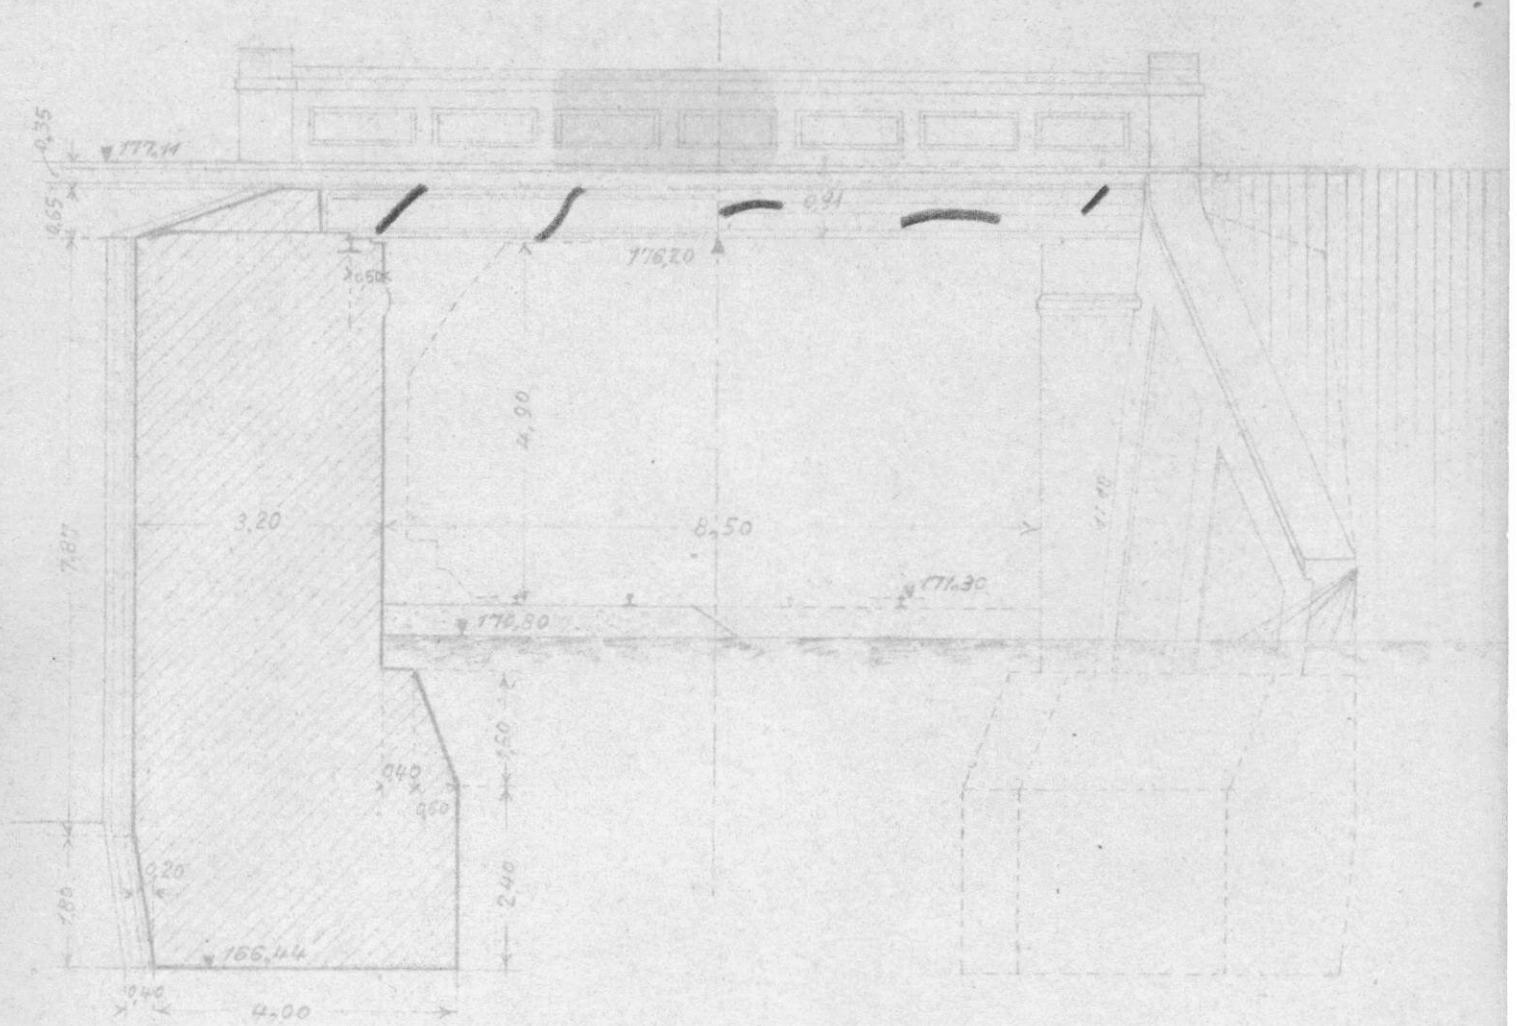
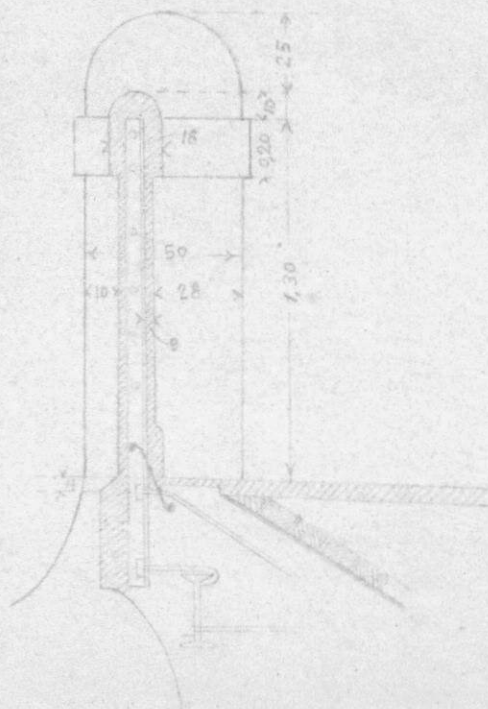
Coupe et élévation

| Caractéristiques de l'ouvrage<br>1 | Nature et importance des avaries (repérées sur le croquis annexe.)<br>2 | Avis sur { réfection<br>réutilisation<br>3 |
|---|---|---|
| Culées et murs en aile :<br>en béton | Culées et murs en aile : légèrement endommagés.<br>Parapet en béton détérioré sur 2 m de longueur | |
| Tablier : Poutrelles enrobées. | Tablier : légèrement endommagé. | |

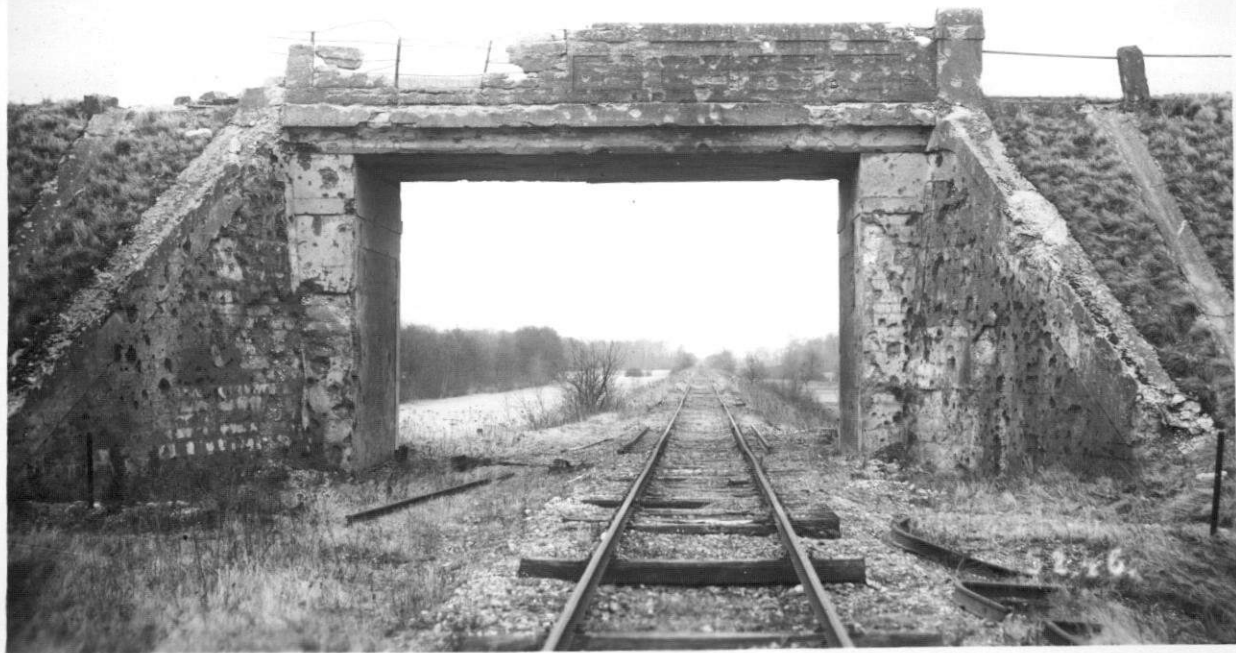
N<sup>o</sup> 1185 -

P.S. en béton armé de 5.00 m. Km 3.408

Vue prise côté Sélestat

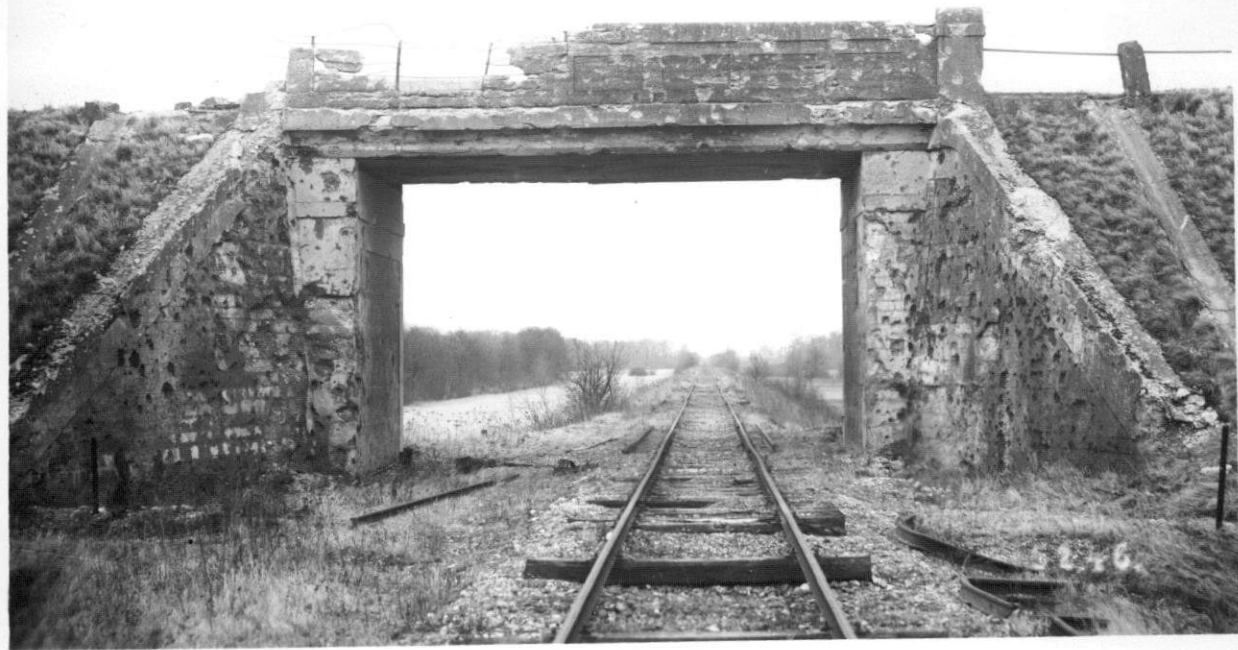
N<sup>o</sup> 1185

P.S. en béton armé de 5.00 m. Km 3.408 -

Vue prise côté Sélestat

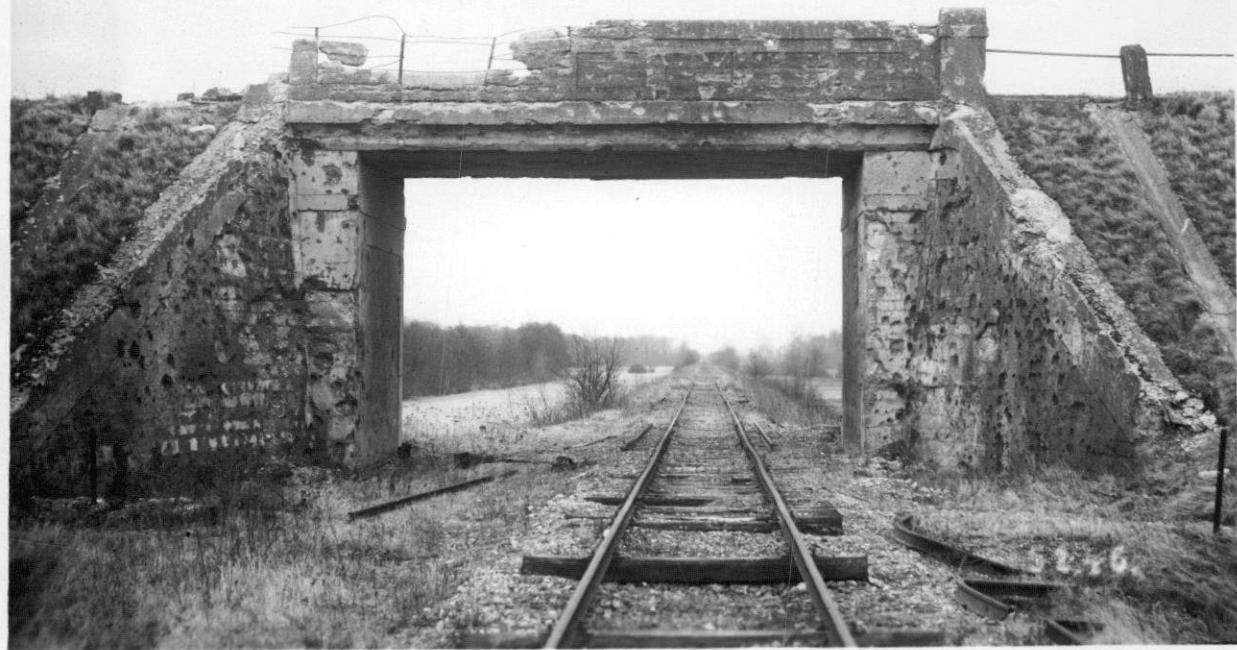
N° 1185 -

P. S. en béton armé de 5.00m. Km 3.408 -

Vue prise côté Sélestat
