L. 85 - P. I. de 13 m. d'ouïre - Km: 5.965

P.I à T.M. de 13,00 m Km 5.965

## FICHE DE DESTRUCTION

Ligne de SÉLESTAT A SUNDHOUSE (km: 5,965. )  
 P.I à 1 voie  
 à la traversée du chemin vicinal de Sélestat à Ebersheim.  
 Dénomination courante:

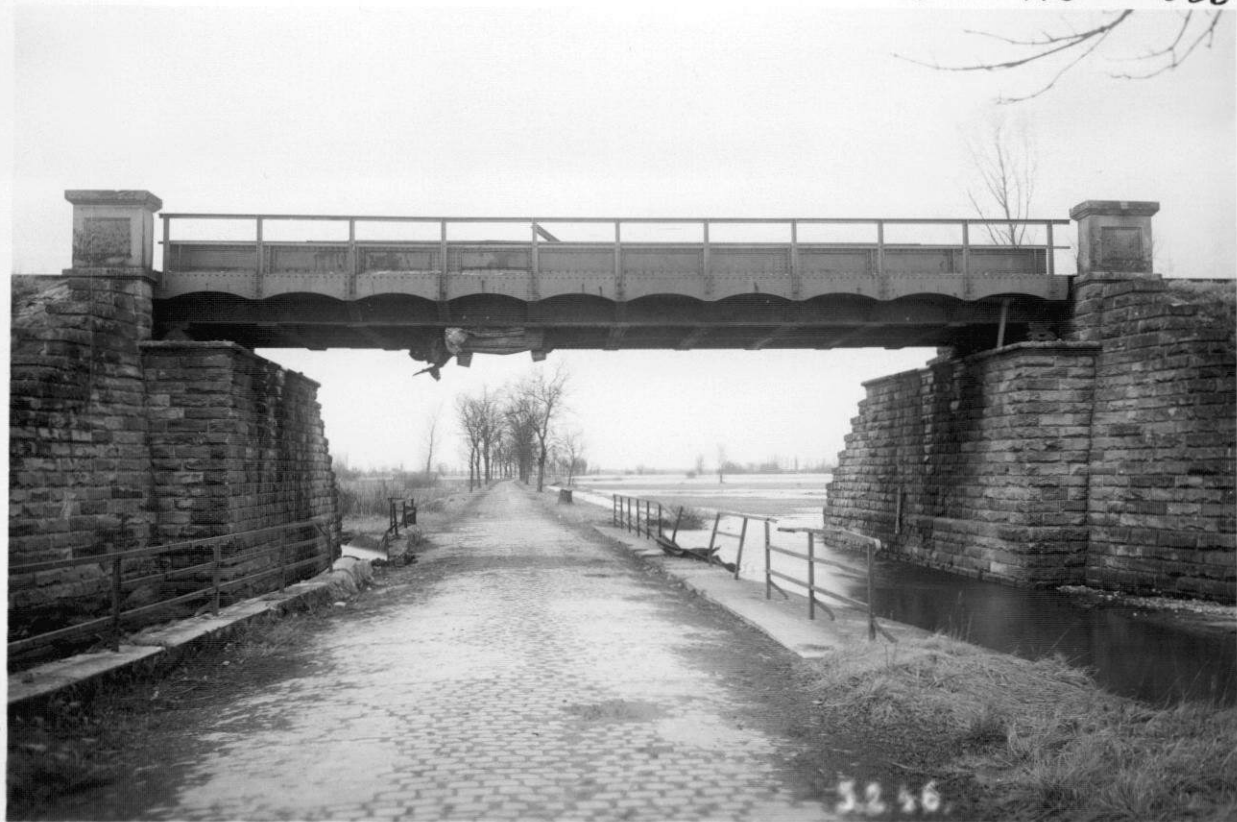
N<sup>o</sup> 671-

Vue côté droit de la ligne

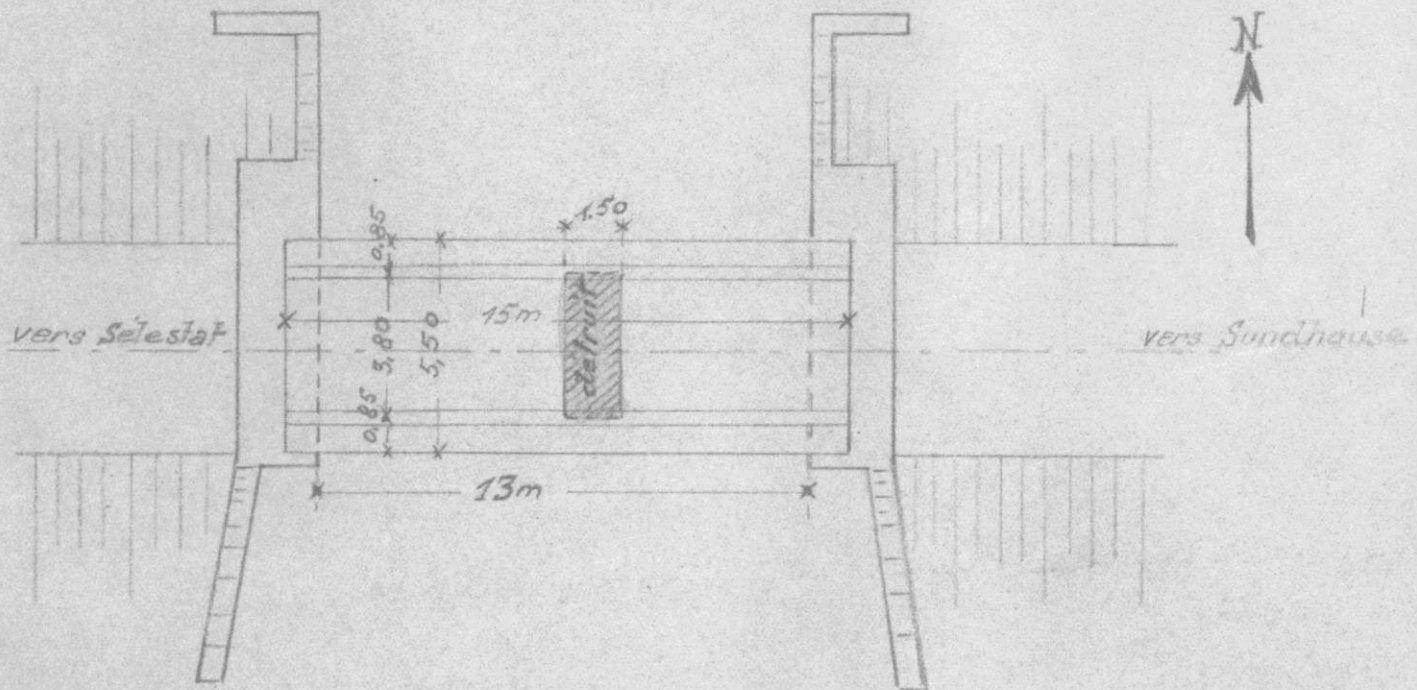
P.J. au P.K. 5,965.

Caractéristiques de l'ouvrage 1	Nature et importance des avaries. (repérées sur le croquis annexe.) 2.	Avis sur { réparation. réutilisation. 3
Fondations: Béton.	intactes.	
Culées: _____ d° _____	_____ d° _____	
Murs en aile: _____ d° _____	_____ d° _____	
Tablier: métallique.	La charge d'explosifs a détruit un compartiment rectangulaire de 4,50 m sur 3,80 m limité par les deux poutres maîtresses et par deux entretoises voisines. Les éléments bordant la rupture ont subi des déformations.	facilement réparable.
Voie: sur traverses en bois.	détruite sur 5 m <sup>2</sup>	
Platelage: Béton.	détruit sur 8 m <sup>2</sup>	
Garde-corps: Fers profilés.	intact.	
	Circulation interrompue

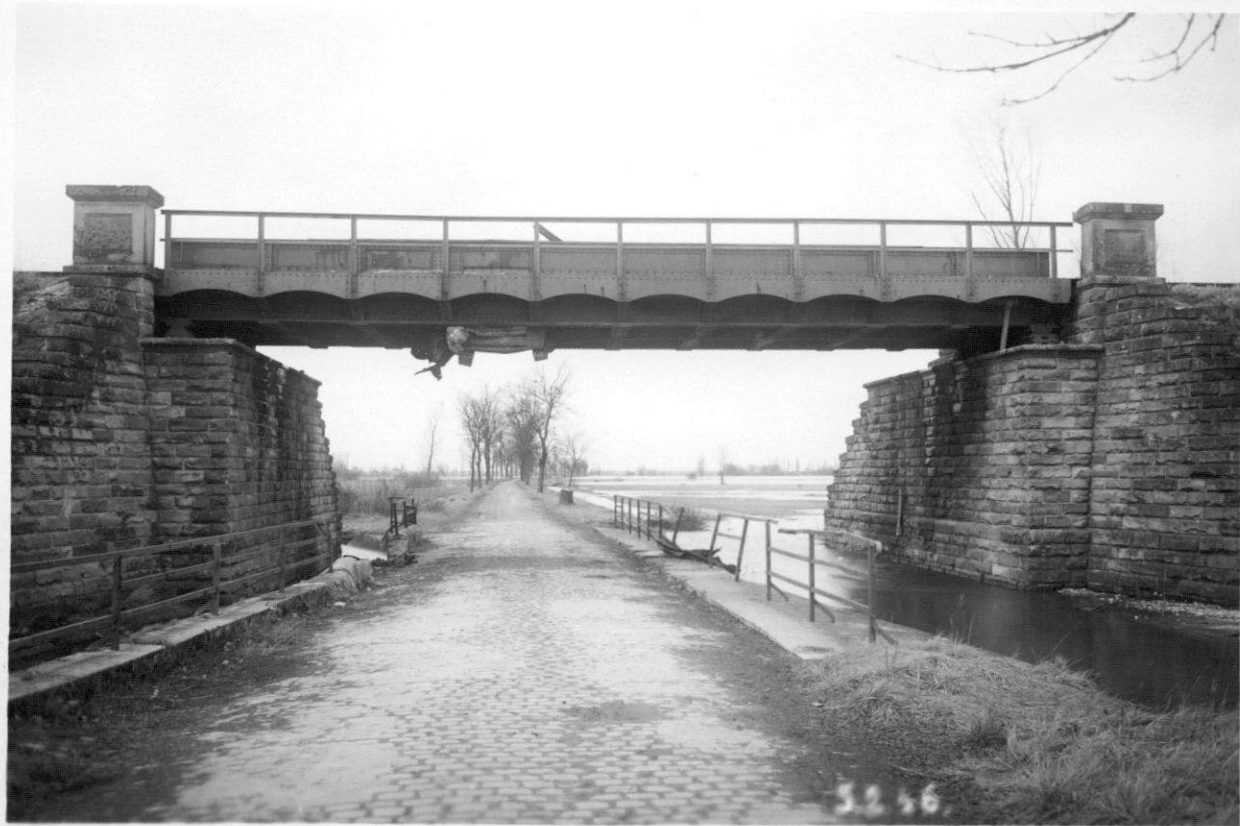
N° 671-

P.I. à T.M. de 13.00 m. Km 5.965

Vue côté droit de la ligne

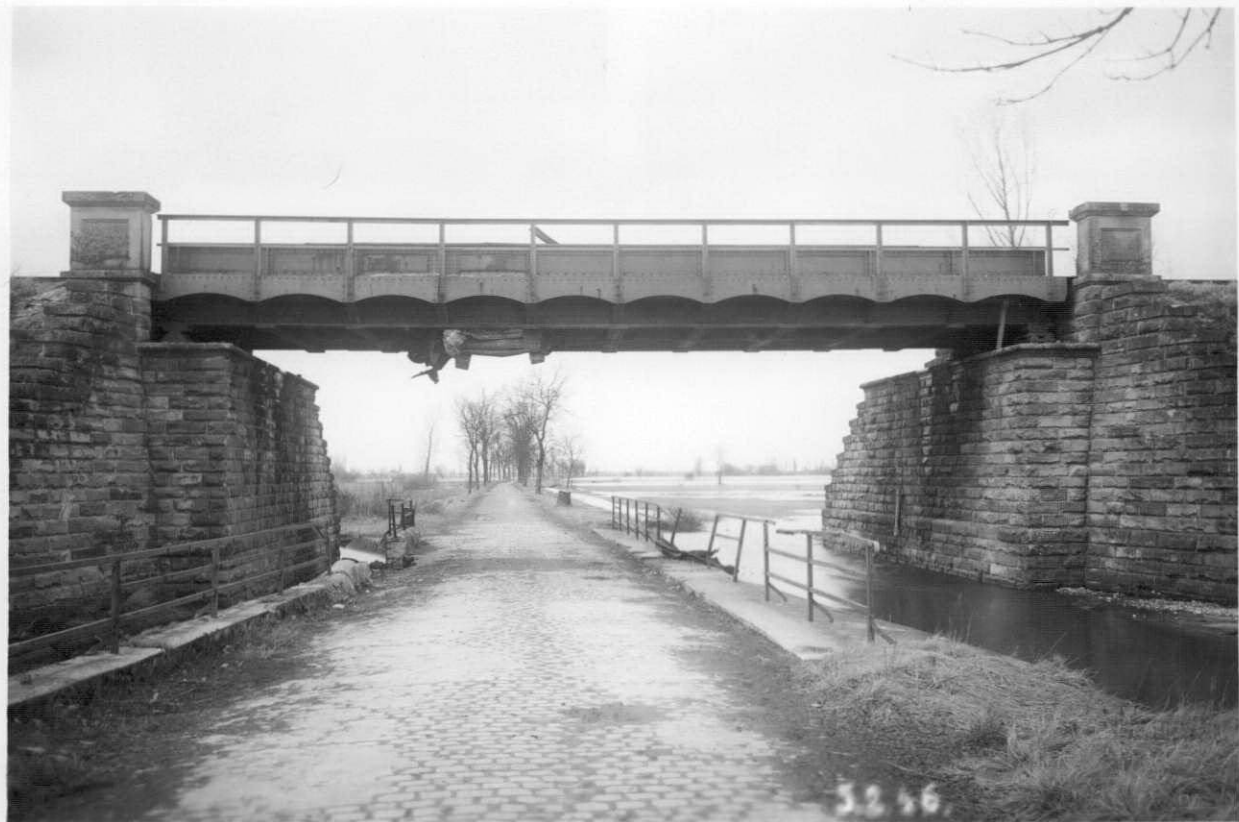
N<sup>o</sup> 671-

P. I à T. M. de 13,00 m Km 5.965

Vue du côté droit de la ligne

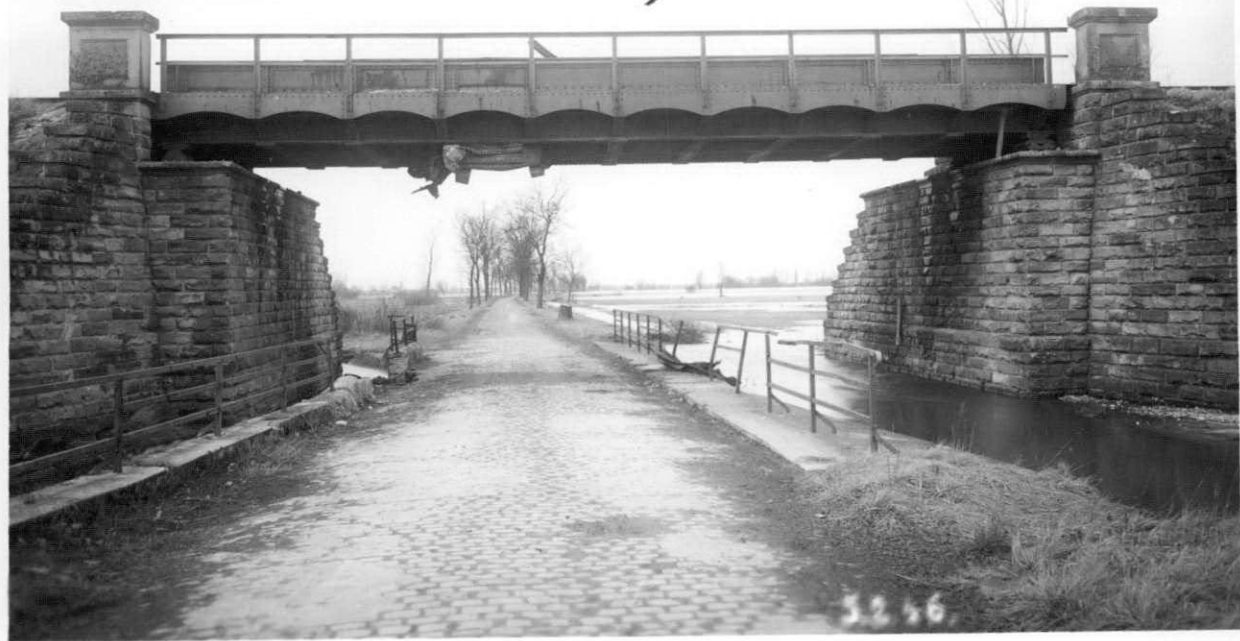
N<sup>o</sup> 671-

P. I à T. M. de 13.00 m. Km 5.965

Vue côté droit de la ligne

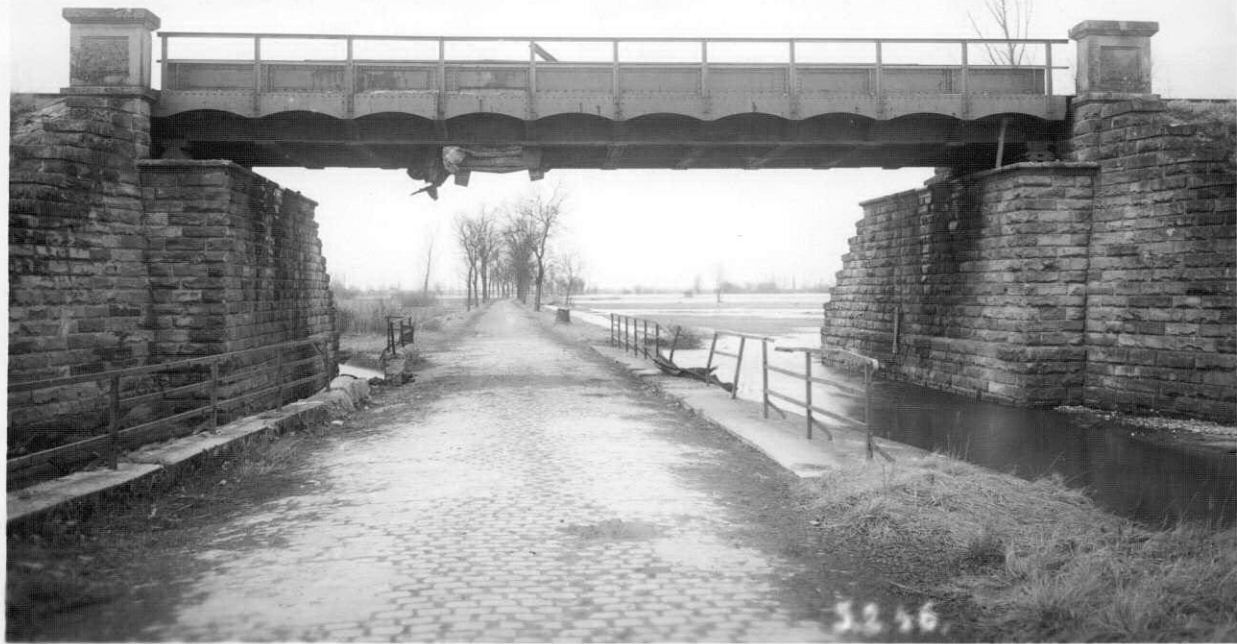
N<sup>o</sup> 671

P. I à T.M. de 13.00 m . Km 5.965

Vue du côté droit de la ligne

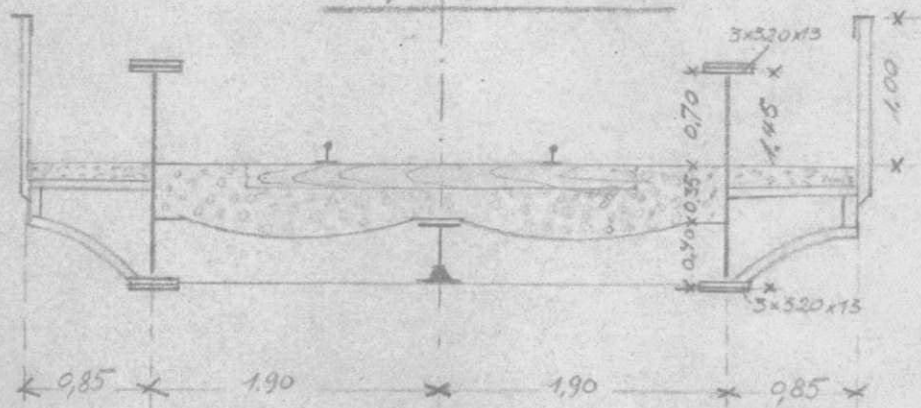
PJ au PK. 5,965.

CARACTÉRISTIQUES DE L'OUVRAGE 1	NATURE ET IMPORTANCE DES AVARIES (repérées sur le croquis annexe) 2	AVIS sur { réfection réutilisation 3
<u>Fondations:</u> Béton <u>Culées:</u> -d°- <u>Murs en aile:</u> -d°- <u>Tablier:</u> métallique  <u>Voie sur traverses en bois</u> <u>Platelage:</u> Béton <u>Garde-corps:</u> Fers profilés	Intactes  -d°-  -d°-  La charge d'explosifs a détruit un compartiment rectangulaire de 1,50 m sur 3,80 m limité par les deux poutres maîtresses et par deux entretoises voisines. Les éléments bordant la rupture ont subi des déformations.  Détruite sur 5 m <sup>1</sup> Détruit sur 8 m <sup>2</sup> Intact;	facilement réparable
	Circulation interrompue <del>sur la voie</del>
