## FICHER DETAILLE DES DESTRUCTIONS

*Ligne de Sélestat à Sundhouse.*

(1) Pont sur l'III (rivière) (T.M.) (Km: 6.469)  
de 61.60 m. de débouché en 3 travées.

## FICHE DE DESTRUCTION

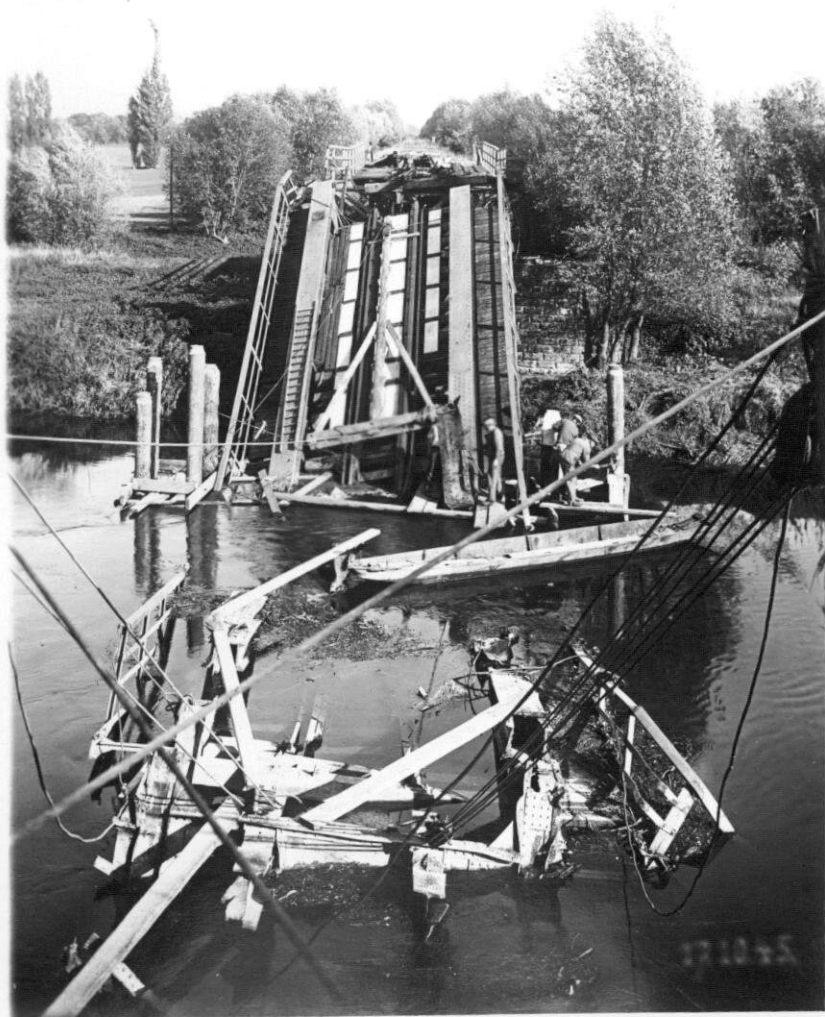
N<sup>o</sup> 830 -

Pont à T. M. sur l'All. Km 6 469 -

Vue prise suivant l'axe de l'ouvrage  
dans la direction Sundhouse

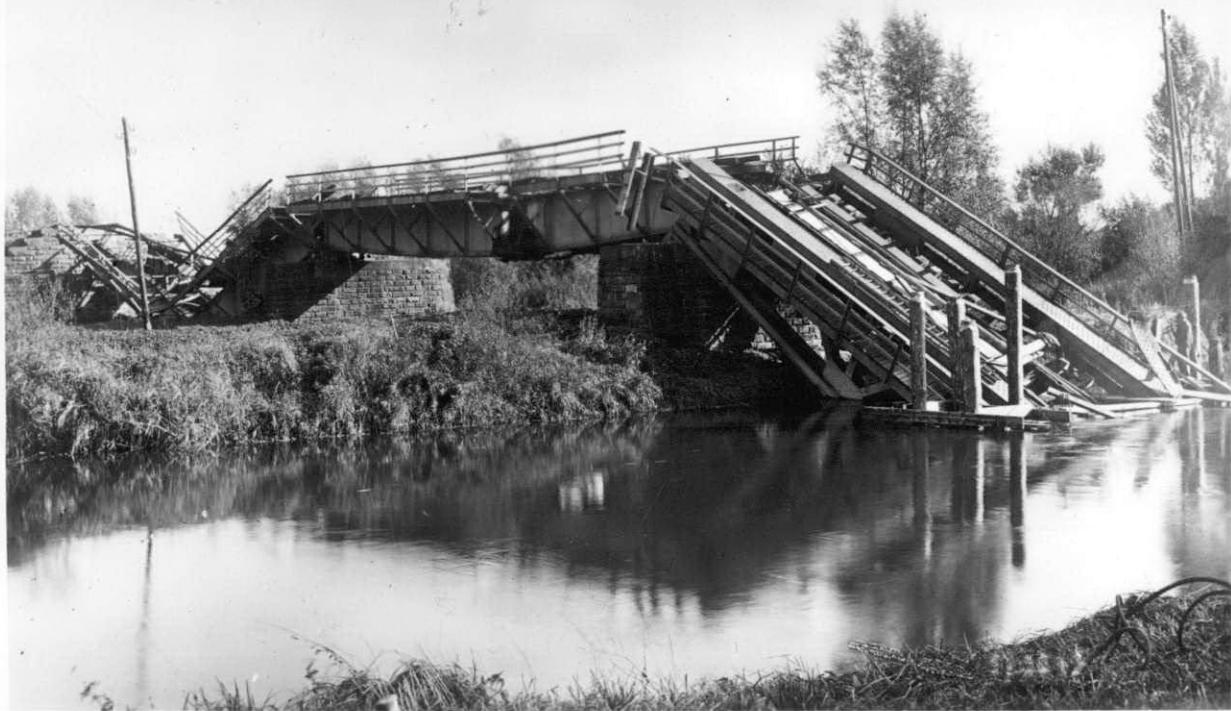
N<sup>o</sup> 830

Pont sur l'Il. Km 6. 469-

Vue prise du côté gauche de la ligne

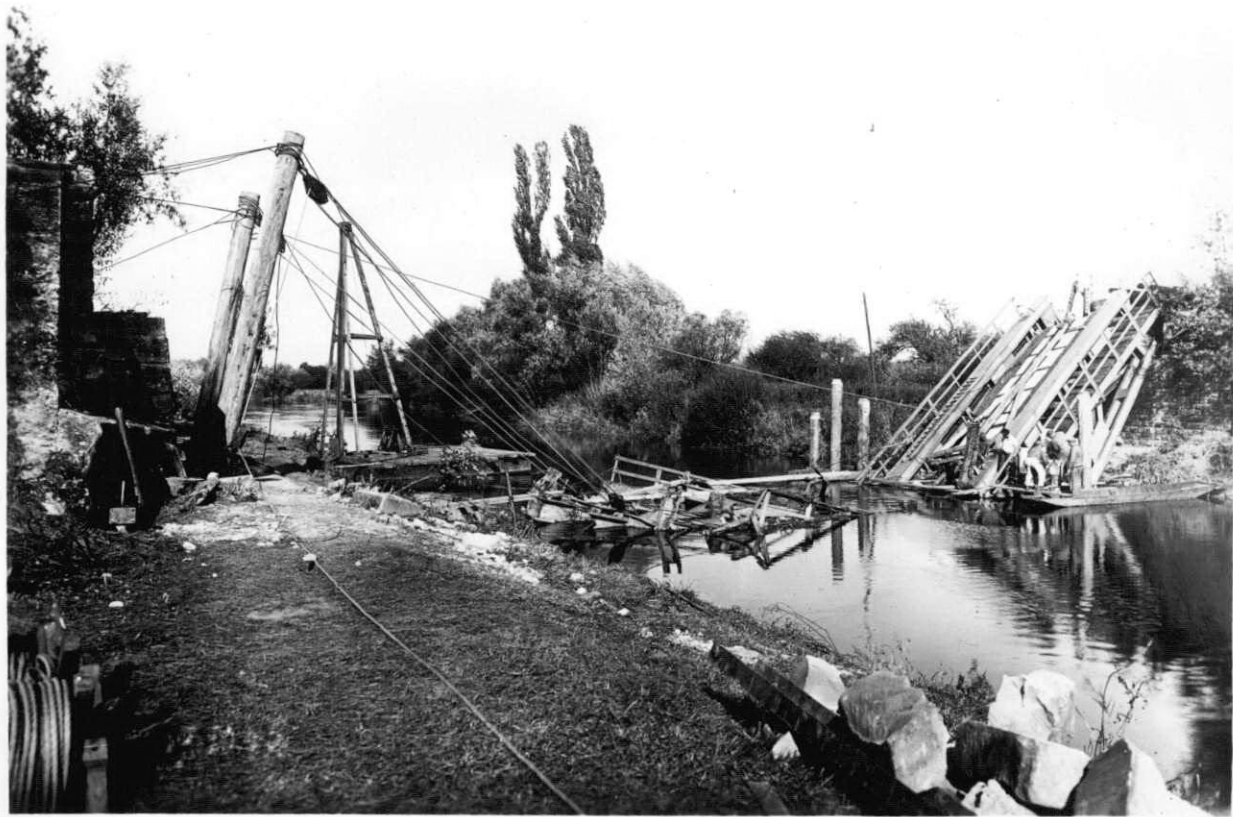
N<sup>o</sup> 830

Pont à T. M. sur l'Ill. Km 6469.

Vue prise du côté droit de la ligne

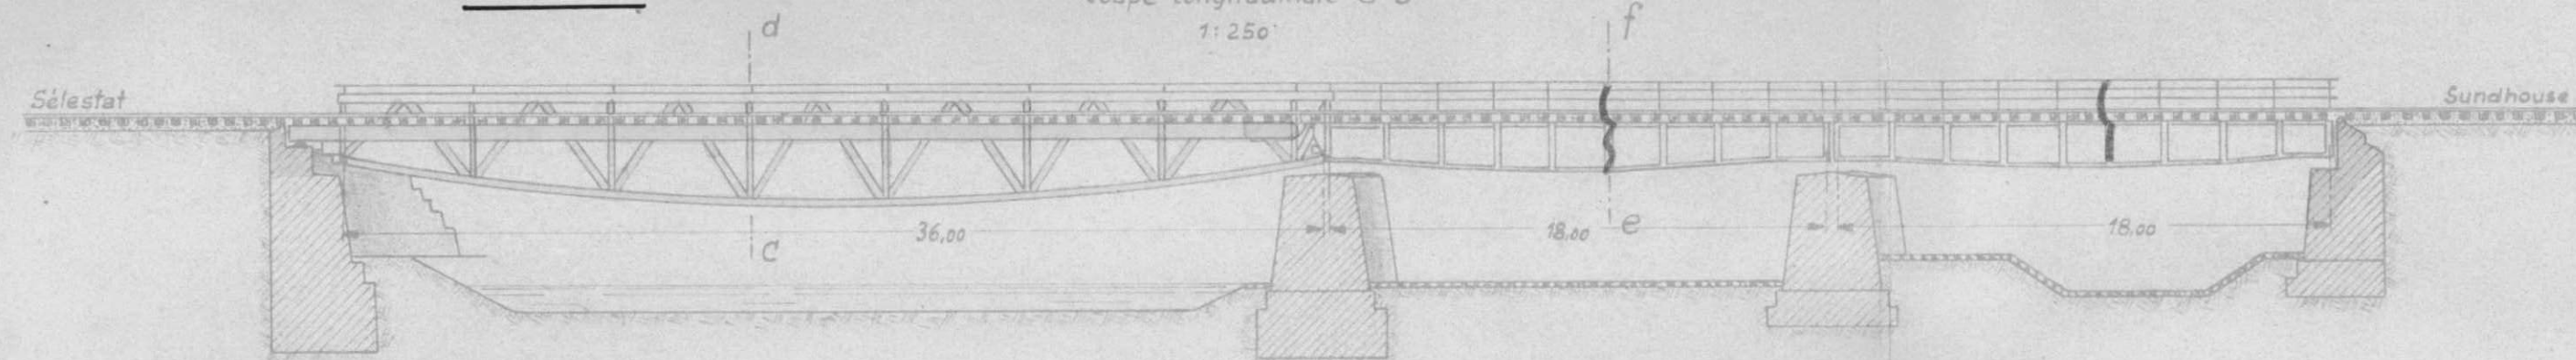
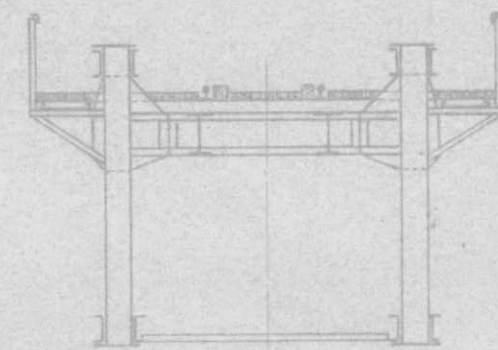
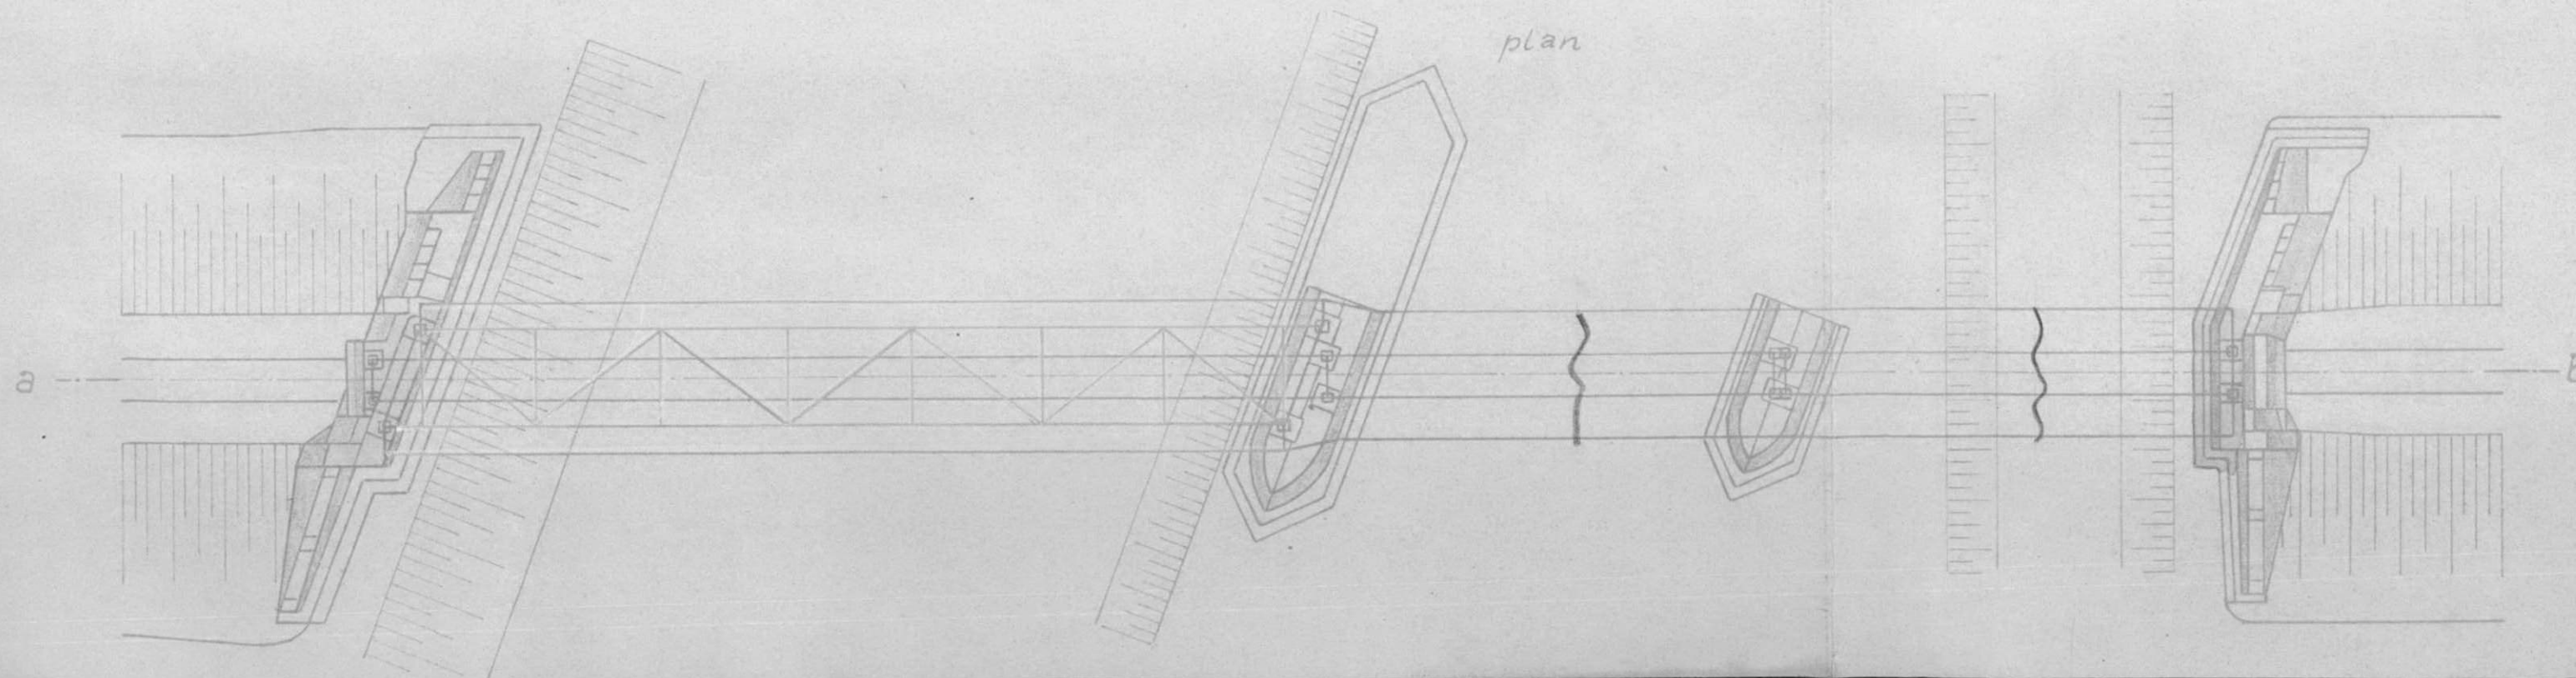
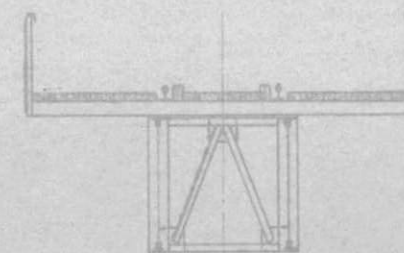
N° 87\_118\_006.

| Caractéristiques de l'ouvrage<br>1 | Nature et importance des avaries. (repérées sur le croquis annexe.)<br>2. | Avis sur { réfection.<br>réutilisation.<br>3 |
|---|---|---|
| Culées et murs en aile :<br>Pierre de taille. | Culée Ouest côté Sélestat endommagée sous les appuis.<br>Culée Est côté Sundhouse fortement endommagée sous les appuis.<br>Murs en aile endommagés. | à réparer<br>— d° —<br>— d° — |
| Tablier : métallique. | détruit. Tous les éléments sont déformés. | à remplacer<br>— d° — |

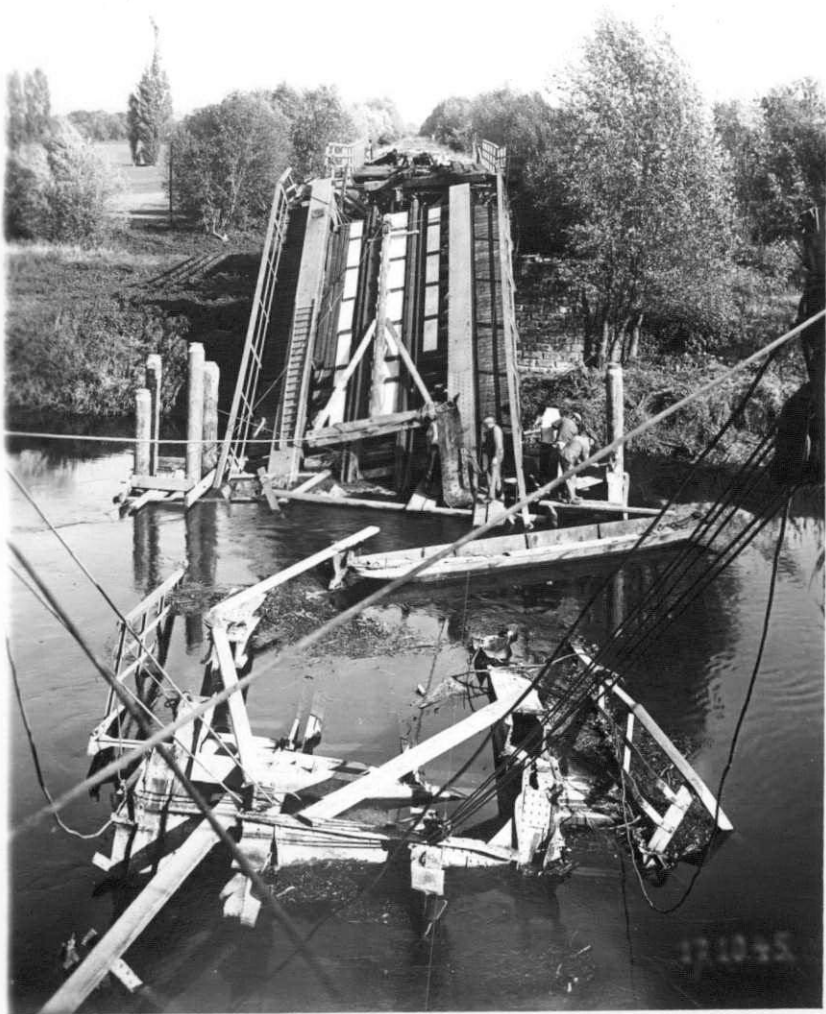
N<sup>o</sup> 830.

Pont à T. M. sur l'Il. Km 6.469

Tue prise suivant l'axe de l'ouvrage

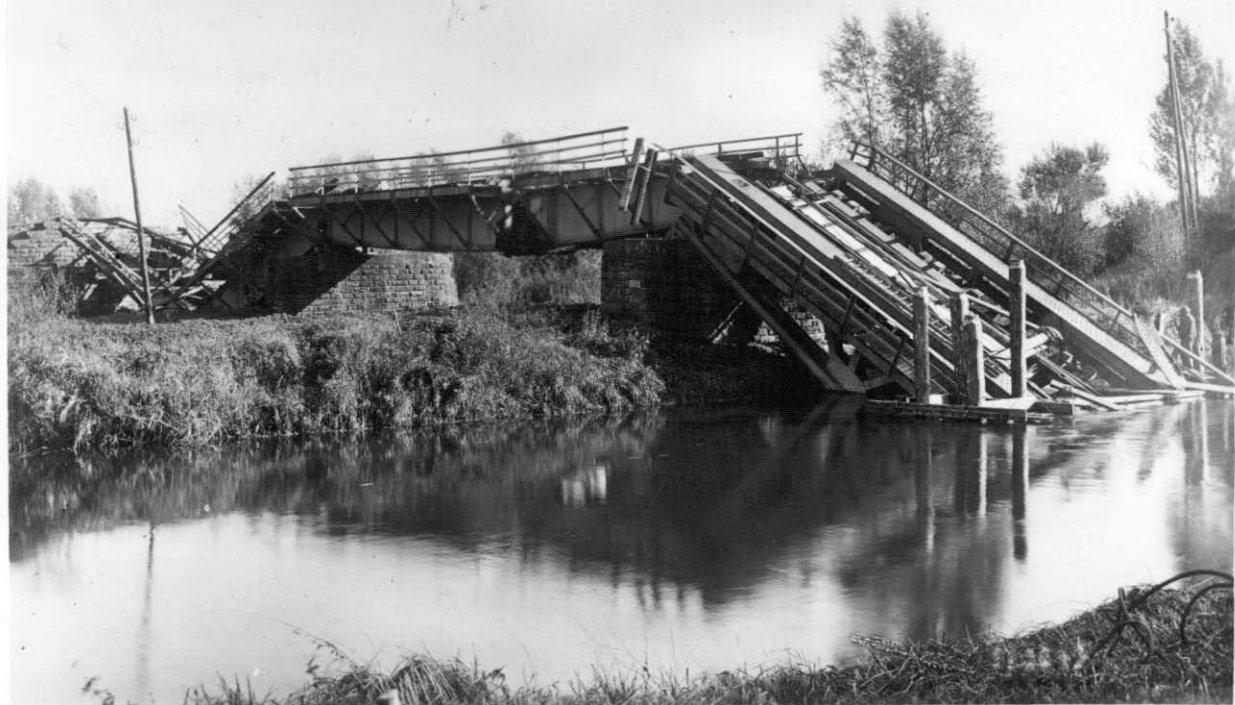
N<sup>o</sup> 830-

Pont sur l'Il. Km 6.469 -

Vue prise du côté gauche de la ligne

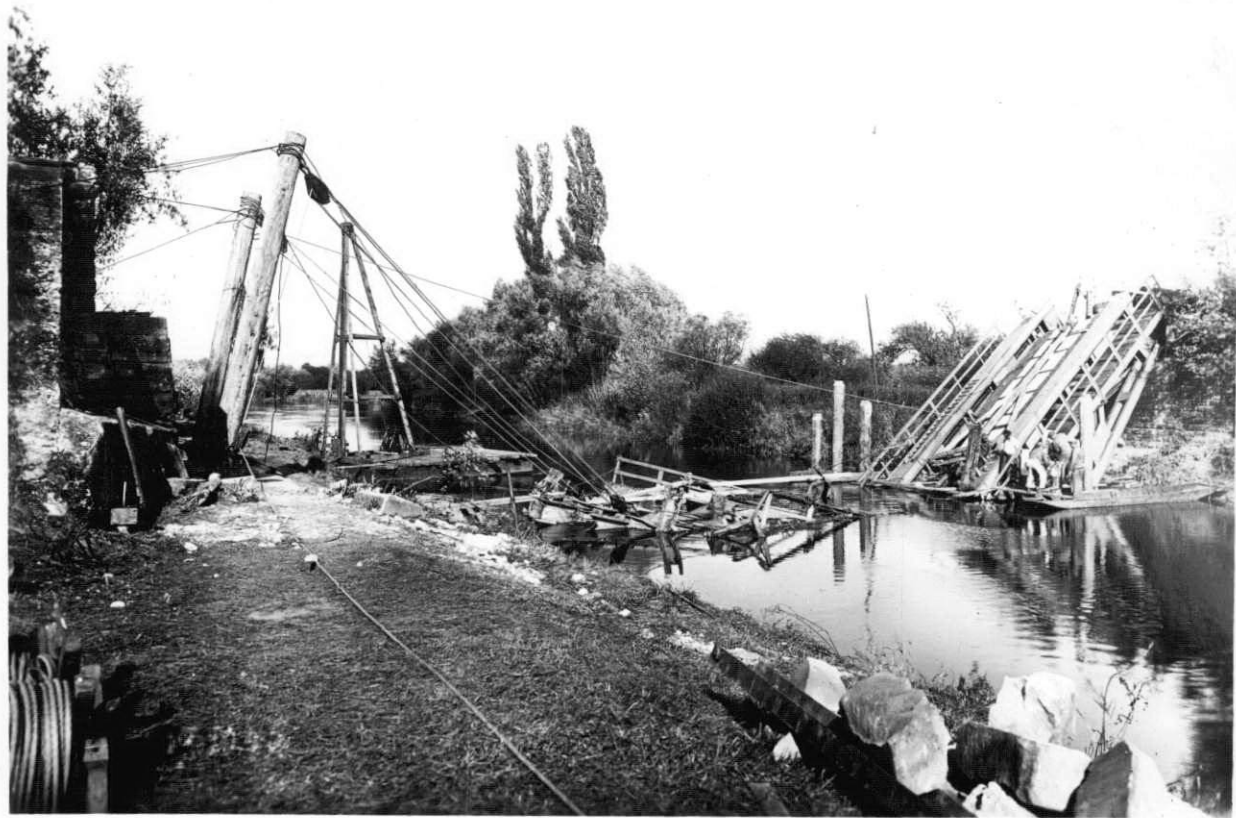
N<sup>o</sup> 830

Pont à T. M. sur l'All. Km 6.469 -

Vue prise du côté droit de la ligne

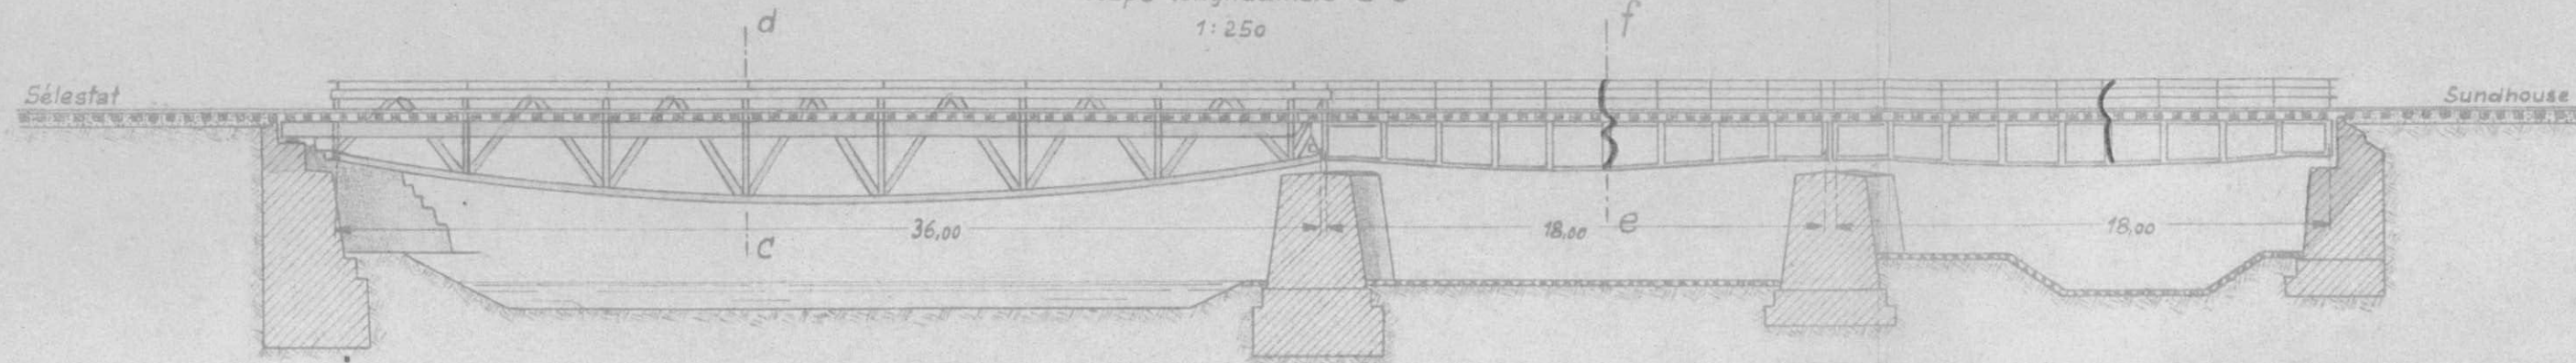
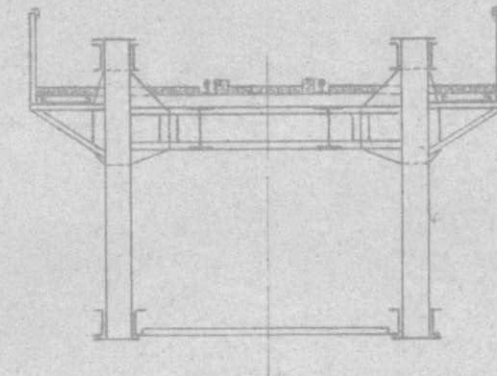
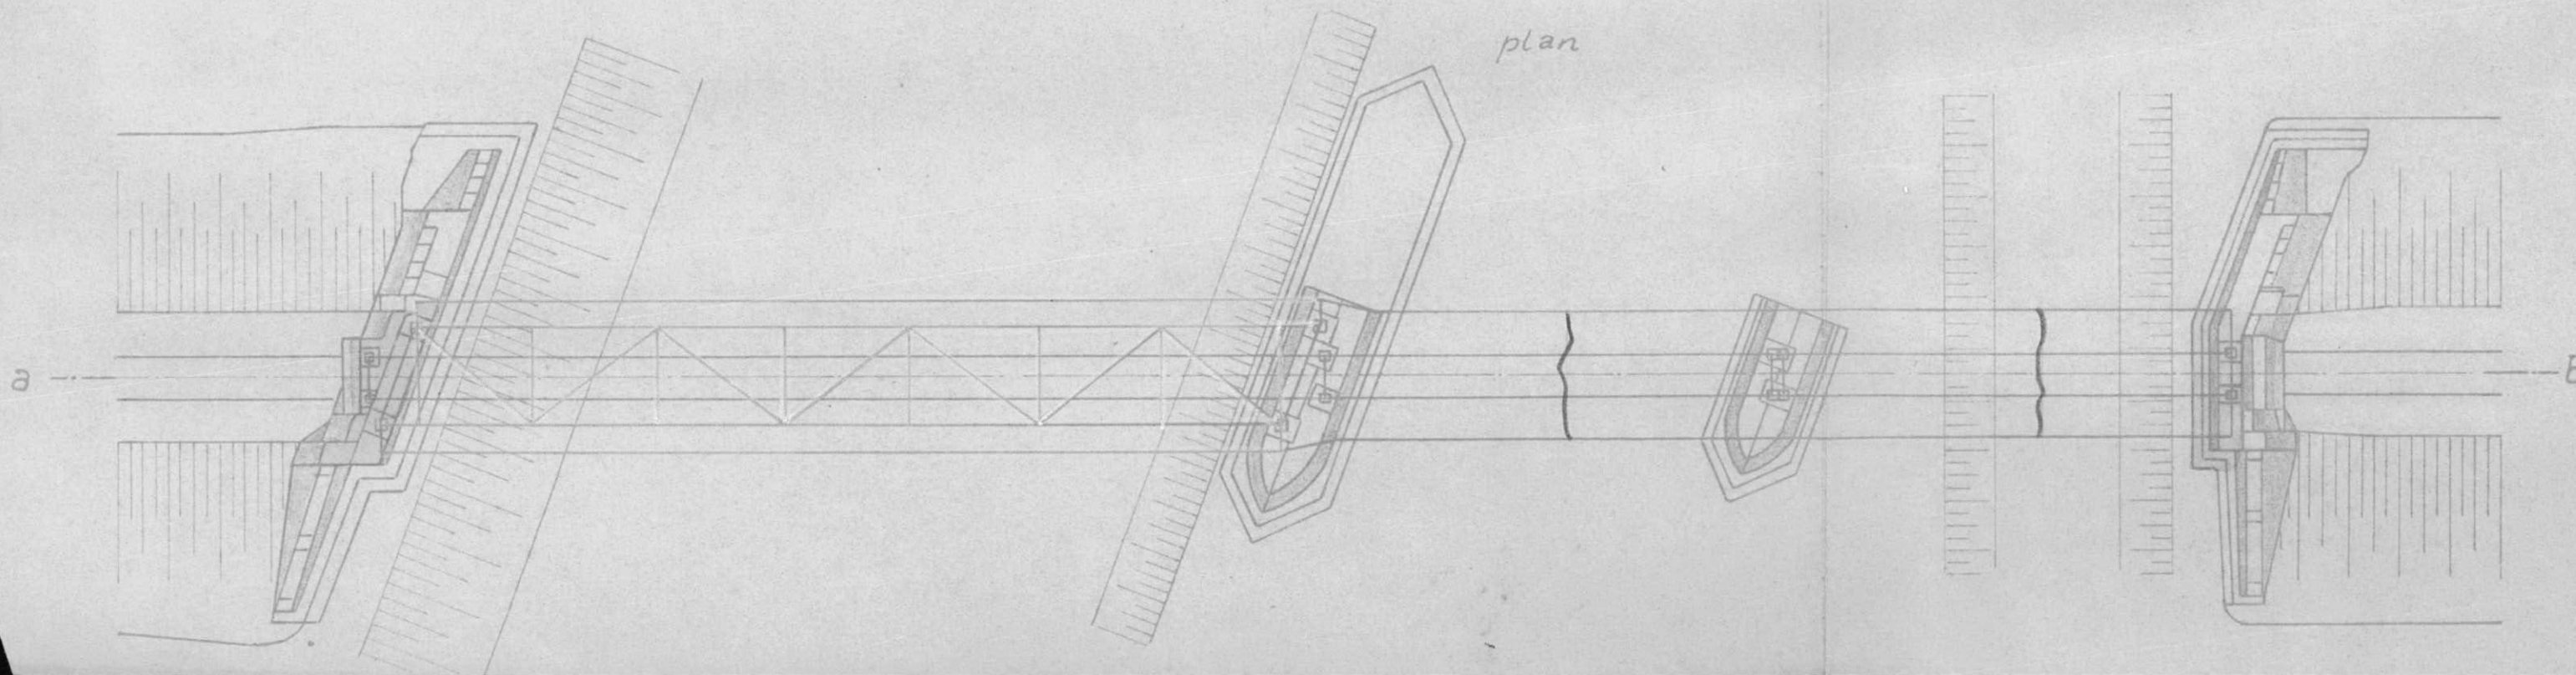
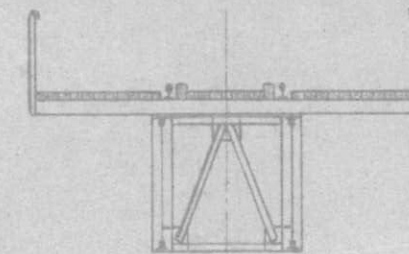
N° 87 - 118 - 006.

| Caractéristiques de l'ouvrage<br>1 | Nature et importance des avaries. (repérées sur le croquis annexe.)<br>2. | Avis sur { réfection.<br>réutilisation.<br>3 |
|---|---|---|
| <u>Culées et murs en aile</u> :<br>Pierre de taille. | Culée Ouest côté Sélestat endommagée sous les appuis.<br>Culée Est côté Sundhouse fortement endommagée sous les appuis.<br>Murs en aile endommagés. | à réparer<br>— d° —<br>— d° — |
| <u>Tablier</u> : métallique. | détruit. Tous les éléments sont déformés. | à remplacer<br>— d° — |
