L. 85 - P.S. de 5 m. de larg. - Km: 9.422

## FICHER DETAILLE DES DESTRUCTIONS

Ligne de Sélestat à Sundhouse

(1) P.S. de 5m de largeur (P.E) (Km: 9.422)  
(sous un chemin rural) en 1 travée.

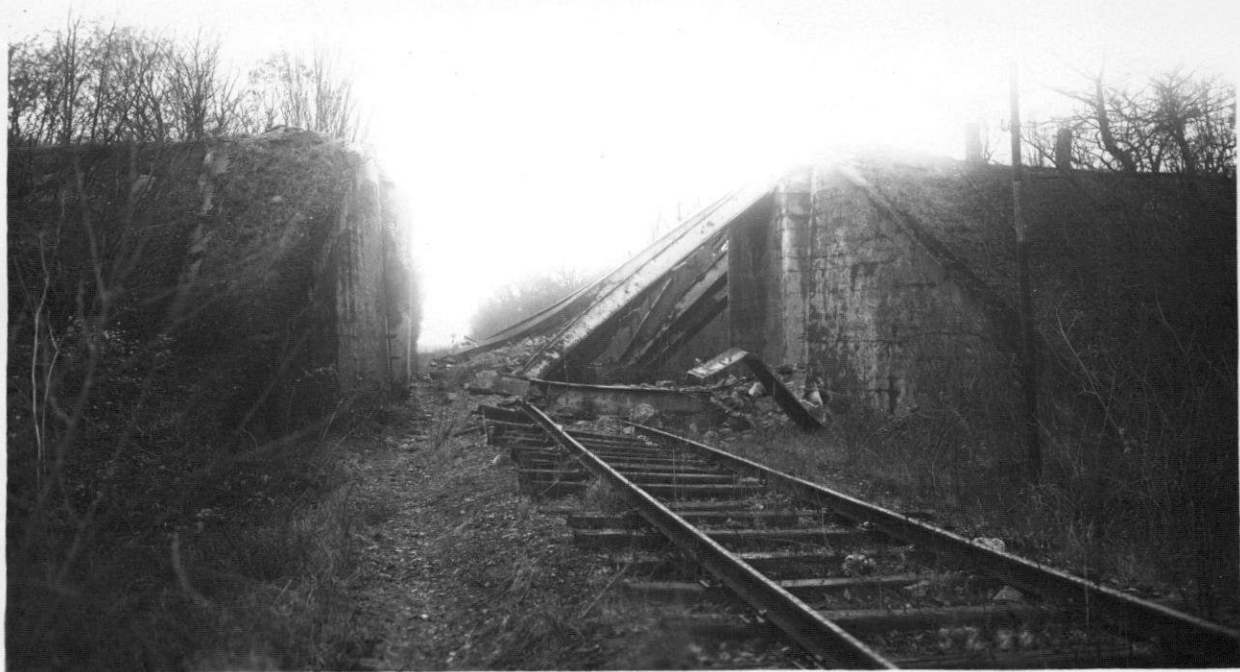
N<sup>o</sup> 831

P. S. en B. A de 5 m . Km 9.422 -

Vue côté Sundhouse -

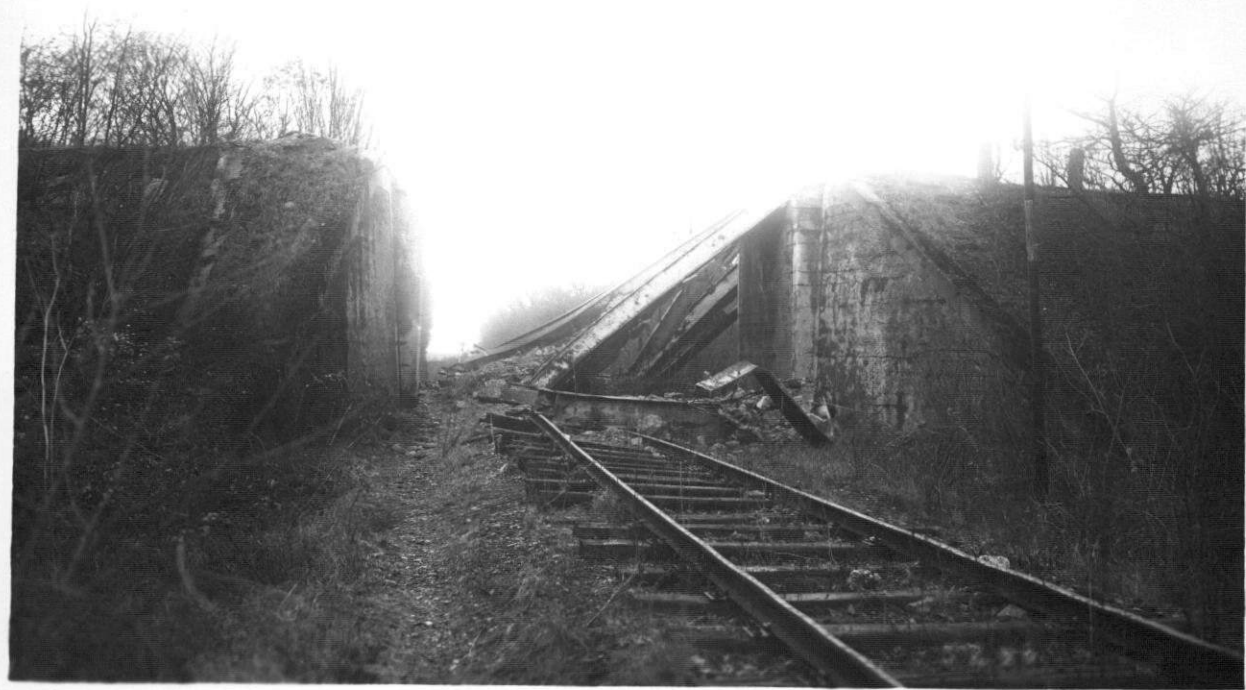
N<sup>o</sup> 831

P.S en B.A de 5 m . Km 9.422 -

Vue côté Sundhouse -

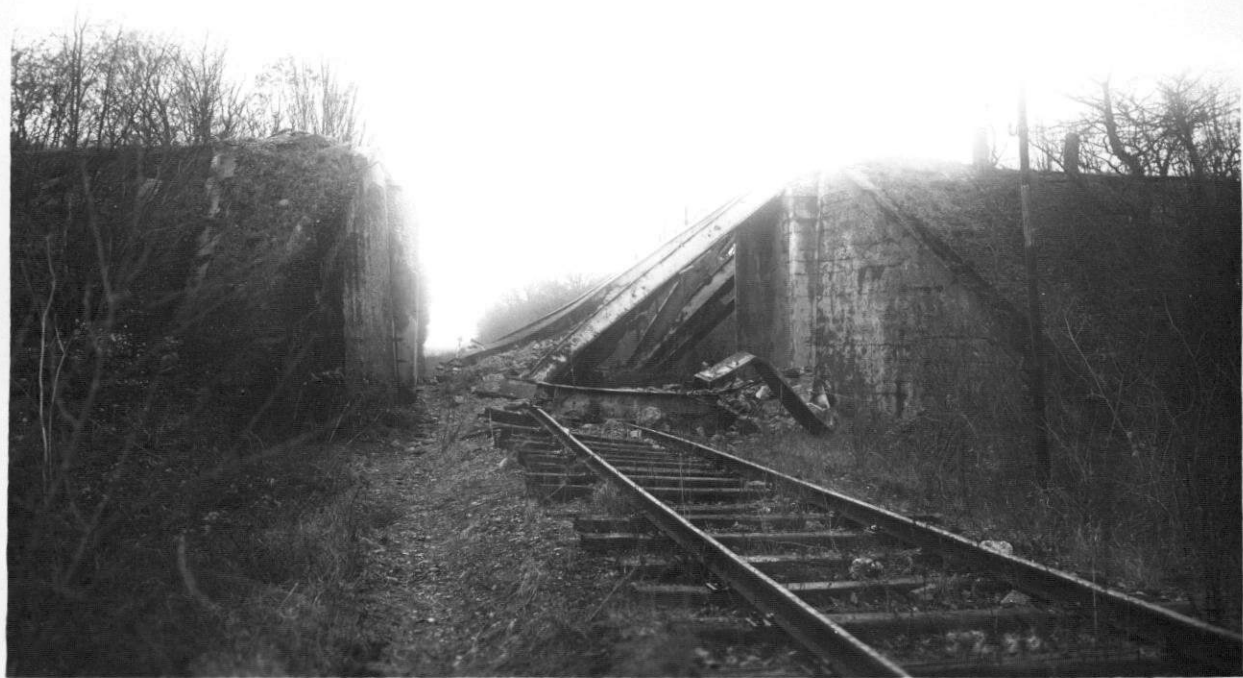
N<sup>o</sup> 831 -

P.S. en B.A de 5 m Km 9.422

Vue côté Sundhouse -

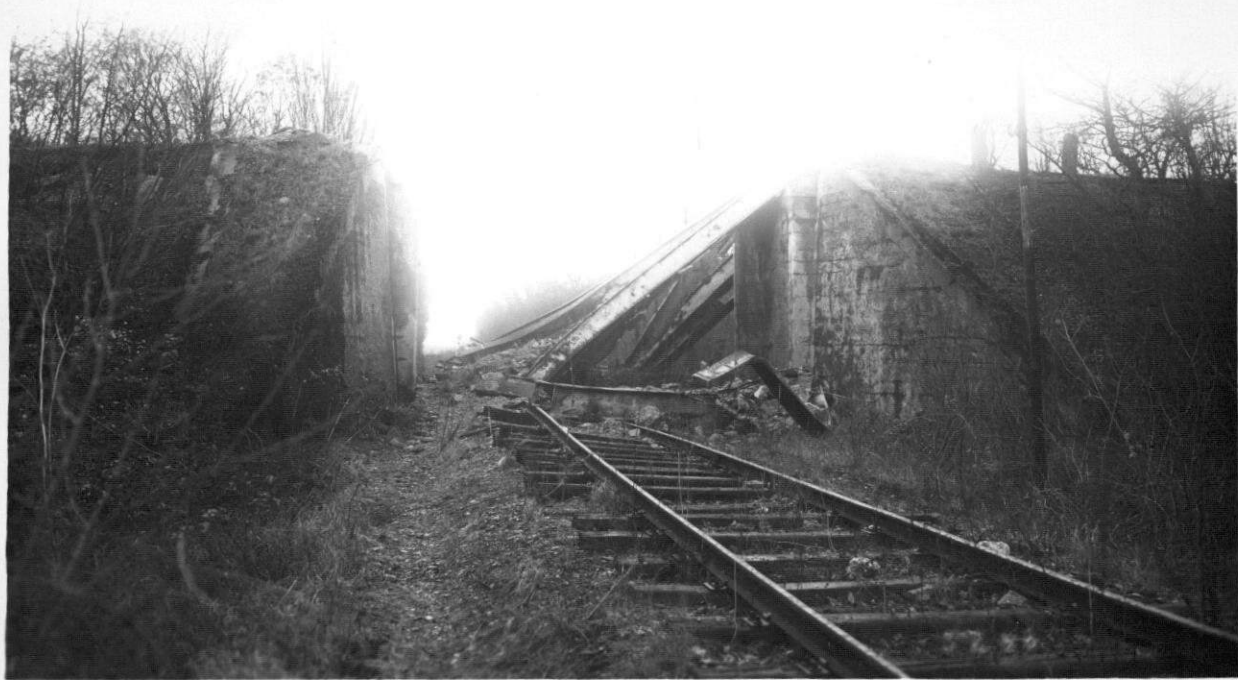
N<sup>o</sup> 831

P.S en B.A. de 5 m . Km 9.422

Vue côté Sundhouse -
