Ligne de Sélestat à Sundhouse

P.S. avec T.M. de 5.00 m Km 10.140 -

P.S. de 5m. de largeur (T.M.) (Km: 10.140)
(sous un chemin rural) en 1 travée.

FICHE DE DESTRUCTION

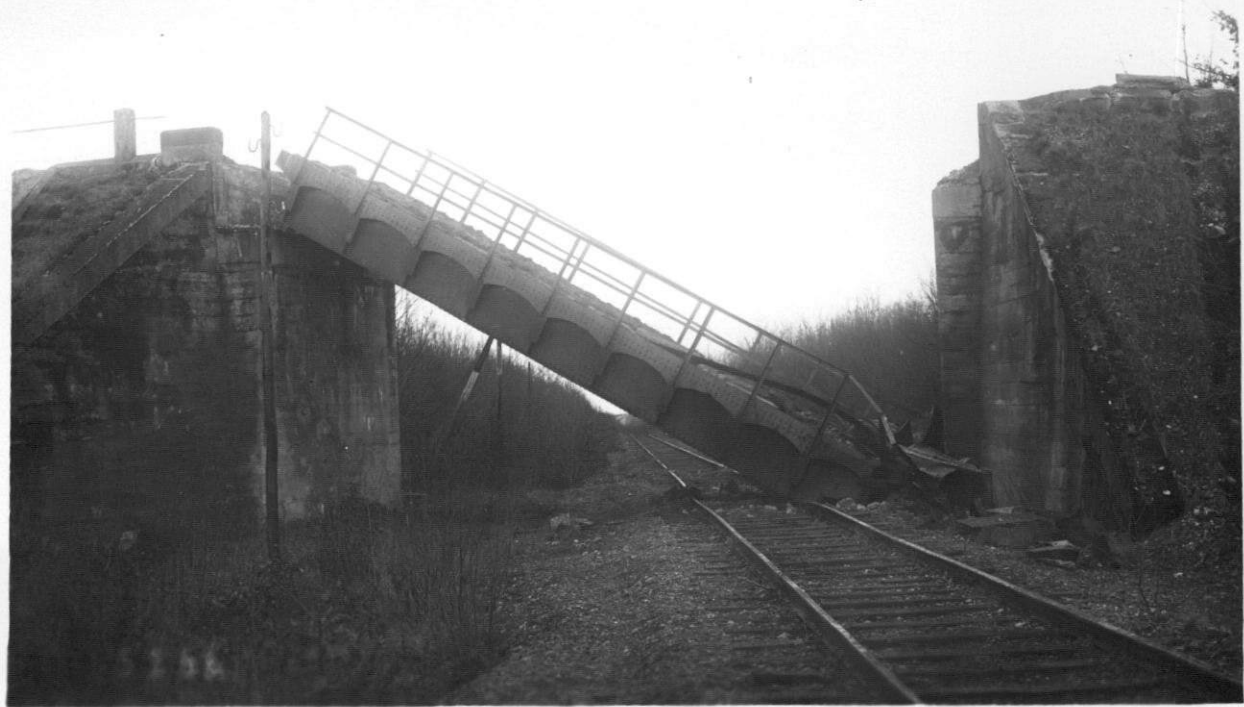
N° 832 -

Vue côté Sélestat.

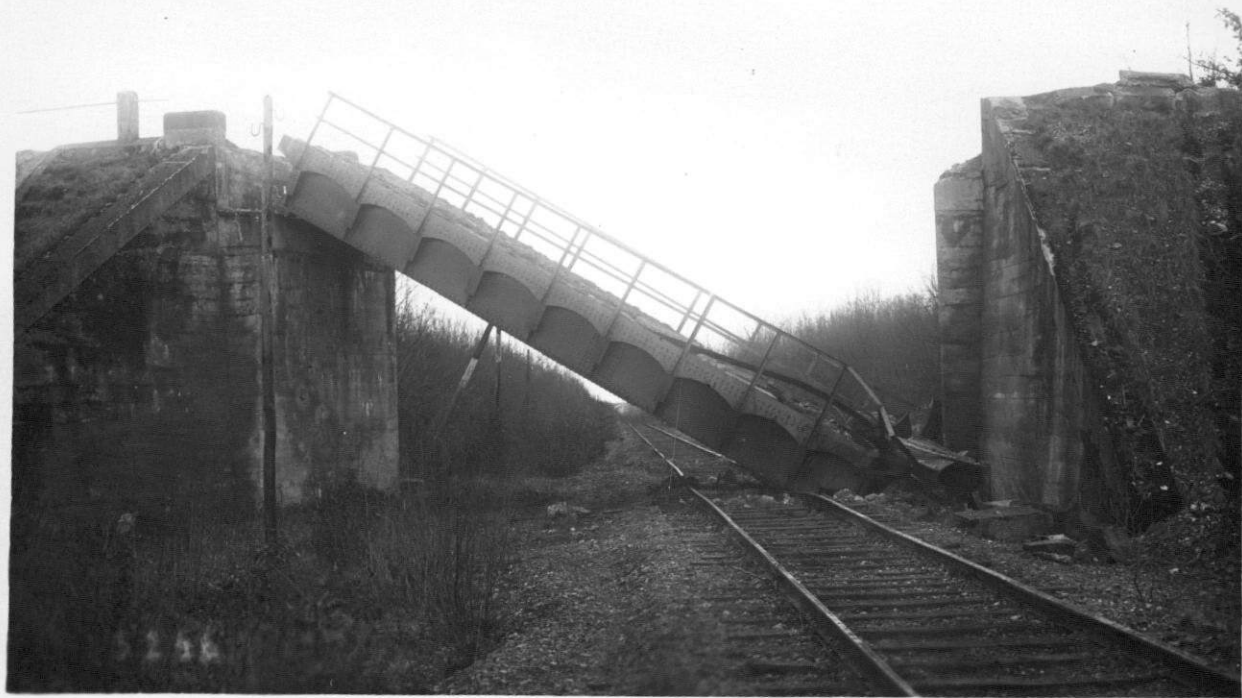
N^o 832 -

Vue côté Sélestat

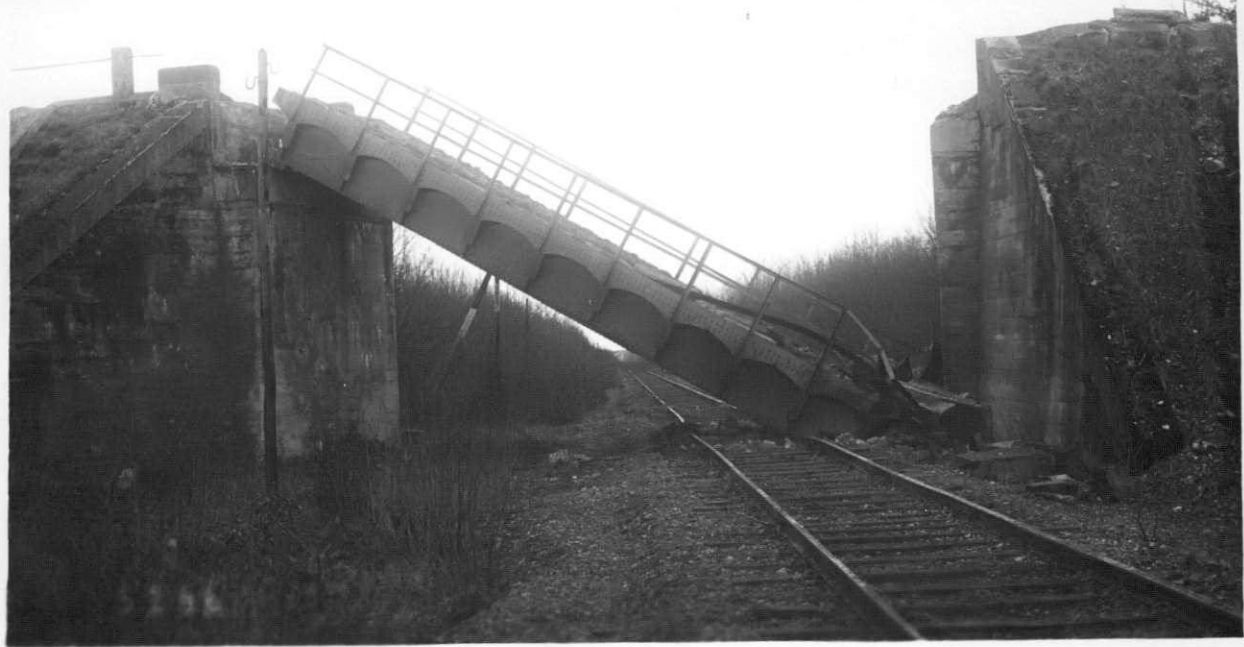
N^o 832 -

Vue côté Sélestat

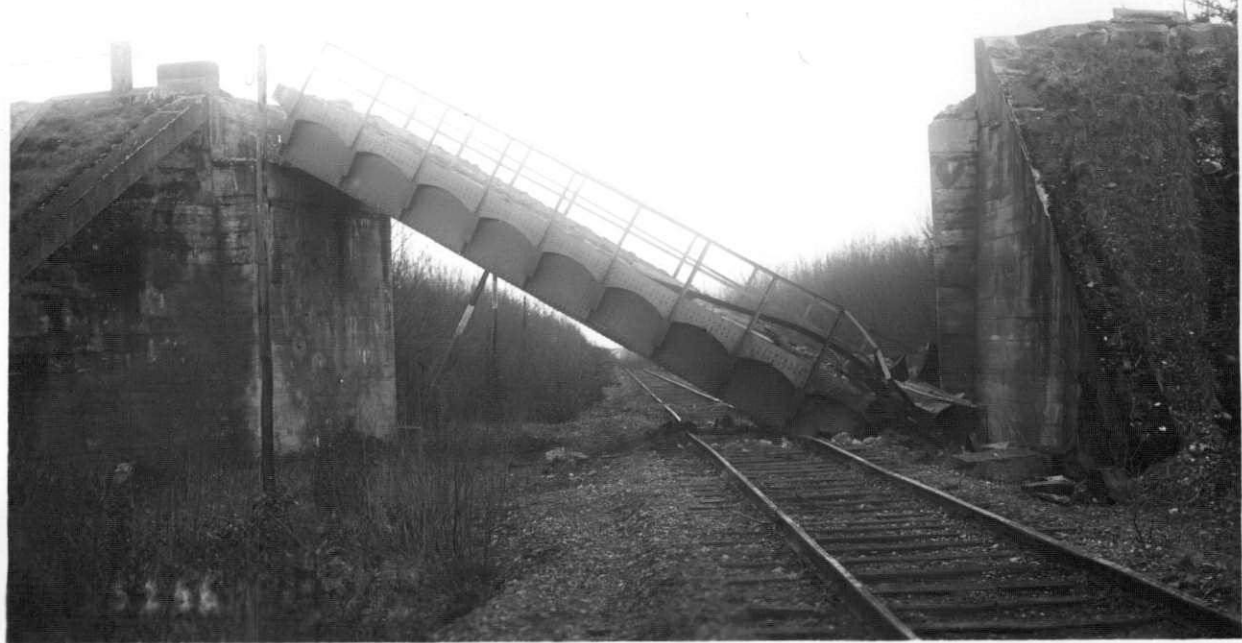
N^o 832 -

Vue côté Sélestat

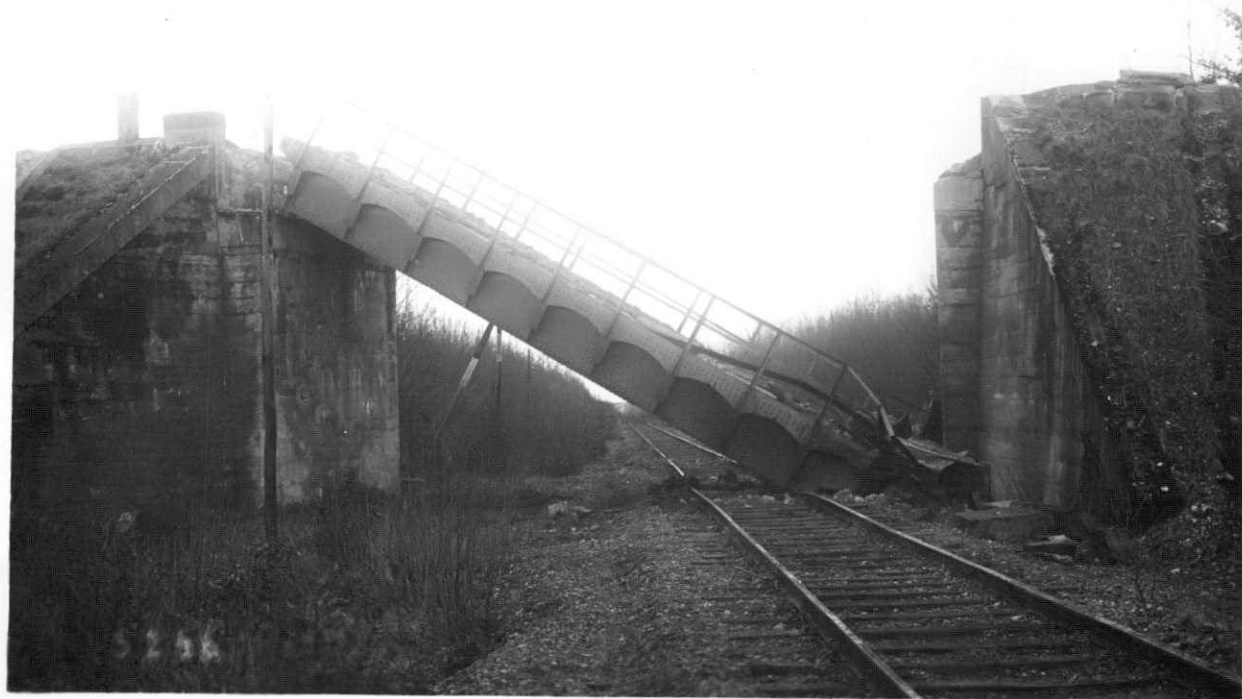
N^o 832 -

Vue côté Sélestat

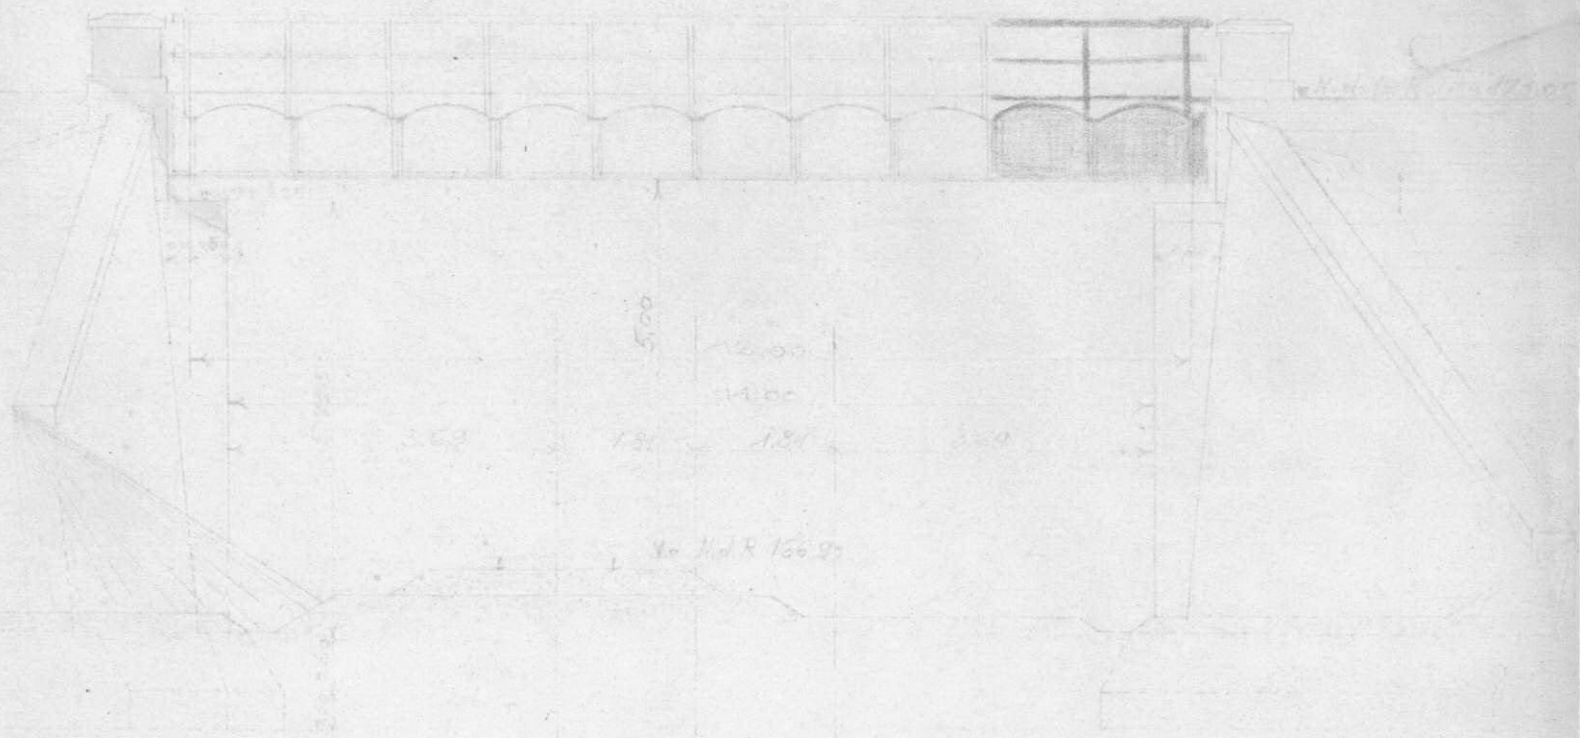
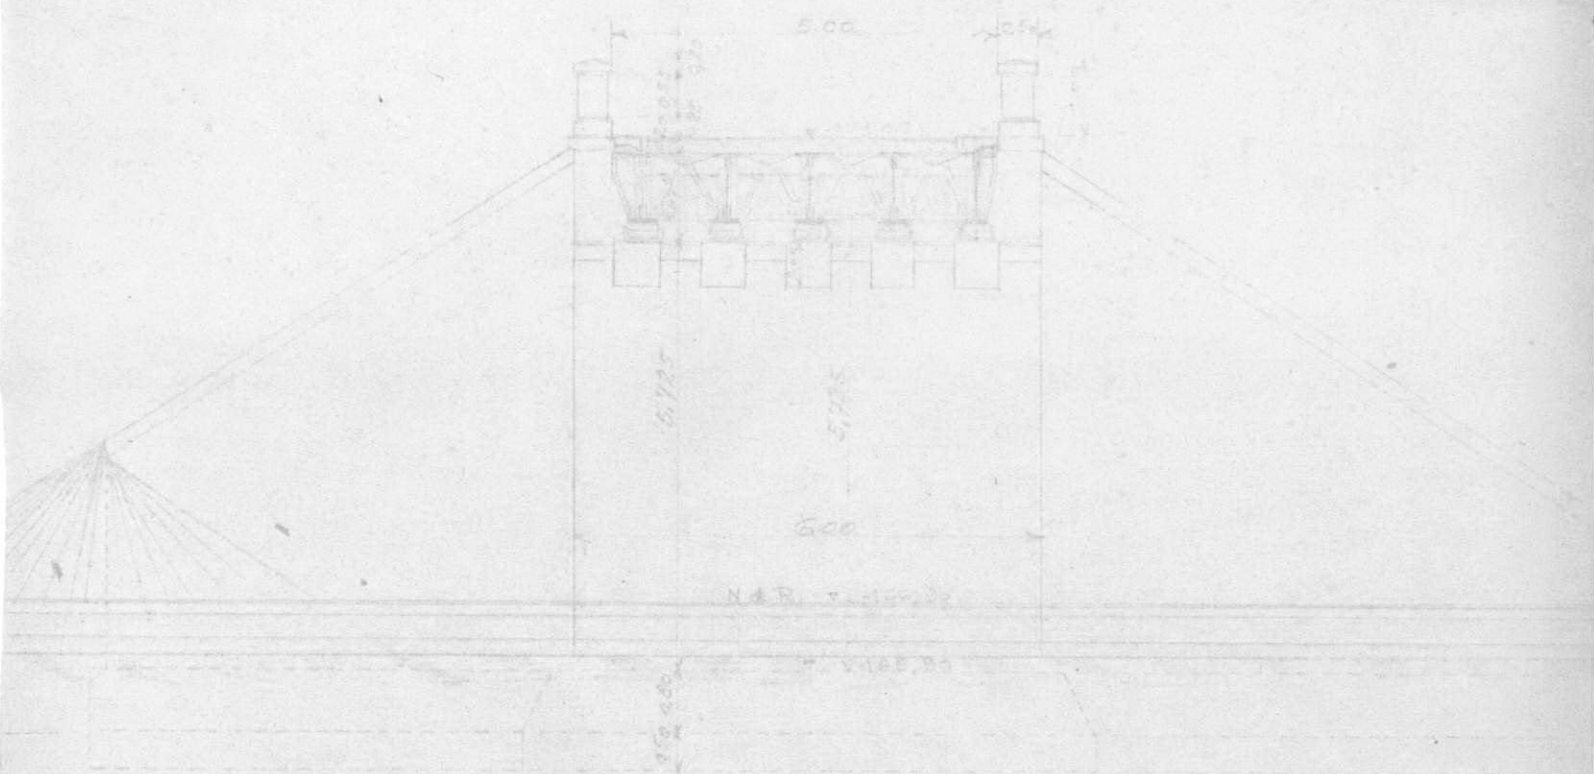
VUE CÔTÉ SUNHOUSE.

Culée Nord, à gauche de la ligne, détériorée à
la partie supérieure. Murs en aile intacts.l'extrémité sud du tablier est rompue sur 2/3 de
longueur. Le reste est intact.

à rétablir
