FICHER DETAILLE DES DESTRUCTIONS

Ligne de Sélestat à Sundhouse

(1) P.S. de 7m de largeur (P.E) (Km. 11.131)
(sous la route départementale n° 211) en 1 travée.

FICHE DE DESTRUCTION

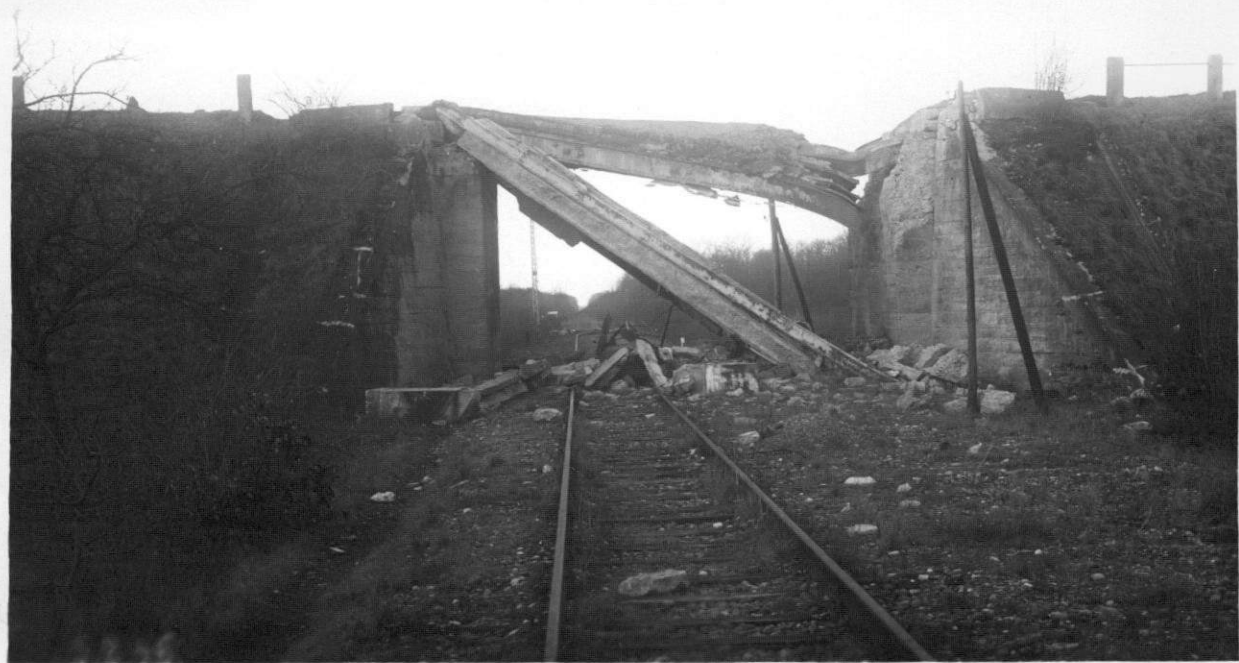
N^o 834 - Ligne de Séléstat à Sundhouse

P.S. en B.A. de 7.00m. Km 11.131 -

Vue côté Sundhouse -

Culée Sud : à droite de la ligne : moitié supérieure fortement endommagée.

Murs en aile: légèrement détériorés

Tablier : disloqué -

à réparer

à remplacer.
La moitié des fers
est récupérable après
recoupe.

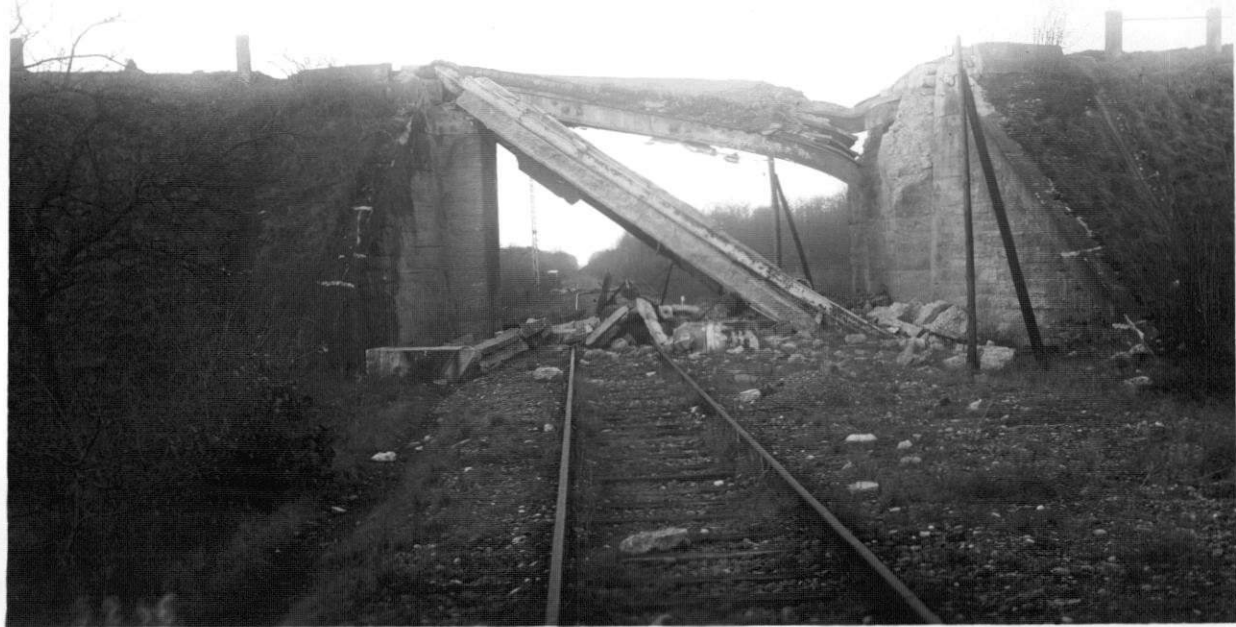
N^o 834 -

P.S. en B.A. de 7.00 m. Km 11.131 -

Vue côté Sundhouse -

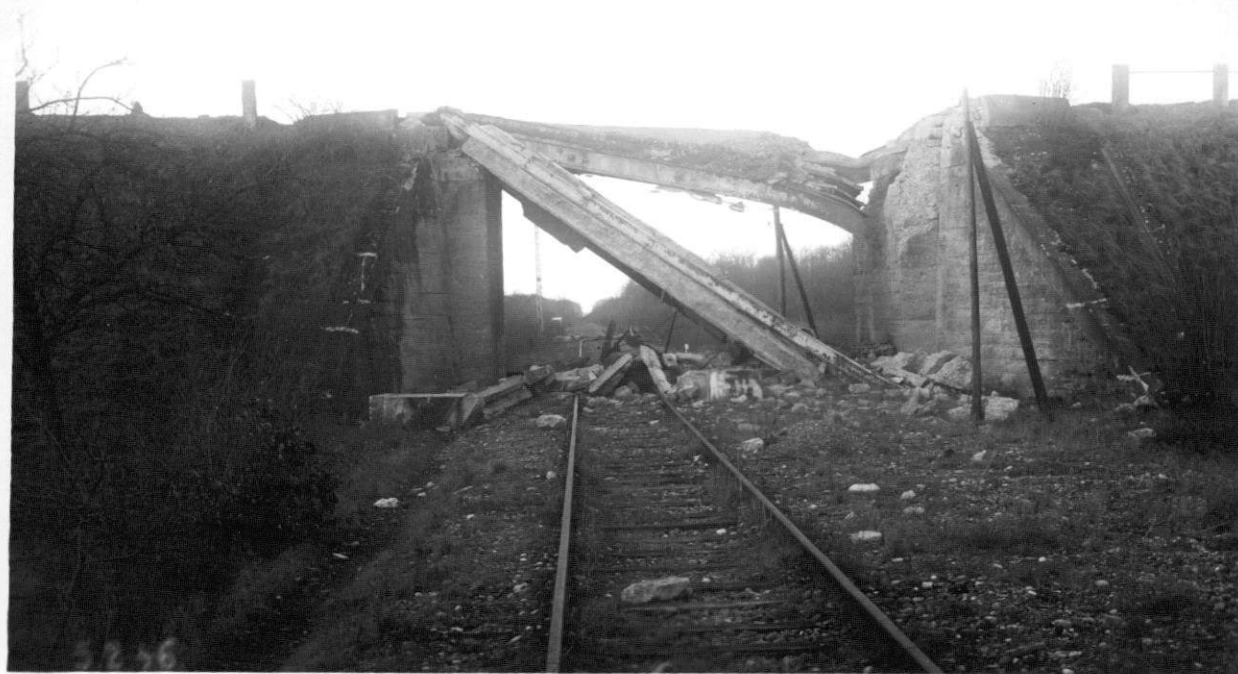
N° 834 -

P.S. en B.A. de 7.00 m. Km 11.131 -

Vue côté Sundhouse -

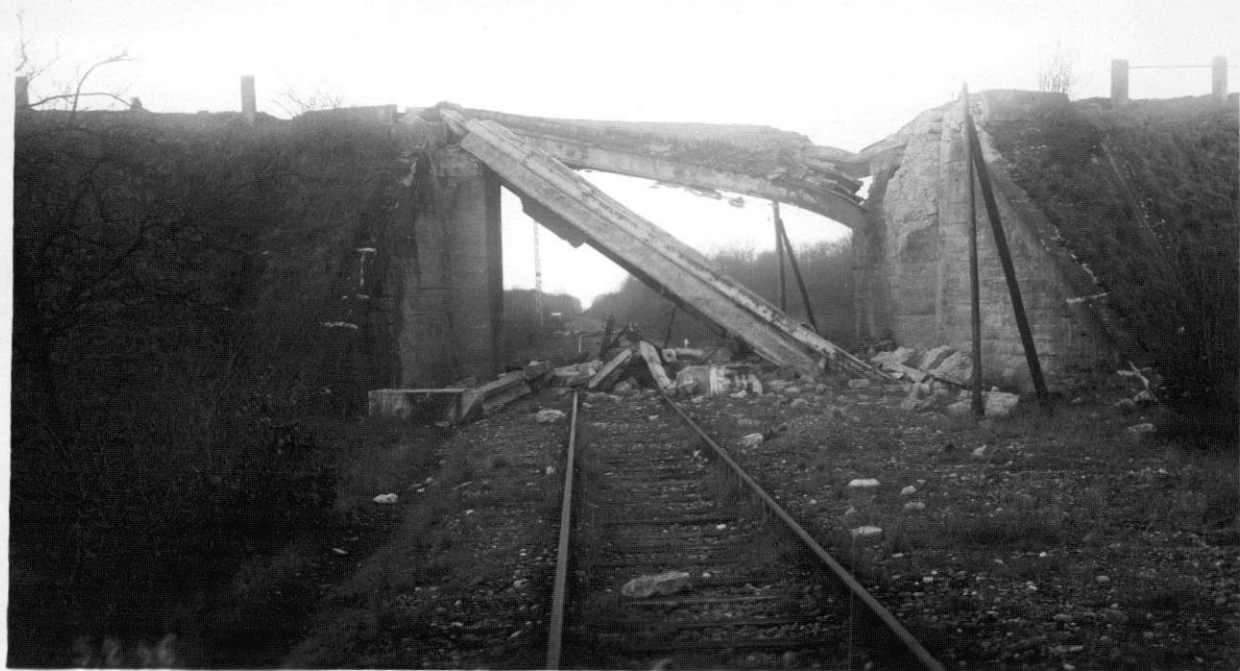
N^o 834 -

P.S. en B.A. de 7.00 m. Km 11.131 -

Vue côté Sundhouse -

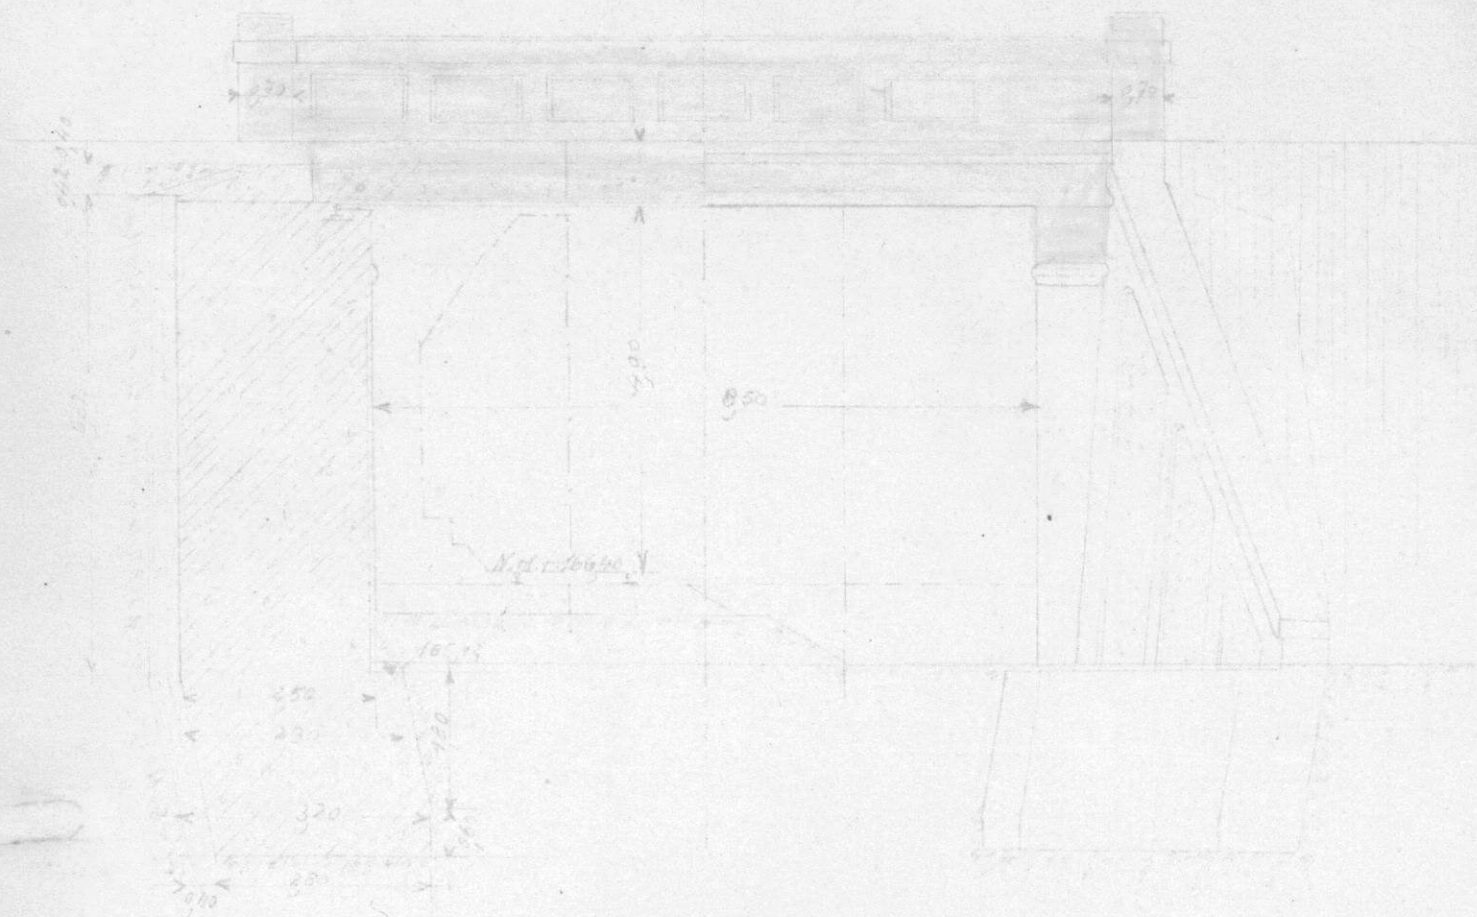
Coupe et Elevation.

Culée Sud (à droite de la ligne) : moitié
supérieure fortement endommagée

Murs en aile : légèrement détériorés

Tablier disloqué

à réparer

à remplacer
(la moitié des fers
est récupérable après
recoupe)Circulation interrompue ou déviée sur routière déviée sur
un P.N. provisoire
