FICHER DETAILLE DES DESTRUCTIONS

Ligne de Wissembourg à Strasbourg.

(1) P.I. de 3.50 m. d'ouv^{re} (T.M.) (Km: 40.838)
sur un chemin rural, en 1 travée.

FICHE DE DESTRUCTION

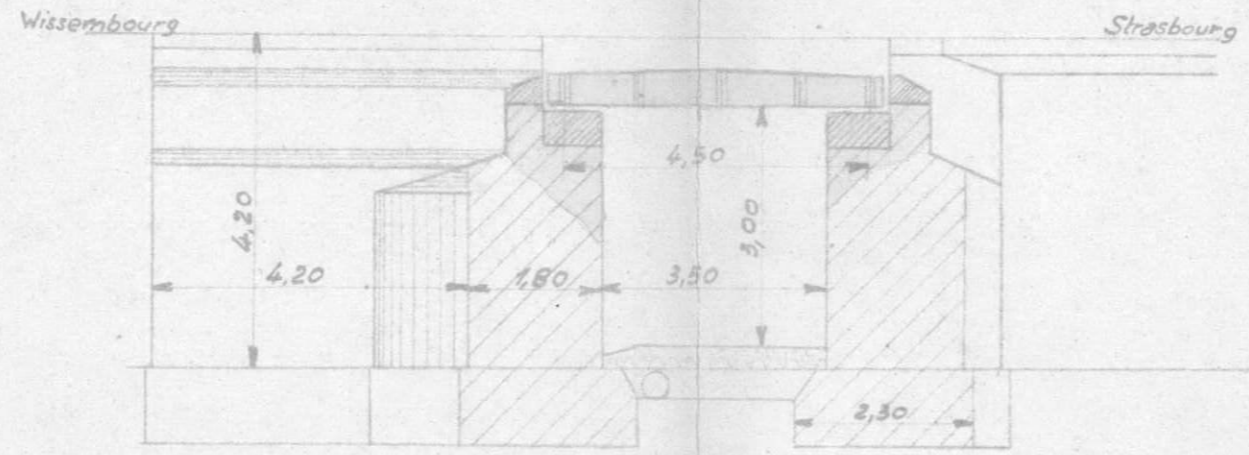
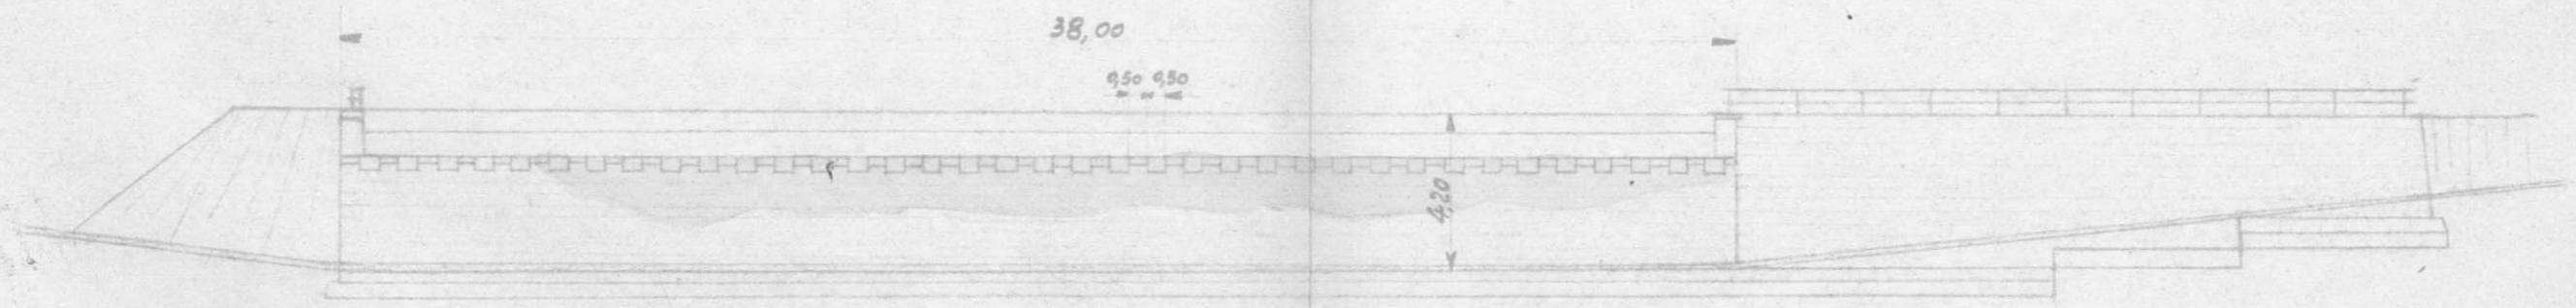
Ligne de Wissembourg à Strasbourg
Tronçon de Vendenheim à Wissembourg
P.J. à T.M. au PK 40,838

1	2	3
Caractéristiques de l'ouvrage	Nature et importance des avaries (repérées sur le croquis annexe.)	Avis sur { réfection réutilisation }
Fondations : Moellons ordinaires. Culées : en maçonnerie et pierre de taille.	intactes. Côté Wissembourg : culée en bon état sur une longueur de 5m. Côté Strasbourg : culée fortement fissurée. Le reste de l'ouvrage a été remblayé, il est donc impossible de vérifier son état actuel.	exige une réfection complète.
Tablier : Métallique. Poutres principales 1 âme de 400/12 4 cornières de 80/80/10 2 semelles de 240/12 2 semelles de 360/12 Entretoises tous les 1,20 m 4 cornières de 80/80/10 1 âme de 107	Le tablier métallique est avarié à 90%.	à remplacer.
Platelage : Côles embouties.	détruits	à remplacer.
Voie : sur ballast.	d°	d°
	Circulation interrompue puis rétablie sur 1 voie.
