## FICHER DETAILLE DES DESTRUCTIONS

Ligne de (Luxembourg) Zoufftgen à Bâle

(1) Pont sous rails voies entrée Sud du triage d'Hausbergen  
voie sortie Nord  
(T.M.) (Km: 5.466) de 5.50 m. d'ouverture en 1 travée.

## FICHE DE DESTRUCTION

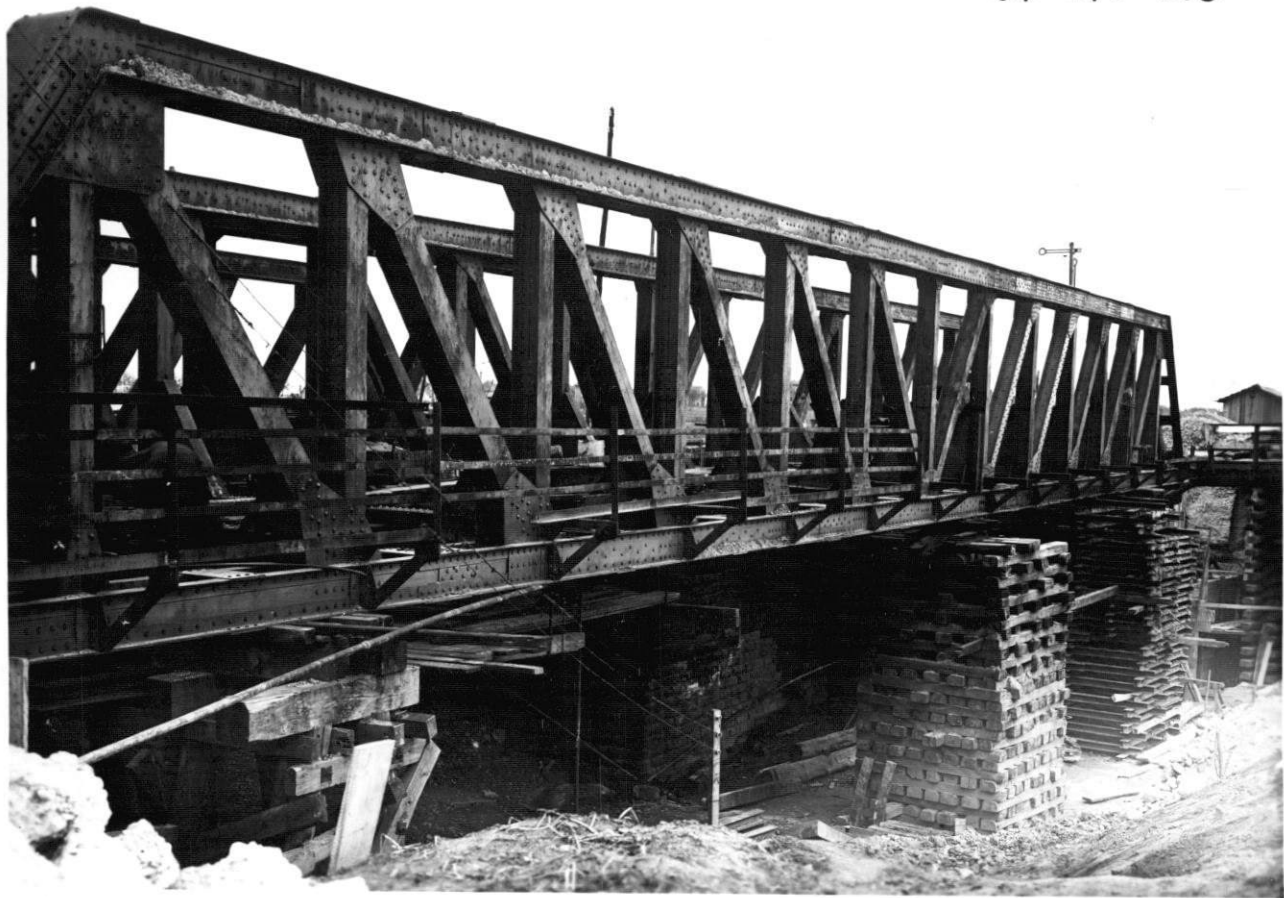
84-140-005

Pont à T.M. à l'ouverture de 36,40 m au km 5,466.

Vue côté opposé au dépôt de Hausbergen. Le 1<sup>er</sup> Mars 1945.

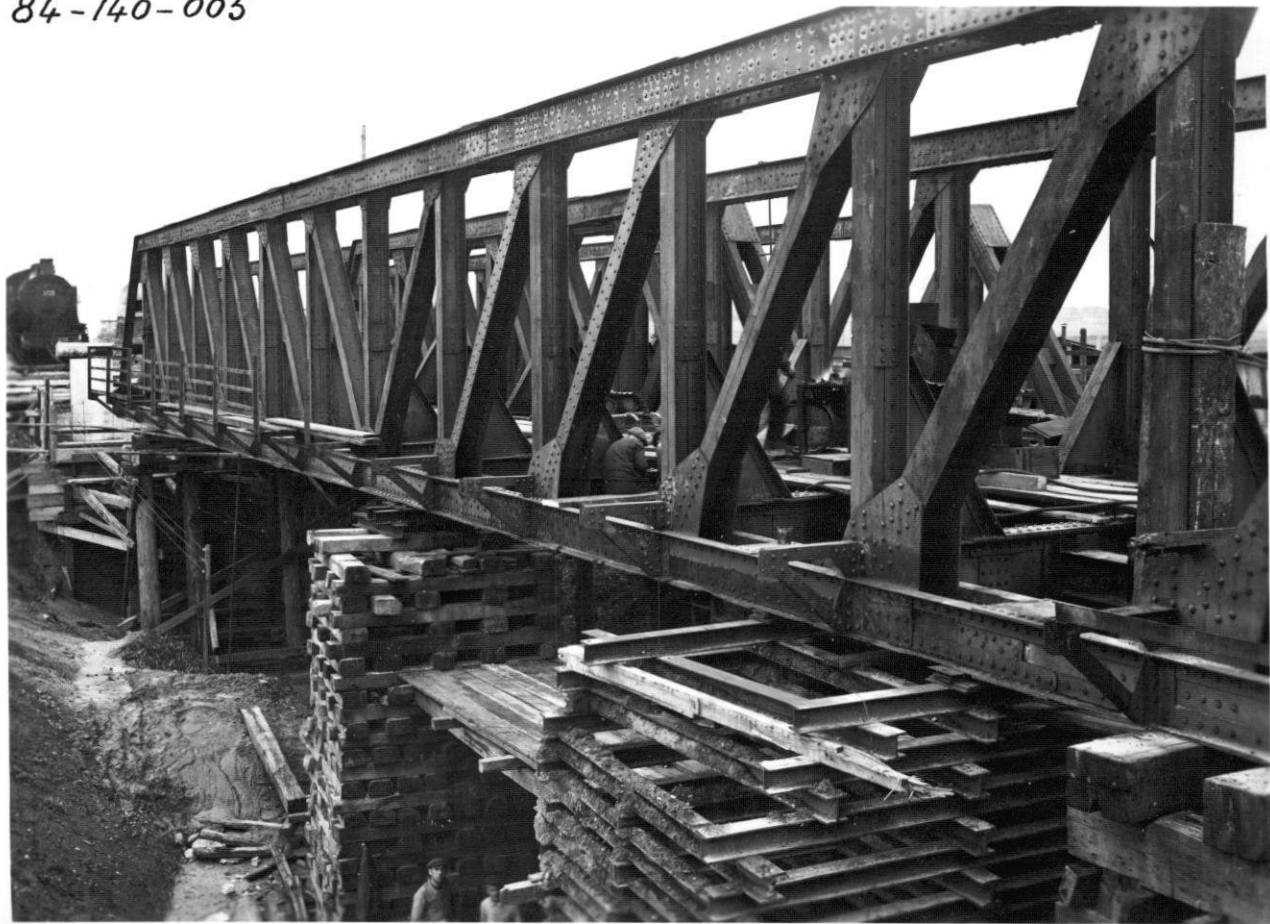
84-140-005

Pont à T.M. à l'ouverture de 36,40 m au km 5,466.

Vue côté dépôt de Hausbergen. Le 14.2. 1945.

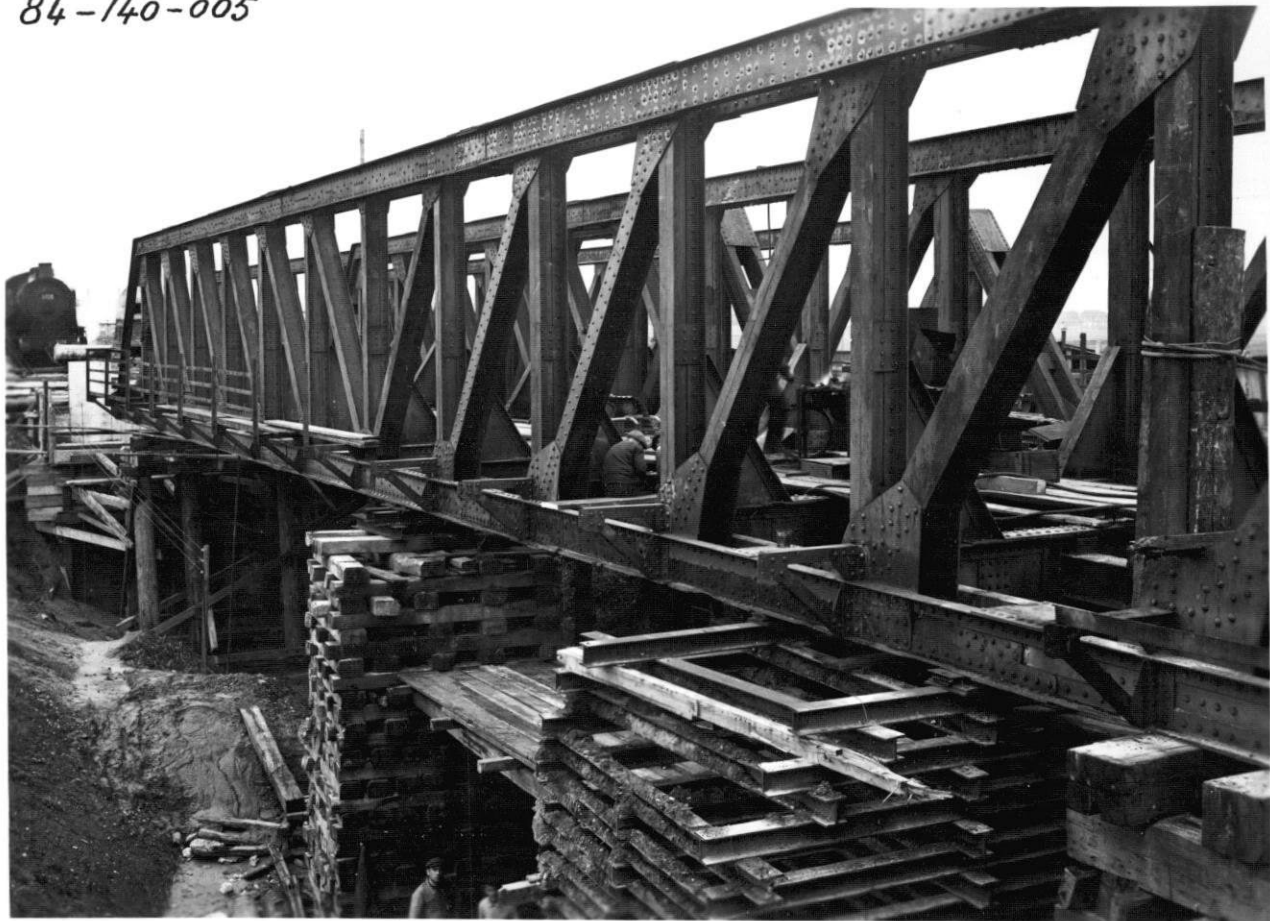
84-140-005

Pont à T.M. à l'ouverture de 36,40 m au km 5,466.

Vue côté dépôt Hausbergen. Le 14.2.1945.

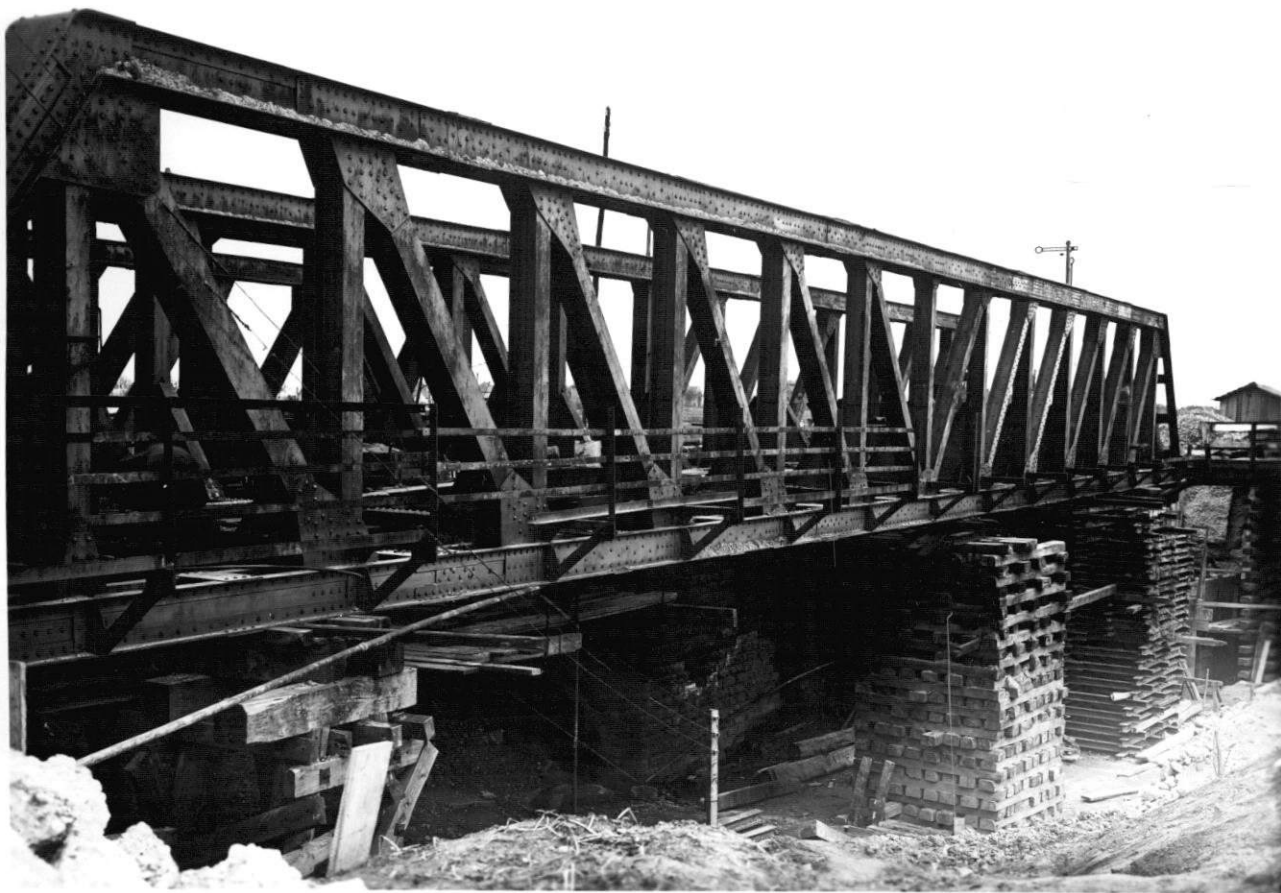
84-140-005

Pont à T.M. à l'ouverture de 36,40 m au km 5,466.

Vue côté opposé au dépôt de Hausbergen. Le 1<sup>er</sup> Mars 1945

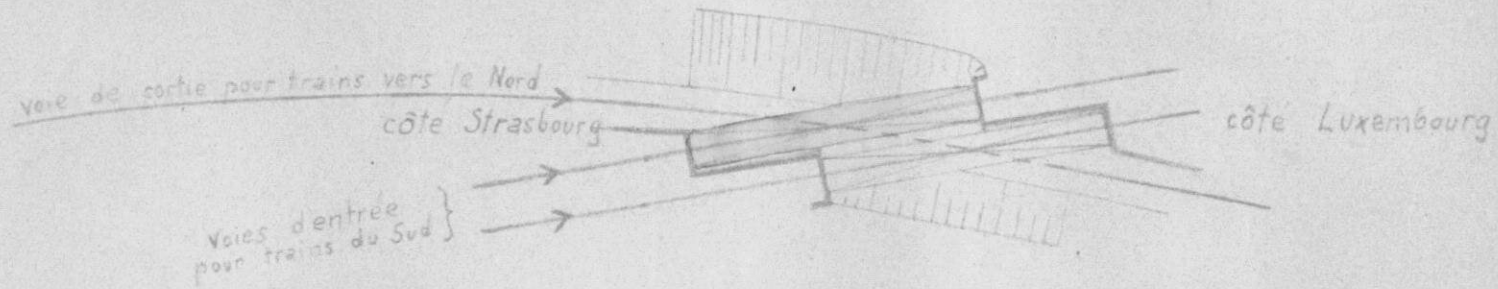
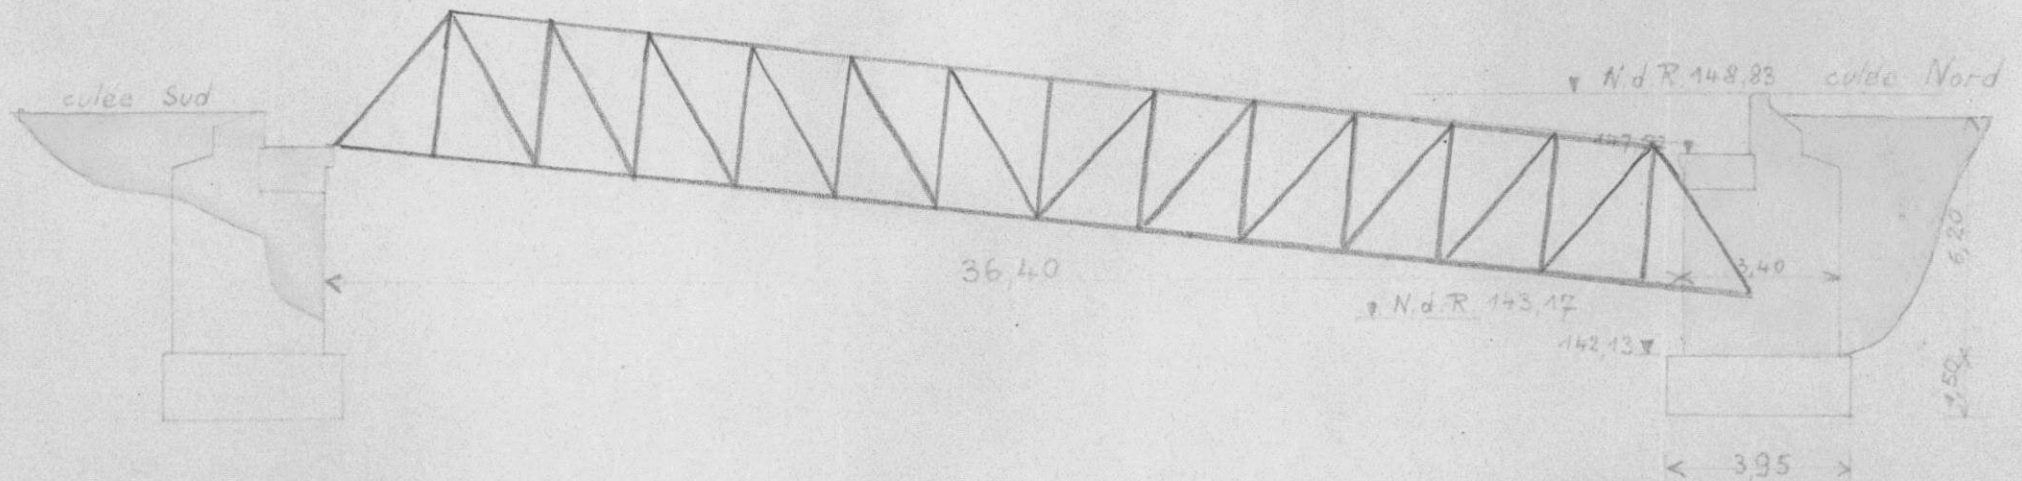
S d. M. au P.K. 5,466

| Caractéristiques de l'ouvrage<br>1 | Nature et importance des avaries (repérées sur le croquis annexe.)<br>2 | Avis sur { réparation.<br>réutilisation.<br>3 |
|---|---|---|
| <u>Culées</u> : maçonnerie de béton avec parements vus en pierres de taille. | <u>Culée Nord</u> : Fondations : sans avarie<br>Élévation : entièrement démolie.<br>Mur en retour : ____ d° ____ | à reconstruire.<br>____ d° ____ |
| | <u>Culée Sud</u> : Fondations : sans avarie.<br>Élévation : démolie 50%<br>Mur en retour : ____ d° ____ | |
| <u>Tablier</u> : Nature du métal : acier. | <u>Tablier</u> : effondré. | Réutilisable dans l'ensemble. |
| | <u>Appareils d'appui</u> : entièrement détruits. | |
| | <u>Poutres principales</u> : effondrées, fortement endommagées sur toute la longueur. | en partie à remplacer |
| | <u>Longerons</u> : fortement endommagés. | Plaques de renforcement sur toute la longueur à souder. |

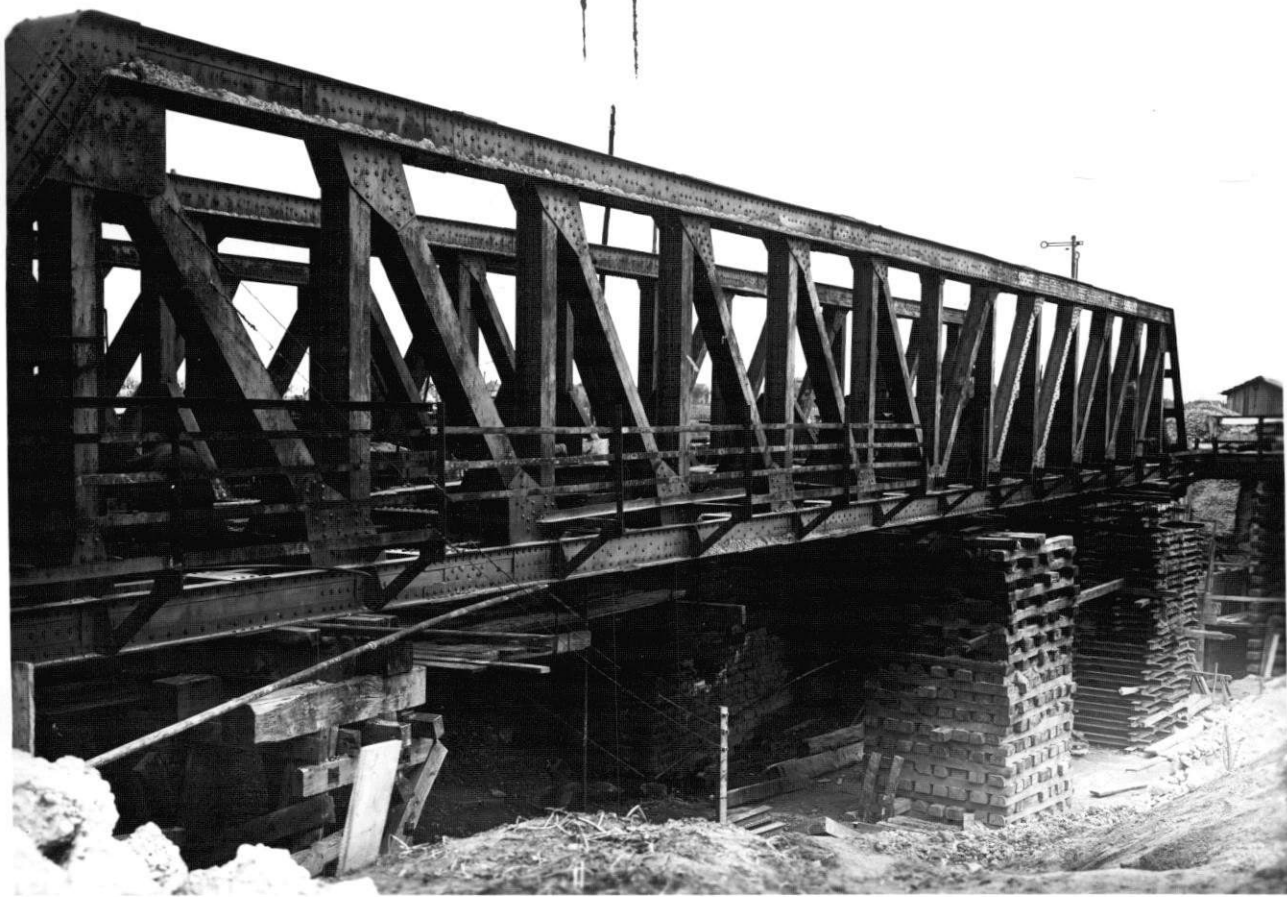
84-140-005

Pont à T.M. à l'ouverture de 36.40 m au km 5,466.  
Vue côté opposé au dépôt de Hausbergen. Le 1<sup>er</sup> Mars 1945.

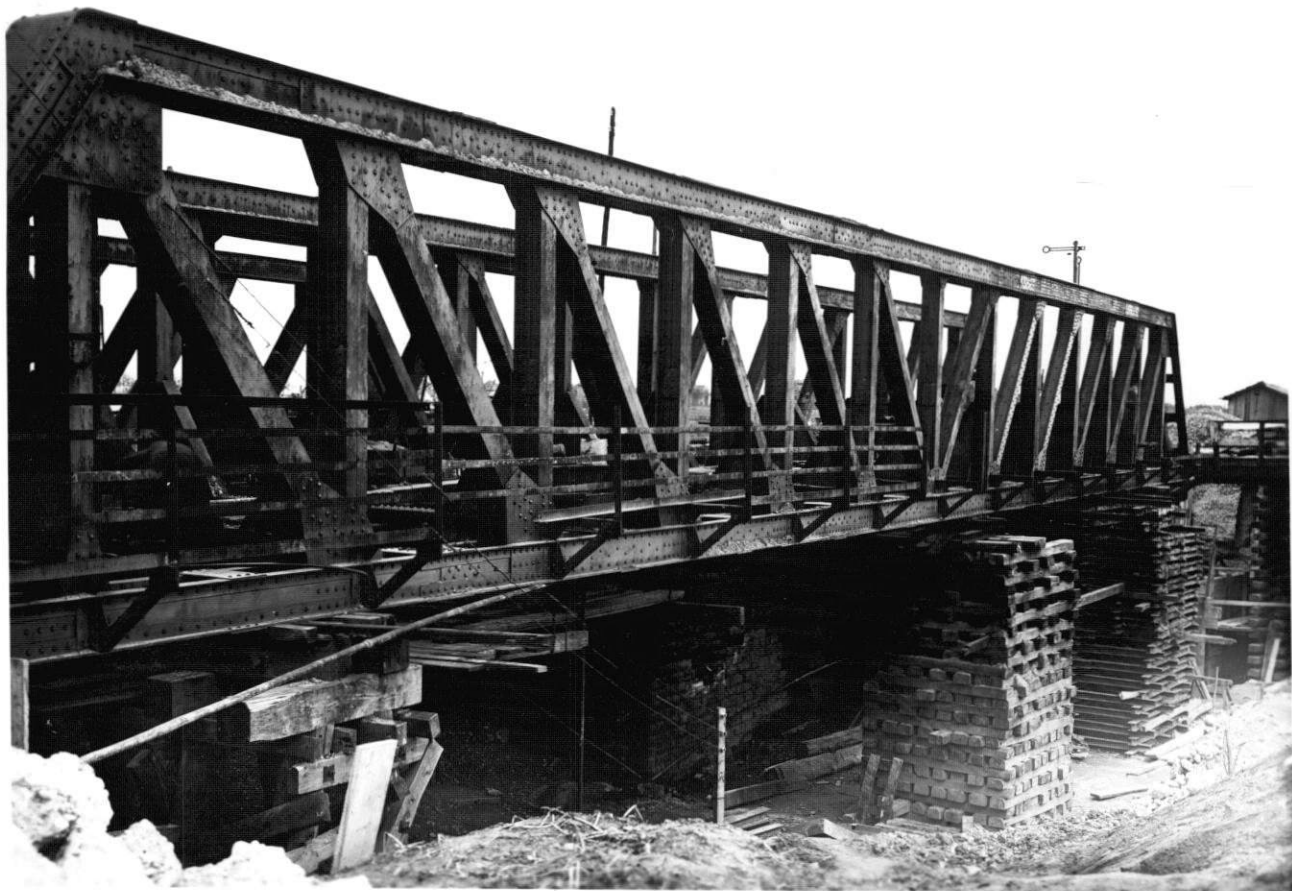
84-140-005-

Pont à T.M. à l'ouverture de 36.40 m au km 5,466.

Vue côté opposé au dépôt de Hausbergen. Le 1<sup>er</sup> Mars 1945.

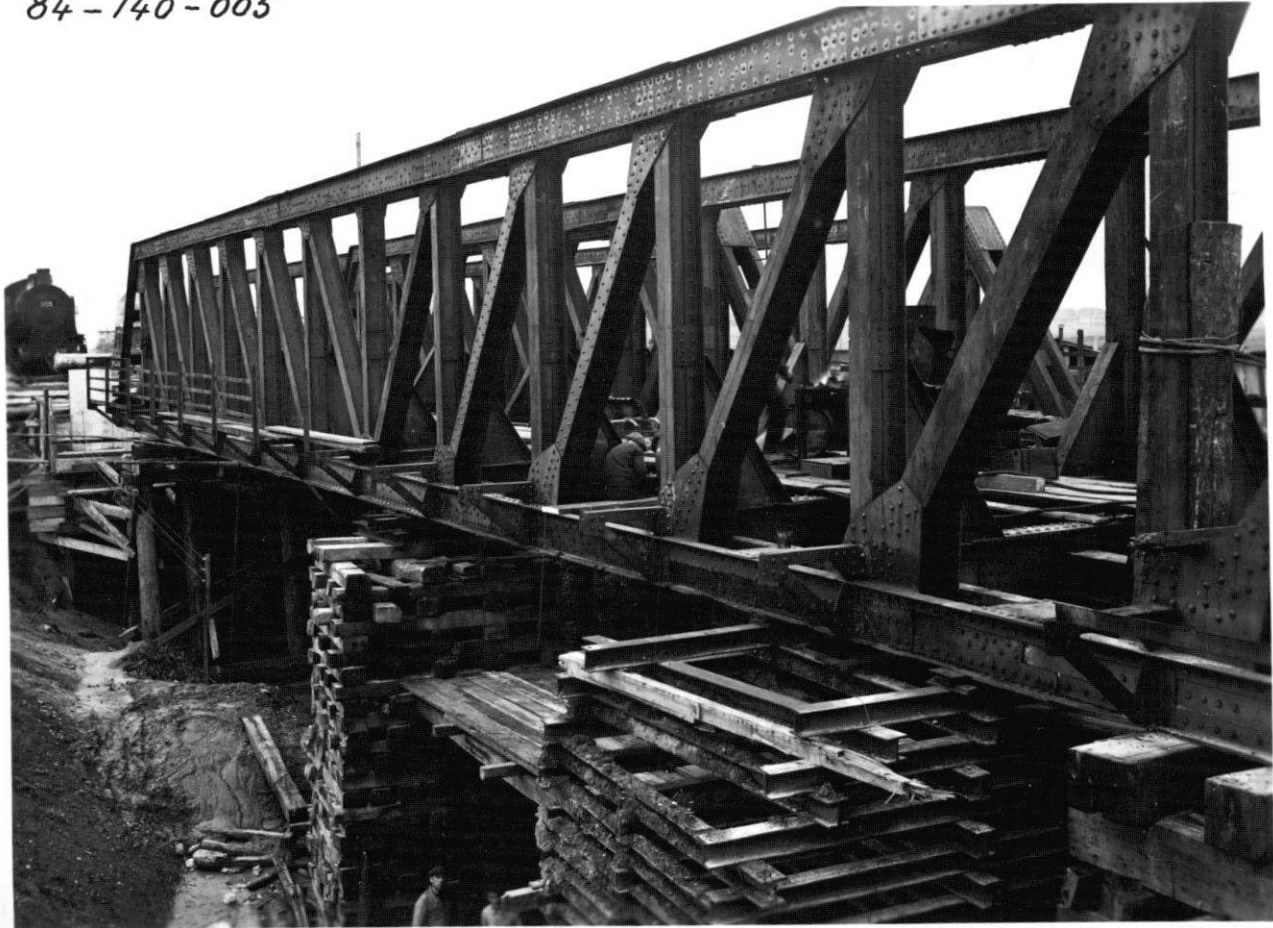
84-140-005

Pont à T.M. à l'ouverture de 36.40 m au km 5,466.

Vue côté dépôt de Hausbergen. Le 14. 2. 1945.

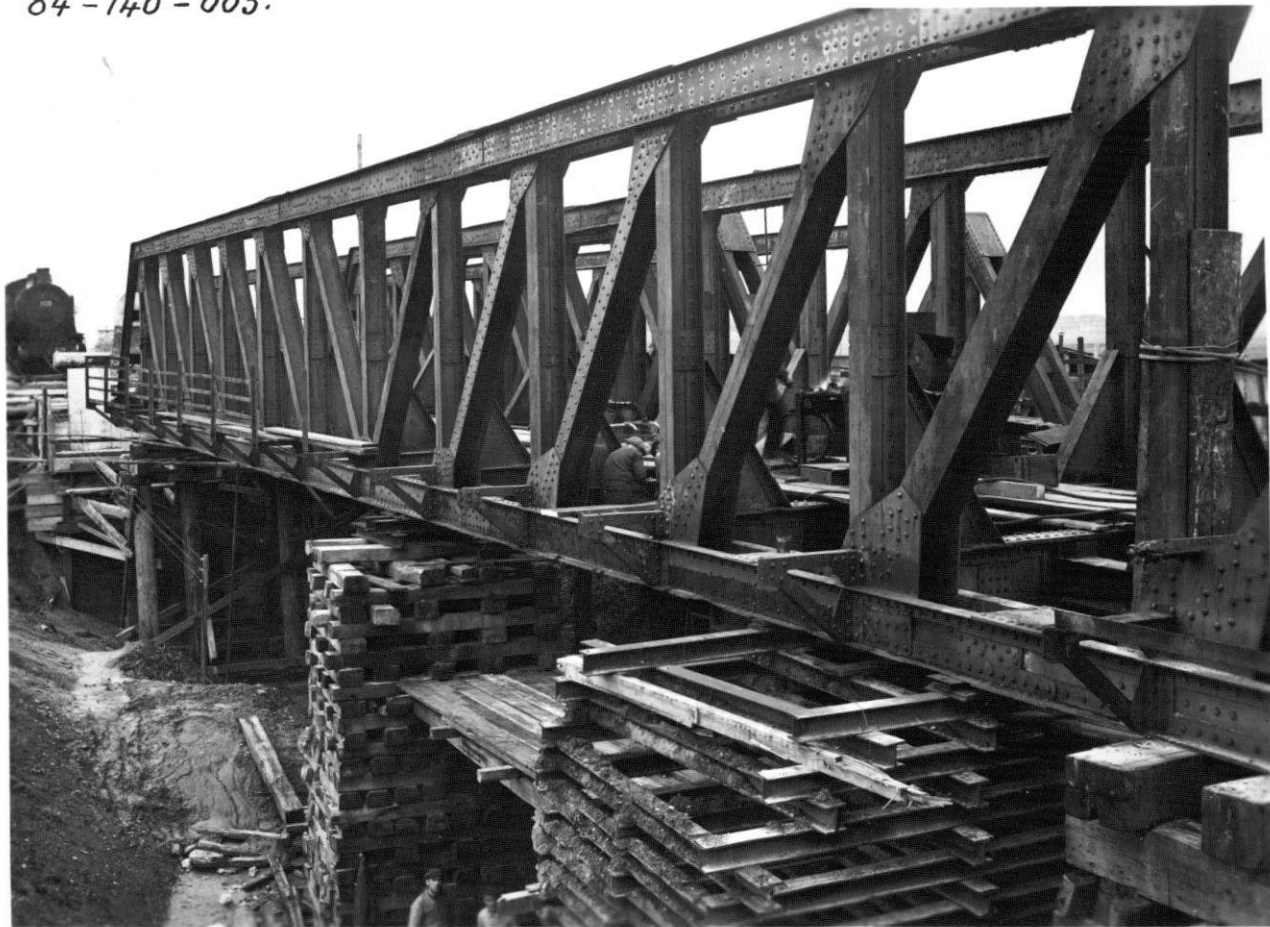
84-140-005.

Pont à T.M. à l'ouverture de 36,40 m au km 5,466.

Vue côté dépôt de Hausbergen. Le 14. 2. 1945.
