Sutterbach - Rixheim. - P.I. de 12.90 m. - Km: 7.259.

FICHER DETAILLE DES DESTRUCTIONS

Ligne de Lutterbach à Rixheim.

(1) P.I. de 12 90 m. d'ouverture (T.M.) (Km: 7.259)
(sur le chemin de Modenheim) en 1 travée.

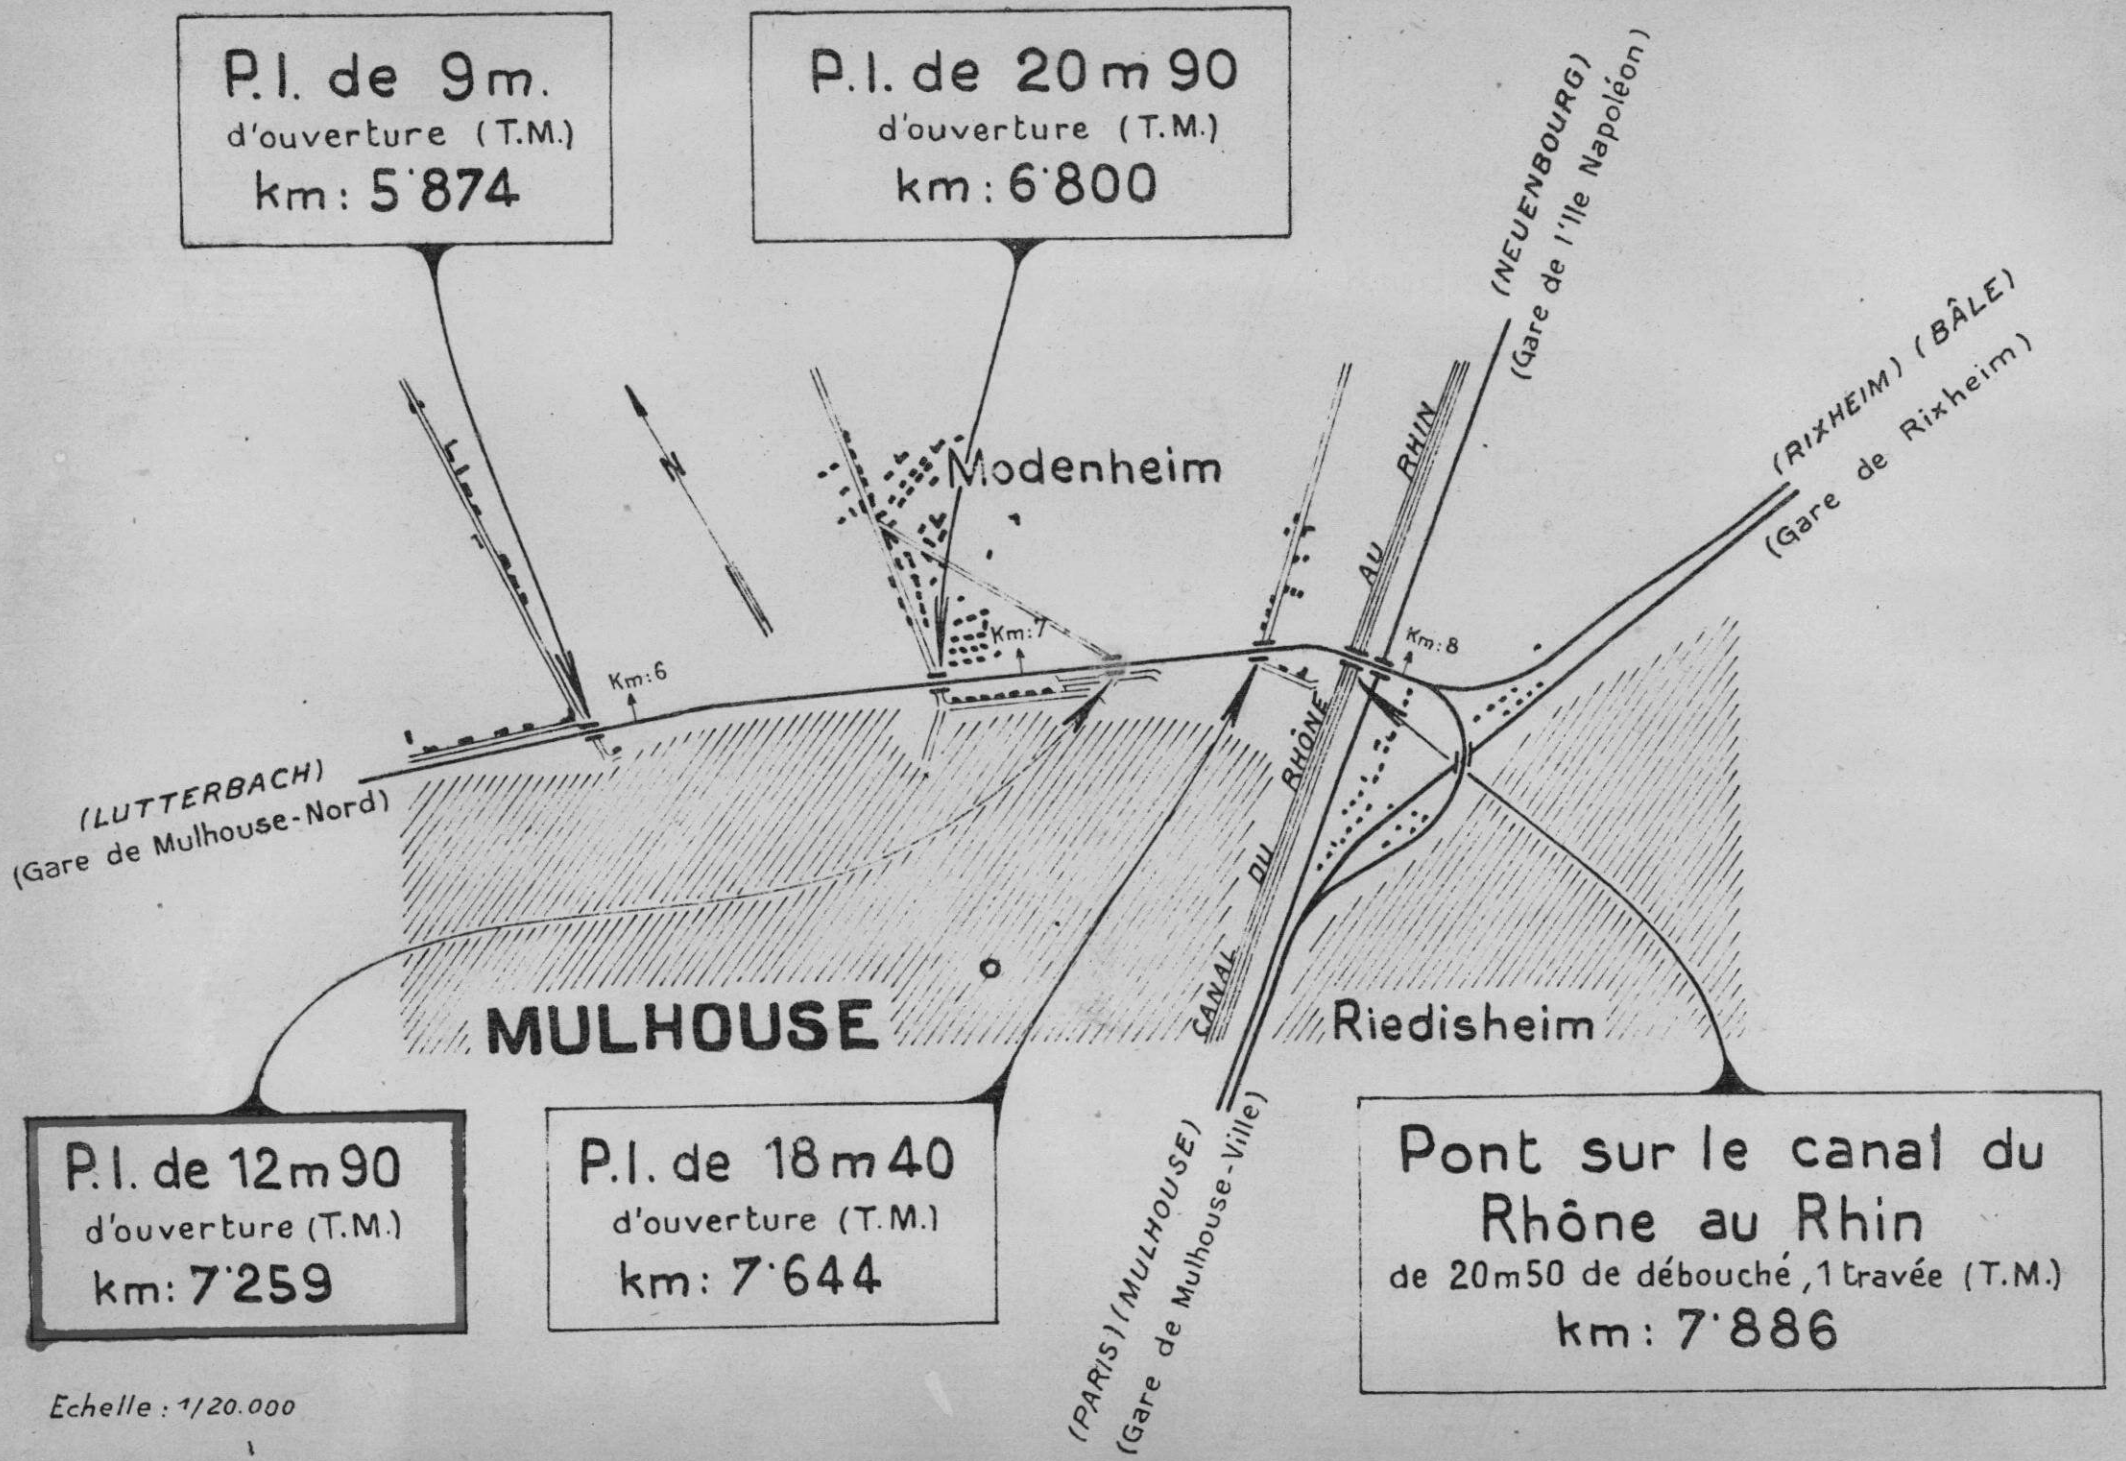
Caractéristiques de l'ouvrage 1	Nature et importance des avaries (repérées sur le croquis annexe.) 2	Avis sur { réfection réutilisation 3
<p>L'ancien ouvrage (pont voûté de 4.00 m d'ouverture) a été détruit en 1940 lors de la retraite de l'armée française. Les Allemands ont reconstruit l'ouvrage aux caractéristiques ci-après.</p> <p><u>Culées</u> : 2 culées définitives en maçonnerie de béton avec parements en moellons assisés en grès des Vosges.</p> <p><u>Pile</u> : 1 pile provisoire en maçonnerie de béton servant d'appui intermédiaire aux tabliers auxiliaires.</p> <p><u>Tablier</u> : Construction auxiliaire comportant sous chaque voie : 2 X 6 IP32 de 9.00 m de long.</p> <p><u>Platelage</u> : en madriers de 6cm.</p> <p><u>Pose de voie</u> : sur traverses.</p>	<p><u>Culées</u> : Fondations : sans avarie Élévations : 1^{er}</p> <p><u>Pile</u> : Fondations : sans avarie Élévations : 1^{er}</p> <p><u>Tablier</u> : sans avarie.</p> <p>Circulation interrompue puis rétablie.</p>	<p>Démolition de la pile intermédiaire, parachèvement des culées et remplacement des constructions auxiliaires par des tabliers définitifs.</p>

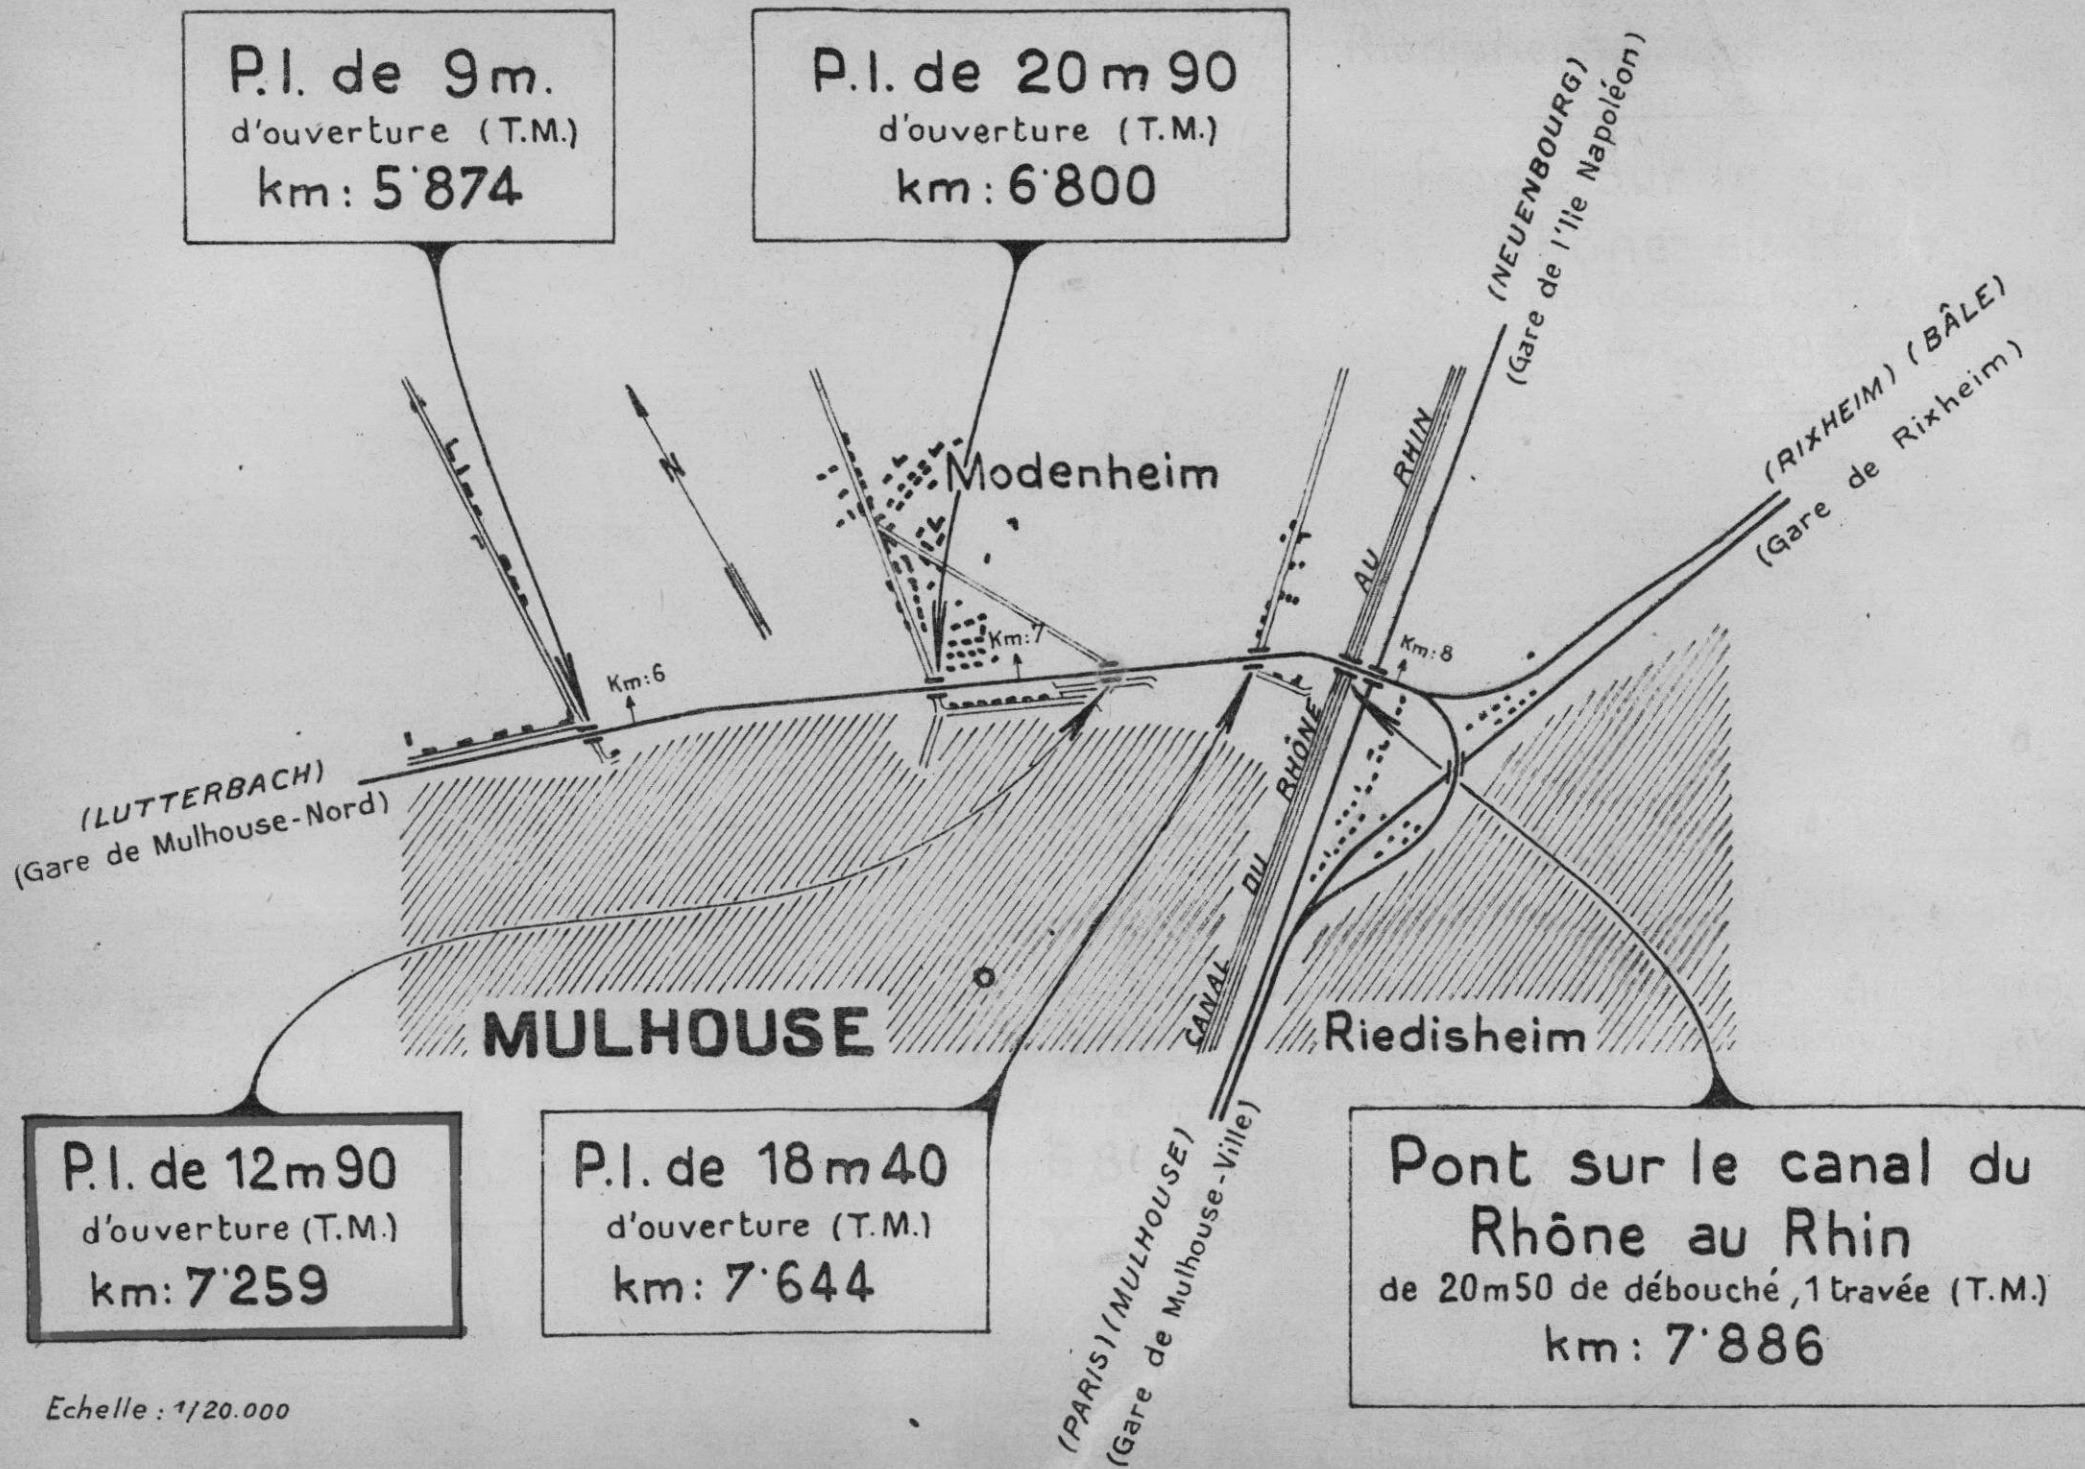
Caractéristiques de l'ouvrage 1	Nature et importance des avaries (repérées sur le croquis annexe.) 2	Avis sur { réfection réutilisation 3
<p>L'ancien ouvrage (pont voûté de 4,00 m d'ouverture) a été détruit en 1940 lors de la retraite de l'armée française. Les Allemands ont reconstruit l'ouvrage aux caractéristiques ci-après.</p> <p><u>Culées</u> : 2 culées définitives en maçonnerie de béton avec parements en moellons assisés en grès des Vosges.</p> <p><u>Pile</u> : 1 pile provisoire en maçonnerie de béton servant d'appui intermédiaire aux tabliers auxiliaires.</p> <p><u>Tablier</u> : Construction auxiliaire comportant sous chaque voie : 2 X 6 IP32 de 9,00 m de long.</p> <p><u>Platelage</u> : en madriers de 6 cm.</p> <p><u>Pose de voie</u> : sur traverses.</p>	<p><u>Culées</u> : <u>Fondations</u> : sans avarie <u>Élévations</u> : 2°</p> <p><u>Pile</u> : <u>Fondations</u> : sans avarie <u>Élévations</u> : 2°</p> <p><u>Tablier</u> : sans avarie.</p> <p>Circulation interrompue puis rétablie.</p>	<p>Démolition de la pile intermédiaire, parachèvement des culées et remplacement des constructions auxiliaires par des tabliers définitifs.</p>
