FICHER DETAILLE DES DESTRUCTIONS

Ligne de Paris à Bâle.

(1) P.S. de 5 m. de largeur (T.M.) (Km: 35.200)  
(sous le chemin d'I.C. n° 322) en 1 travée.

## FICHE DE DESTRUCTION

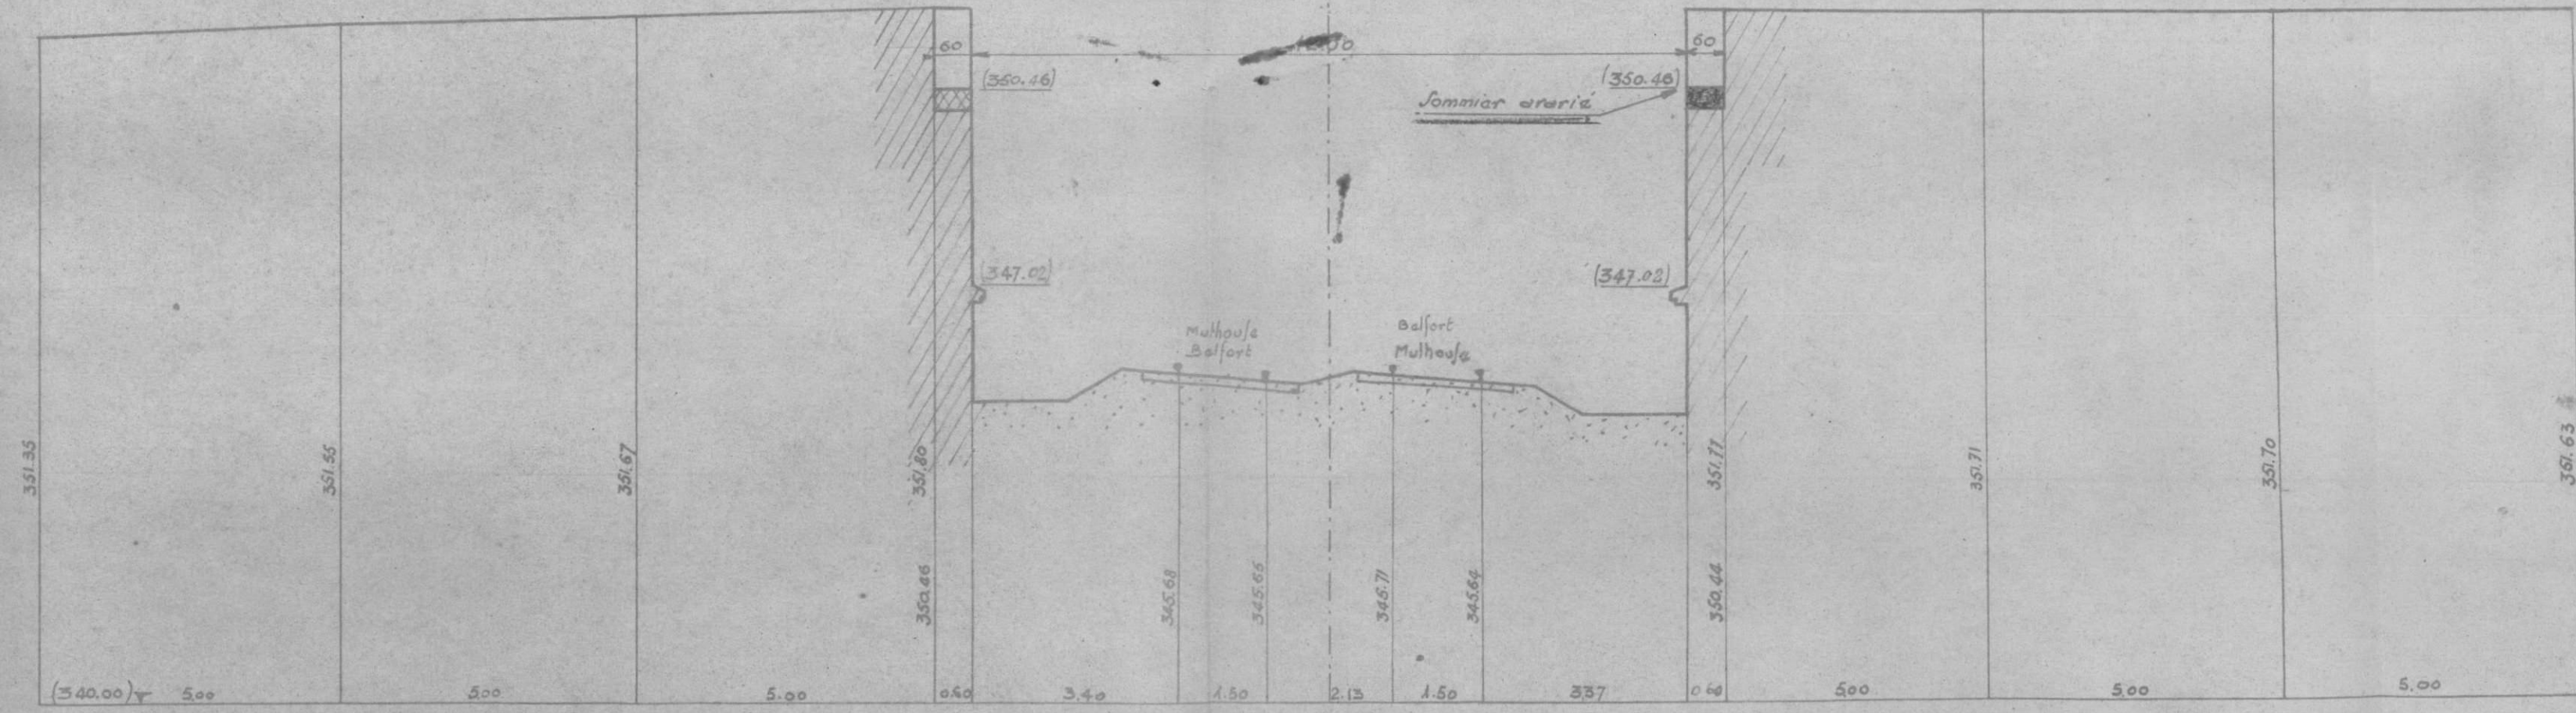
PROFIL EN TRAVERS suivant l'AXE de l'OUVRAGE  
 Ech (1/100)

Tablier métallique entièrement détruit

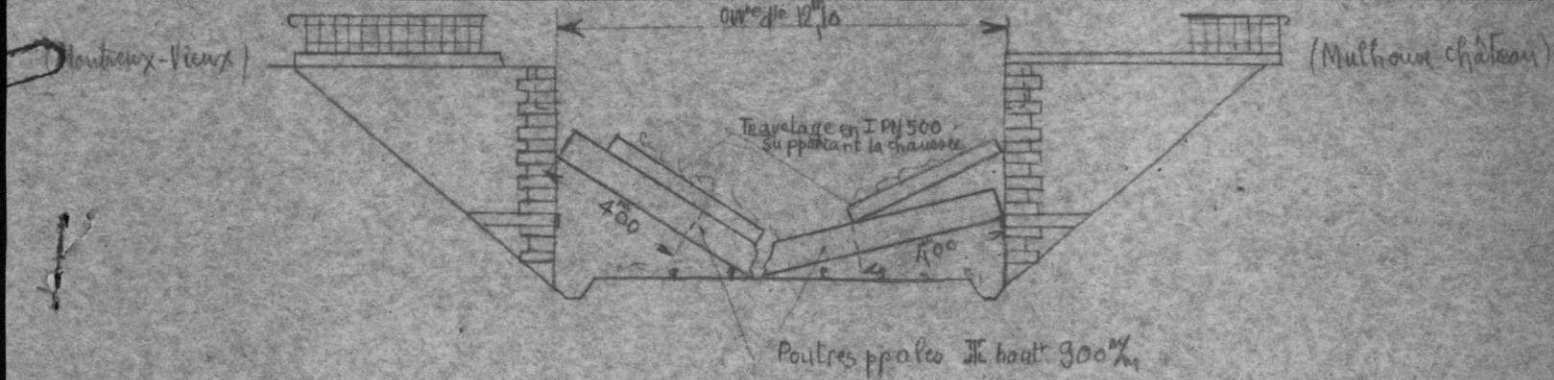
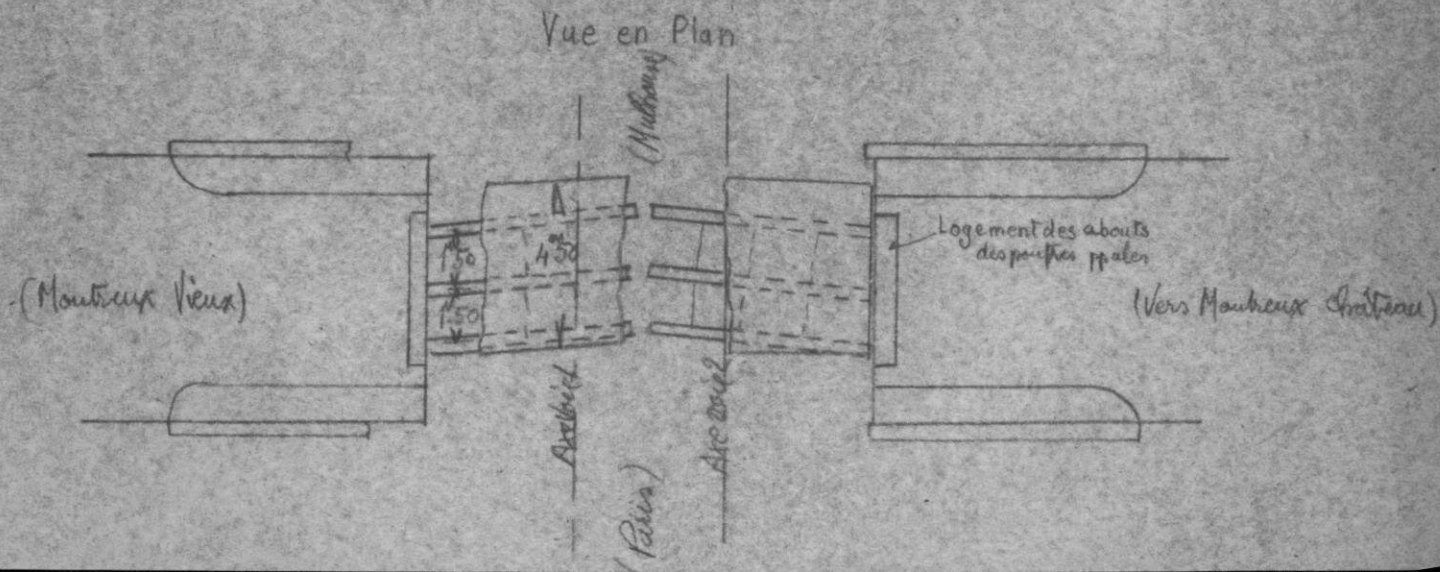
Vue en élévation de l'ouvrage détruit.

Le tablier métallique de cet ouvrage comportait 3 poutres principales de 900 de hauteur et 13m de longueur reliées entre elles par des entretoises à treillis. Sur ce TM reposait une construction auxiliaire en poutrelles de 500 supportant la chaussée.

Le T.M. a été pétardé et sectionné en son milieu par les troupes allemandes en retraite. Les tronçons sont tombés sur les voies tout en s'appuyant à une extrémité contre les culées. Les culées sont en bon état.

Seuls 6 tronçons de poutres de 4m de longueur pourraient être récupérés. M. BEAUMONT, Chef de l'Arrondissement de Mulhouse fera son possible pour sauver ces tronçons.

Le déblaiement doit être exécuté par le Génie Français.
