S.N.C.F.

## FICHER DETAILLE DES DESTRUCTIONS

*Ligne de Pfetterhouse à Dannemarie*

(1) P. S. de 5 m. de largeur (T.M.) (Km: 18.640)

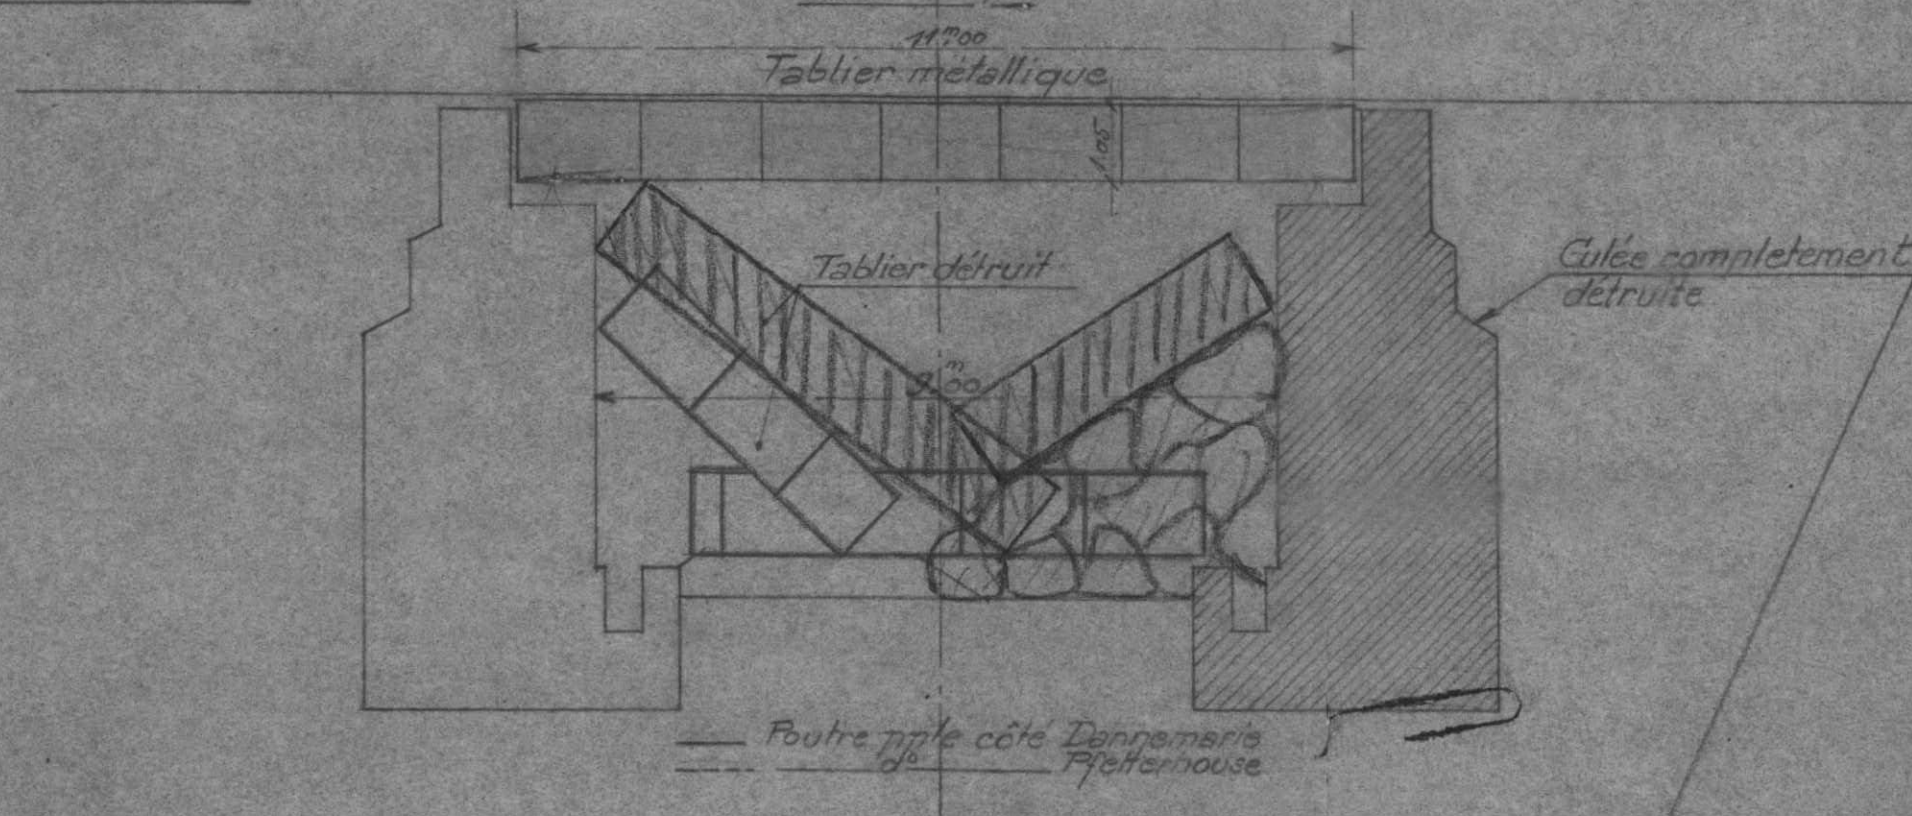
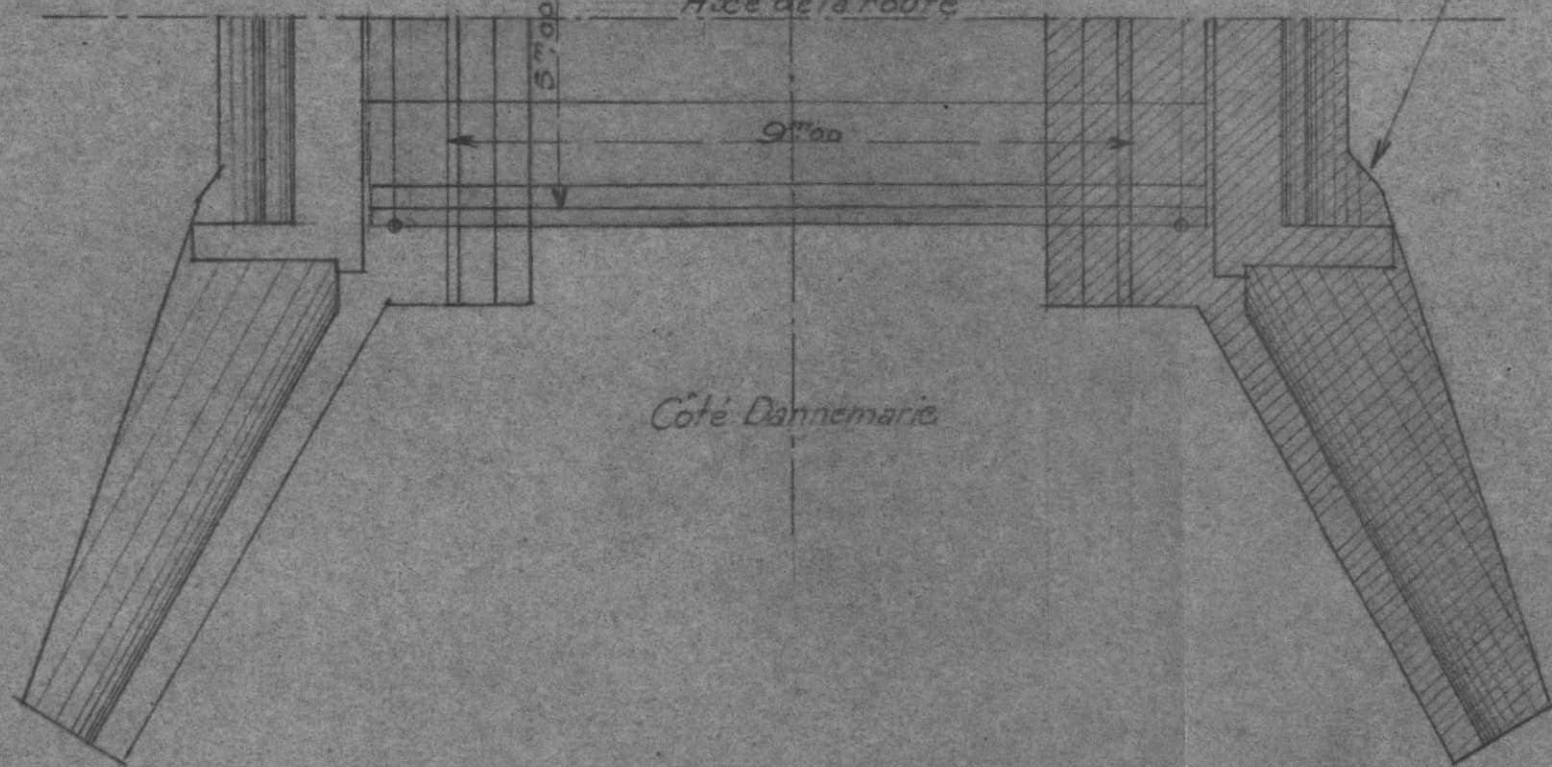
Passage supérieur avec T.M. de 5<sup>m</sup>.00 de larg.  
au P.K. 18.640

<u>Culées</u> =	{	à gauche en bon état
(Maconnerie de moellons)		à droite complètement détruite .....

<u>Tablier</u> =	{	2 poutres principales sectionnées et voilées .....
métallique		Entretoises déformées .....

ne sont plus réutilisables

les longerons ne peuvent être  
réutilisés.

réfection

Tablier à remplacer

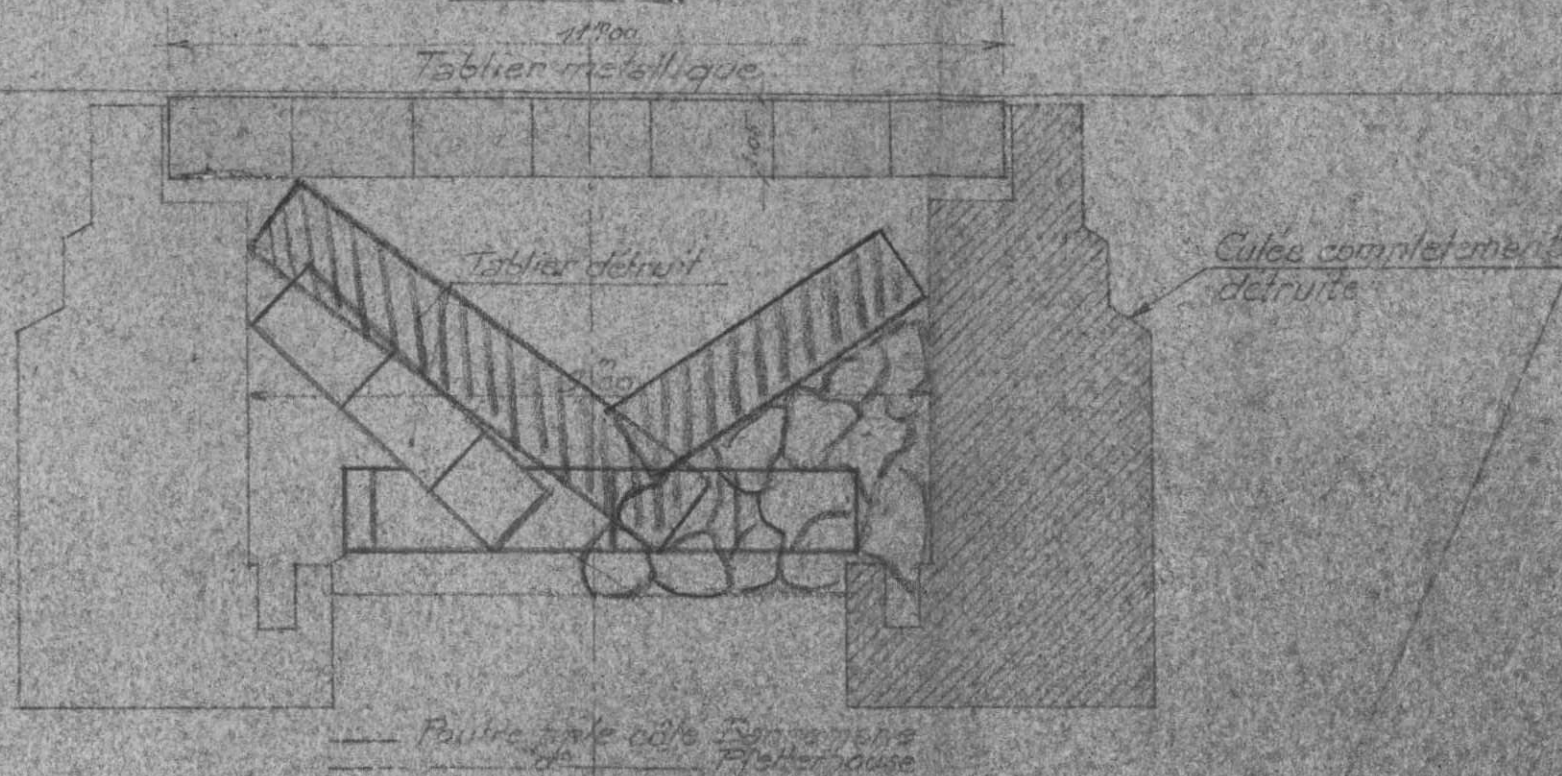
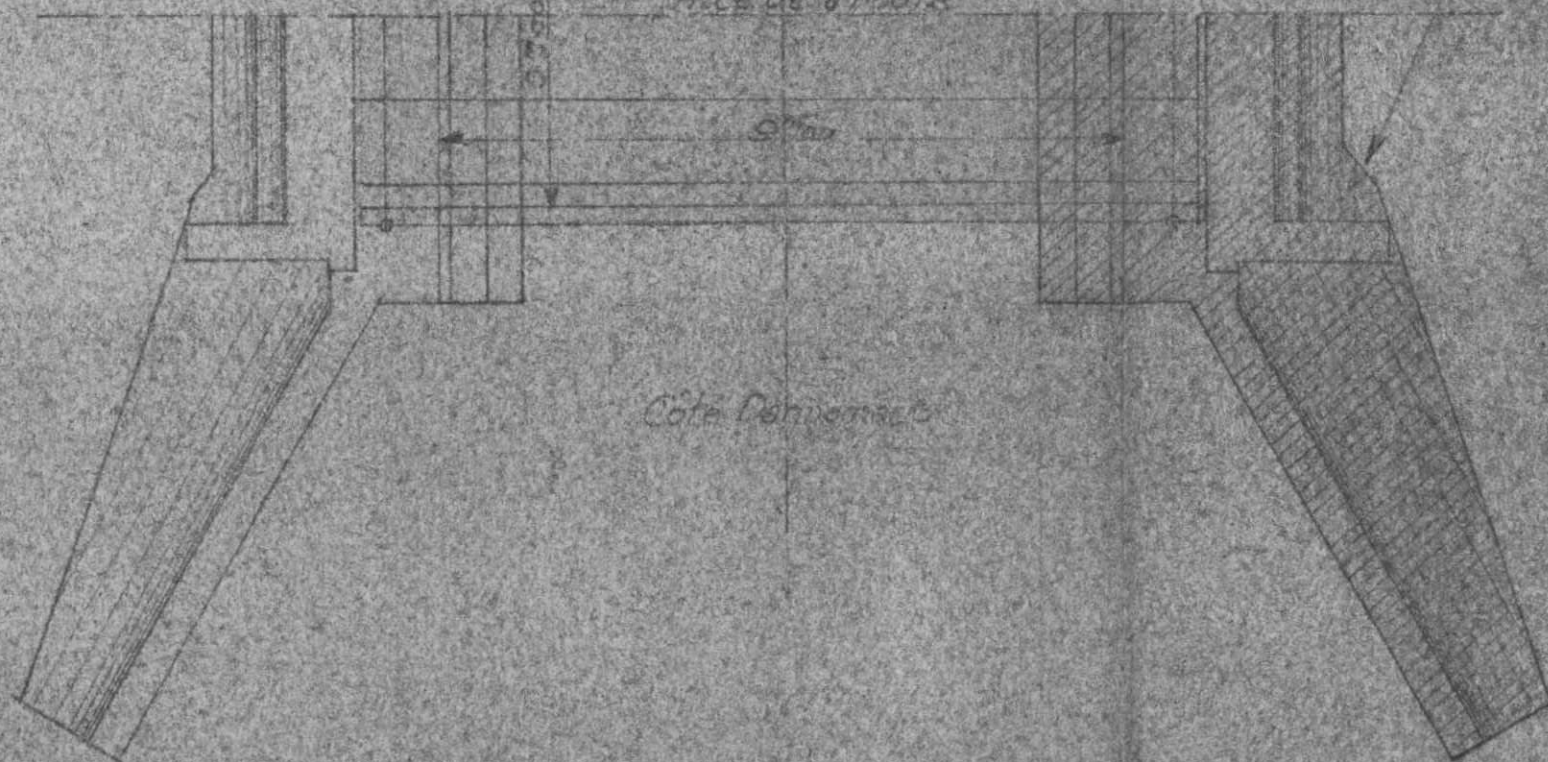
Passage supérieur avec T.M. de 5<sup>m</sup>00 de larg.  
au P.K. 13.640

Caractéristiques de l'ouvrage 1	Nature et importance des avaries (repérées sur le croquis annexe.) 2	Avis sur { réfection réutilisation 3
<u>culées</u> : 2 culées avec murs en ailes.	<u>culées</u> { à gauche en bon état. (maçonnerie de moellons) { à droite complètement détruite.	Réfection.
<u>Tablier</u> = Tablier métallique ouverture : 9.00 m longueur : 11.00 m	<u>Tablier métallique</u> : 2 poutres principales sectionnées et voilées. entretoises déformées.	ne sont plus réutilisables. Les longerons ne peuvent être réutilisés. Tablier à remplacer.
Observation sur les décombres : voie déblayée.		
Circulation interrompue ferroviaire praticable le 1. 2. 1945
