— LIGNE DE TOURS A NANTES —

E PONT DE BOUCHEMAIL

. AU Km.: 348+775 .

— RECONSTRUCTION —

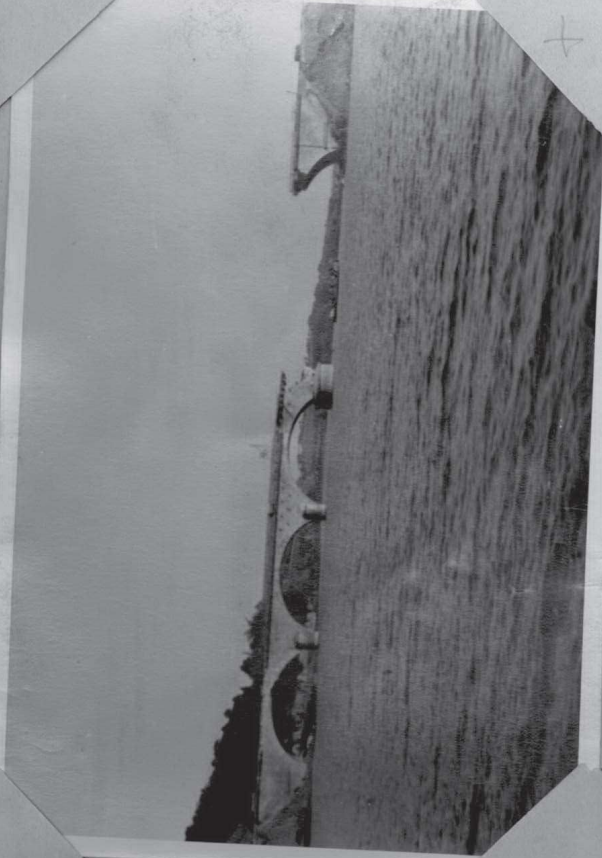
— Dont de Bouchemaine. Vue d'Aval. le 29/9/44 —

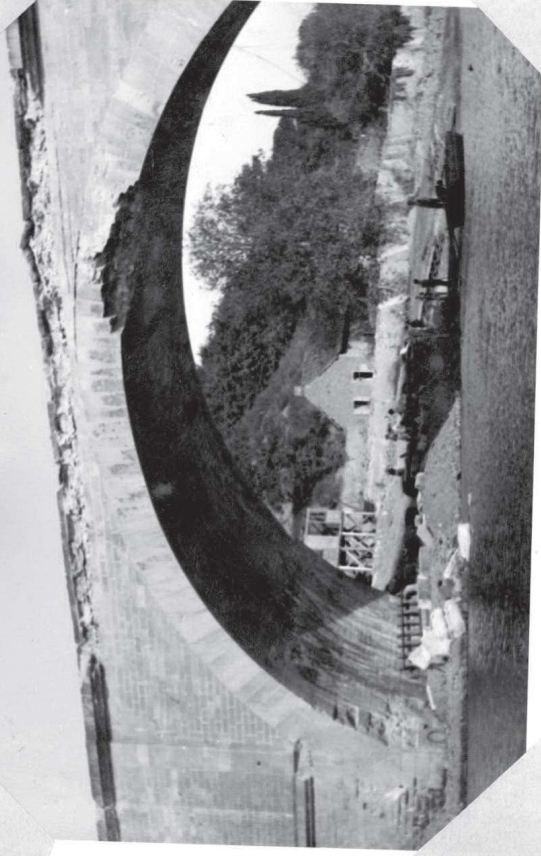
— 1<sup>ère</sup> Arche. côté d'Aval —  
— Le 29.9.44 —

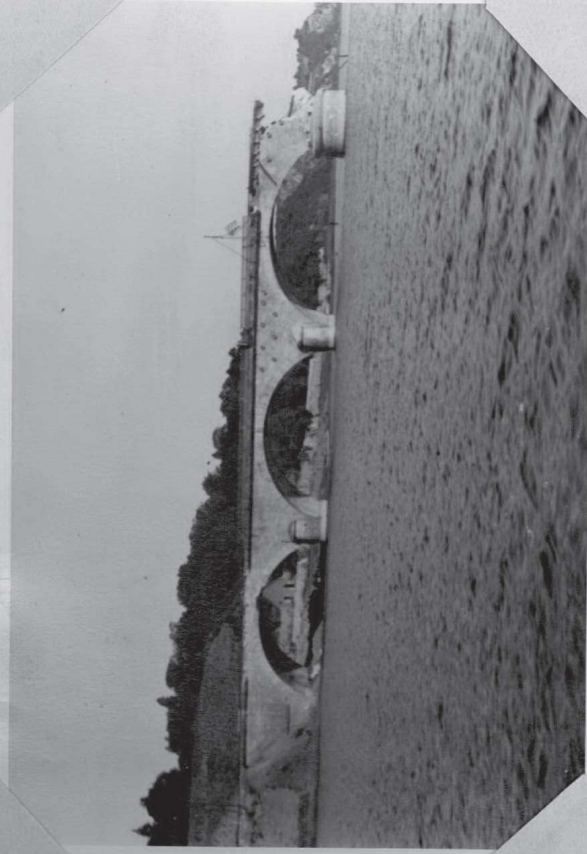
— Vue d'Aval des Arches: 1.2.3 —  
— Le 29.9.44 —

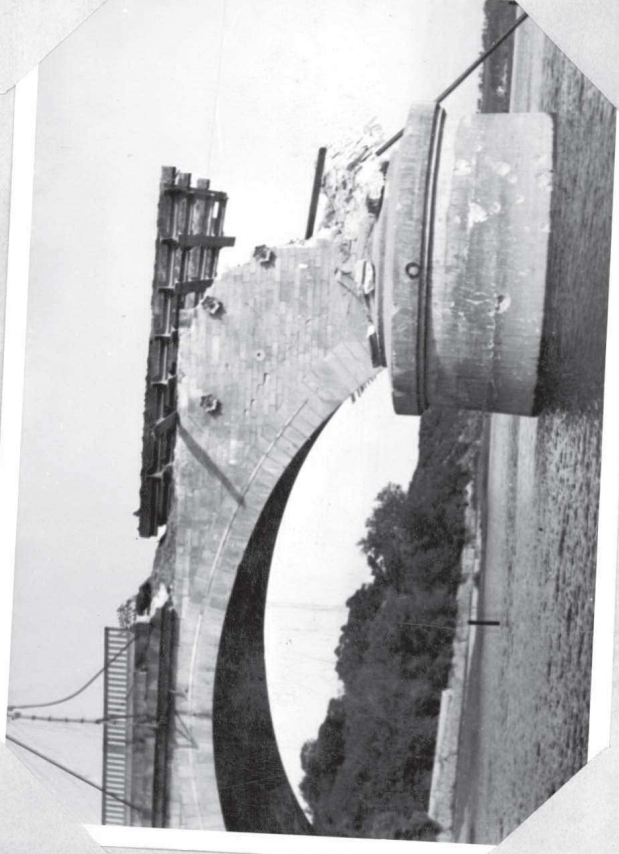
— 3<sup>ème</sup> Dile. Vue d'Aval —  
— Le 29.9.44 —

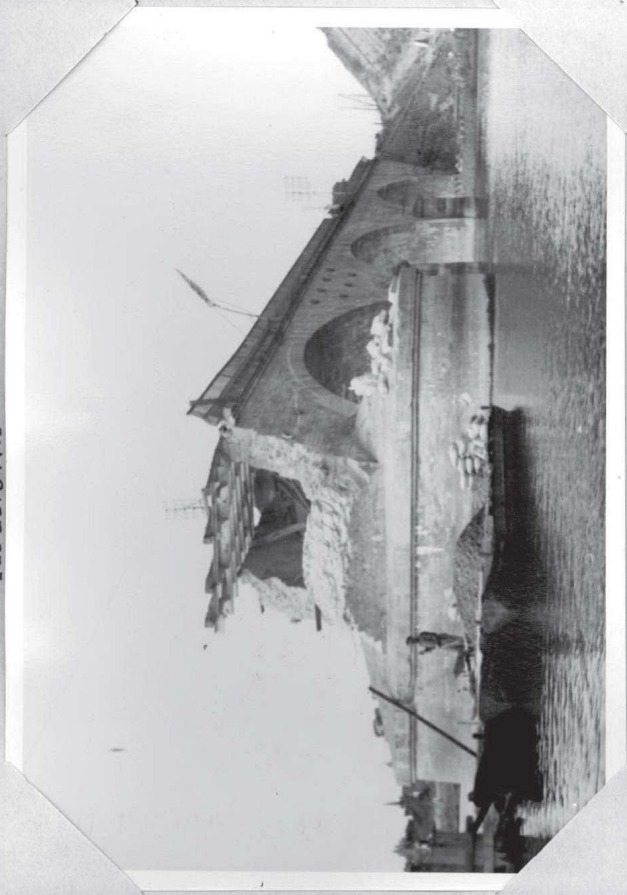
- 3<sup>ème</sup> Pile, et 3<sup>ème</sup> Arche vue de bout -  
- Le 29.9.44 -

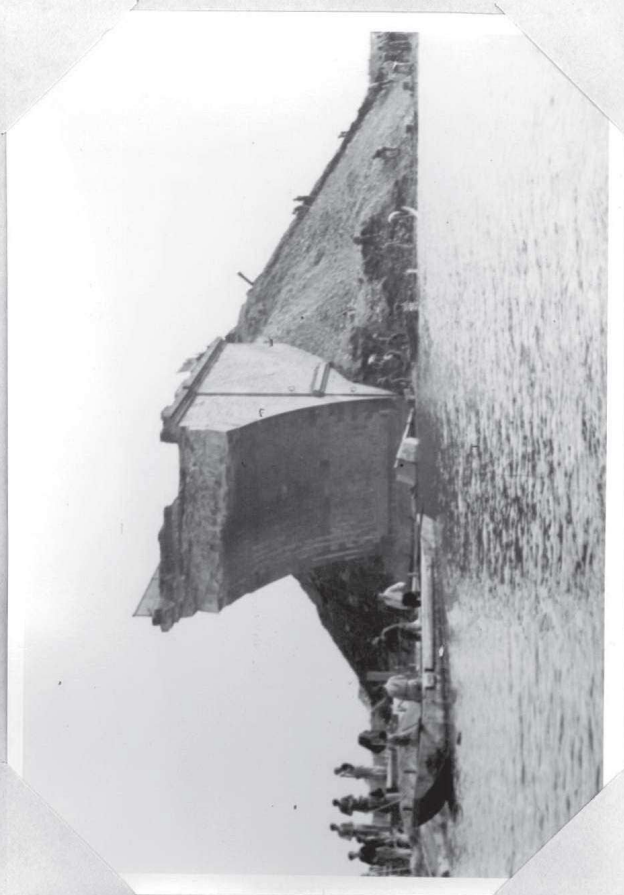
- Culée côté Angers - Vue 3/4 d'Aval -  
- Le 29.9.44 -

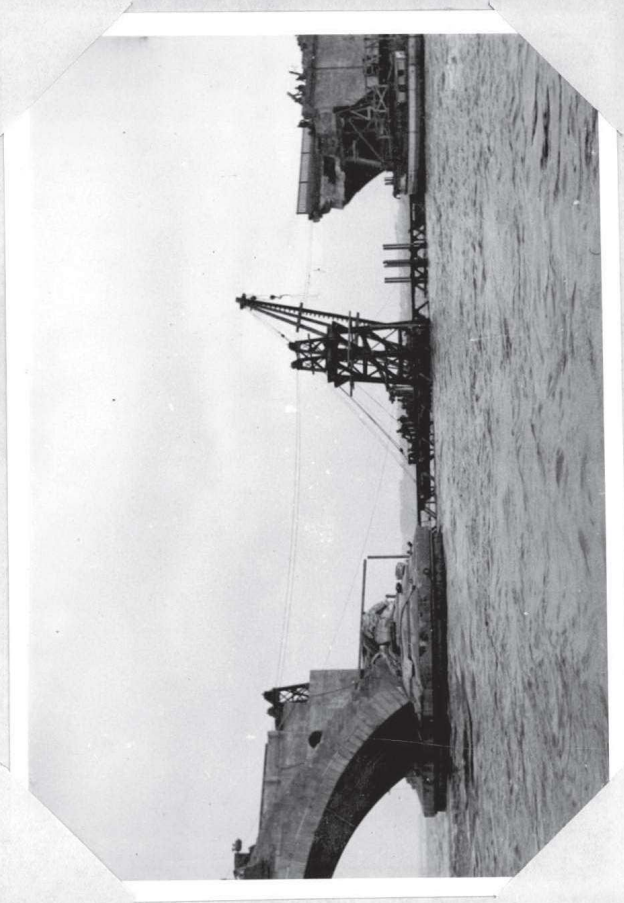
- La Brèche. Vue d'Aval -  
- Le 29.12.44 -

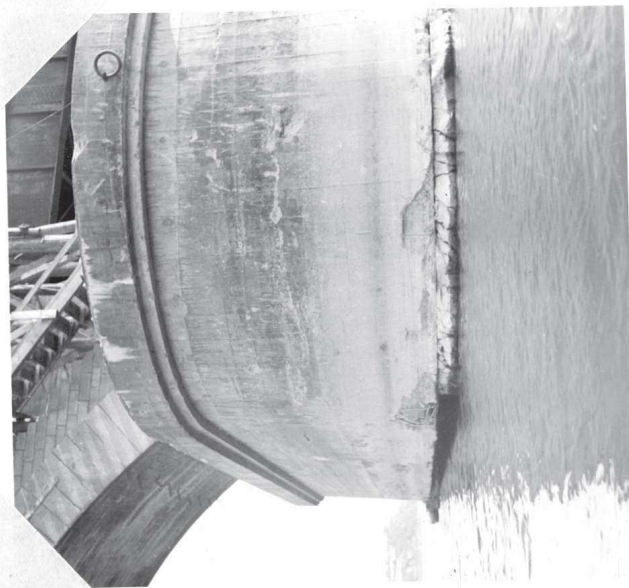
— Caisson Hval - Fissures et dislocation —  
— du béton à la partie Est —

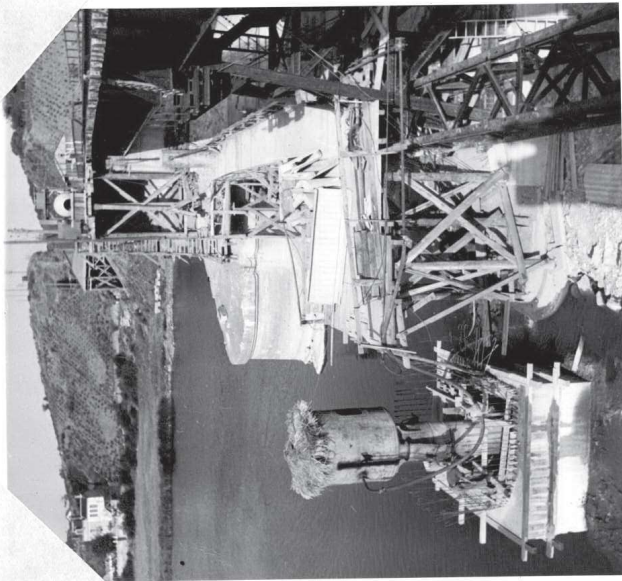
Caisson aval - Porte à l'air du Lindeau - Fissures et dislocation du béton à la partie

Ouest du Caisson

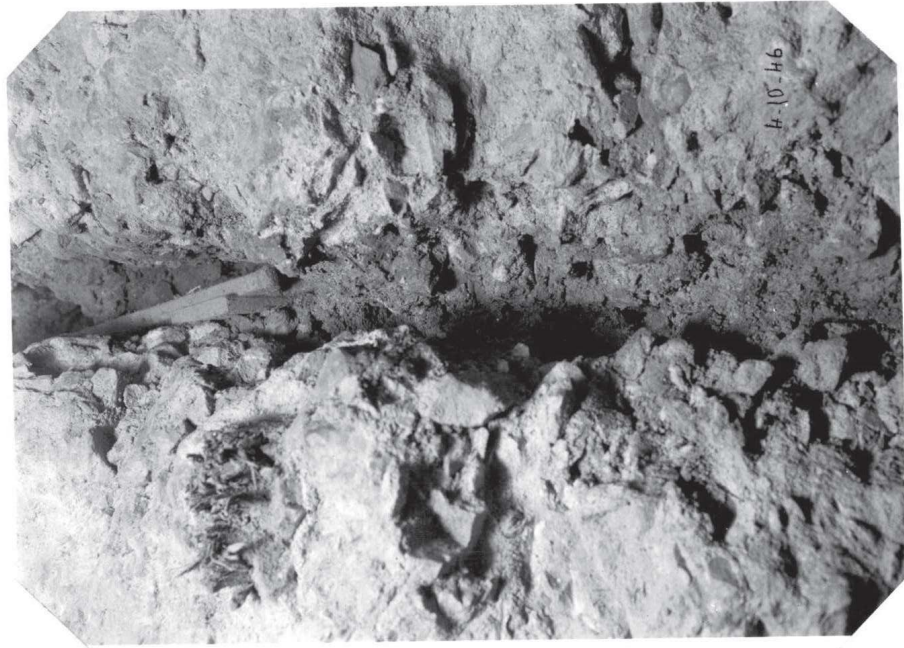
Pile N° 2. - Principale fissure du caisson, côté amont.

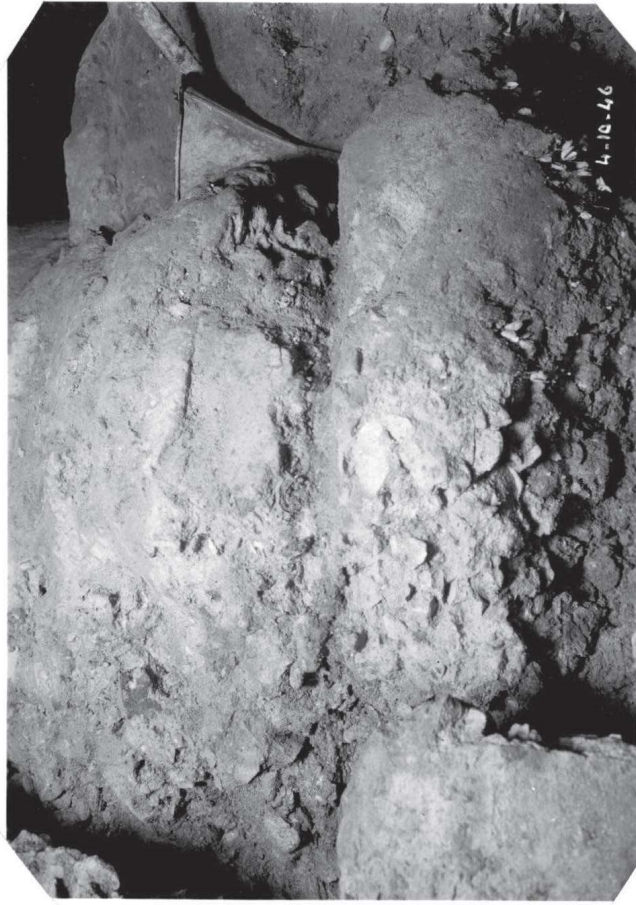
La fissure principale du caisson  
est (1) située sous la  
coulée de béton de la pile N° 2.

Pile N° 2. - Reconstruction. - Vue des 3 principales fissures sur la partie aval  
du caisson. - (prise de l'angle aval R.G. des palplanches)

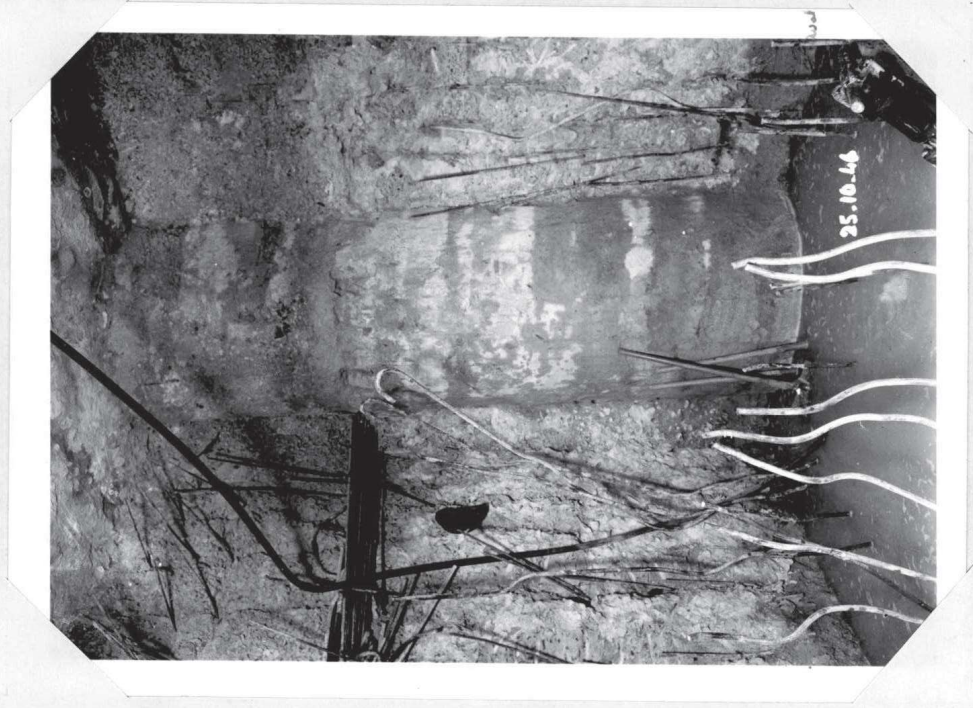
Réparation Pile N°2 -- Démolition de la 3ème tranche --  
(vue de l'angle aval, R.D. des palplanches) --

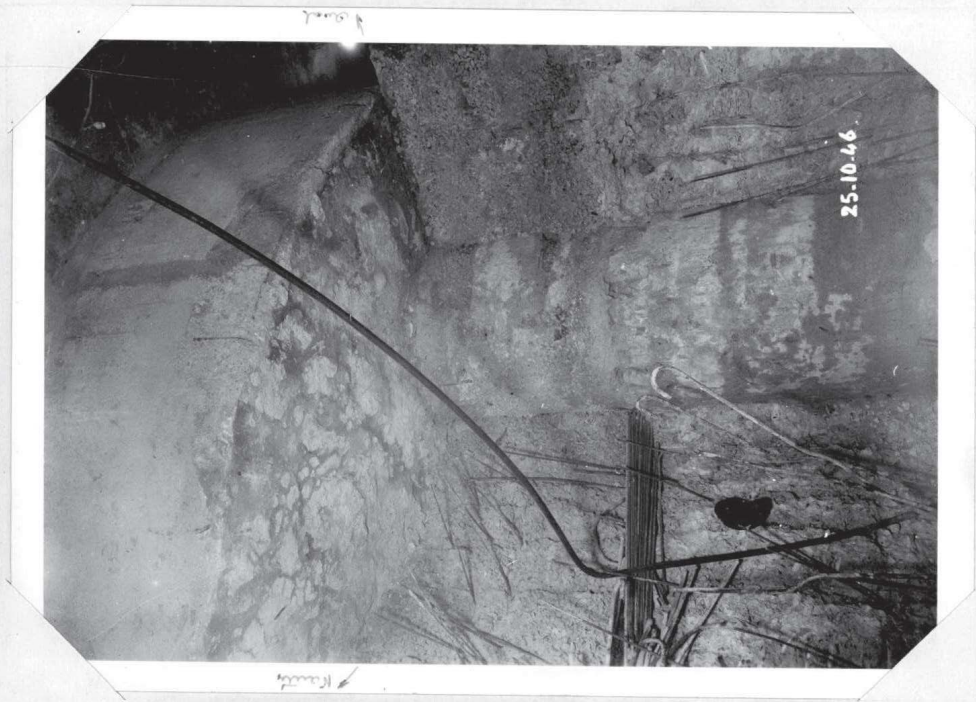
Réparation Pile N°2 -- Démolition de la 3ème tranche de la Pile.  
(Vue prise de l'angle des palplanches aval R.D.)
