Pont S' Anche de Aubzac

PK 599 + 000

n° 41 à 81

31 octobre 1945

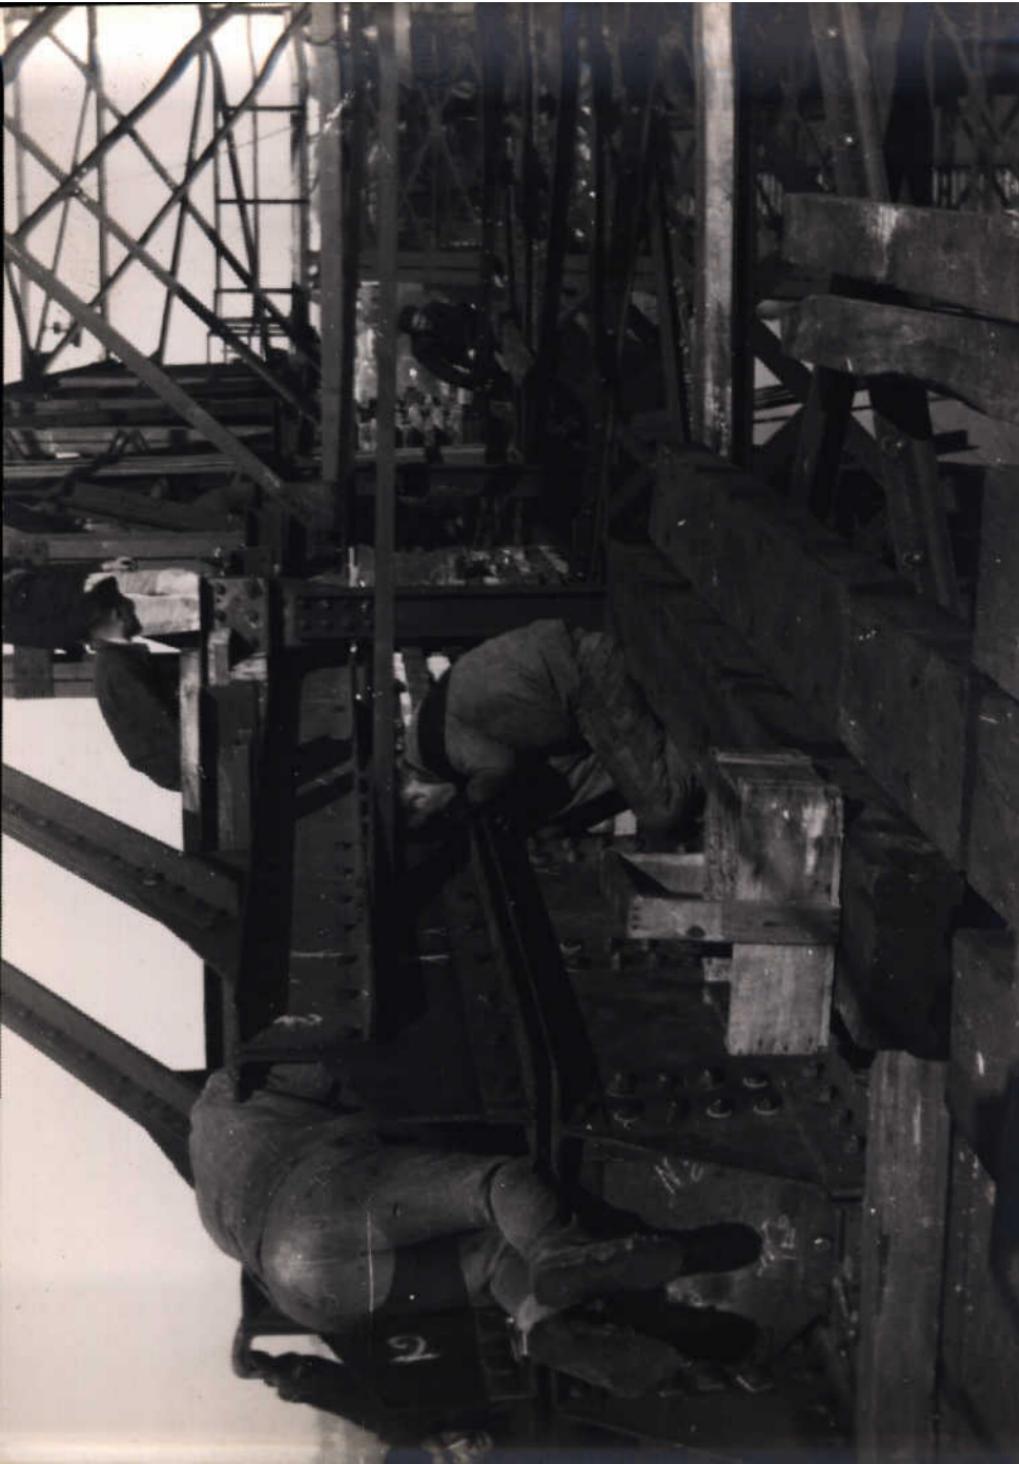
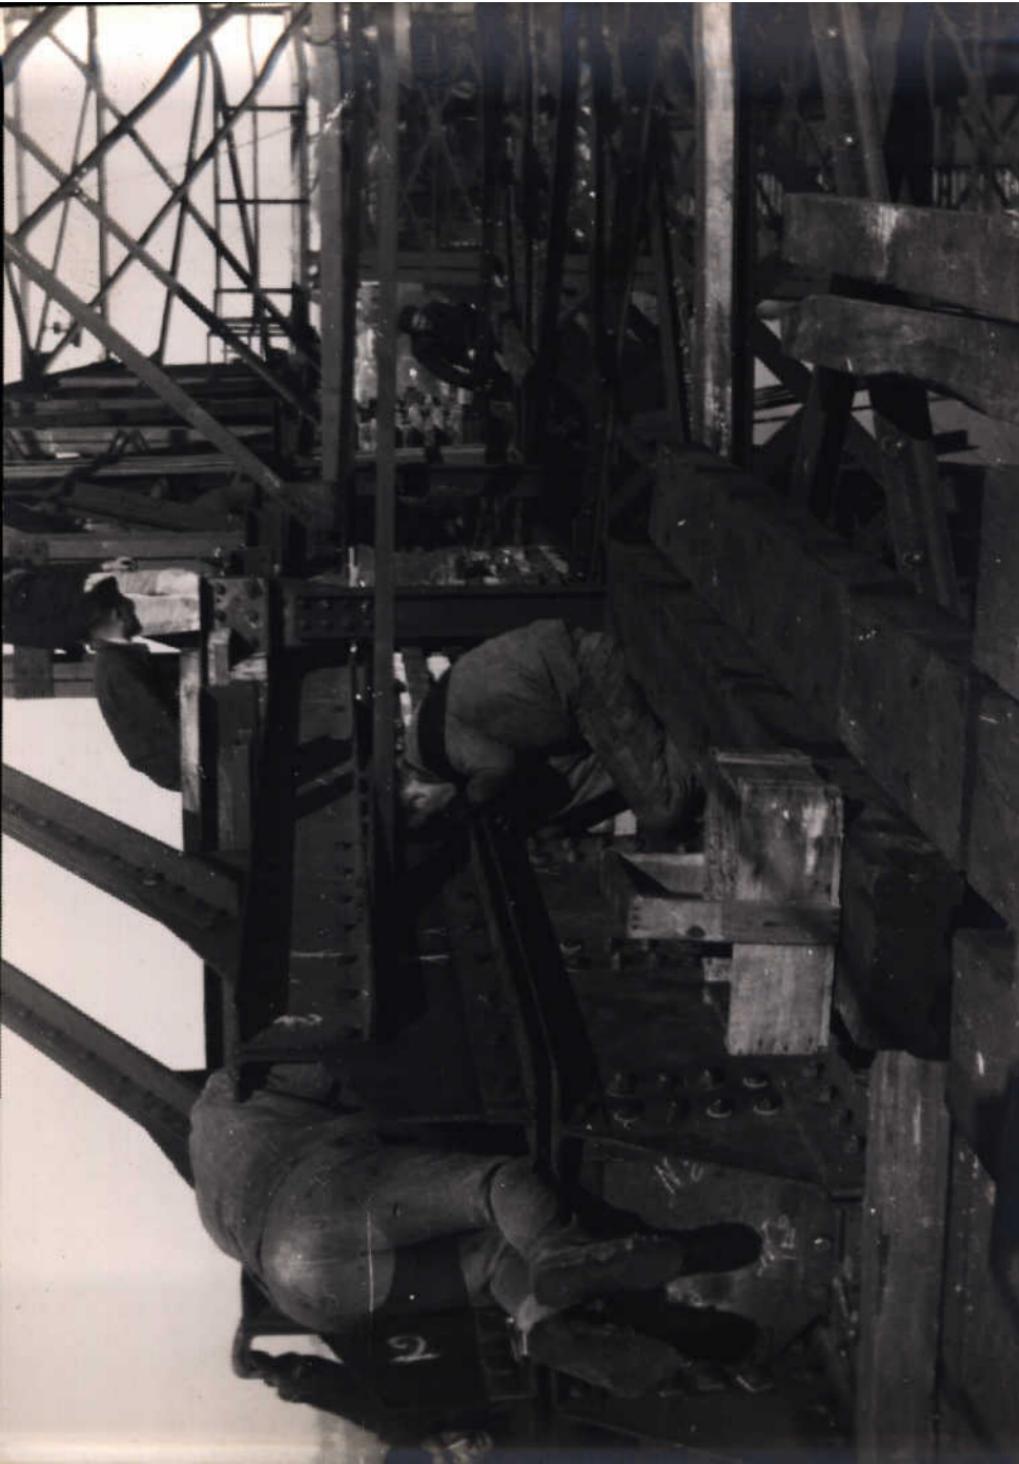
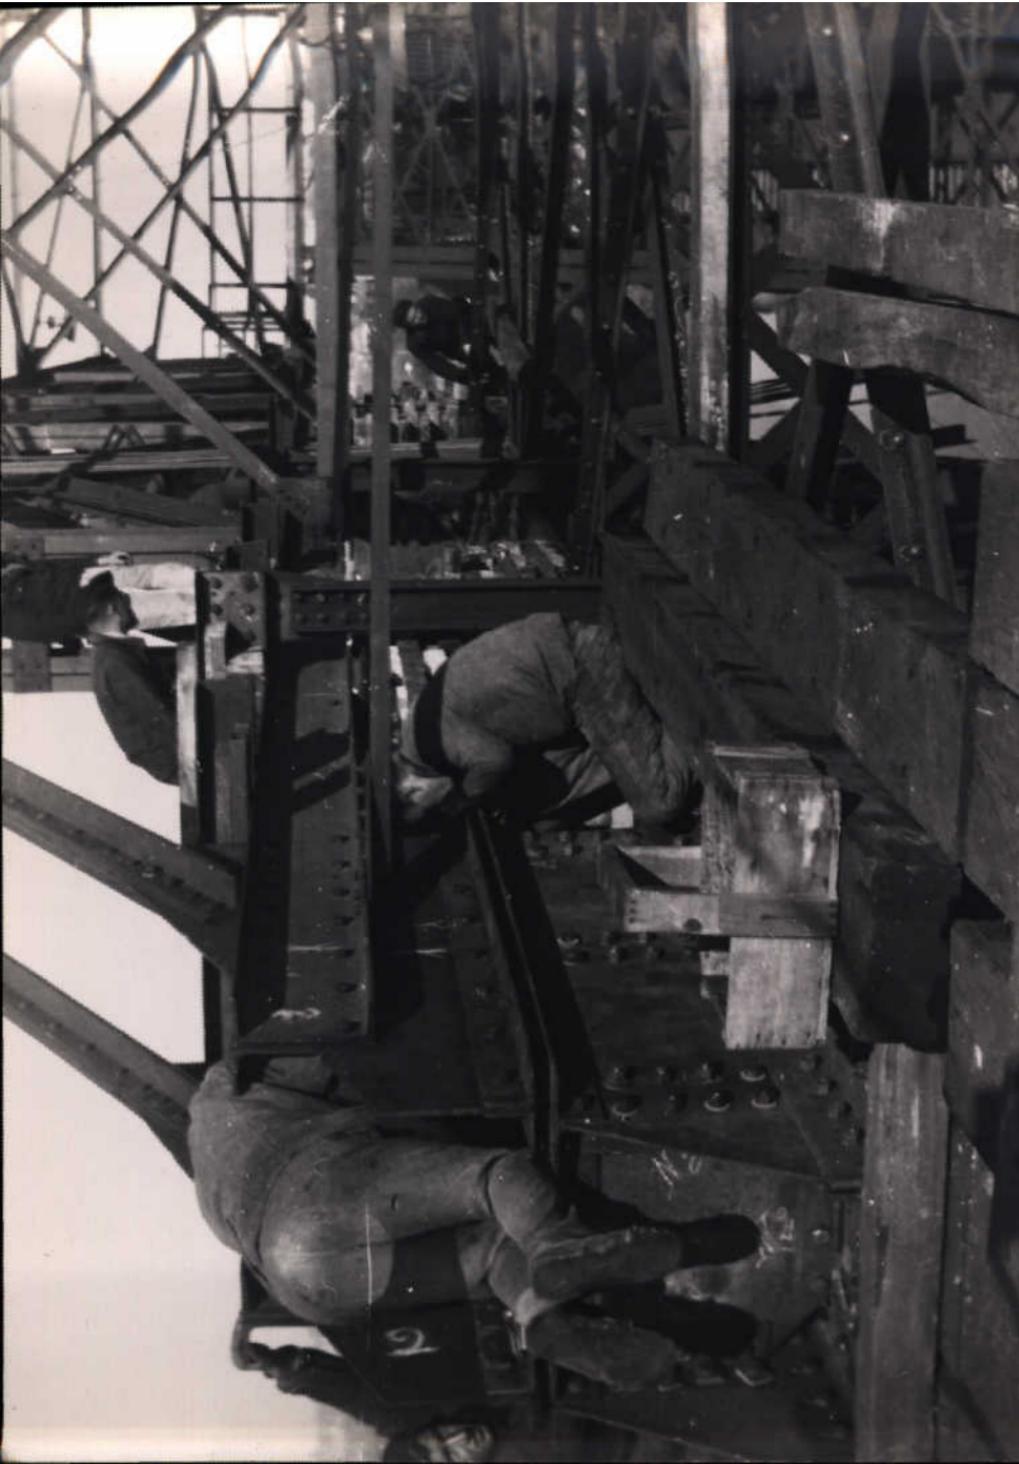
S'avant lec est en position de relevage

Les camarteaux sont suffisamment (ceci côté brèche le sera par la suite) et l'avant lec va être solidarise des pontons principale par l'intermédiaire des 2 supports milieu et 2 supports arrière.

On voit ici la pose du support arrière côté aval

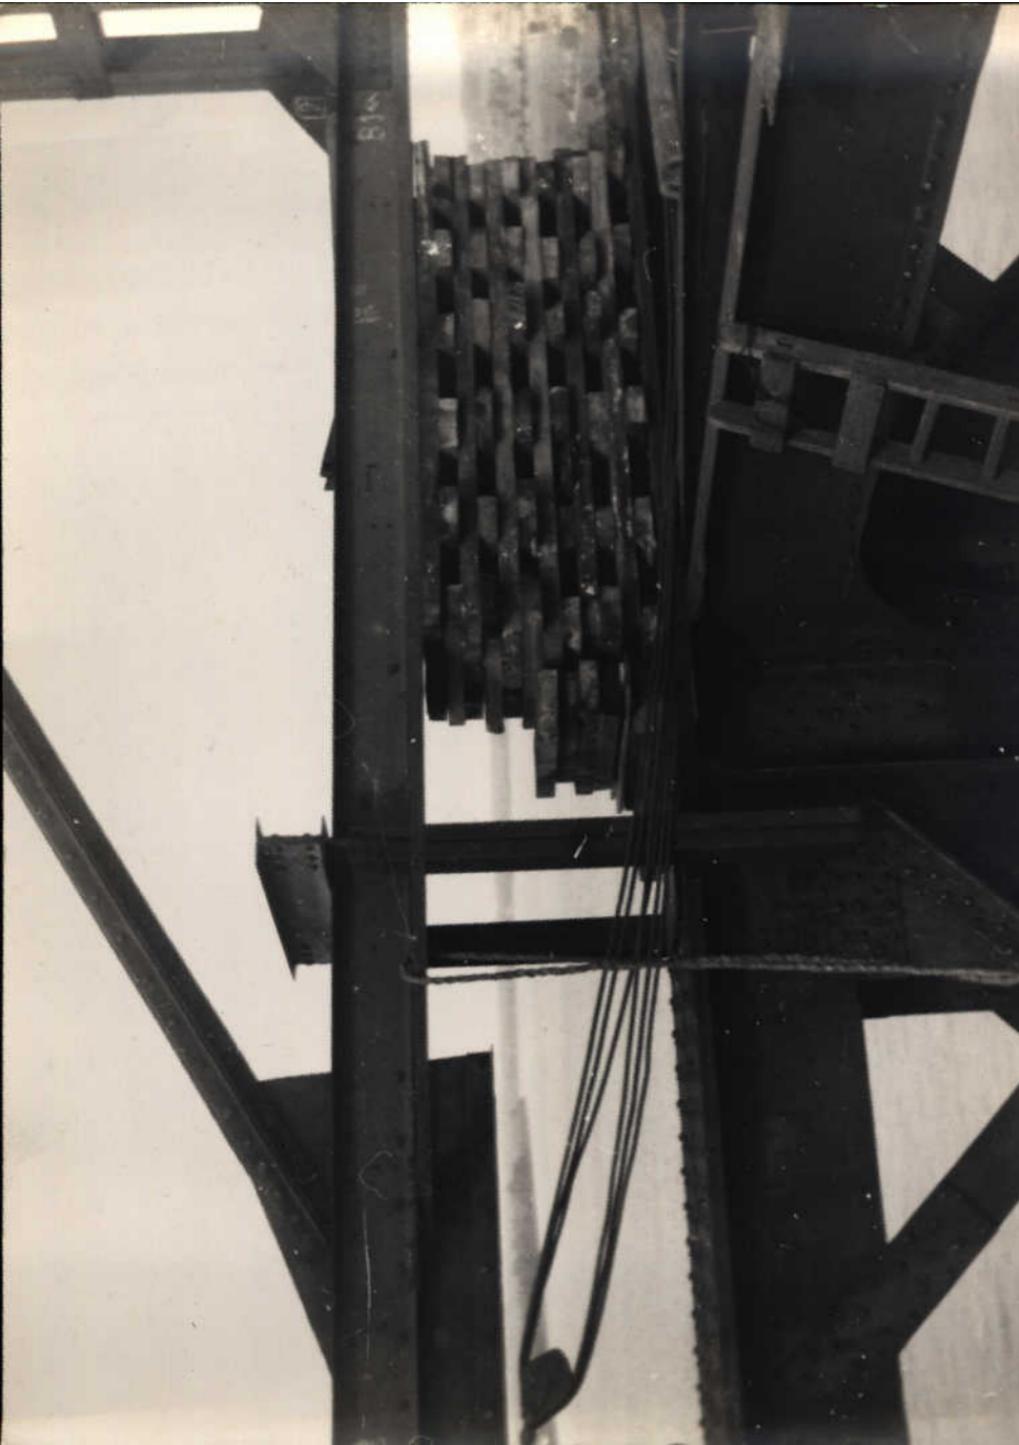
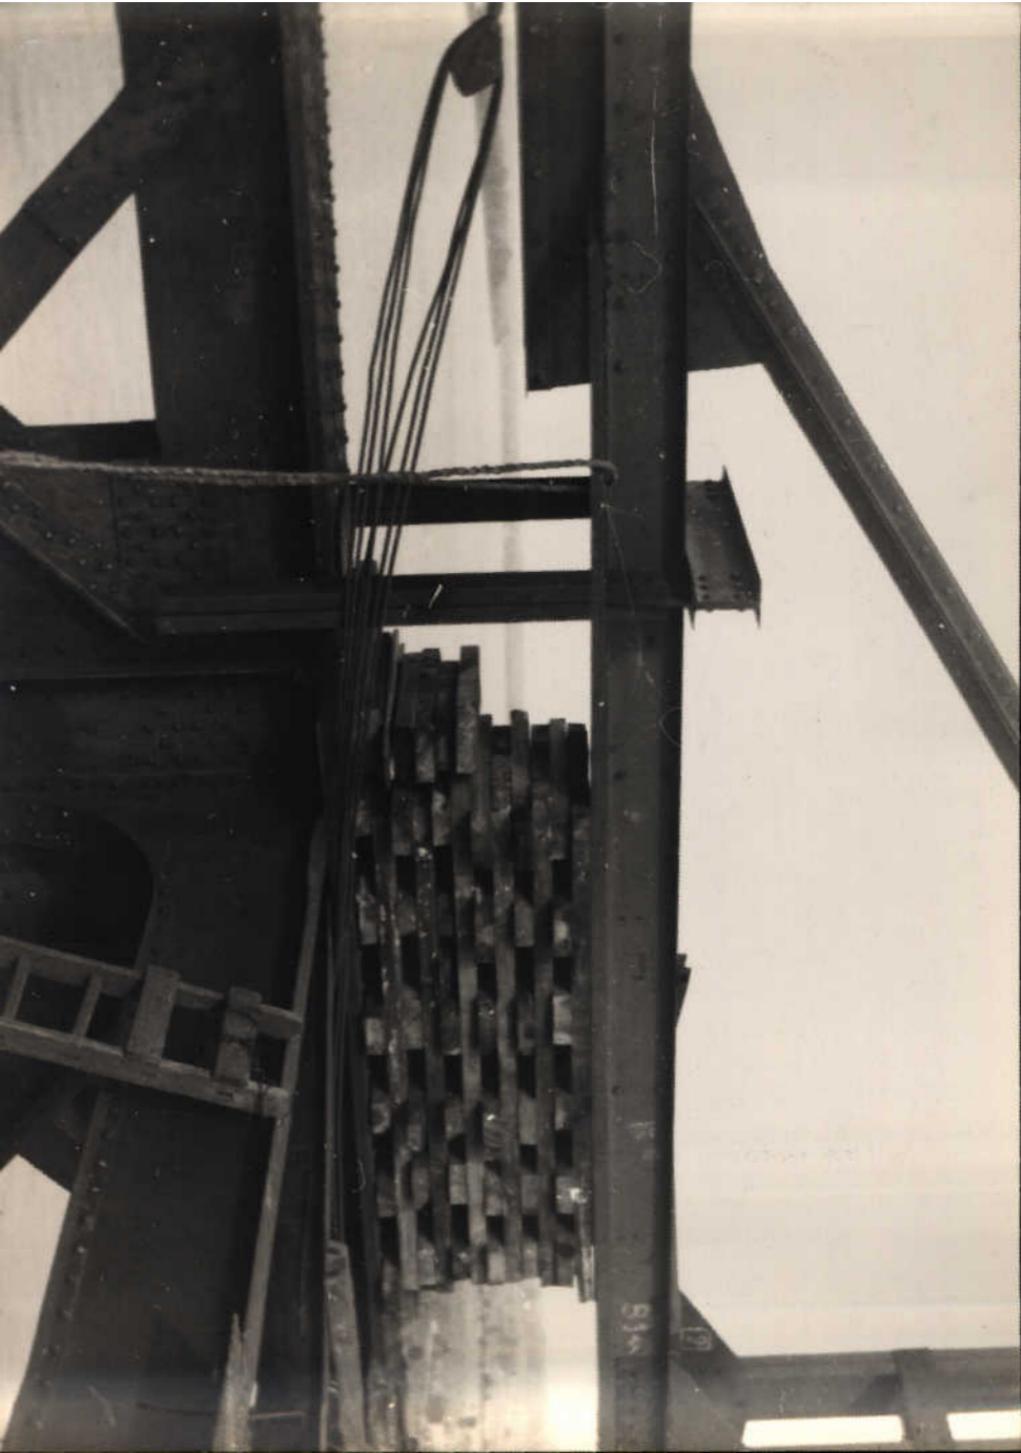
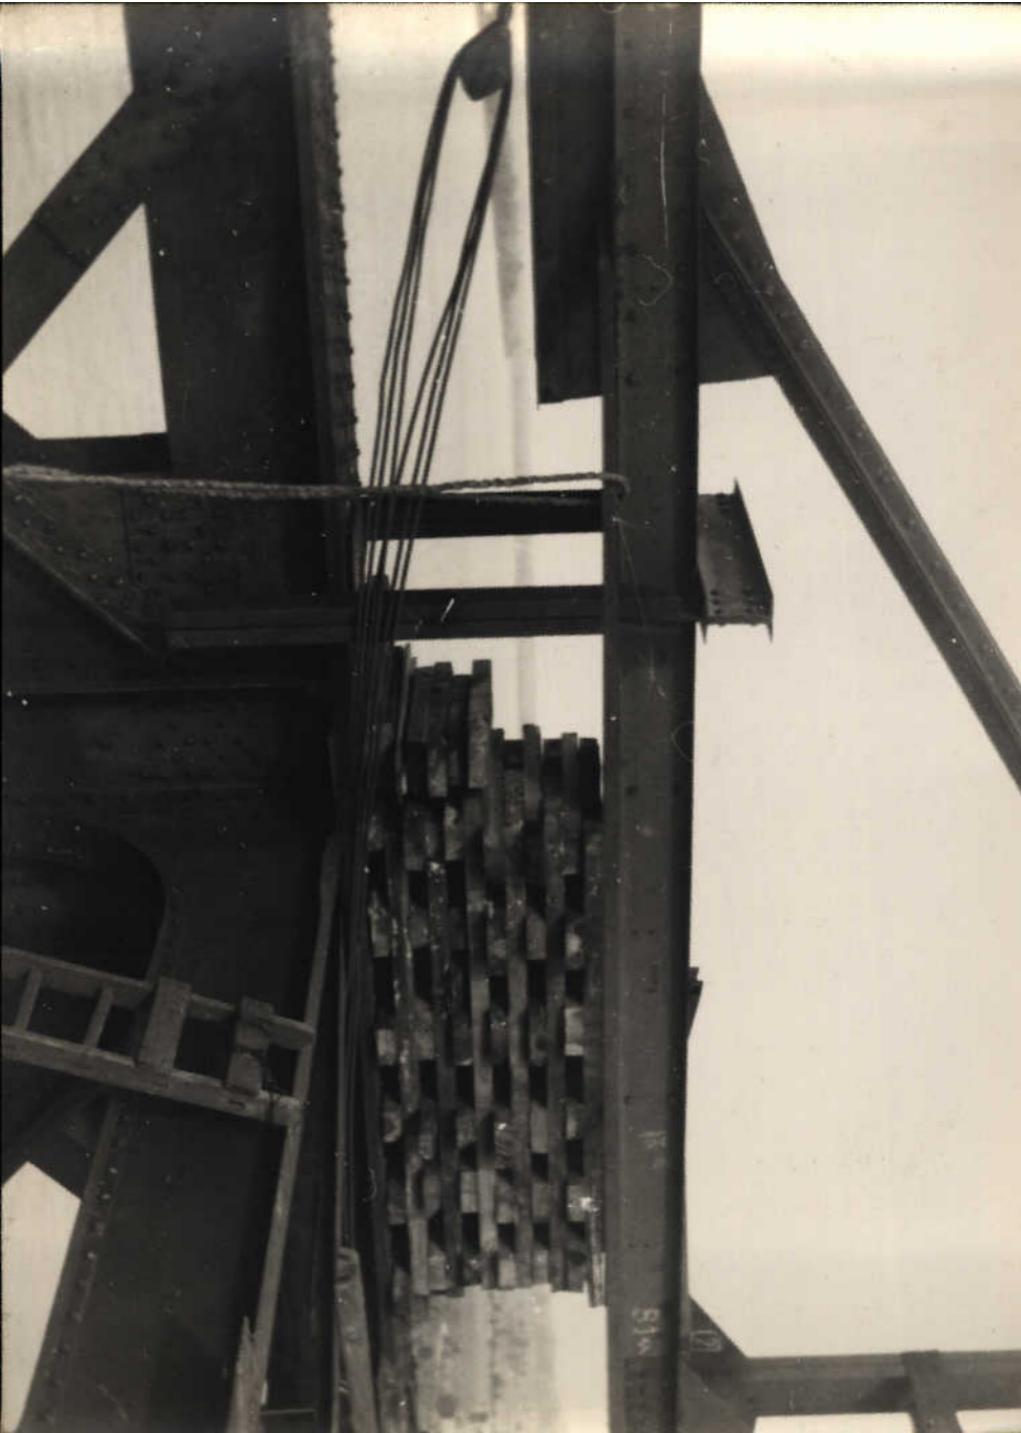
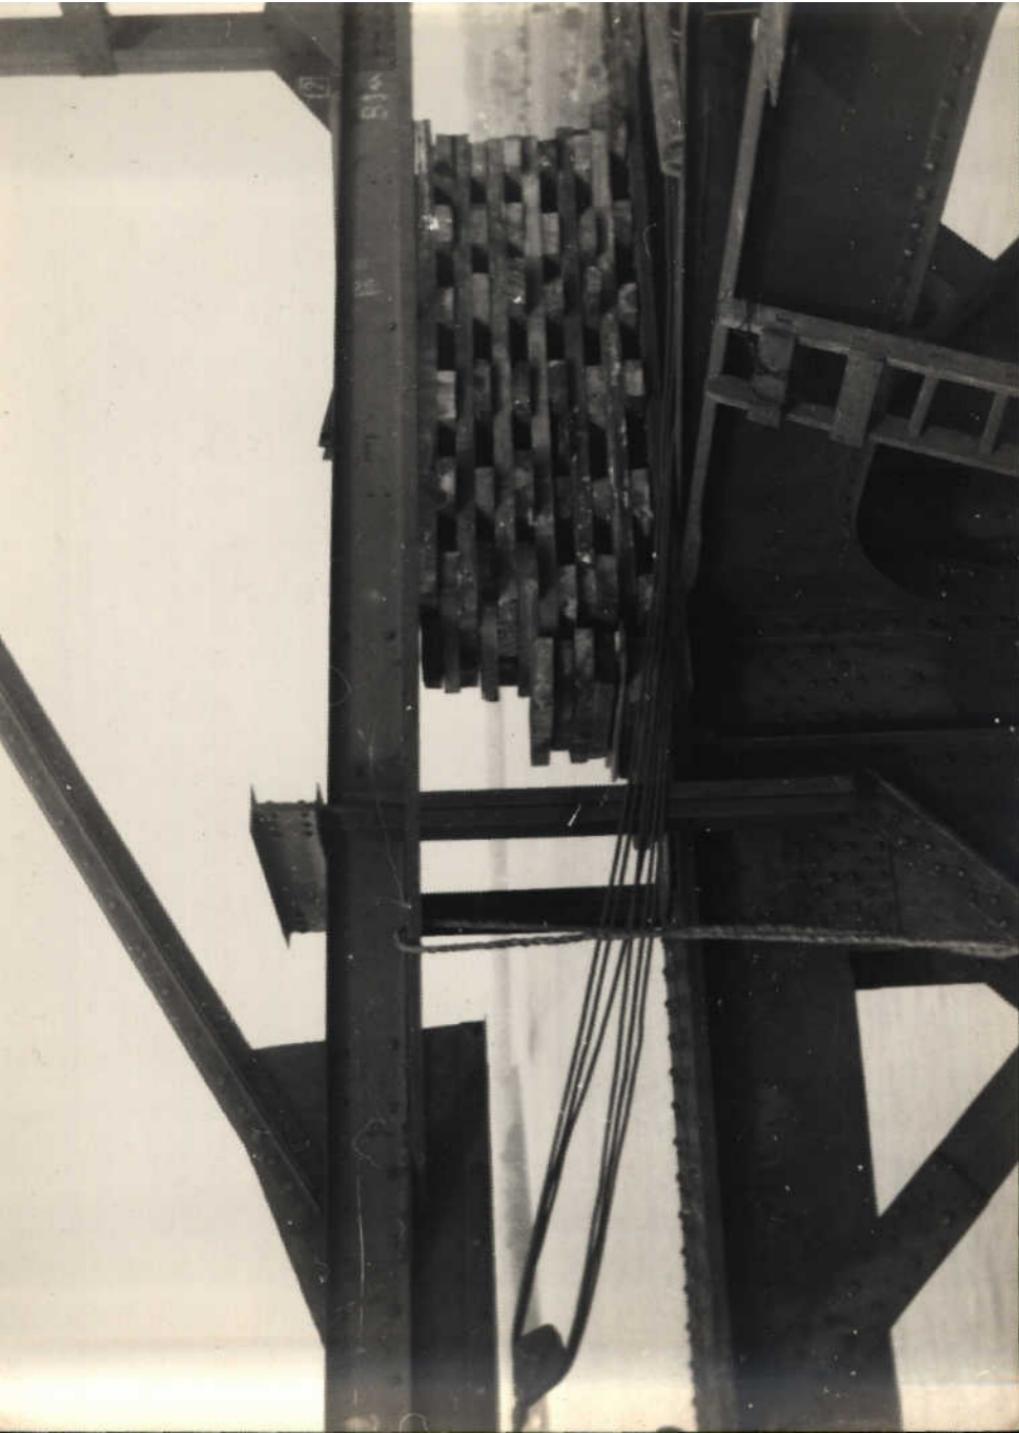
Oblique en place de l'avant. bec en position de relevage.  
L'avant bec roule sur des rouleaux de Ø 60 déposés sur  
camarfeuvre en bois (2 amont. 2 aval) avec interposition de plaques  
métalliques.

Ce mouvement est imprimé à l'aide de treuils disposés  
au niveau du rail au dessus de la pile 4.

Sur cette vue, l'avant bec a progressé de 1 m environ  
Le rapprochement de 10 m 70 au total s'est effectué en 3 jours

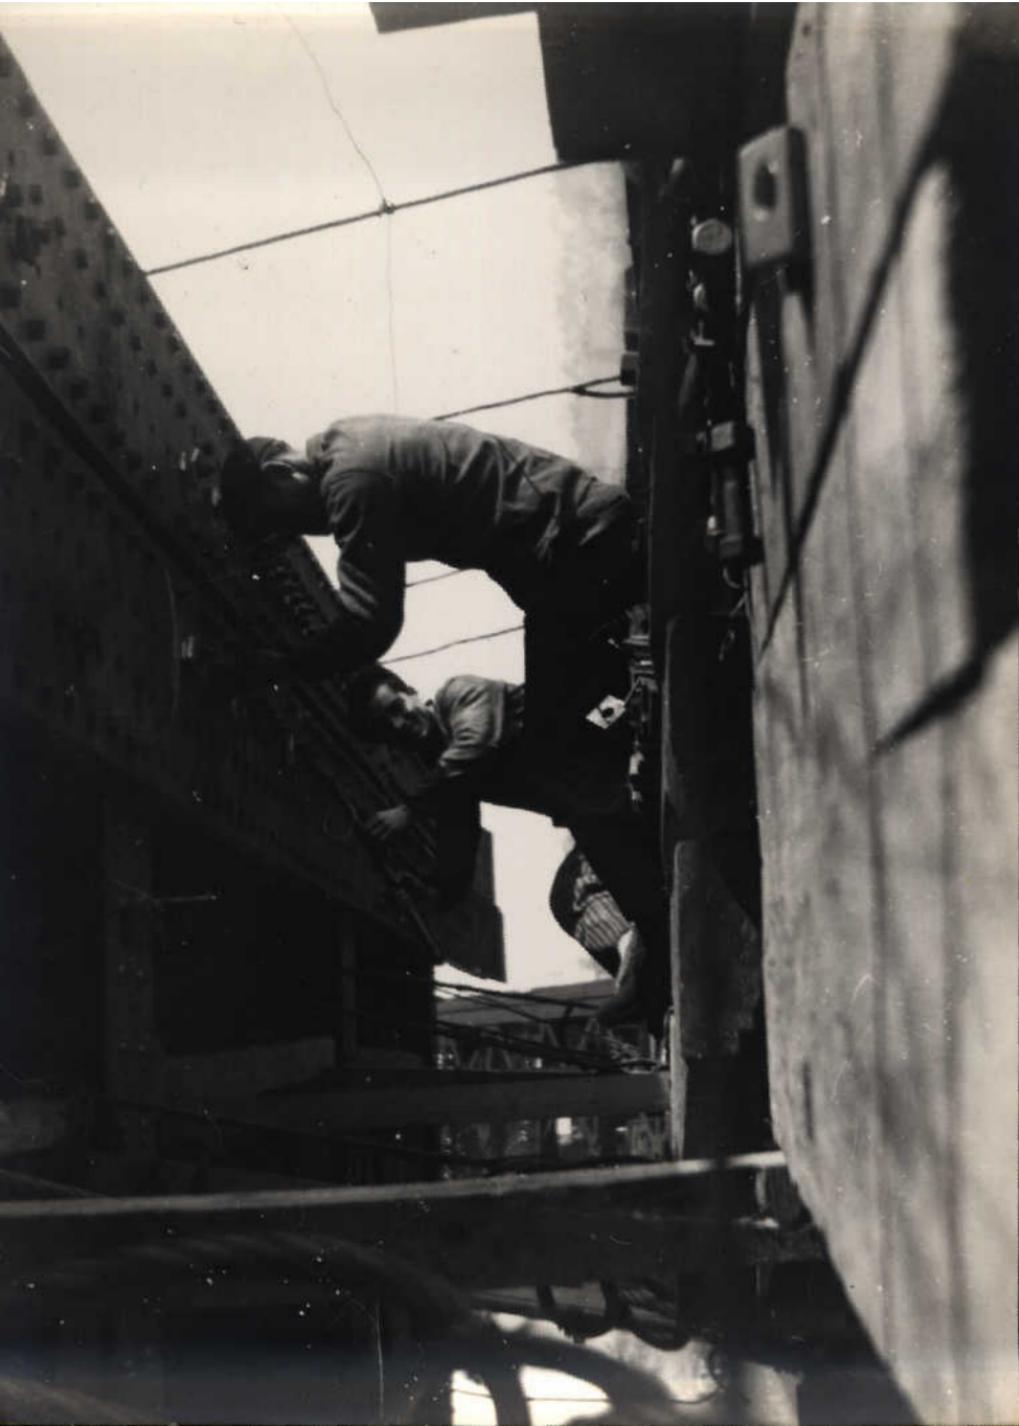
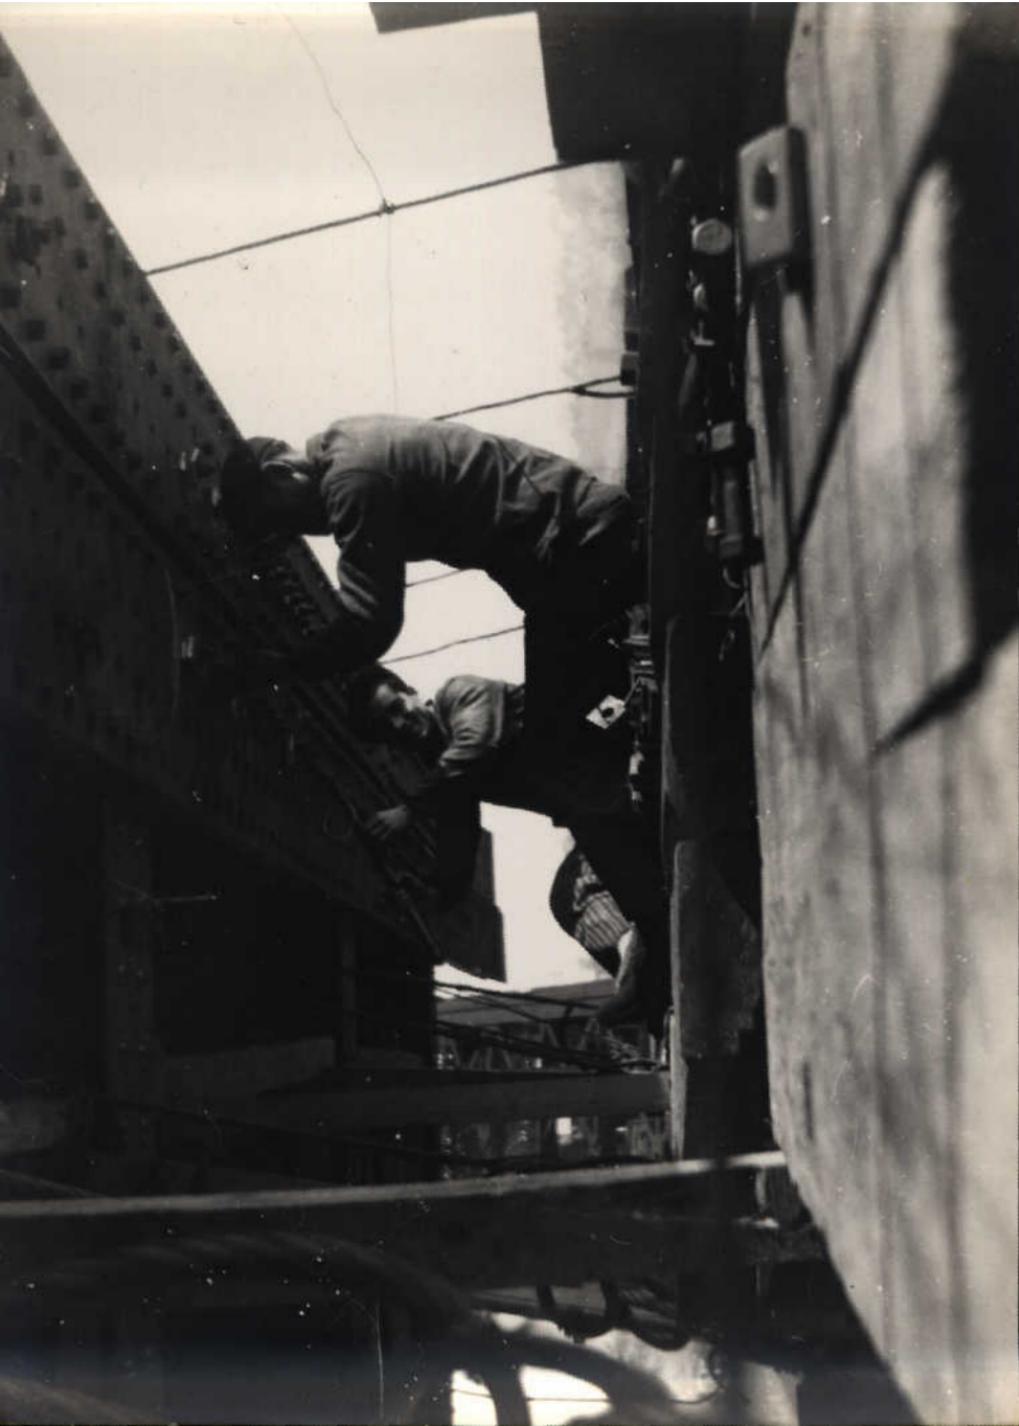
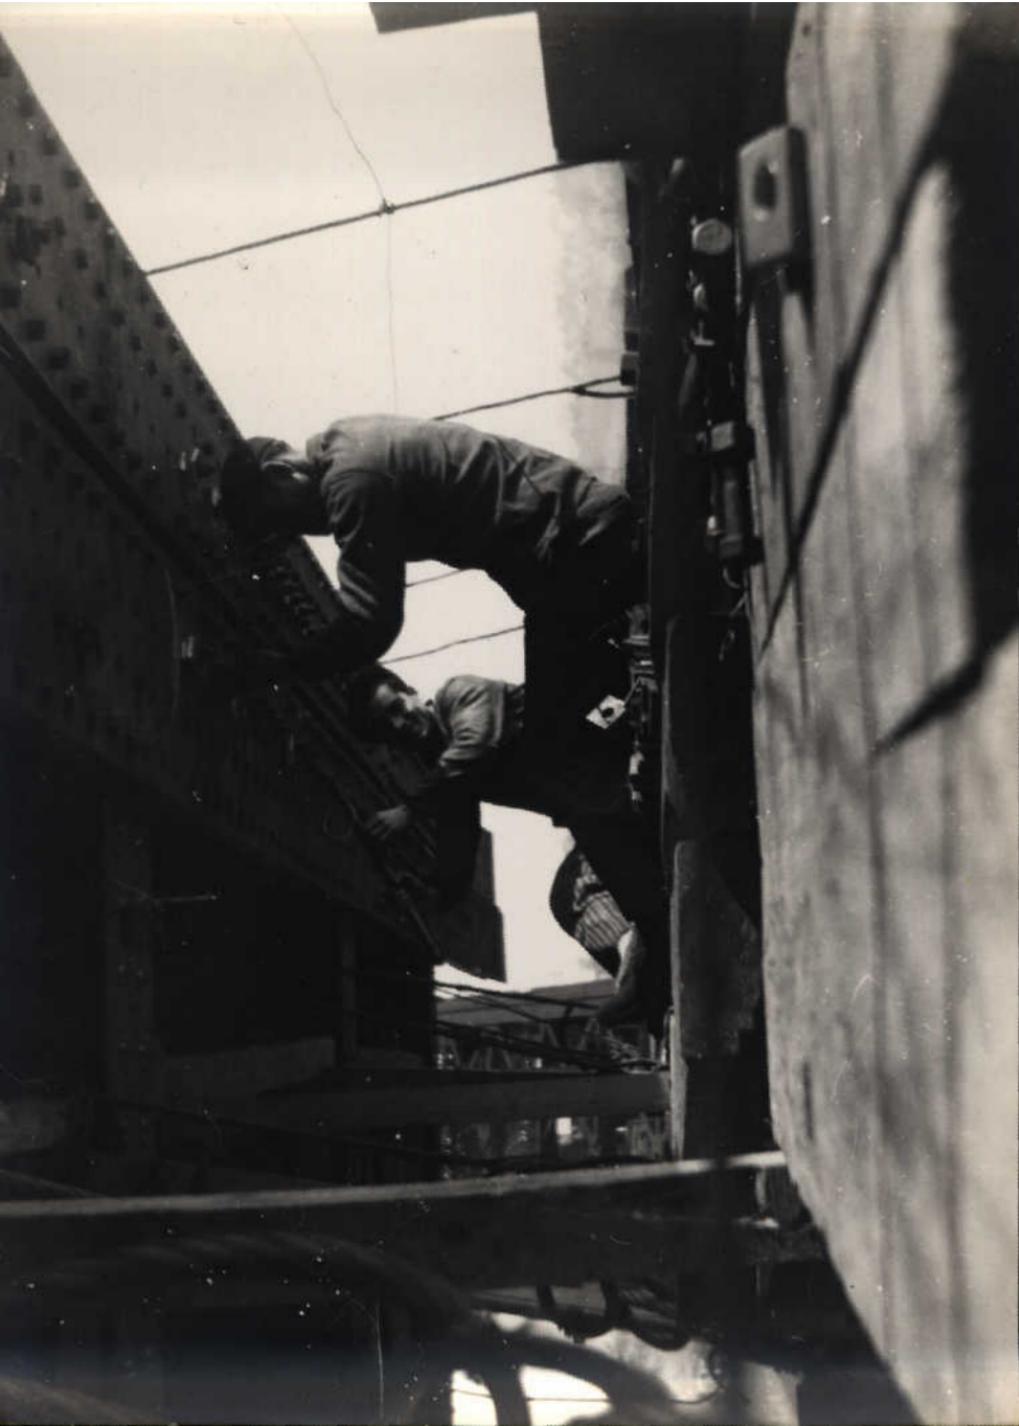
Pose des poutres définitives sur brèche côté Bordeaux  
Boulonnage des semelles inférieures côté amont..  
On remarquera qu'un certain nombre de boulons ne sont pas  
de dimensions et qu'il a fallu mettre des carres percés faisant office  
de rondelles ..  
Le rivetage n'est pas actuellement possible faute de  
rivets et l'installation de la force n'est pas terminé ..

Pont de poulies définitives sur brèche côté Bordeaux  
Boulonnage des semelles inférieures côté amont ...  
On remarquera qu'un certain nombre de boulons ne sont pas de  
dimensions et qu'il a fallu mettre des couvercles faisant office  
de rondelles ..

Le rivetage n'est pas actuellement possible faute de rivets et  
l'installation de la force n'est pas terminée ..

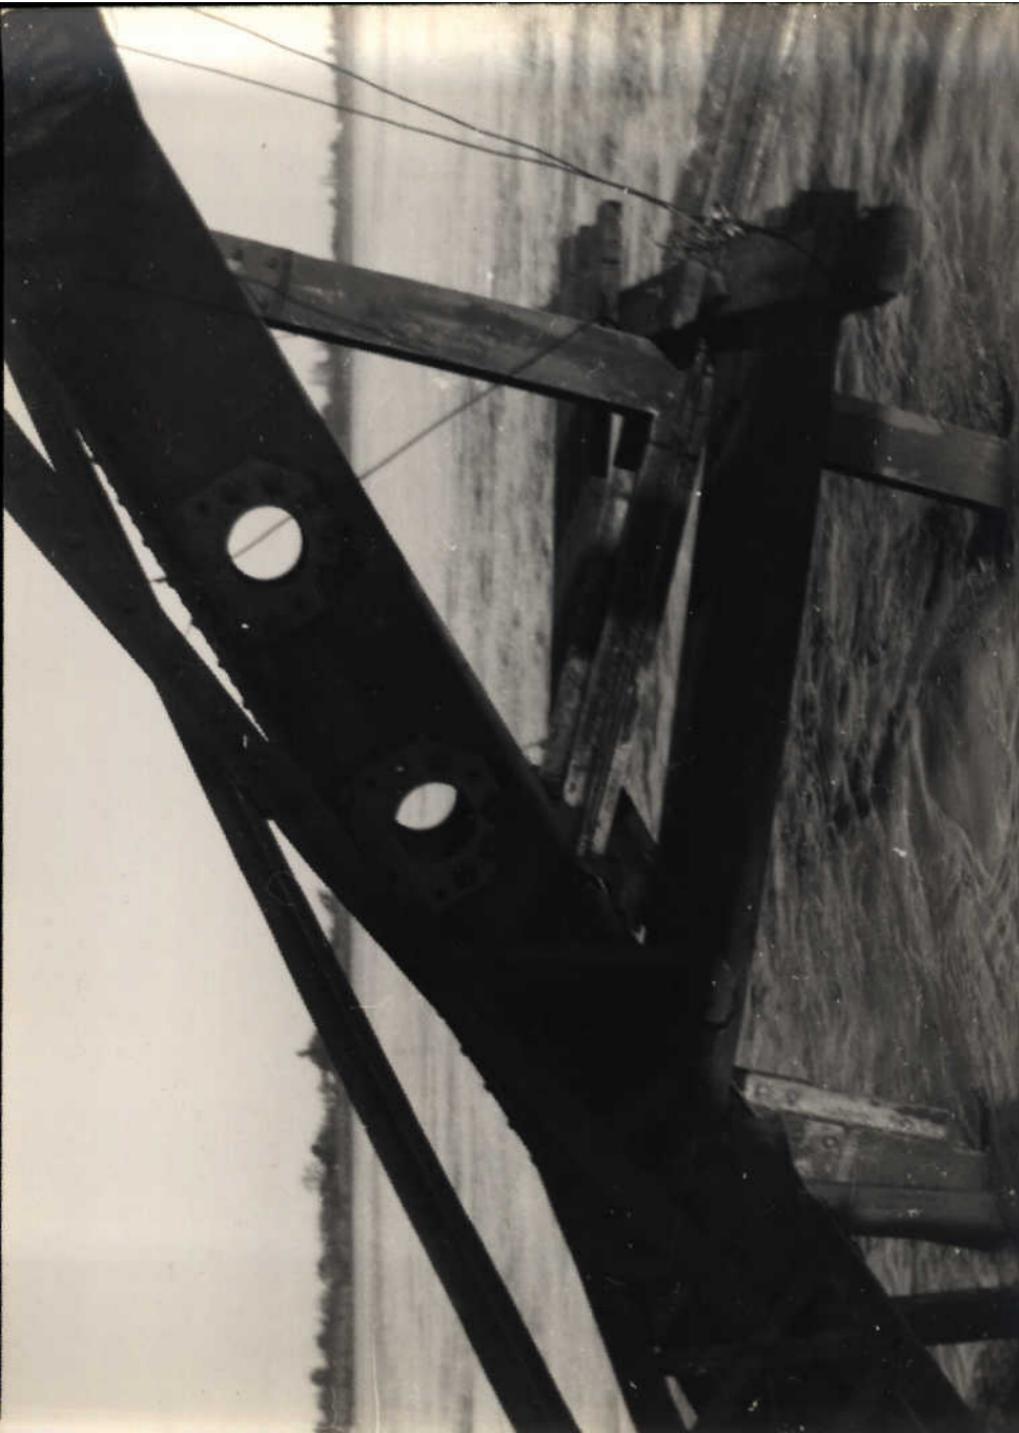
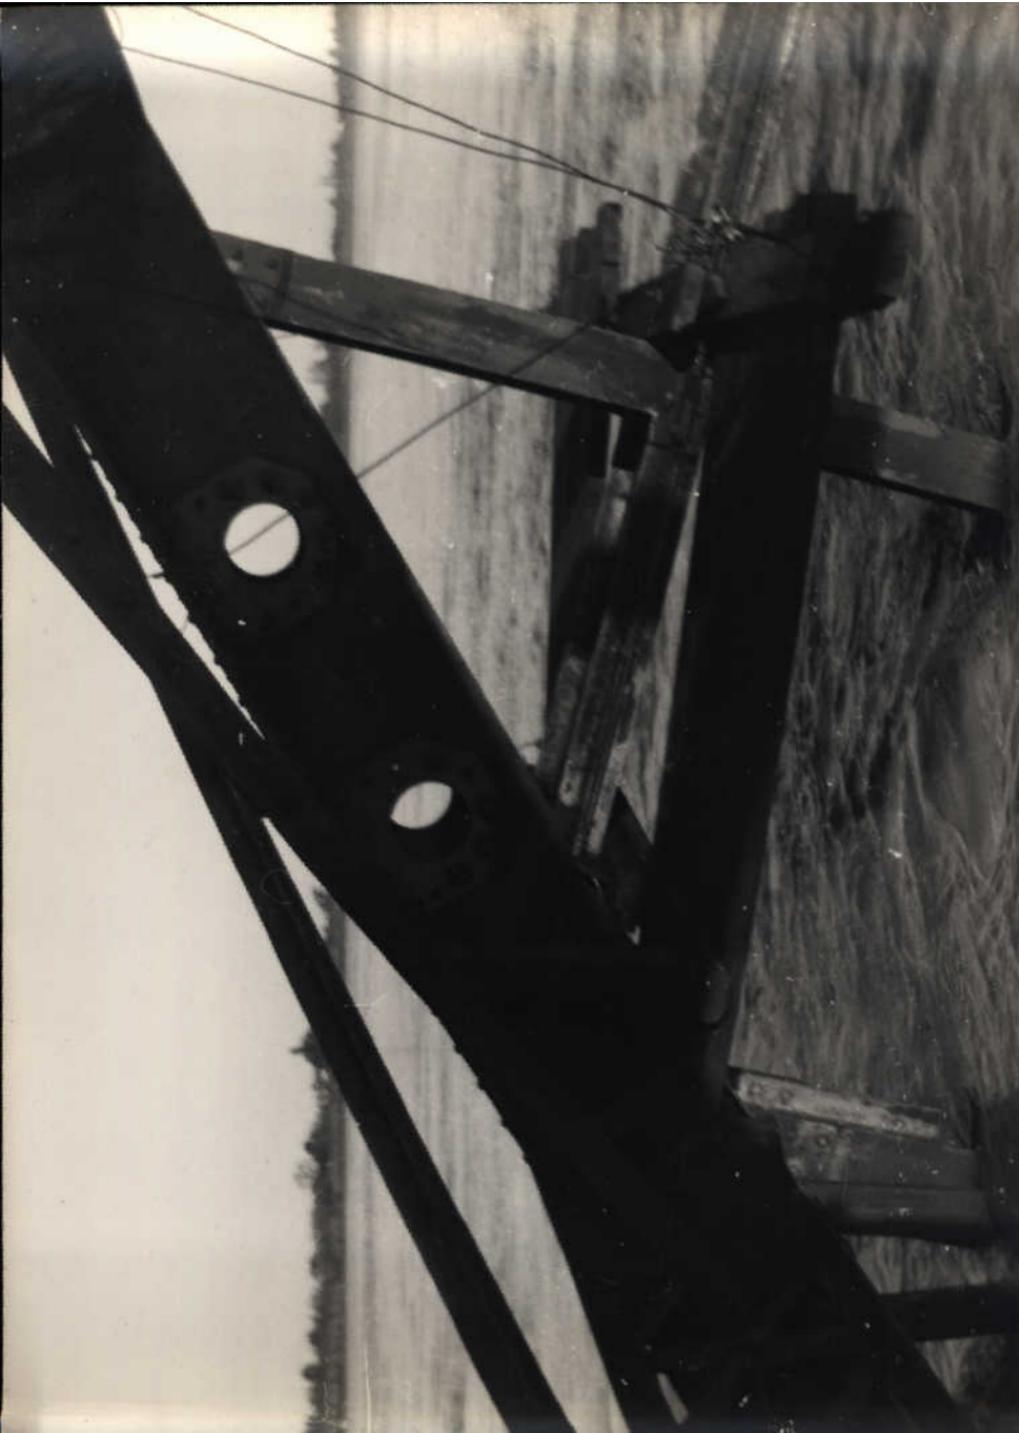
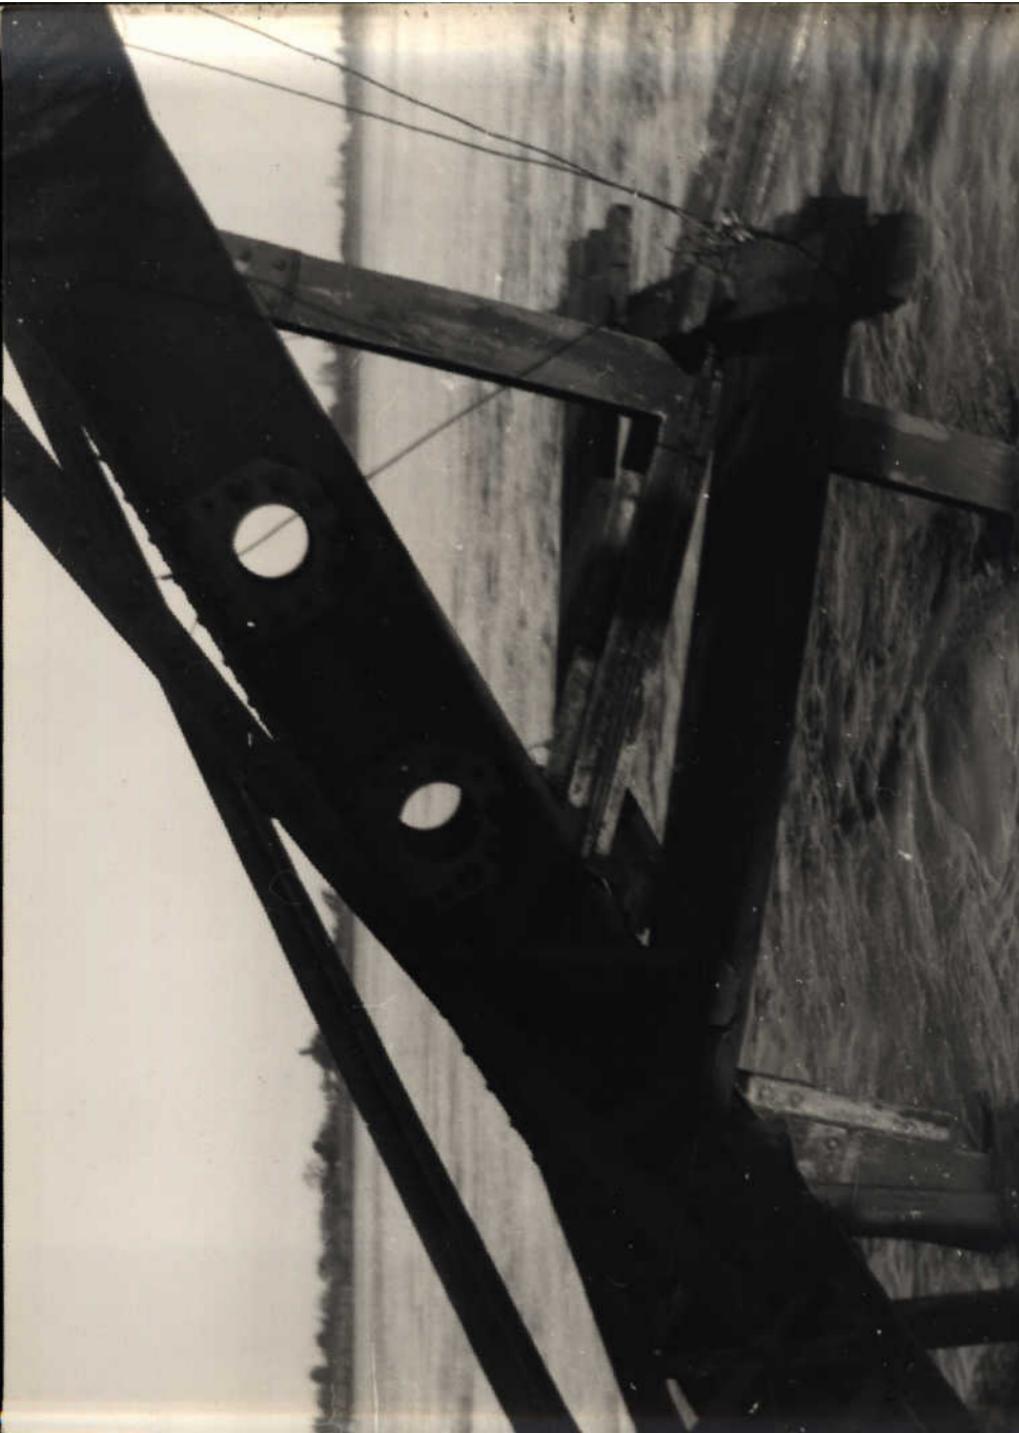
Ancrage des chaînes de levage et sécurité  
Vue des renforcements des âmes : côté aval et  
des âmes percées pour mise en place des axes  
d'accrochage des chaînes

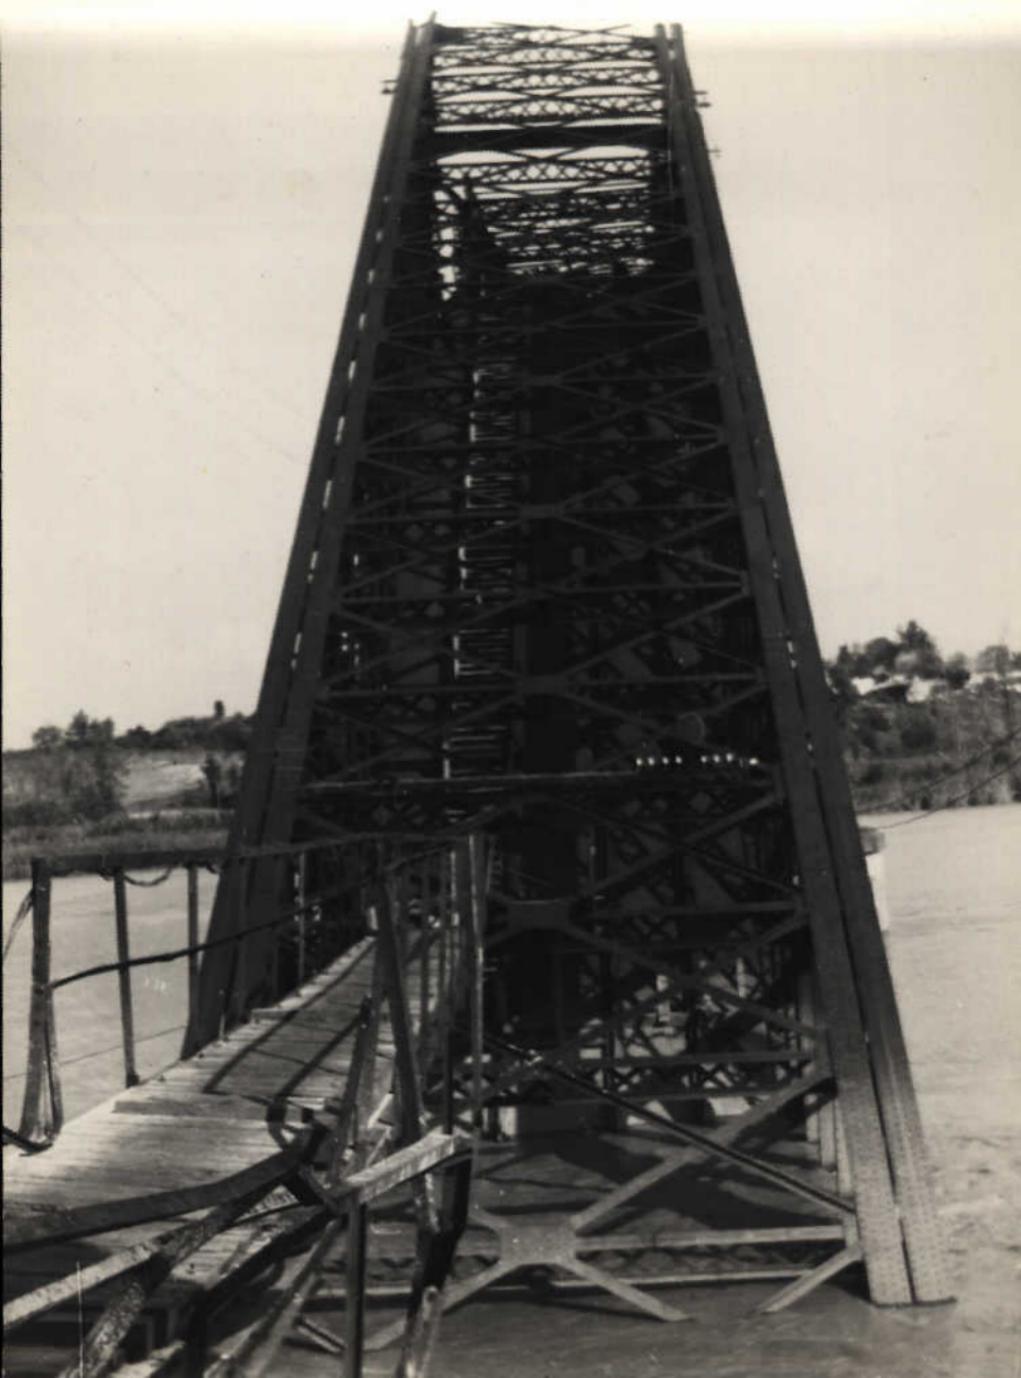
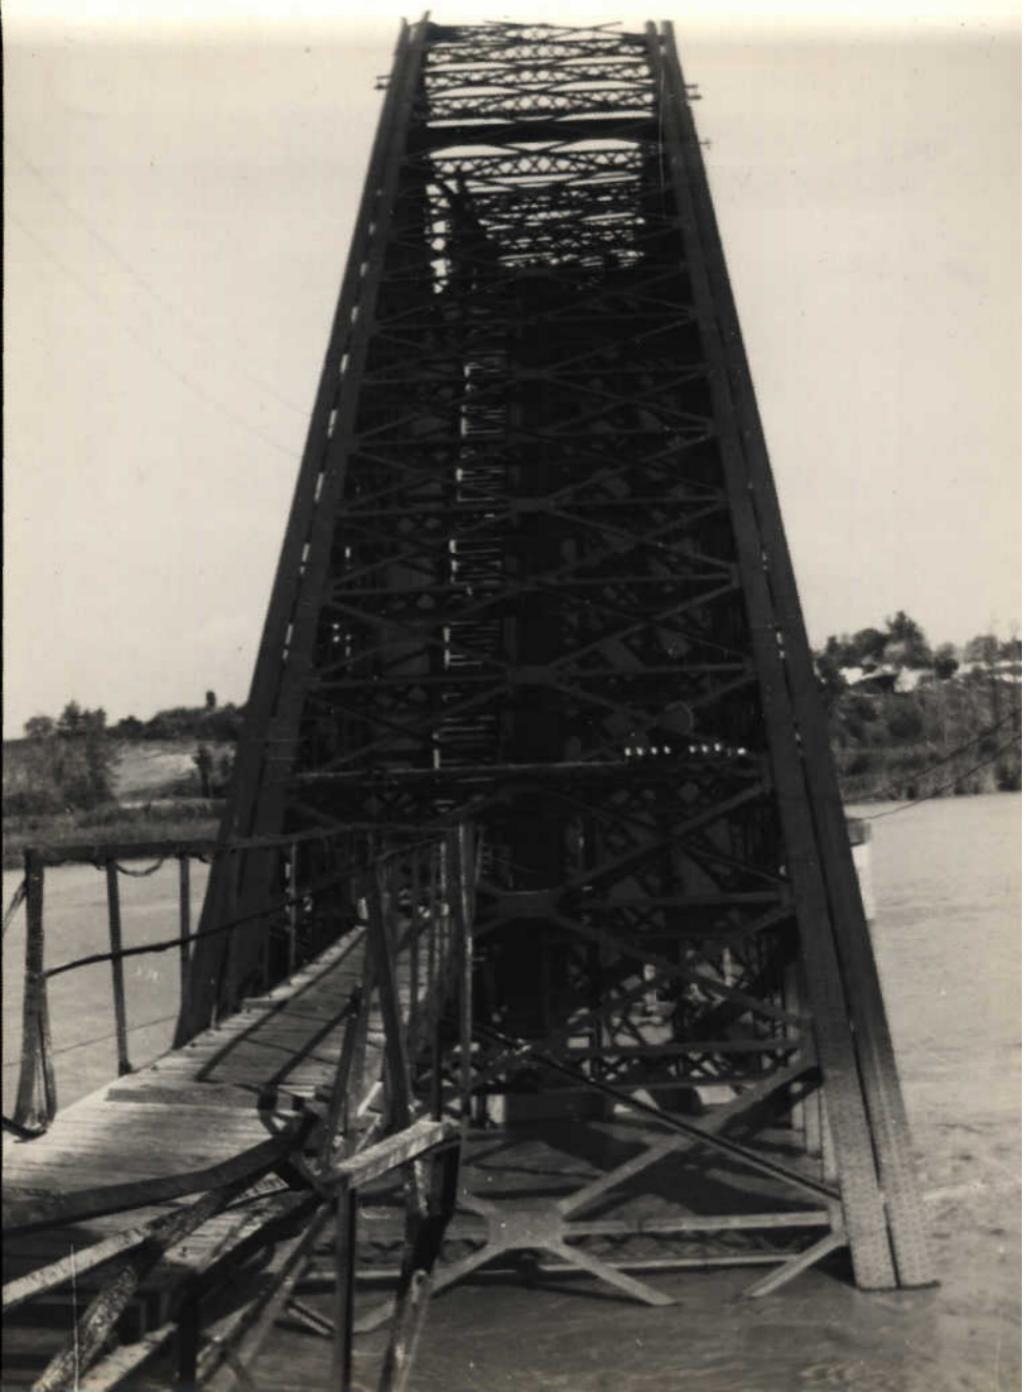
Dégauchissement de la travée 3.  
Le 31<sup>x</sup> on avait soulevé de :

0m 95 à l'amont

0m 24 à l'aval

à l'aide de 2 vérins de 150 t placés  
sur chaque extrémité des consoles

Le gauchage total avant le début des  
opérations (17 octobre) était de 1m 00

Le 31<sup>x</sup> le gauchage était encore égal à :  
0m 29.
