Pont S' Anche de Aubzac

PK 599 + 000

n° 41 à 81

31 octobre 1945

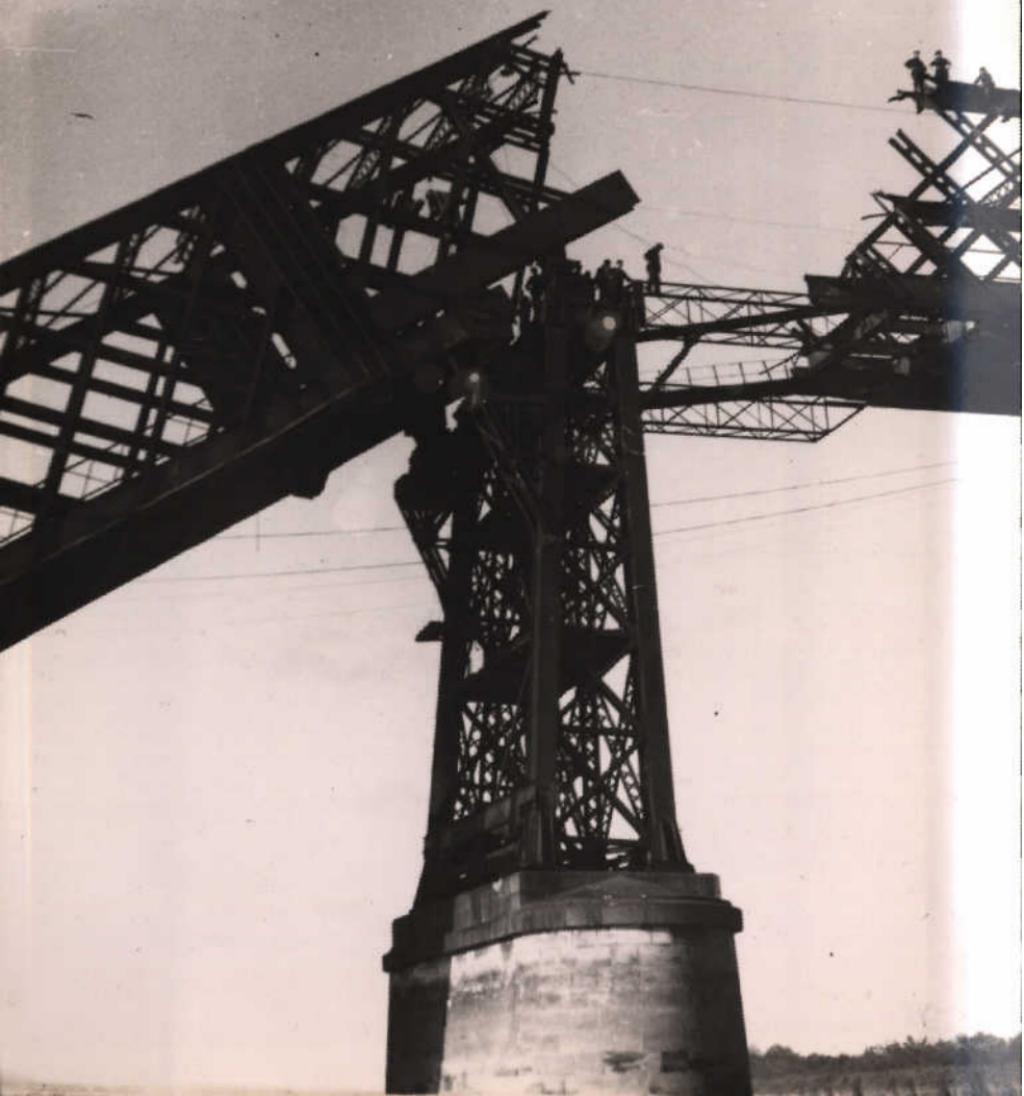
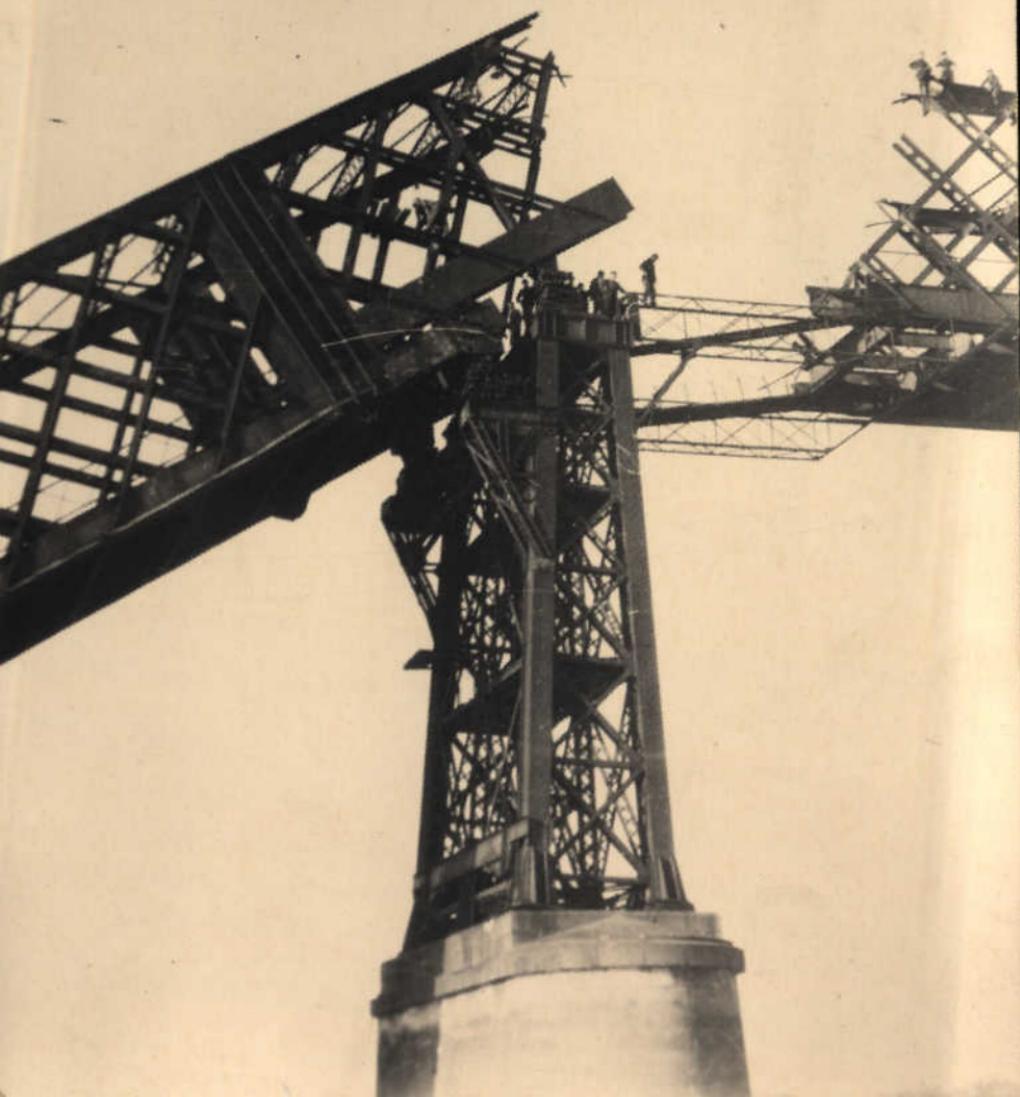
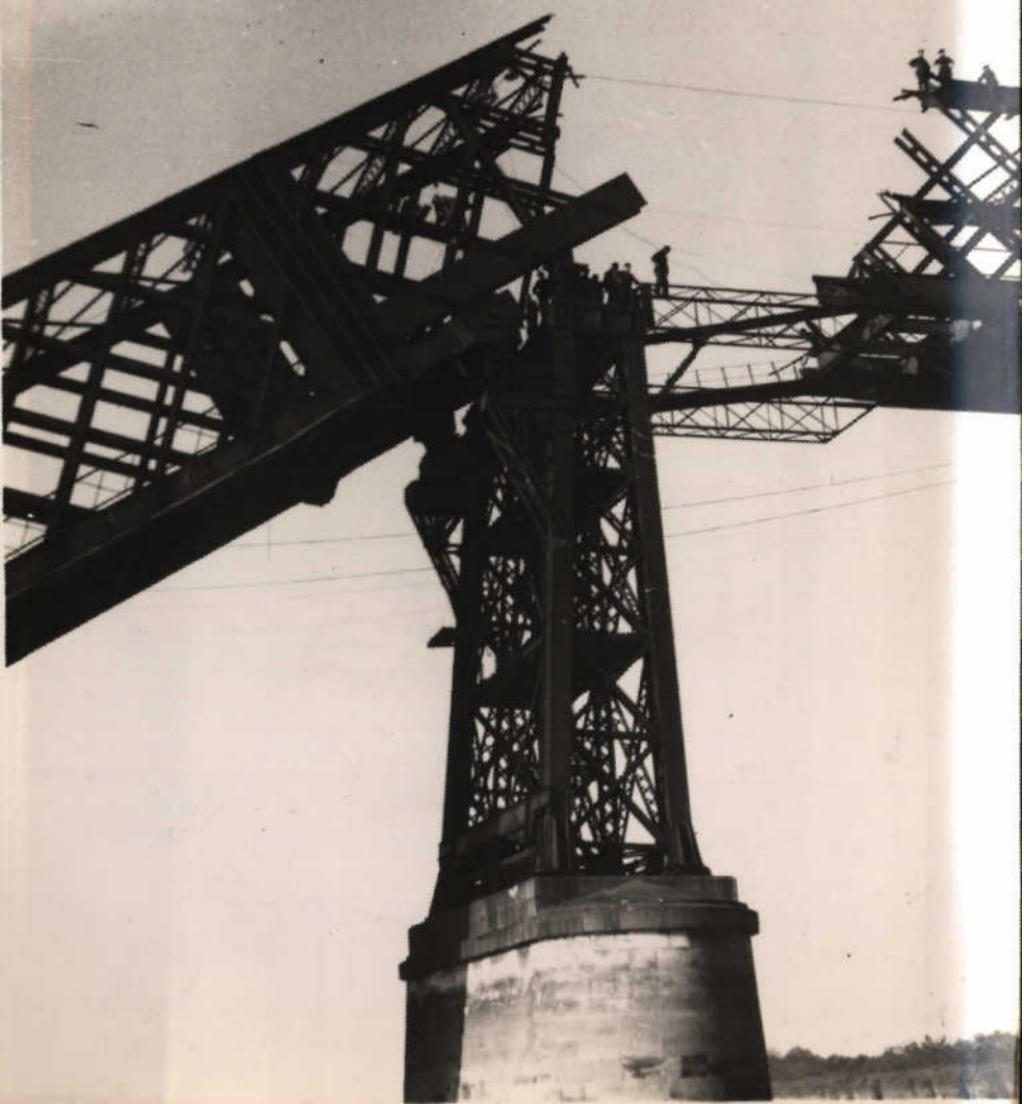
11 Pont de St André de Cubzac - 5 novembre 1945  
Vue aval de la pile 3 N° 6  
500.3.1 après dégauchissement de la travée 3.  
fausse membrane aval  
Calage sur console et sur pile ..

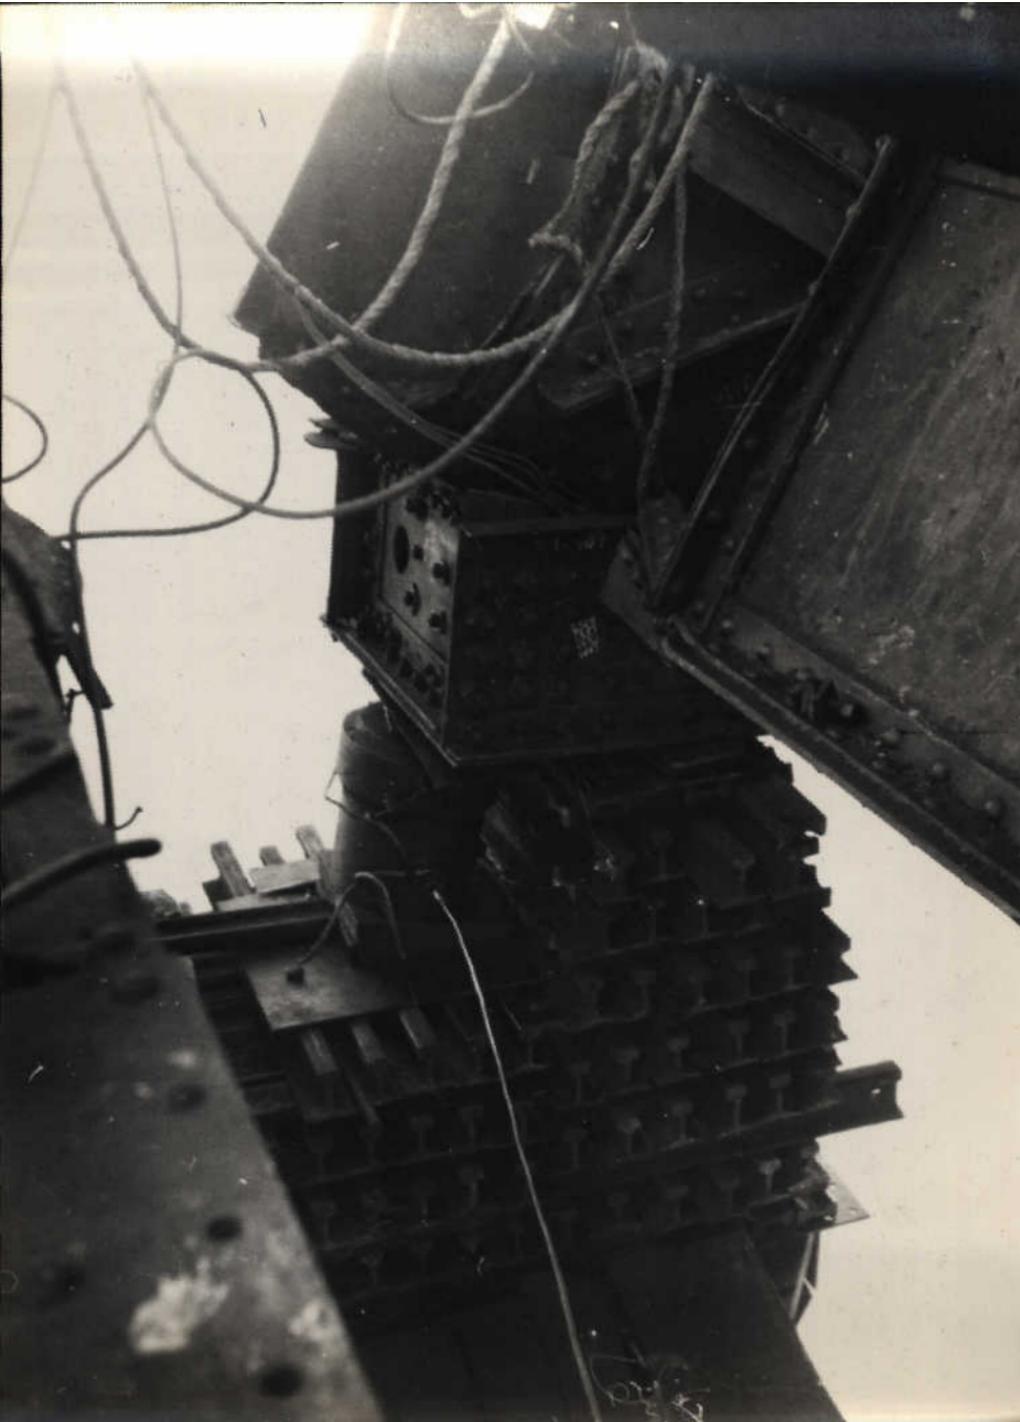
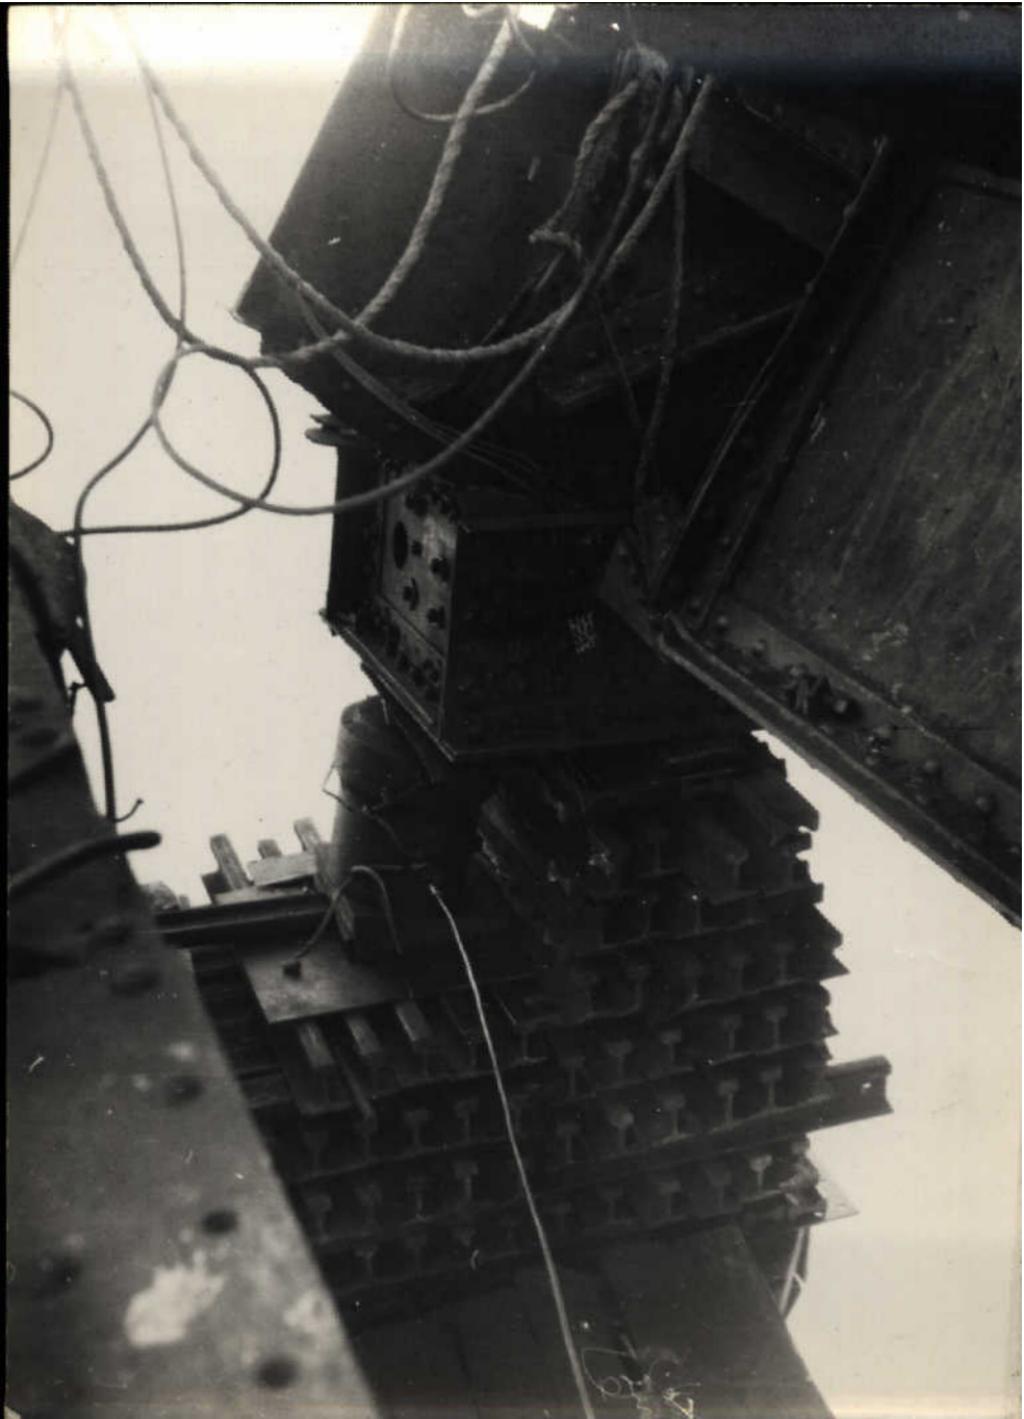
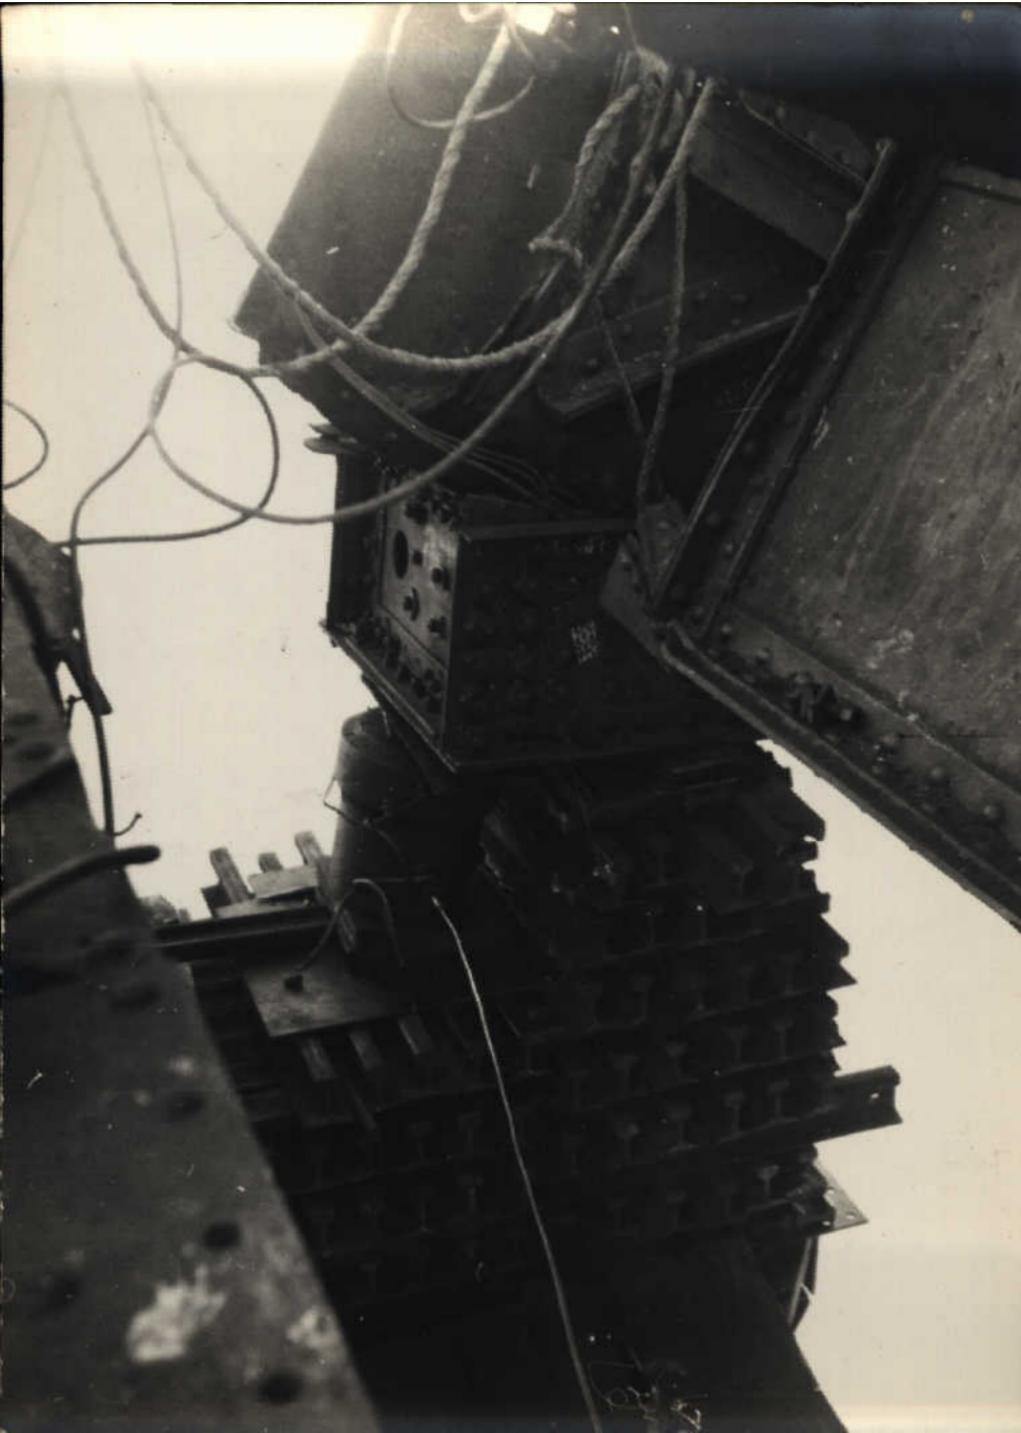
18 Pont de St André de Bulzac - 5 Novembre 1944  
500.3.1 Après le dégauchisement de la  
travée 3

Vue du vérin de 150 t du calage et du sabot  
côté amont. (sabot soulevé au total de 1m 24)

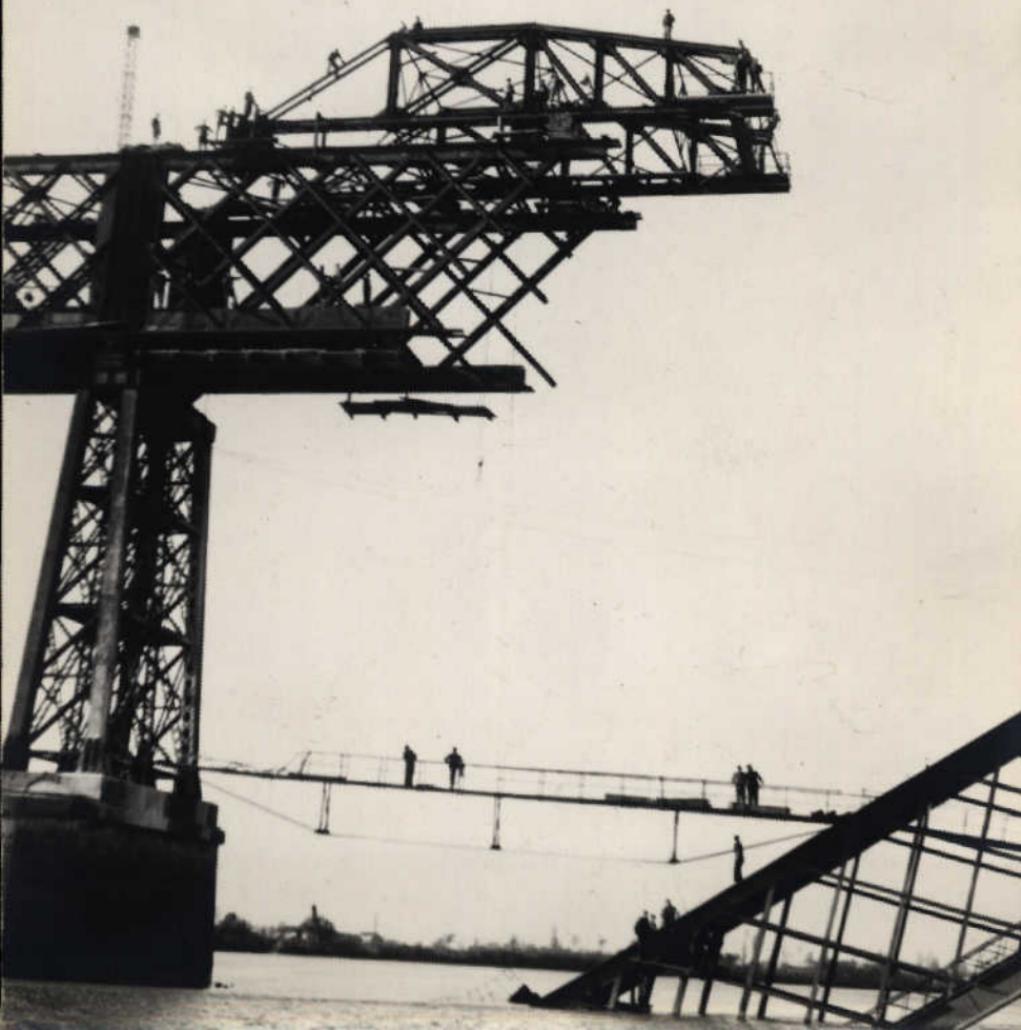
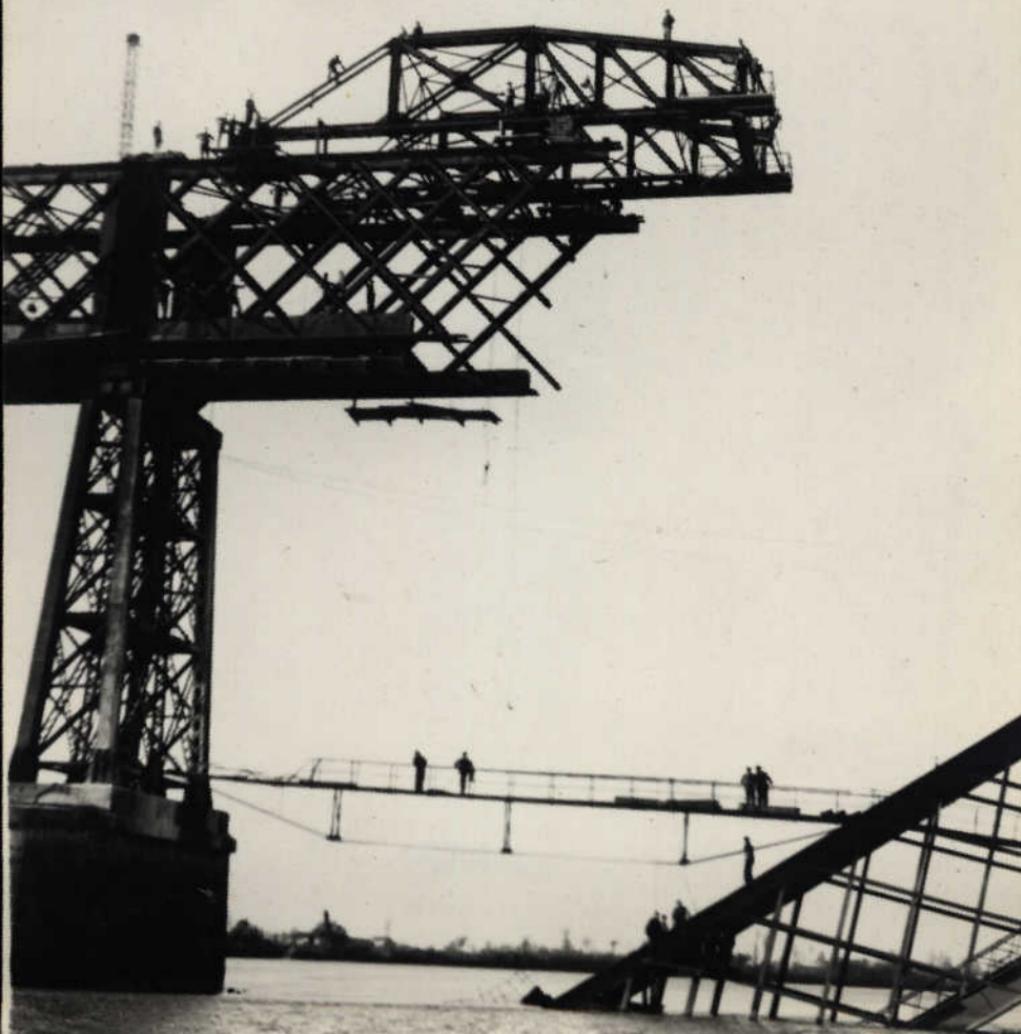
17 Pont de Gr<sup>r</sup> André de Cubzac - 5 Novembre 1945  
Brèche côté Bordeaux

500-3-1 Vue amont G'avant bœc

étant en position de relevage, les poutres définitives <sup>de l'ouvrage</sup> étant posées.

Les supports arrière d'avant bœc sont placés la partie antérieure étant encore sur camarteau en bois.

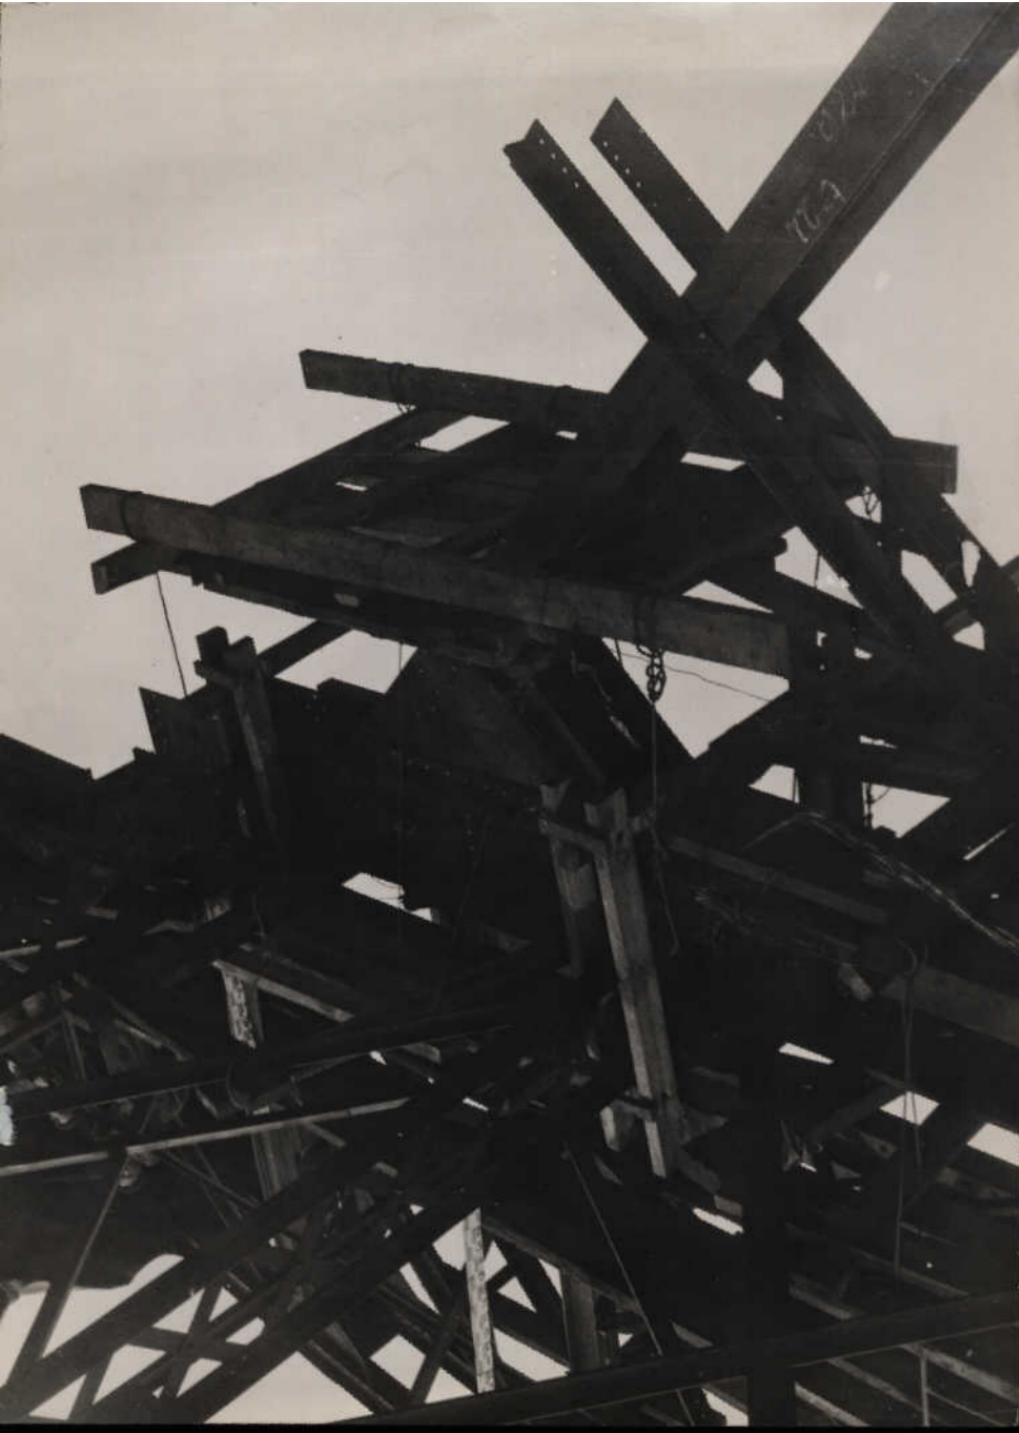
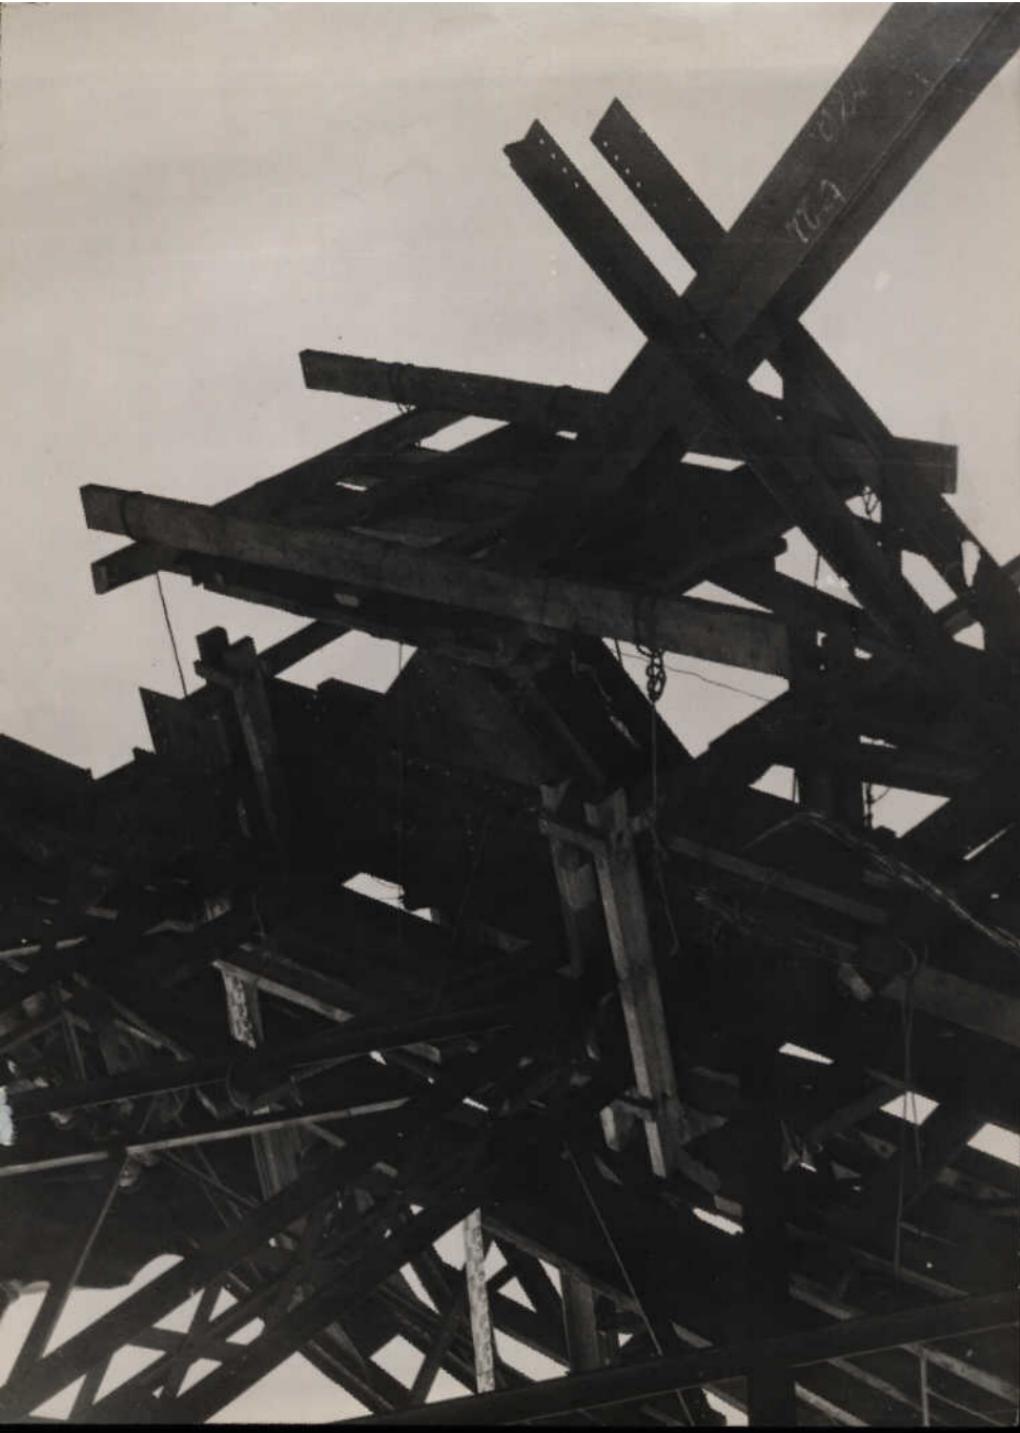
500.3.1 Renforcement des poutres ppales.  
au droit des supports milieu d'avant biec

Renforcement posé dans la 1<sup>er</sup>  
quinzaine de février après l'échec de la  
tentative de relevage du 2 janvien.

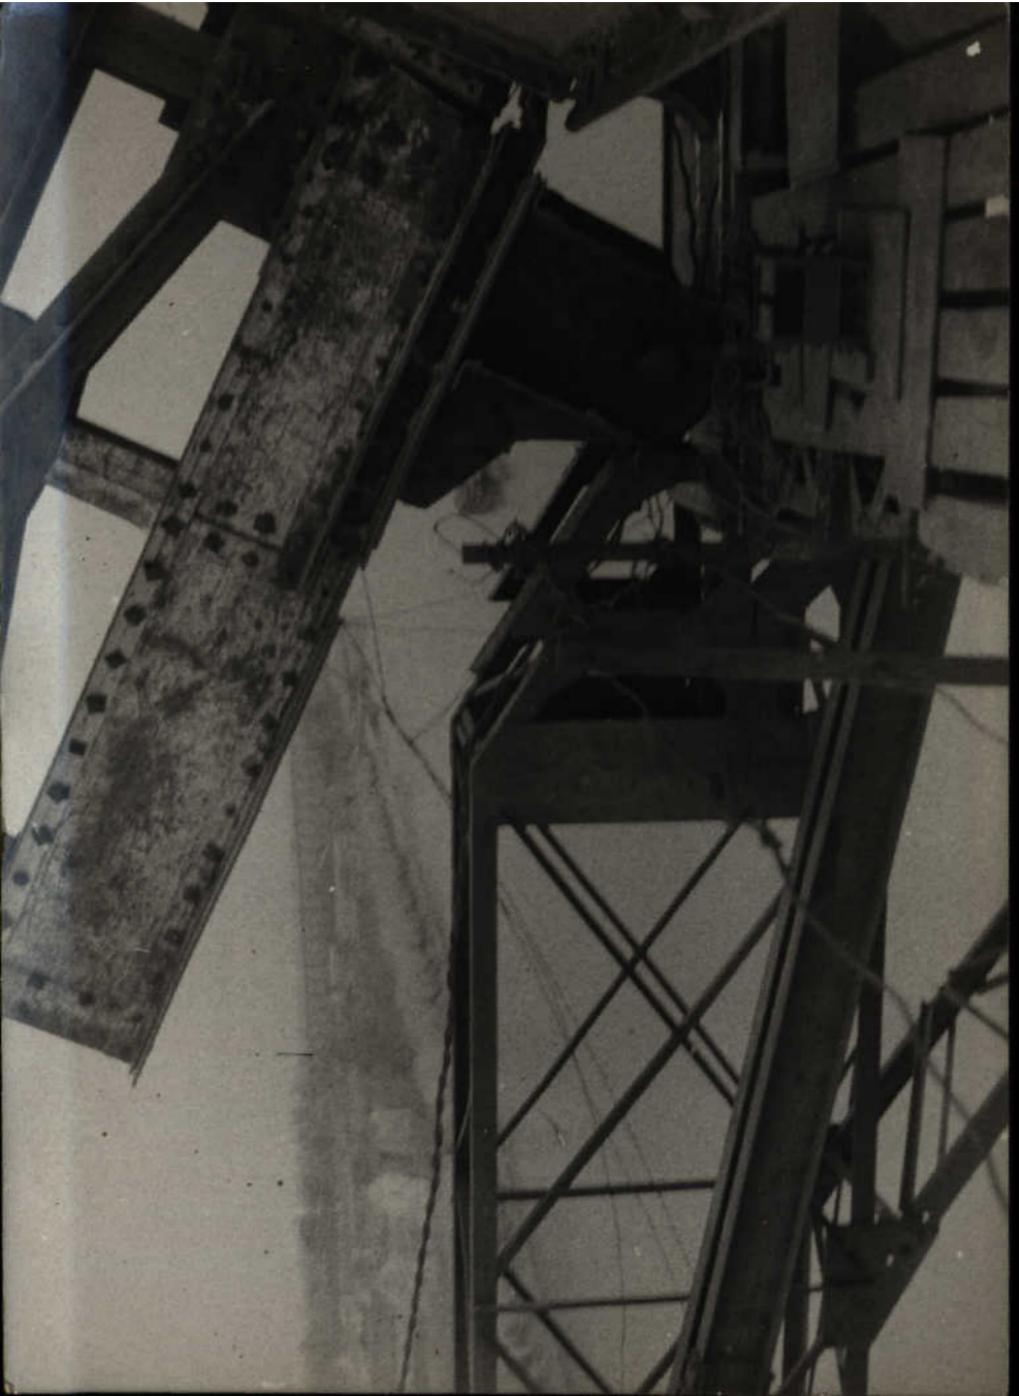
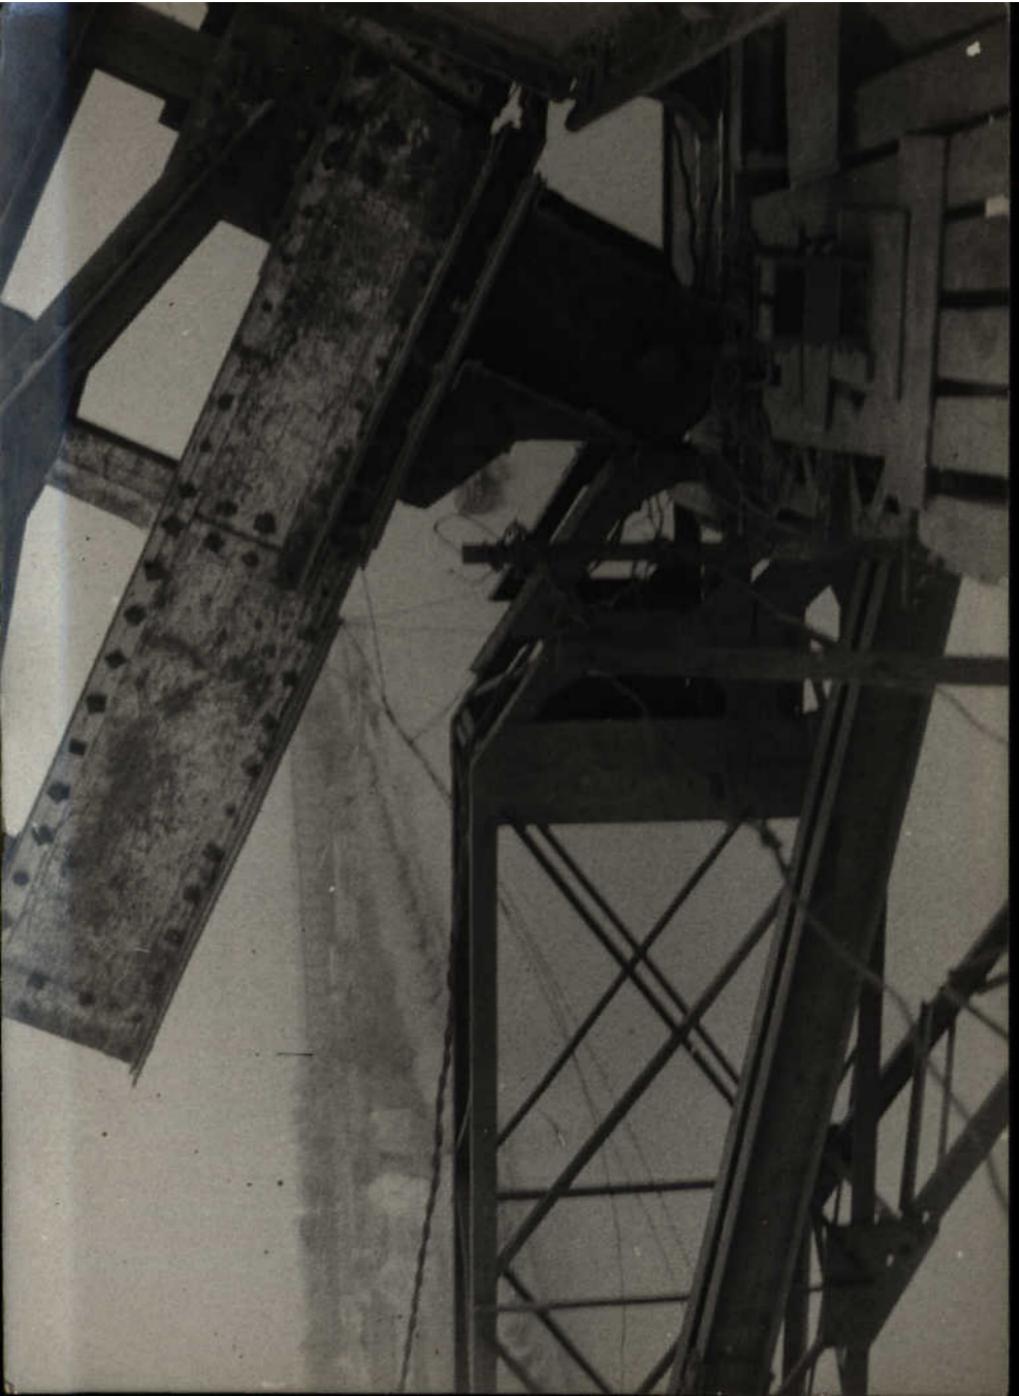
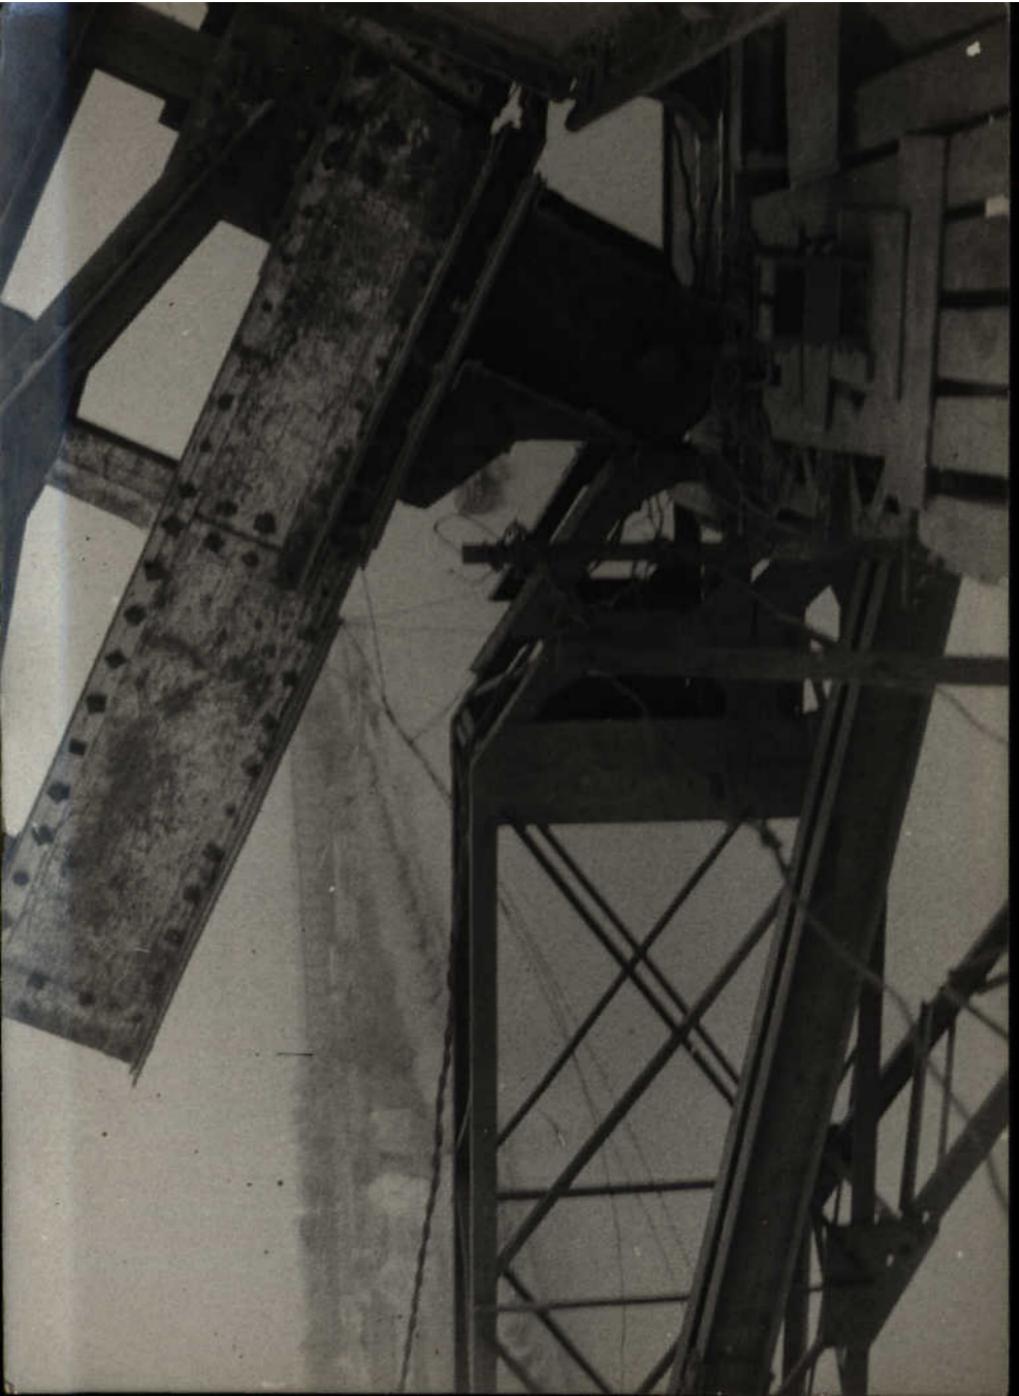
500.3.1 Vue du galet déroulement amont celuici étant arrivé à la fin de course sur la pile 3 côté Saintes. Le relevage a été arrêté pour déplacer les galets entité de la pile côté Bordeosur. Le déplacement du galet apourvaleur moyenne 45 mm par lèvre de 0m15 dans la période actuelle du relavage. Le support de galet a dû être retourné provisoirement afin que son renflement de gauche vienne s'appuyer sous les semelles détériores des membrures inférieures. On aperçoit l'entretorse N°2 située à 4m80 de l'axe de la travée
