Ligne de Cahors à Capdenac

Sigauduc sur le Celé à Conduché

PK 685+

28 décembre 1964

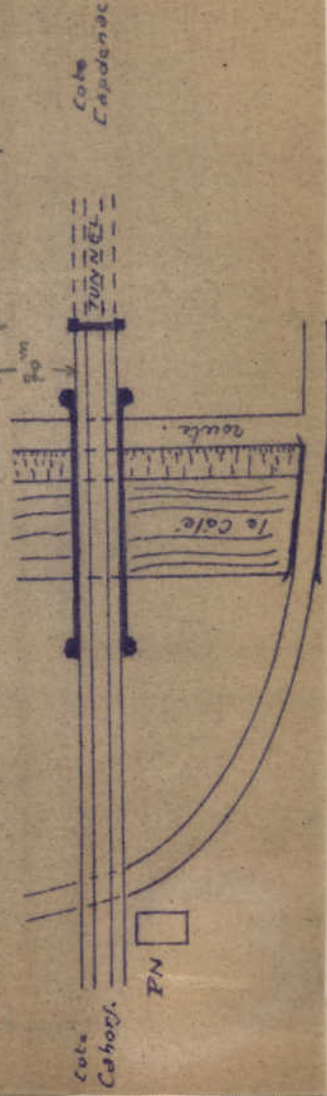
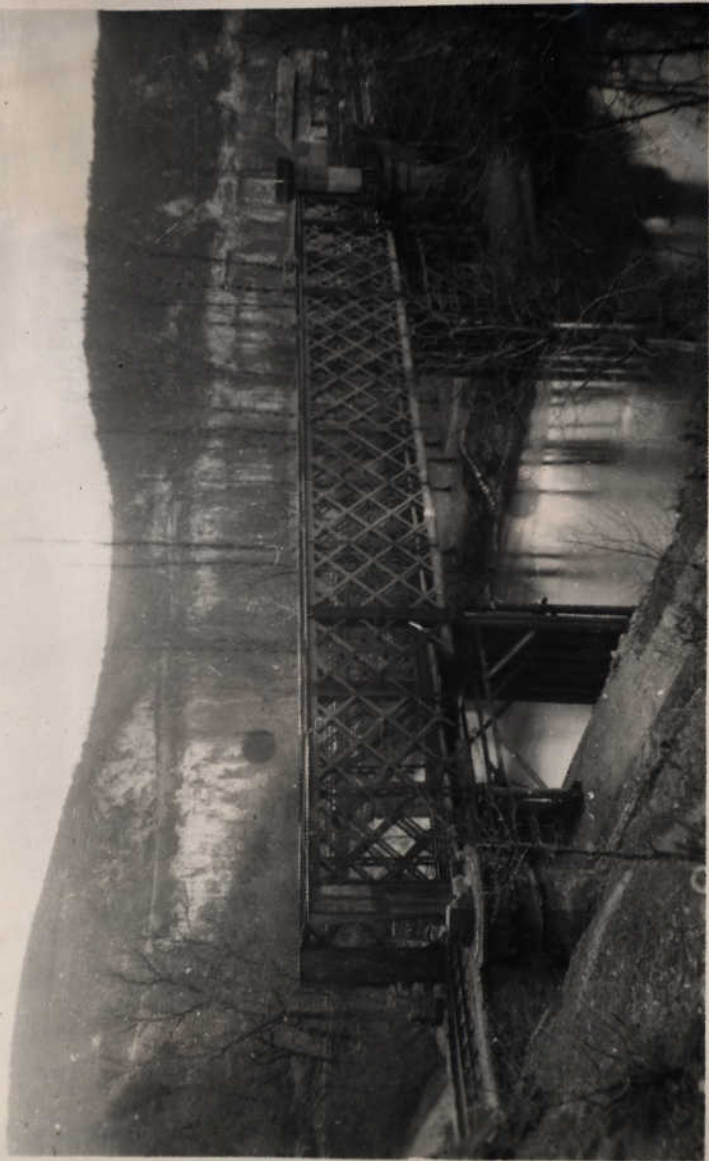
N°1

Viaduc sur le Celi à Conduché (ouverture 49.86.)

Ouvrage métallique pour 1 voie à poutres maîtresses à treillis multiple avant le 6 avril 1904 à la suite de fait de guerre.

Membres inférieurs et supérieurs des poutres maîtresses fortement avariés aux quatre extrémités.

Réfection provisoire effectuée par équipe volante du 5<sup>ème</sup>.

Arondissement V.B. Circulation rétablie le 25 septembre 1904.

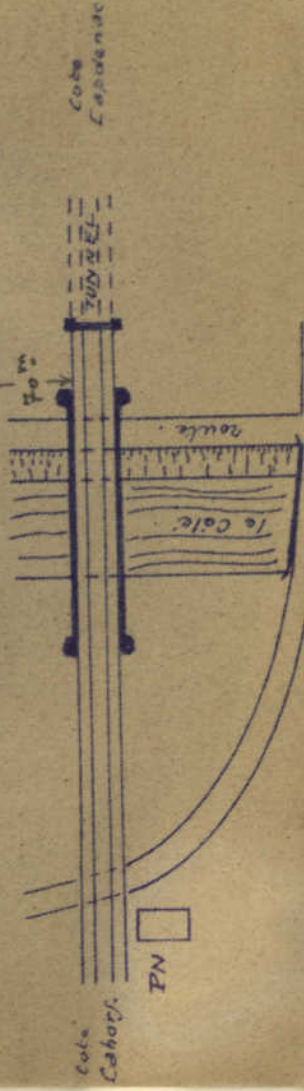
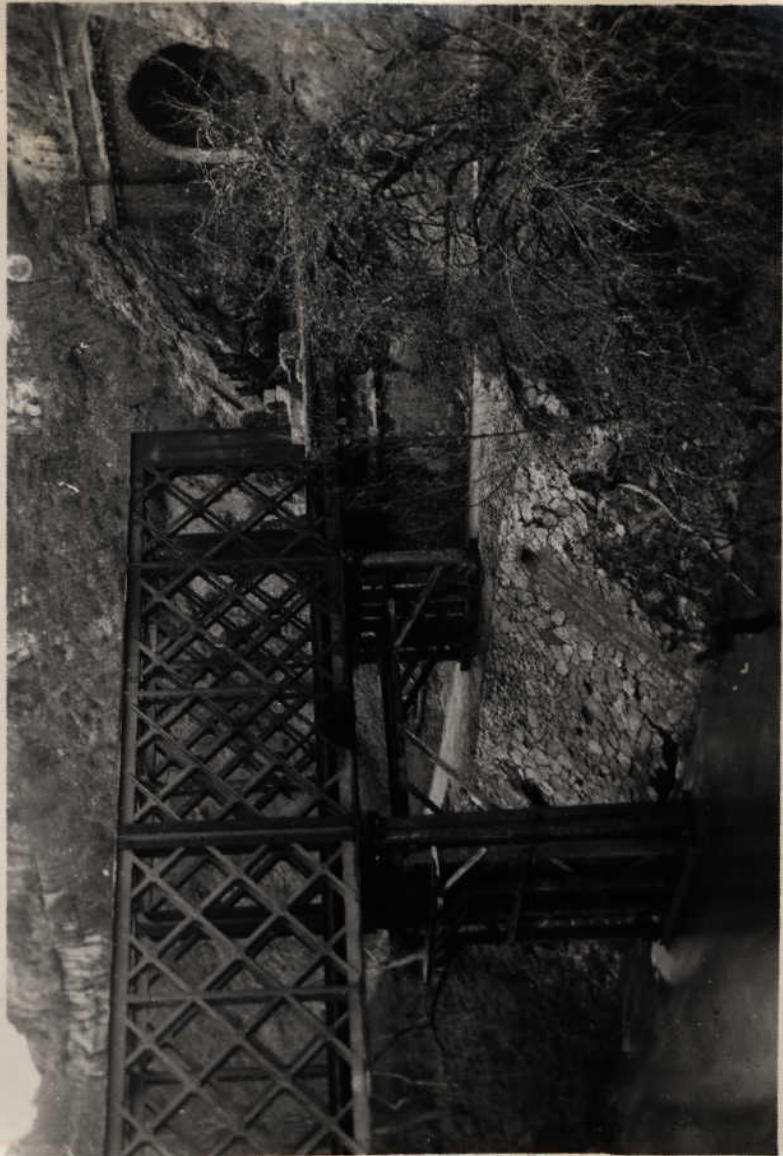
N°1

Viaduc sur le Célé à Conduché (ouverture 49.86.)

Ouvrage métallique pour 4 voies à poutres maîtresses à treillis multiple avarié le 6 avril 1944 à la suite d'un fait de guerre.

Membres inférieurs et supérieurs des poutres maîtresses fortement avariés aux quatre extrémités.

Réfection provisoire effectuée par équipe volante du 5<sup>ème</sup>

Arondissement V.B. Circulation rétablie le 25 septembre 1944.

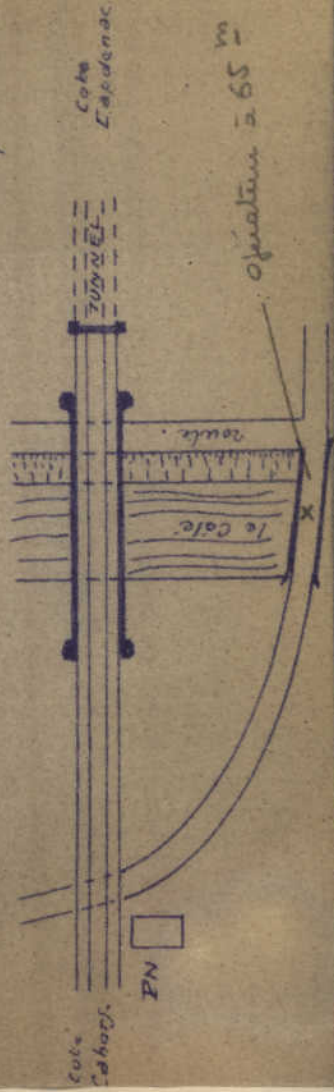
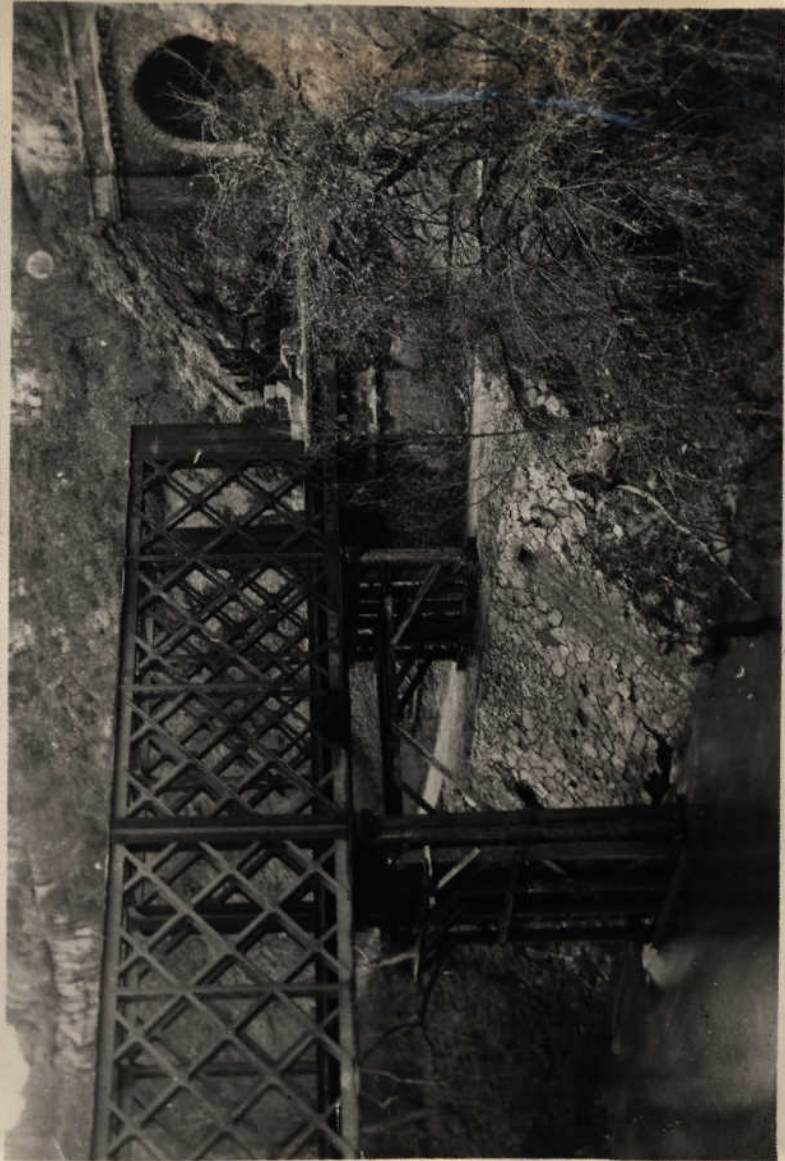
N° 21

Viaduc sur le Celi à Conduché (ouverture 49.75m.)

Ouvrage métallique pour voie à pontons maîtresses à treillis multiple avarié le 6 avril 1944 à la suite de fait de guerre.

Membres inférieurs et supérieurs des pontons maîtresses fortement avariés aux quatre extrémités.

Réfection provisoire effectuée par l'équipe volante du 5<sup>me</sup> Arondissement V.B. Circulation rétablie le 25 septembre 1944.

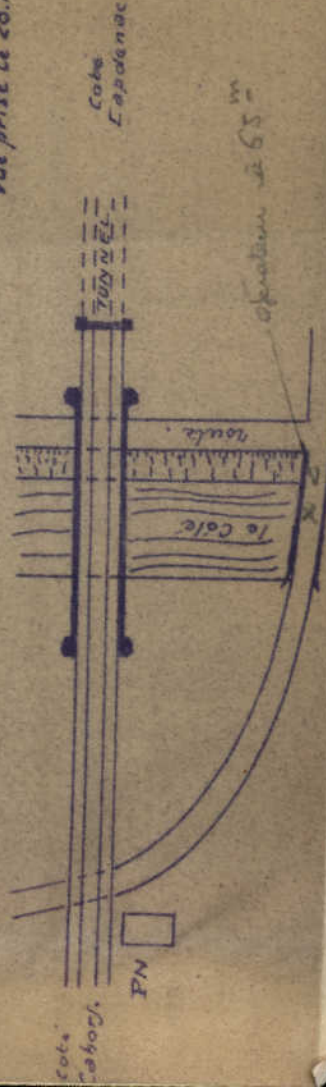
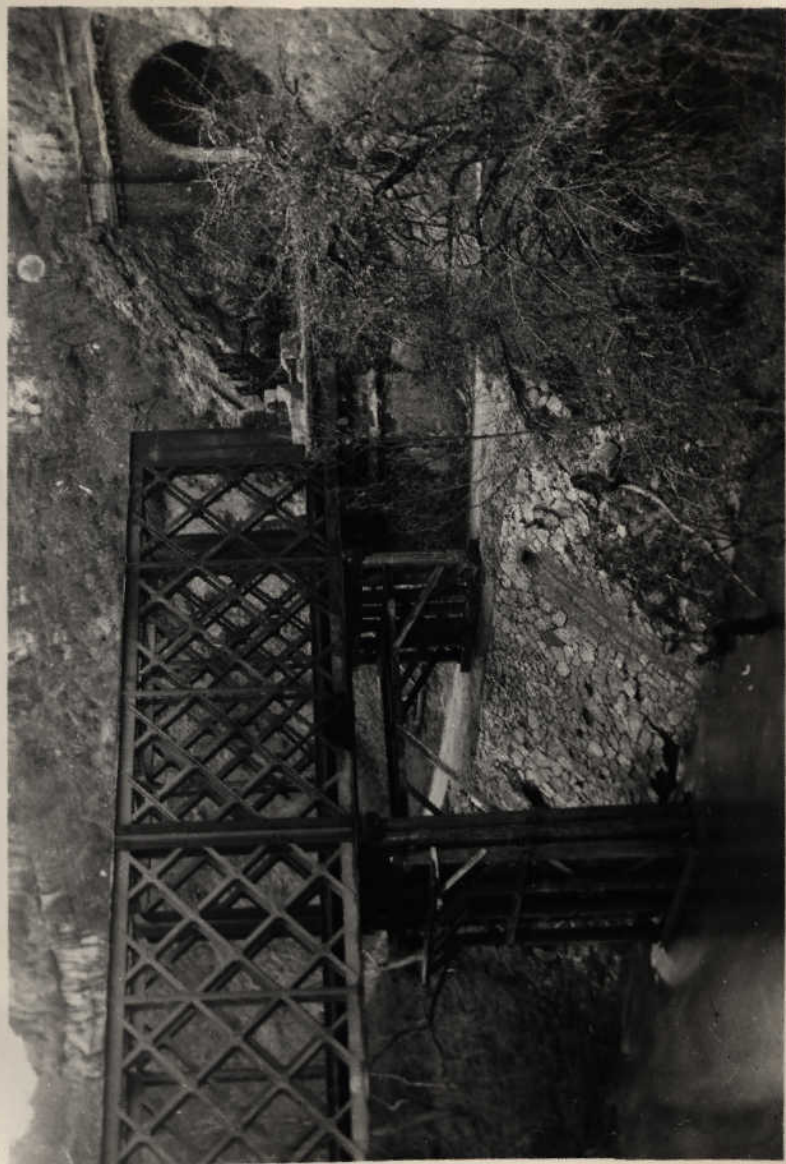
no 2

Viaduc sur le Céle à Conduché (ouverture 43.76%)

Ouvrage métallique pour 4 voies à poutres maîtresses à treillis multiple avant le 6 avril 1944 à la suite de fait de guerre.

Membres inférieurs et supérieurs des poutres maîtresses fortement avariés aux quatre extrémités.

Réfection provisoire effectuée par l'équipe volante du 5<sup>ème</sup> Arondissement V.B. Circulation rétablie le 25 septembre 1944.

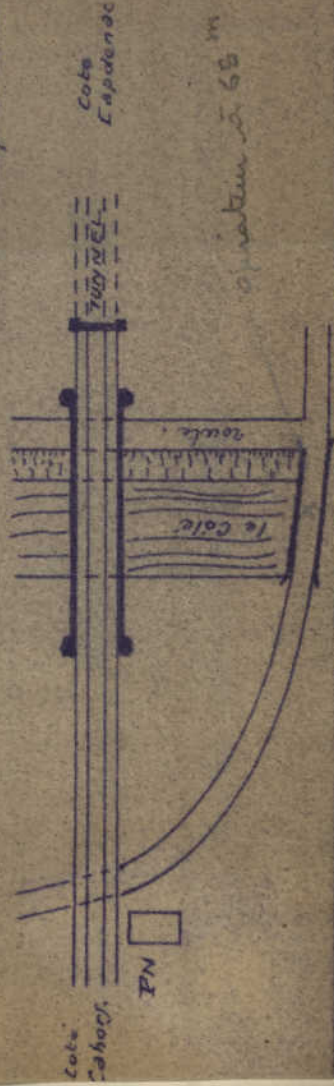
N°2

Viaduc sur le Celi à Conduché (ouverture 49.76c.)

Souvrage métallique pour 4 voies à poutres maîtresses à treillis multiple avéré le 6 avril 1944 à la suite de fait de guerre.

Membres inférieurs et supérieurs des poutres maîtresses fortement avariés aux quatre extrémités.

Réfection provisoire effectuée par l'équipe volante du 5<sup>ème</sup> Agrandissement V.B. Circulation rétablie le 25 septembre 1944.

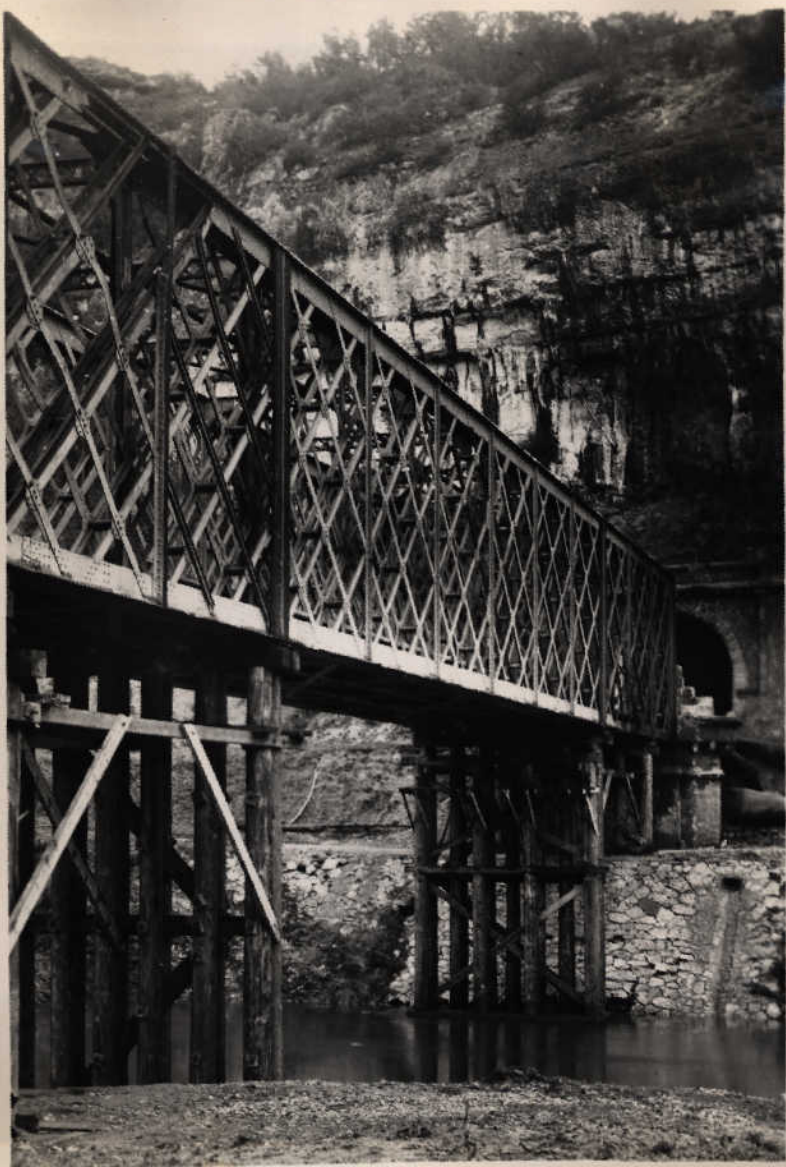
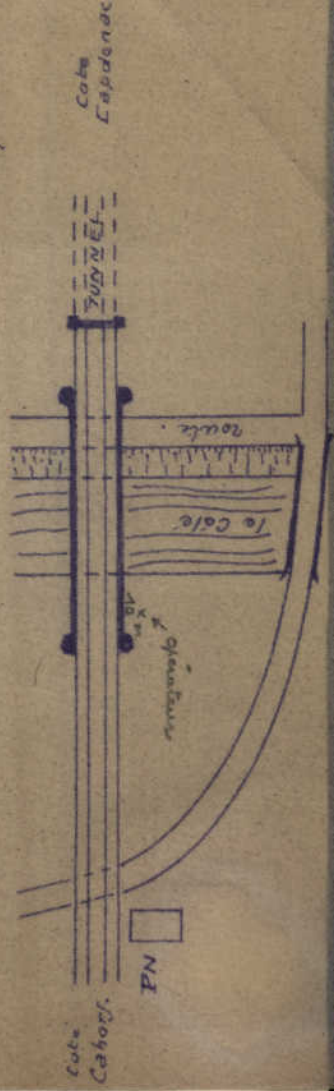
N°3

Viaduc sur le Célé à Conduché (ouverture 49.76c.)

ouvrage métallique pour 1 voie à poutres maîtresses à treillis multiple avarié le 6 avril 1944 à la suite d'un fait de guerre.  
Membres inférieurs et supérieurs des poutres maîtresses fortement avariés aux quatre extrémités.

Réfection provisoire effectuée par l'équipe volante du 5<sup>me</sup> Arondissement V.B. Circulation rétablie le 25 septembre 1944.

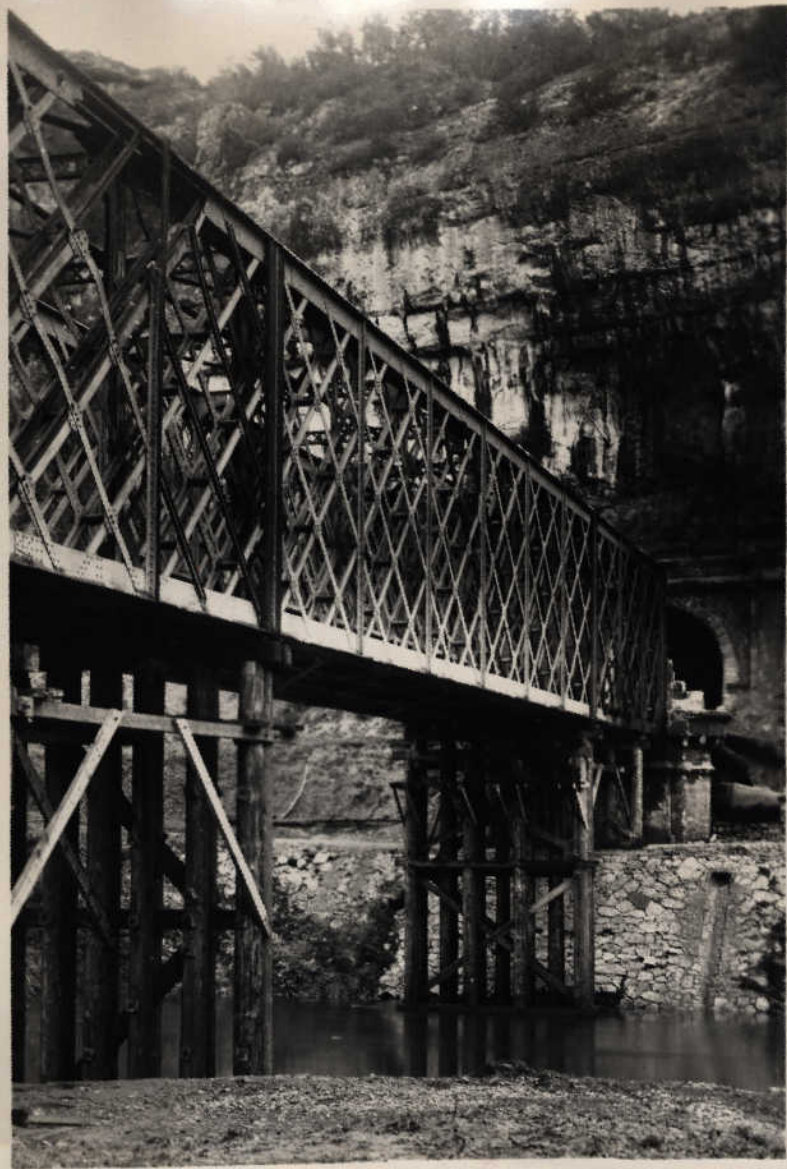
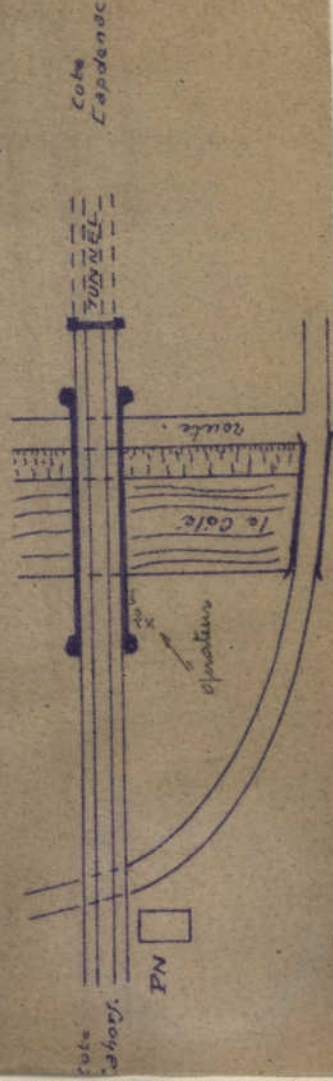
N°3

Viaduc sur le Cote à Conduché (ouverture 43<sup>m</sup>.86.)

Ouvrage métallique pour 1 voie à poutres maîtresses à treillis multiple avarié le 6 avril 1944 à la suite de fait de guerre.

Membres inférieurs et supérieurs des poutres maîtresses fortement avariés aux quatre extrémités.

Réfection provisoire effectuée par l'équipe volante du 5<sup>ème</sup> Arondissement V.B. Circulation rétablie le 25 septembre 1944.  
Vue prise le 28.12.44
