20 septembre 1946

Ligne de Bordeaux à Sète.

P. 1 des Gargasillan - P.W. 433.016.

Etablissement d'un tableau à portelles sur bois.

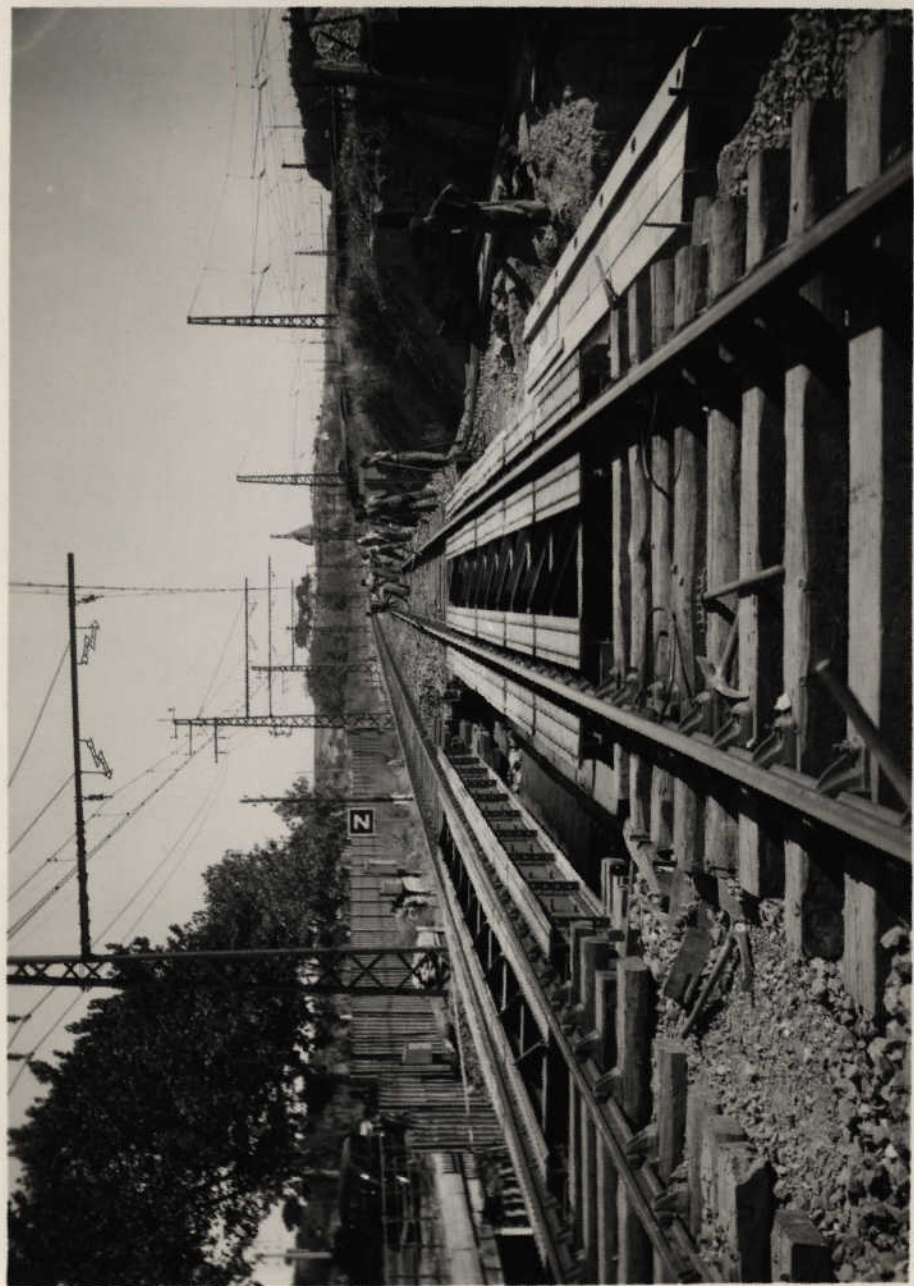
2. Photo prise au point 2 -
le 20.9.46

Tableau à P. E. Remire. La chape est goudronnée
on distingue la brotoni côté 1 et 2 avec les trous de scellement des
garde-corps.

On remarque le travail d'encastrement des tableaux métalliques
provisoire

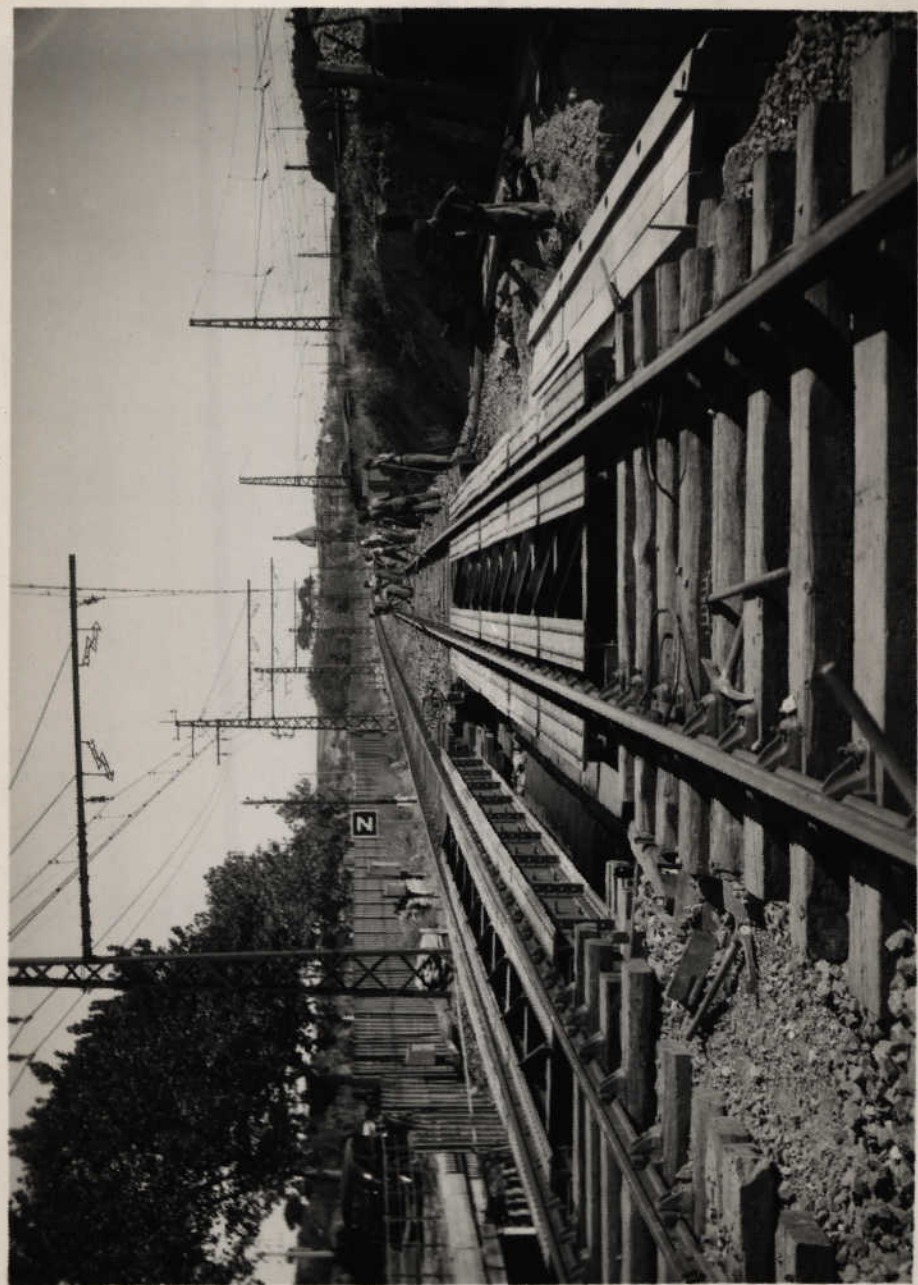
2 - Photo prise au point 2 -
le 20.9.46

Tableau à P.E. Remise. La chape est goudronnée

on distingue le trottoir coté 1ère 2 avec les Fros de xelléments du
garde - corps.

On connait le travail d'enlèvement des Tableaux métalliques
provisoire

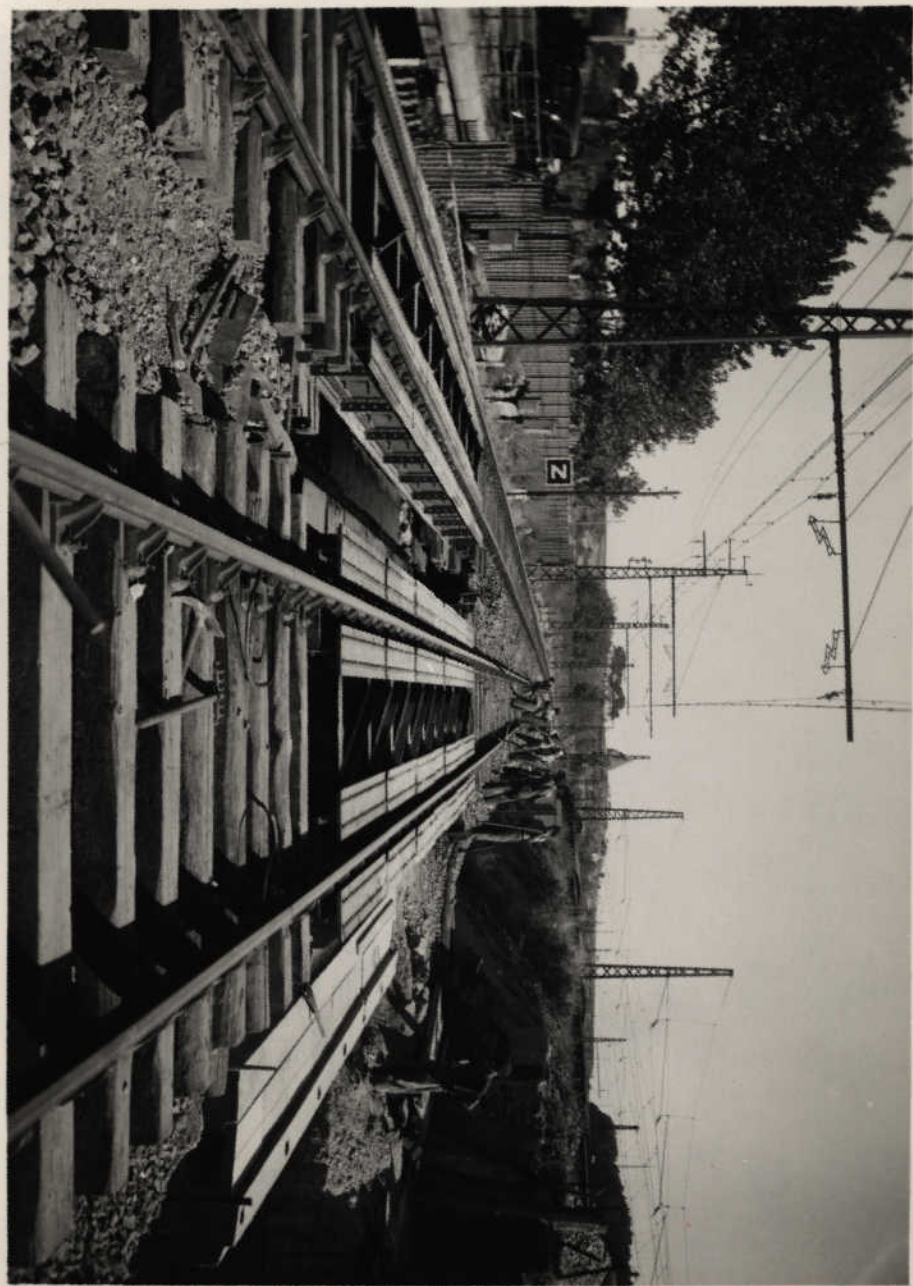
2. Photo prise au point 2 -
le 20.9.46

Tableau à P. E. Remire. La chape est goudronnée
on distingue le trottoir côté droit 2 avec les trous de scellement des
garde-corps.
On remarque le travail d'enlèvement des tableaux métalliques
provisoire

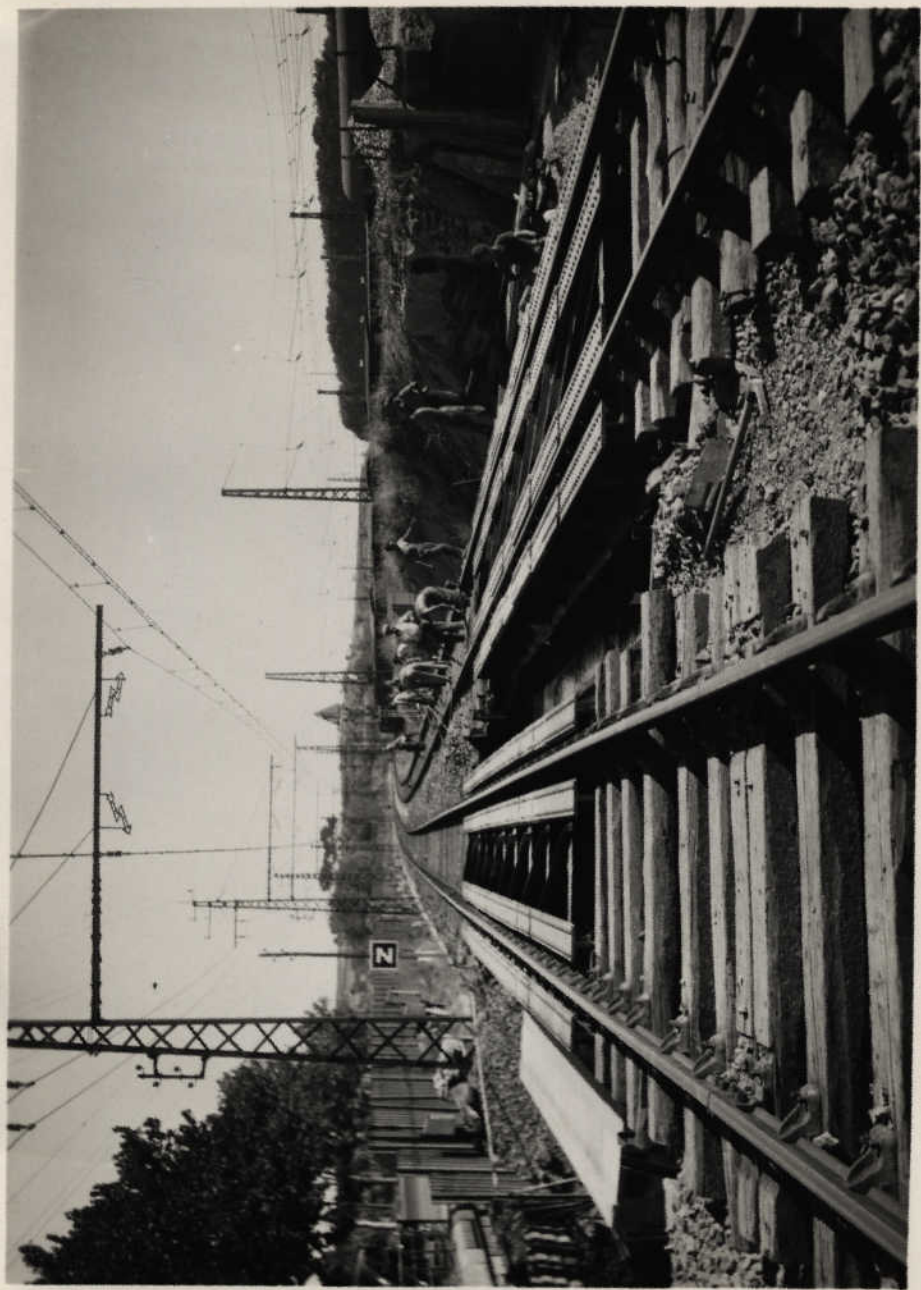
1 - Photo prise au point 1 -
le 20.9.46

Le Tablier à P. E. est terminé. La chape est goudronnée
on distingue les bouts de recouvrement des joints de dilata-
tion
on commença les travaux d'enlèvement du Tablier
intelligemment provisoire

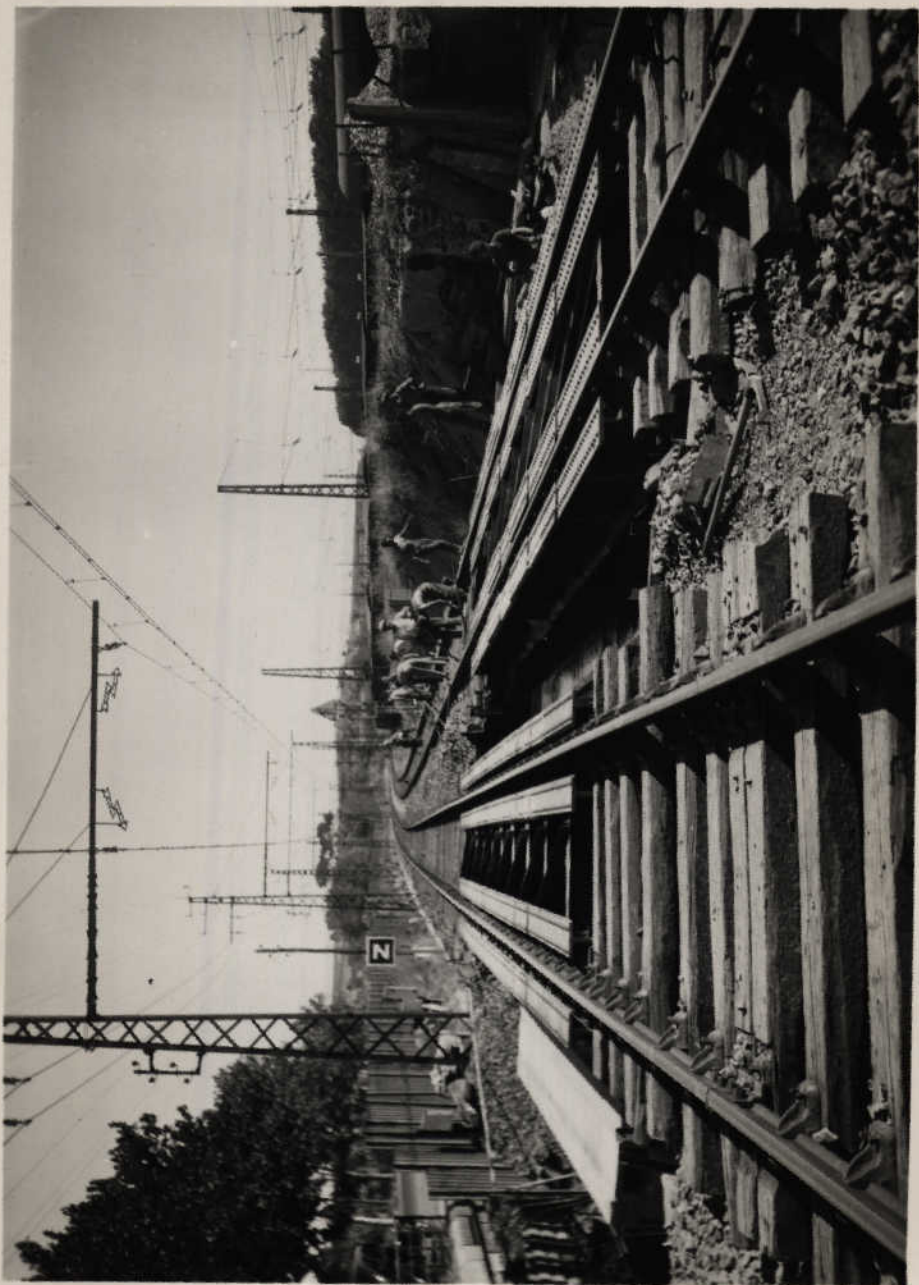
1 - Photo prise au point 1
le 20.9.46

Le Tablier à P. E. est terminé. La chape est goudronnée
on distingue les dalles de recouvrement des joints de dilatation
ou comme le travail d'enlèvement du Tablier
nécessaire provisoire

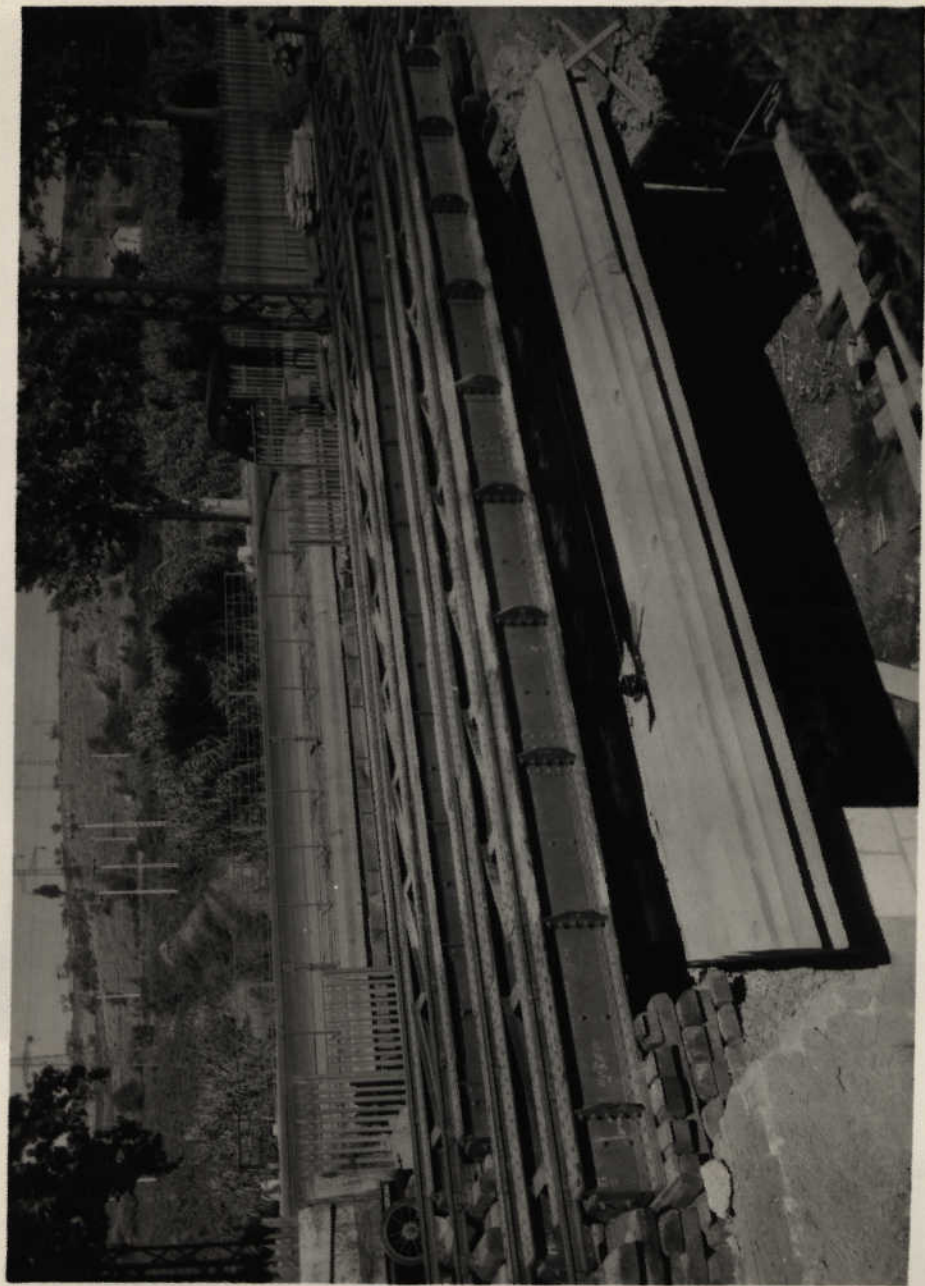
3. Photo prise au point 3 -
le 20-9-46

Le Tablier à P. E. Perrine. Le goudronnage de la clope de Perrine.

Le Tablier métallique provisoire a été achevé en novembre pendant le travail.

La reconstruction des murs en béton a été posée

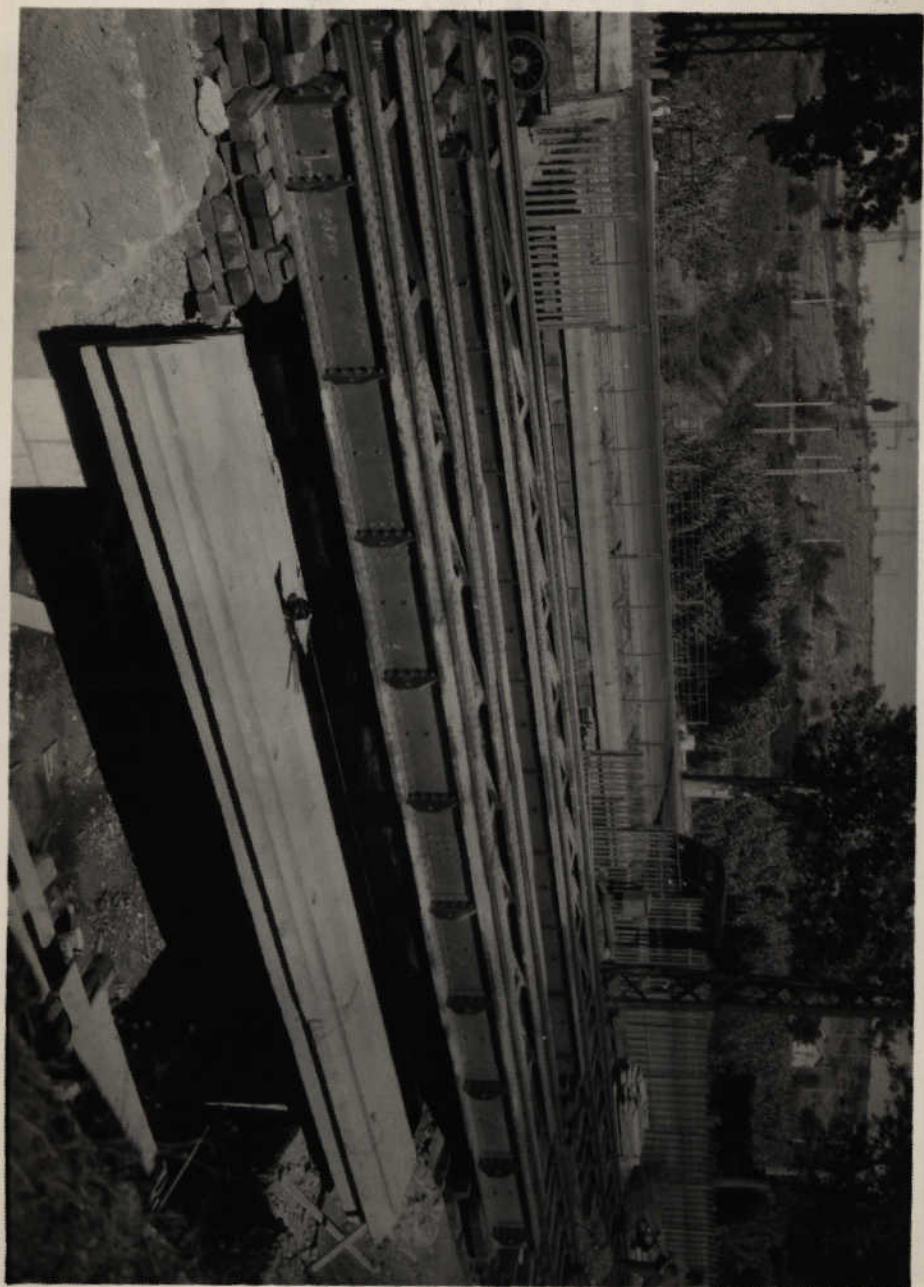
3. Photo prise au point 3
le 20-9-46

Le tablier à P. E. Perrin. Le gonflement de la chape de Perrin.

Le tablier métallique provisoire a été relevé sur camion
pendant le travail.

La reconstruction des murs en béton n'est pas commencée.

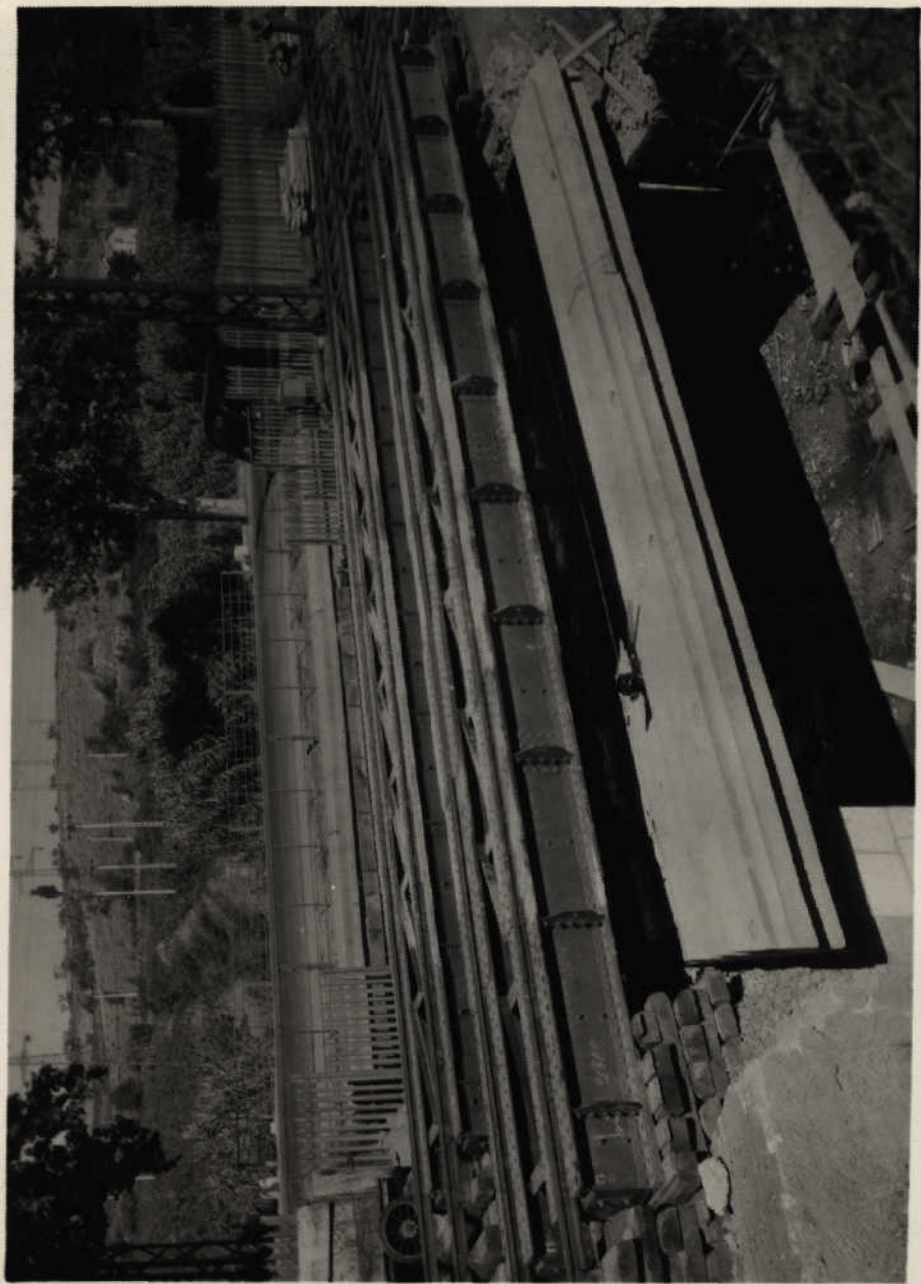
3. Photo prise au point 3 -
le 20-9-46

Le Tablier à P. E. Perrini. Le goudronnage de la clope de Perrini.
Le Tablier métallique provisoire a été élevé au camion
pendant le travail.

La reconstruction des murs en béton a été commencée
