Immeuble sis à Arras. 2, 3 bis et 5 Rue de Bruequoy
acquis par la SNCF de l.I.P. n° 97.-

Relevé des dépenses de remise en état des dommages de guerre

Immeuble I. P. 97 sinistre

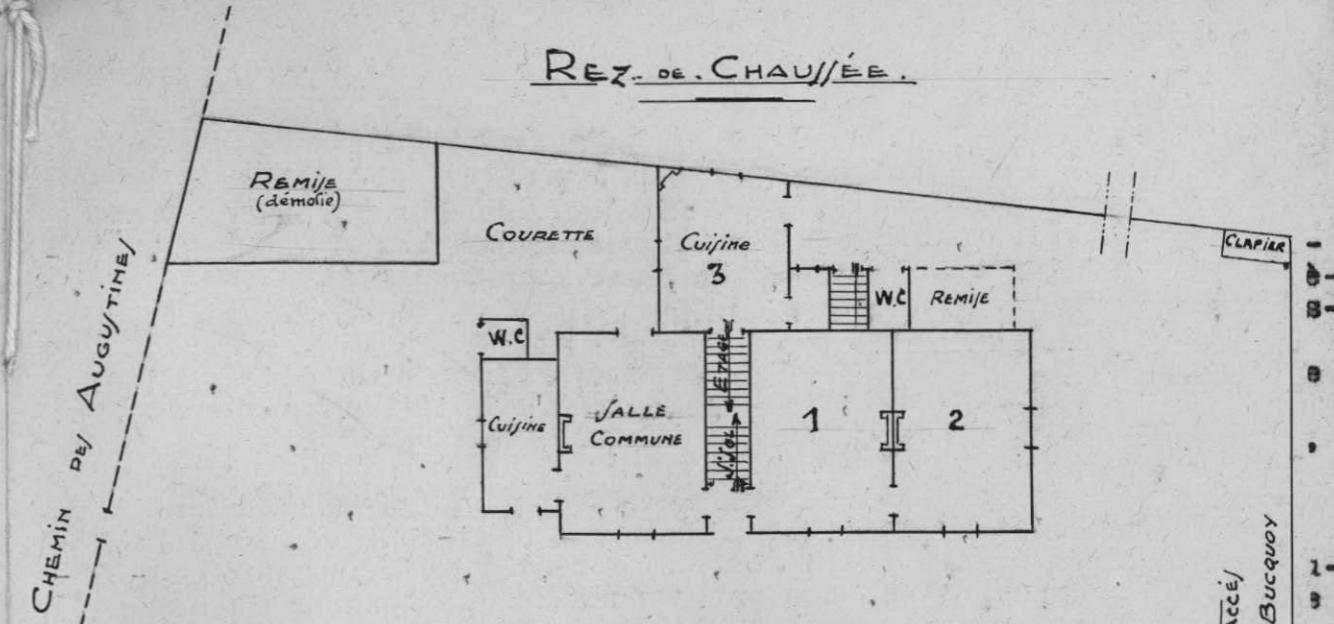
La charpente et la couverture en tuiles, de même que l'enduit au plâtre sous chevrons, sont démolis.

Les enduits sur murs sont crevassés.

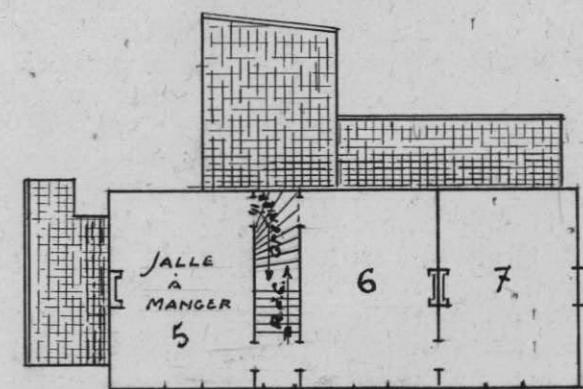
1^e ETAGE.

La porte en chêne, lambris d'assemblage, 34 m/m, quatre panneaux à tables saillantes, est détruite.

À la croisée à deux vantaux, la pièce d'appui est brisée, la vitrerie en verre demi-double aussi; les ébrasement et chambranle décollés; tablette en bon état.

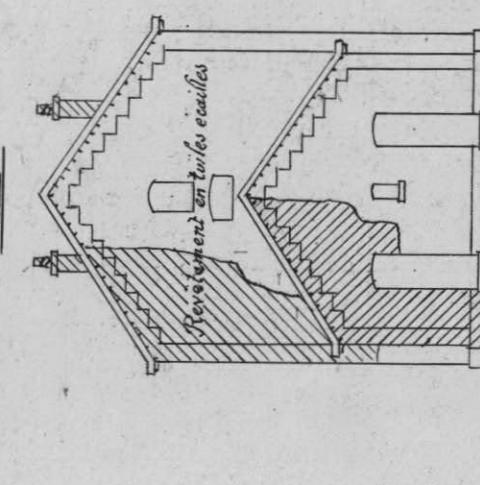
FACADE LATÉRALE DROITE

■ Macomberie détruite Corps Principal
