**FICHIER DÉTAILLÉ DES DESTRUCTIONS**

*Ligne d'Aillevillers à Plambières-les-Bains*

(1) *P.I. voutée de 11,36 m. d'ouv. (kil. 8,305) avec écoulement d'eau de 1,70 m.*

## FICHE DE DESTRUCTION

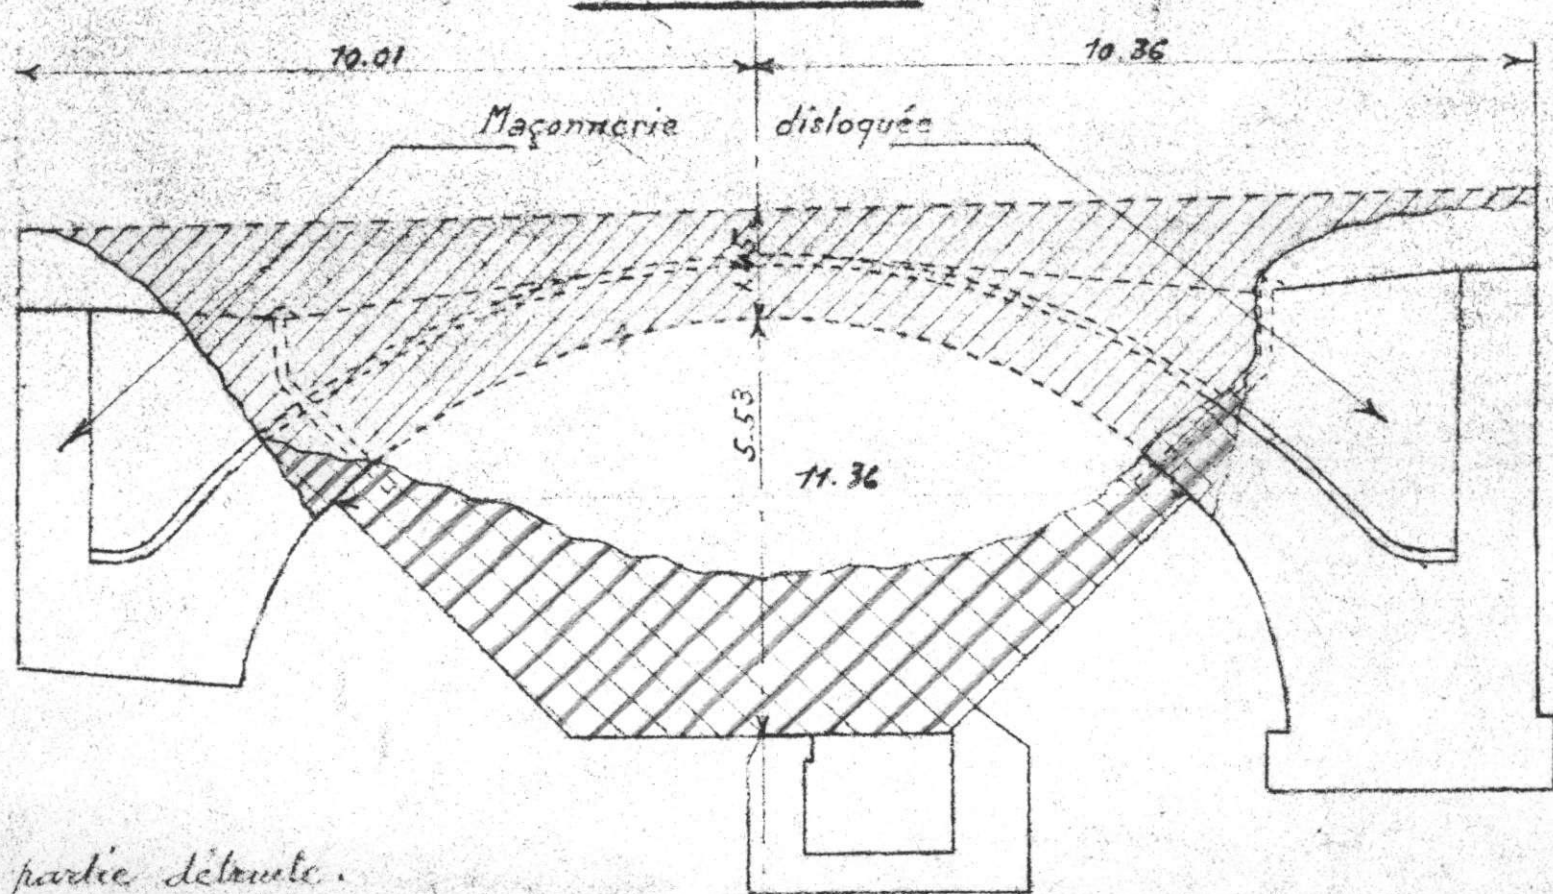
Croquis de destruction.  
(Ouvrage détruit par mine le 16.9.1944)  
— Coupe longitudinale —

Caractéristiques de l'ouvrage 1	Nature et importance des avaries (références sur le croquis annexe) 2	Avis sur { réparation rehabilitation 3
<p><u>Culées perdues</u> en maçonnerie. <u>Voûte</u> : arc surbaissé de 11,36 m d'ouverture - flèche : 5,53 m. largeur : 5,00 m. <u>Appuis</u> : Maçonnerie. <u>Remplissage</u> : Béton maigre.</p>	<p><u>Culées</u> { fondation } maçonneries distoquées. { élévation } <u>Voûte</u> : Entièrement détruite. <u>Décombres</u> : Tombés sur le chemin et dans la rigole d'écoulement.</p> <p>Circulation interrompue ou déviée sur</p>	<p>Ouvrage à reconstruire entièrement.</p>

partie détruite.

débris.

Largeur de l'ouvrage entre garde-cosse: 21.07.

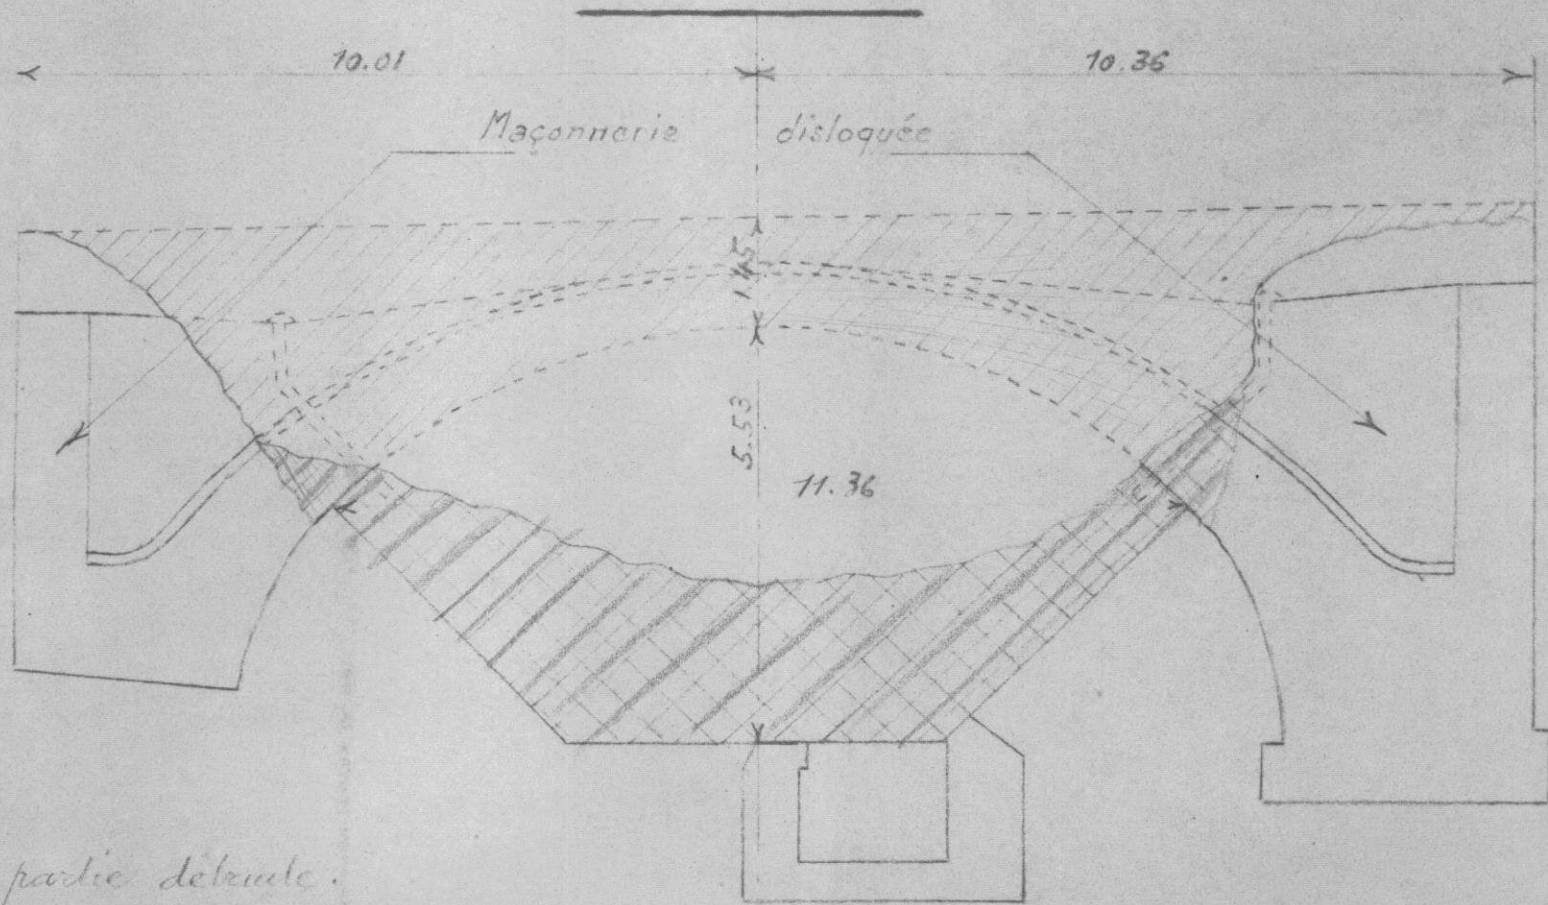
Croquis de destruction.

Caractéristiques de l'ouvrage 1	Nature et importance des avaries (repérées sur le croquis annexe) 2	Avis sur { réfection réutilisation 3
<u>Culées perdues en maçonnerie</u>  <u>Voûte</u> arc surbaissé de 11 <sup>m</sup> 36 d'ouverture flèche: 5,53 largeur 5 <sup>m</sup> 00  <u>Lymbaut</u> maçonnerie  <u>Remplissage</u> béton maigre	<u>Culées</u> fondation } maçonneries délogées élévation }  <u>Voûte</u> Entièrement détruite.  <u>Décombres</u> tombés sur le chemin et dans la rigole d'écoulement.	ouvrage à reconstruire entièrement.
Circulation interrompue ou dérivée sur .....

(Ouvrage détruit par mine le 16.9.1944)

— Coupe longitudinale —

partie détruite.

déblais.

Largeur de l'ouvrage entre garde-côtes: 27<sup>m</sup>50.

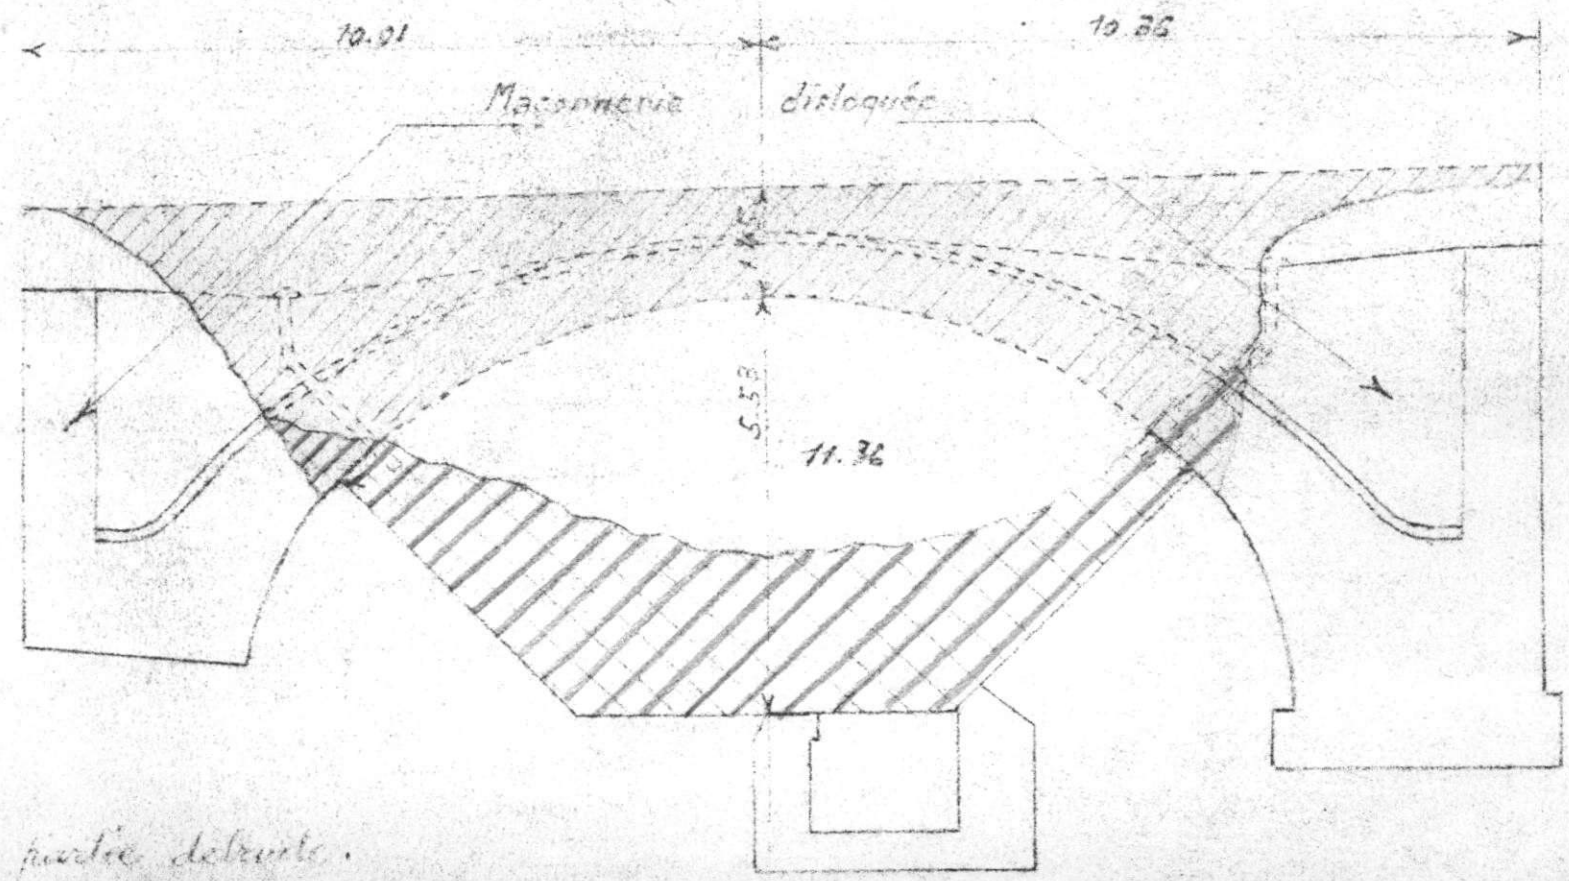
Croquis de destruction.

(Cuvrage détruit par mine le 10.9.1944)

— Coupe longitudinale —

partie détruite.

soubassement.

Caractéristiques de l'ouvrage	Nature et importance des avaries (références sur le croquis annexé)	Avis sur { réparation ou substitution
<p><u>Culées perdues</u> en maçonnerie.</p> <p><u>Soute</u>: arc surbaissé de 11,36 m d'ouverture - flèche: 5,53 m. largeur: 5,00 m.</p> <p><u>Tympan</u>: Maçonnerie.</p> <p><u>Remplissage</u>: Béton maigre.</p>	<p><u>Culées</u> { fondation } maçonneries distaquées. { élévation }</p> <p><u>Soute</u>: Entièrement détruite.</p> <p><u>Décombres</u>: Tombés sur le chemin et dans la rigole d'écoulement.</p>	<p>Ouvrage à reconstruire entièrement.</p>
Circulation interrompue ou déviée sur
