L 11 - Ligne de Lerouville à Stiring-Wendel

PS de 6.00 m - Km 10+921

## FICHE DE DESTRUCTION

~~Piè~~ ~~XXXX~~ ~~voies~~ P.S. de 4,00 m de largeur (chaussée de 2,60 m)  
 à la traversée des voies principales

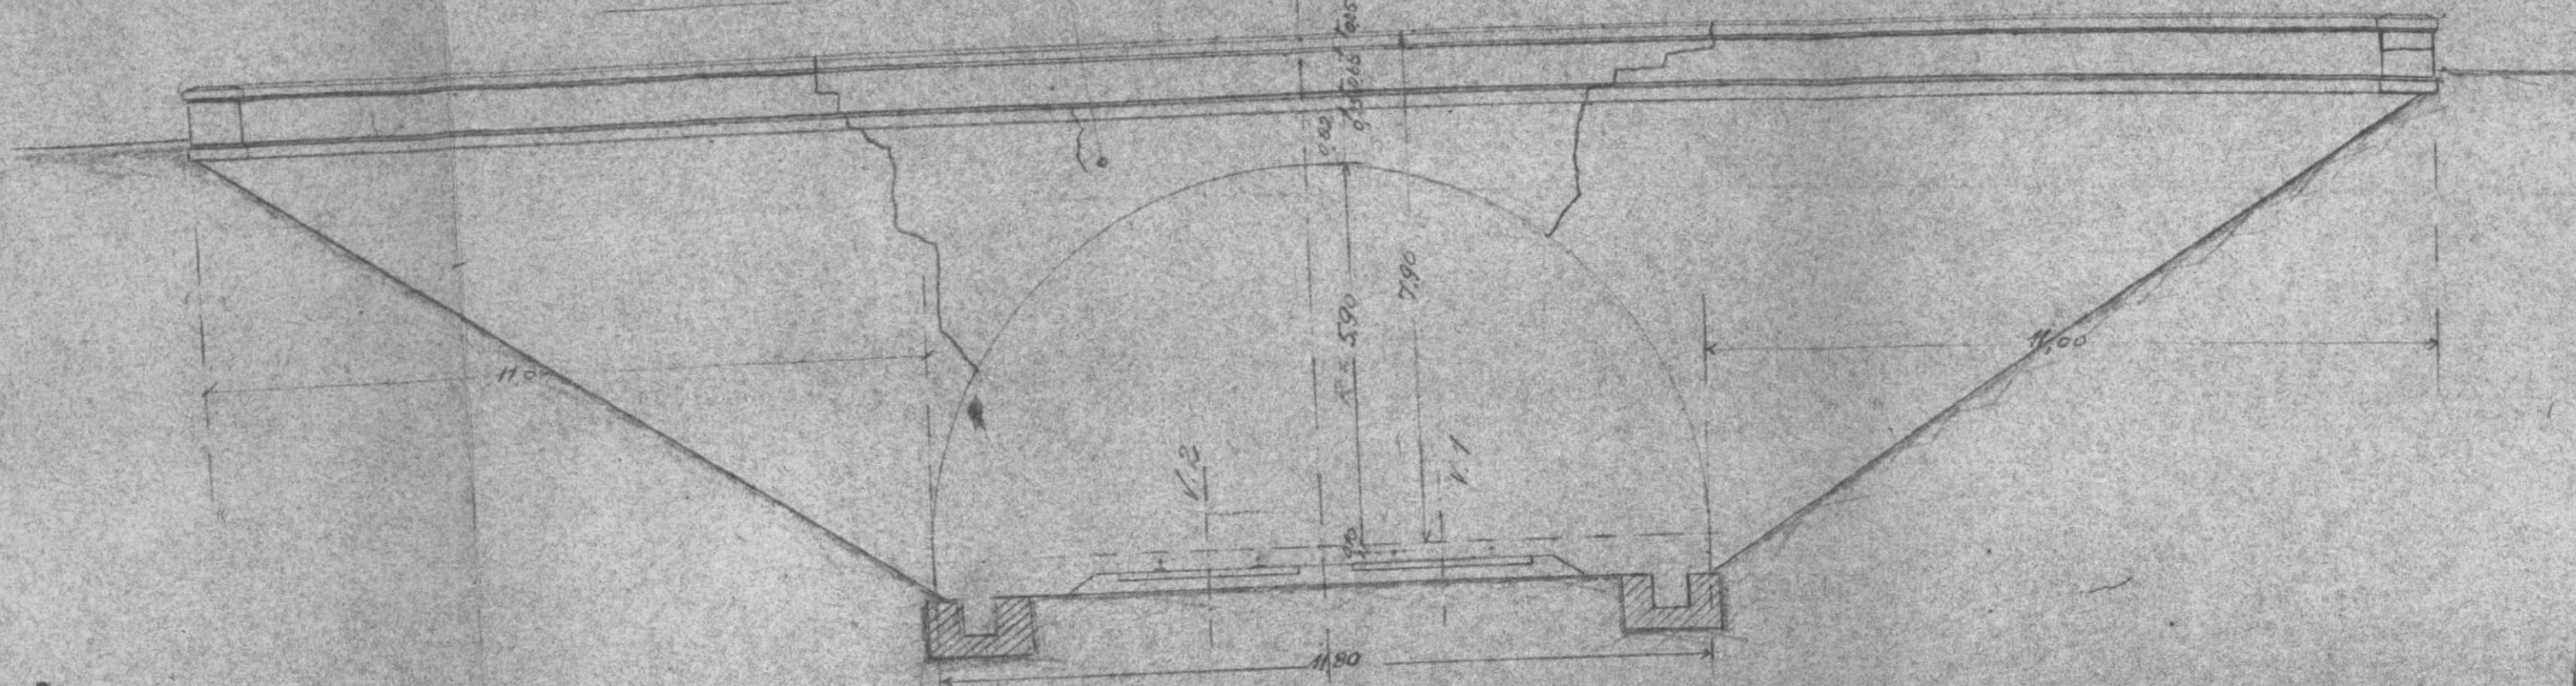
Elevation

Voûte et tympanons démolis

| Caractéristiques de l'ouvrage<br>1 | Nature et importance des avaries (repérées sur le croquis annexe)<br>2 | Avis sur { réfection<br>réutilisation<br>3 |
|---|---|---|
| <u>Voûte</u> : -d°- | <u>Voûte</u> : Complètement effondrée | à reconstruire |
| <u>Tympan</u> : -d°- | <u>Tympan</u> : Entièrement démolis | à reconstruire |

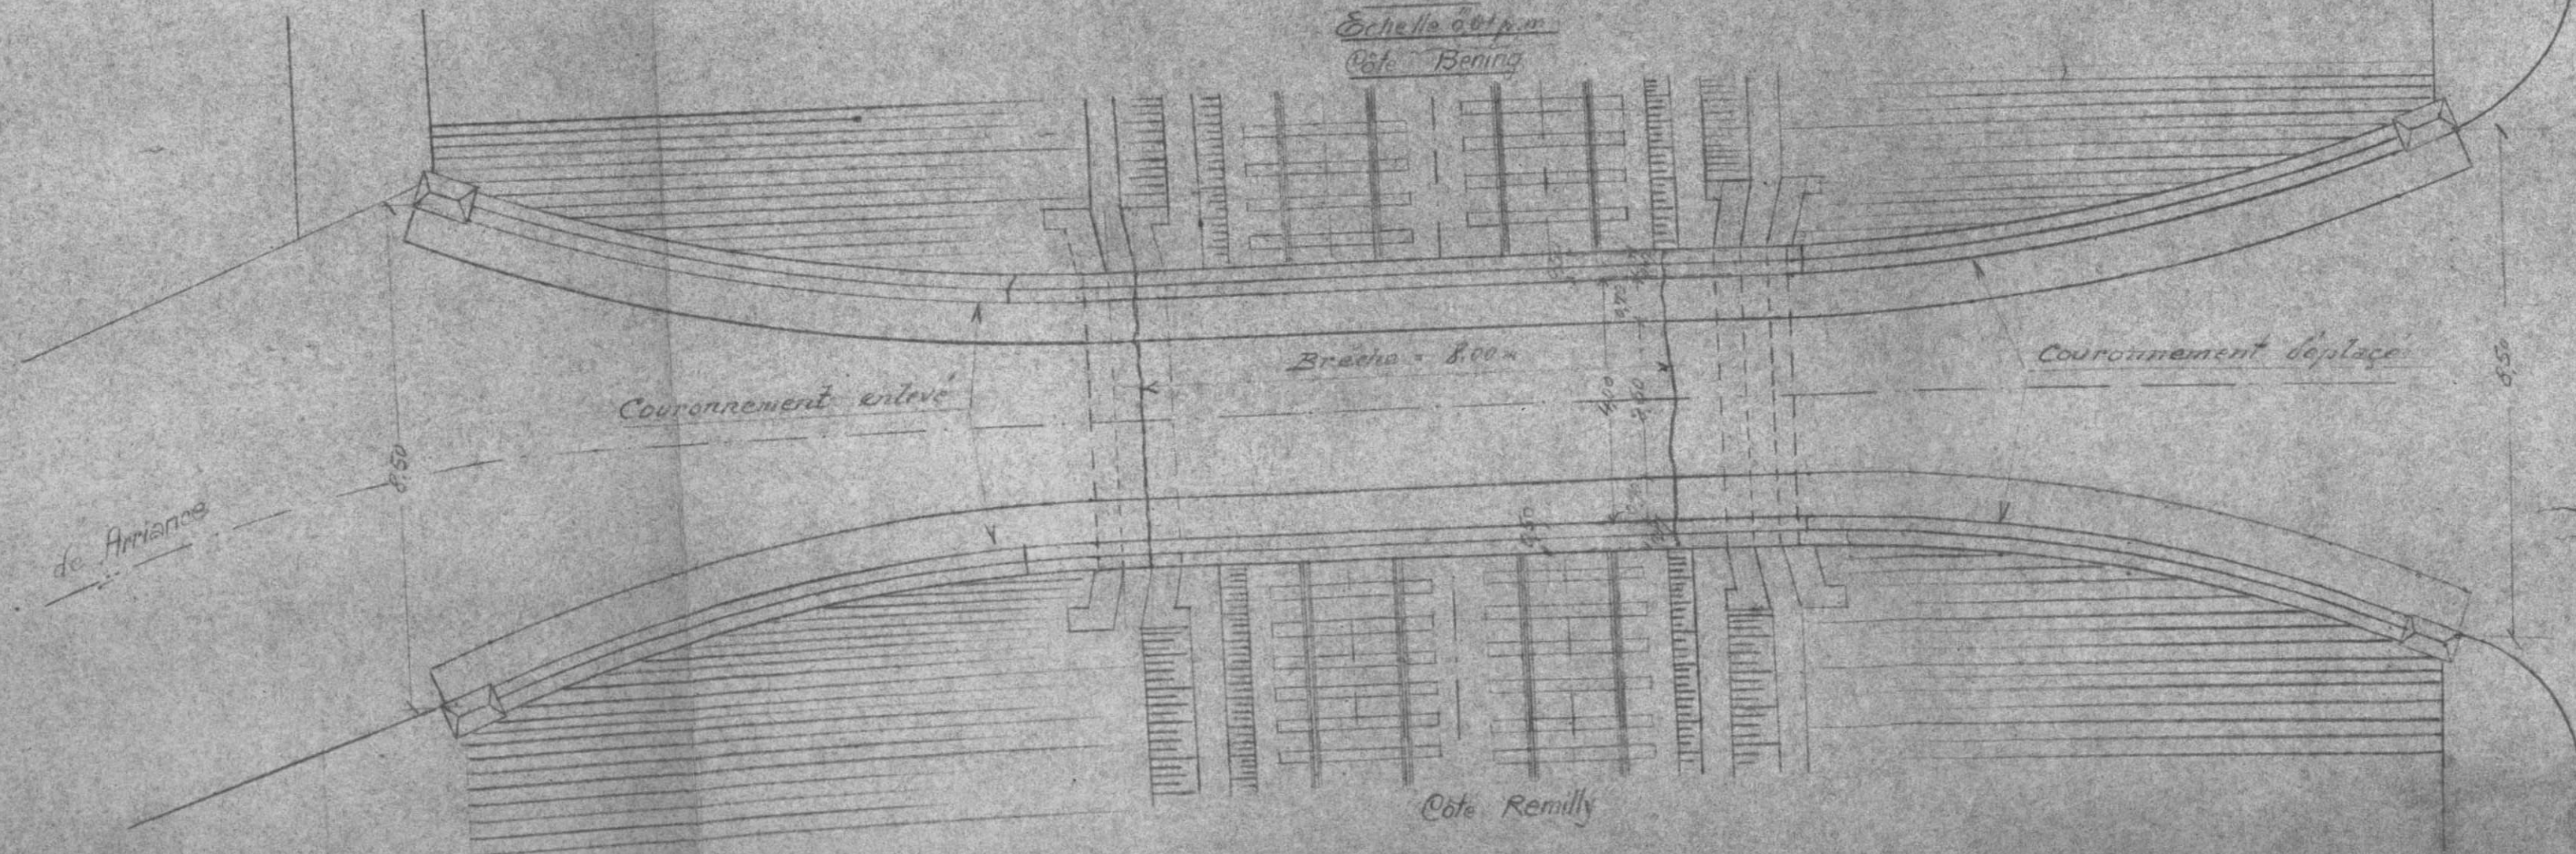
Plan

Côté Bening

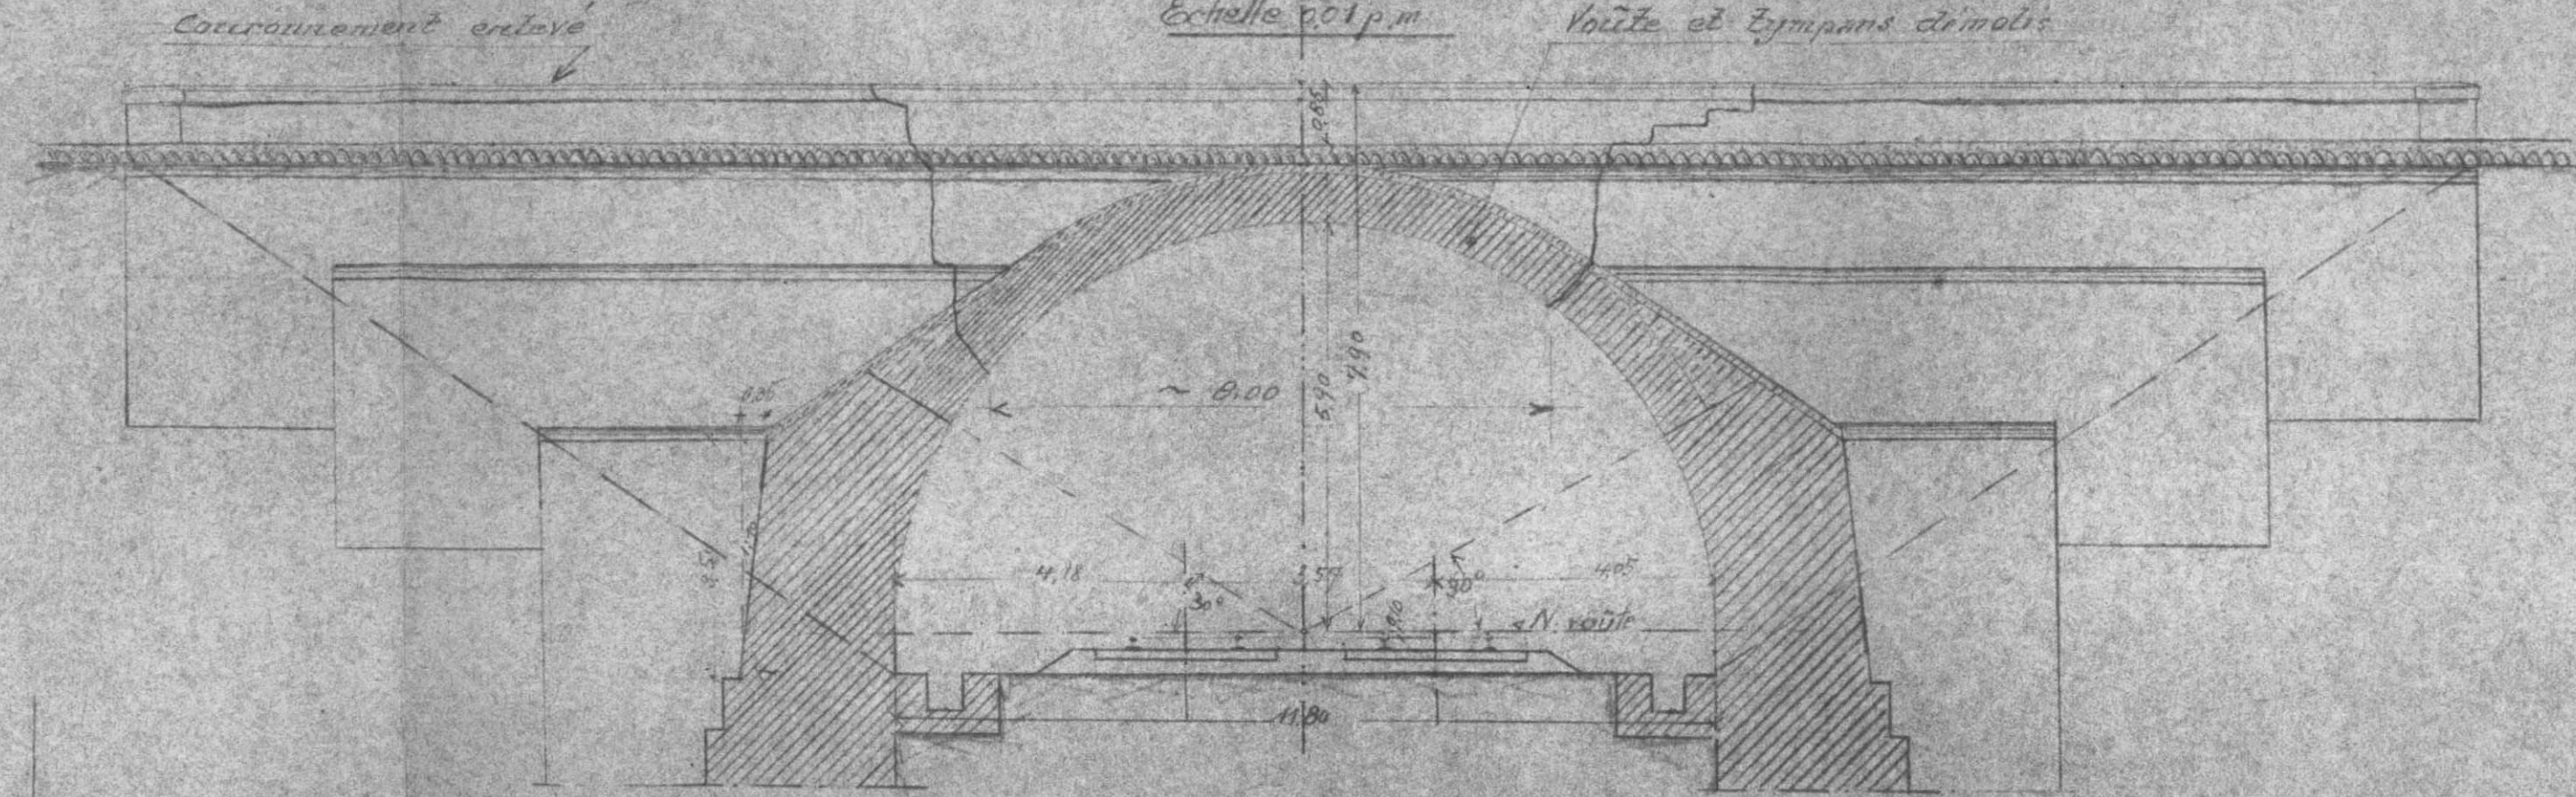
Coupe longitudinale

Voûte et tympanons démolis

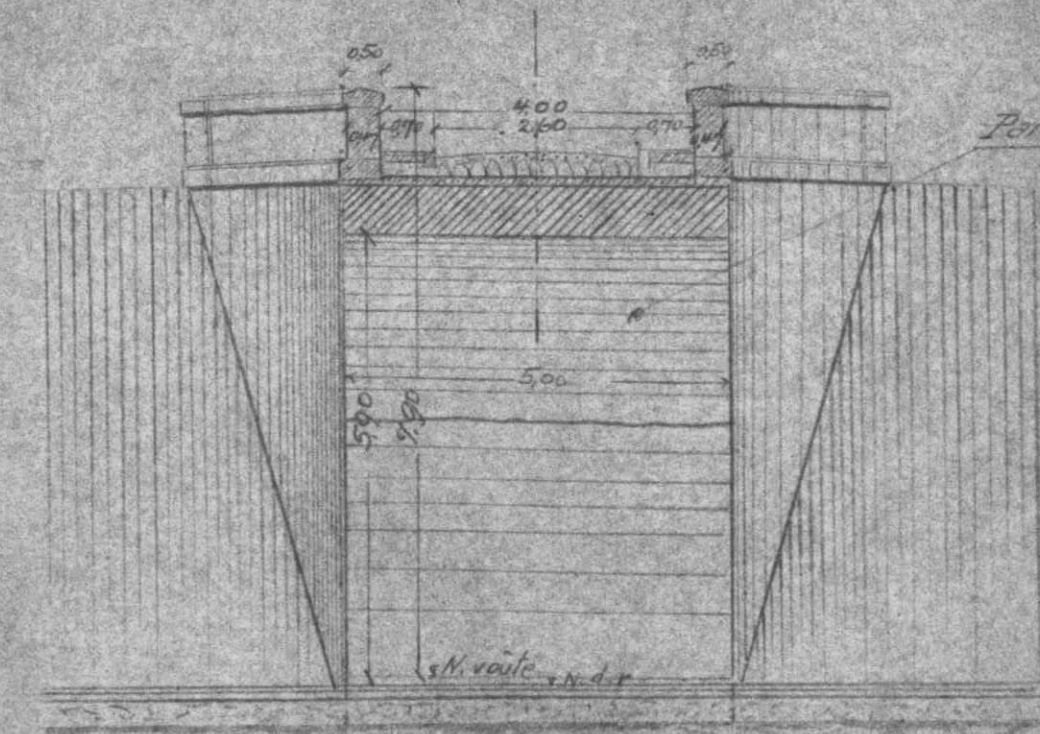
Coupe transversale

Partie démolie

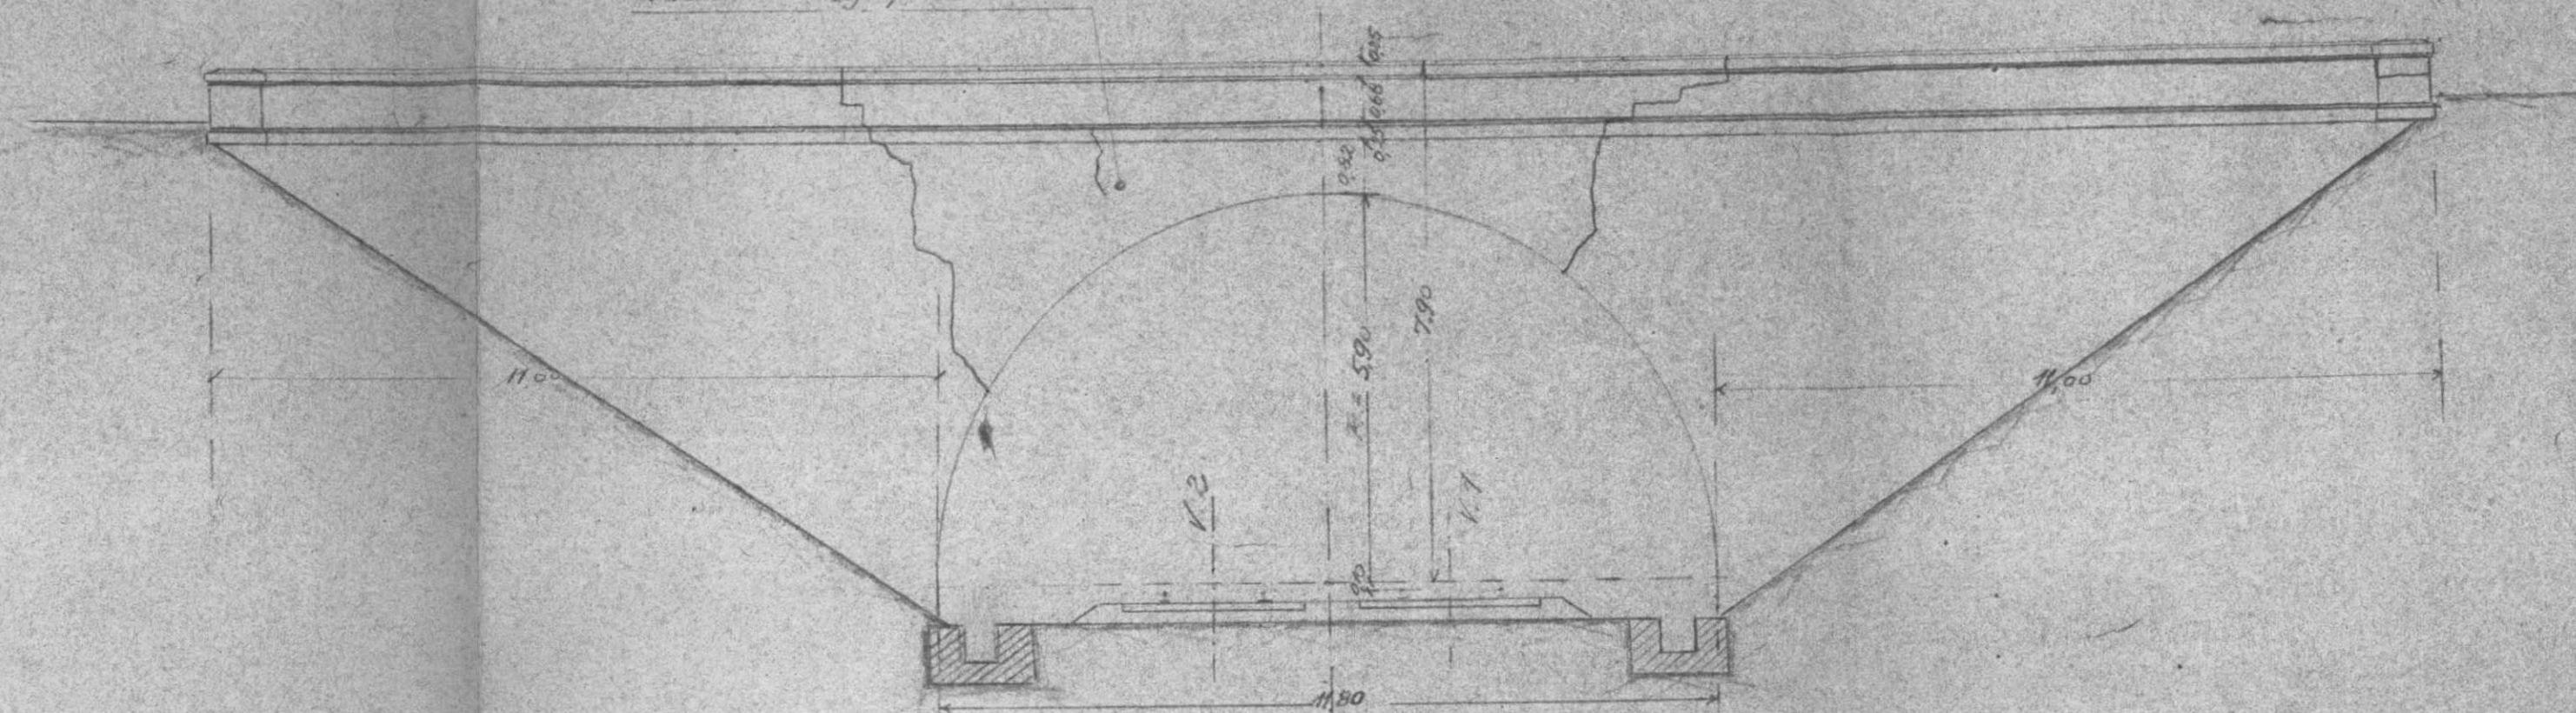
Voûte et tympans démolis Echelle 0.01 p.m.

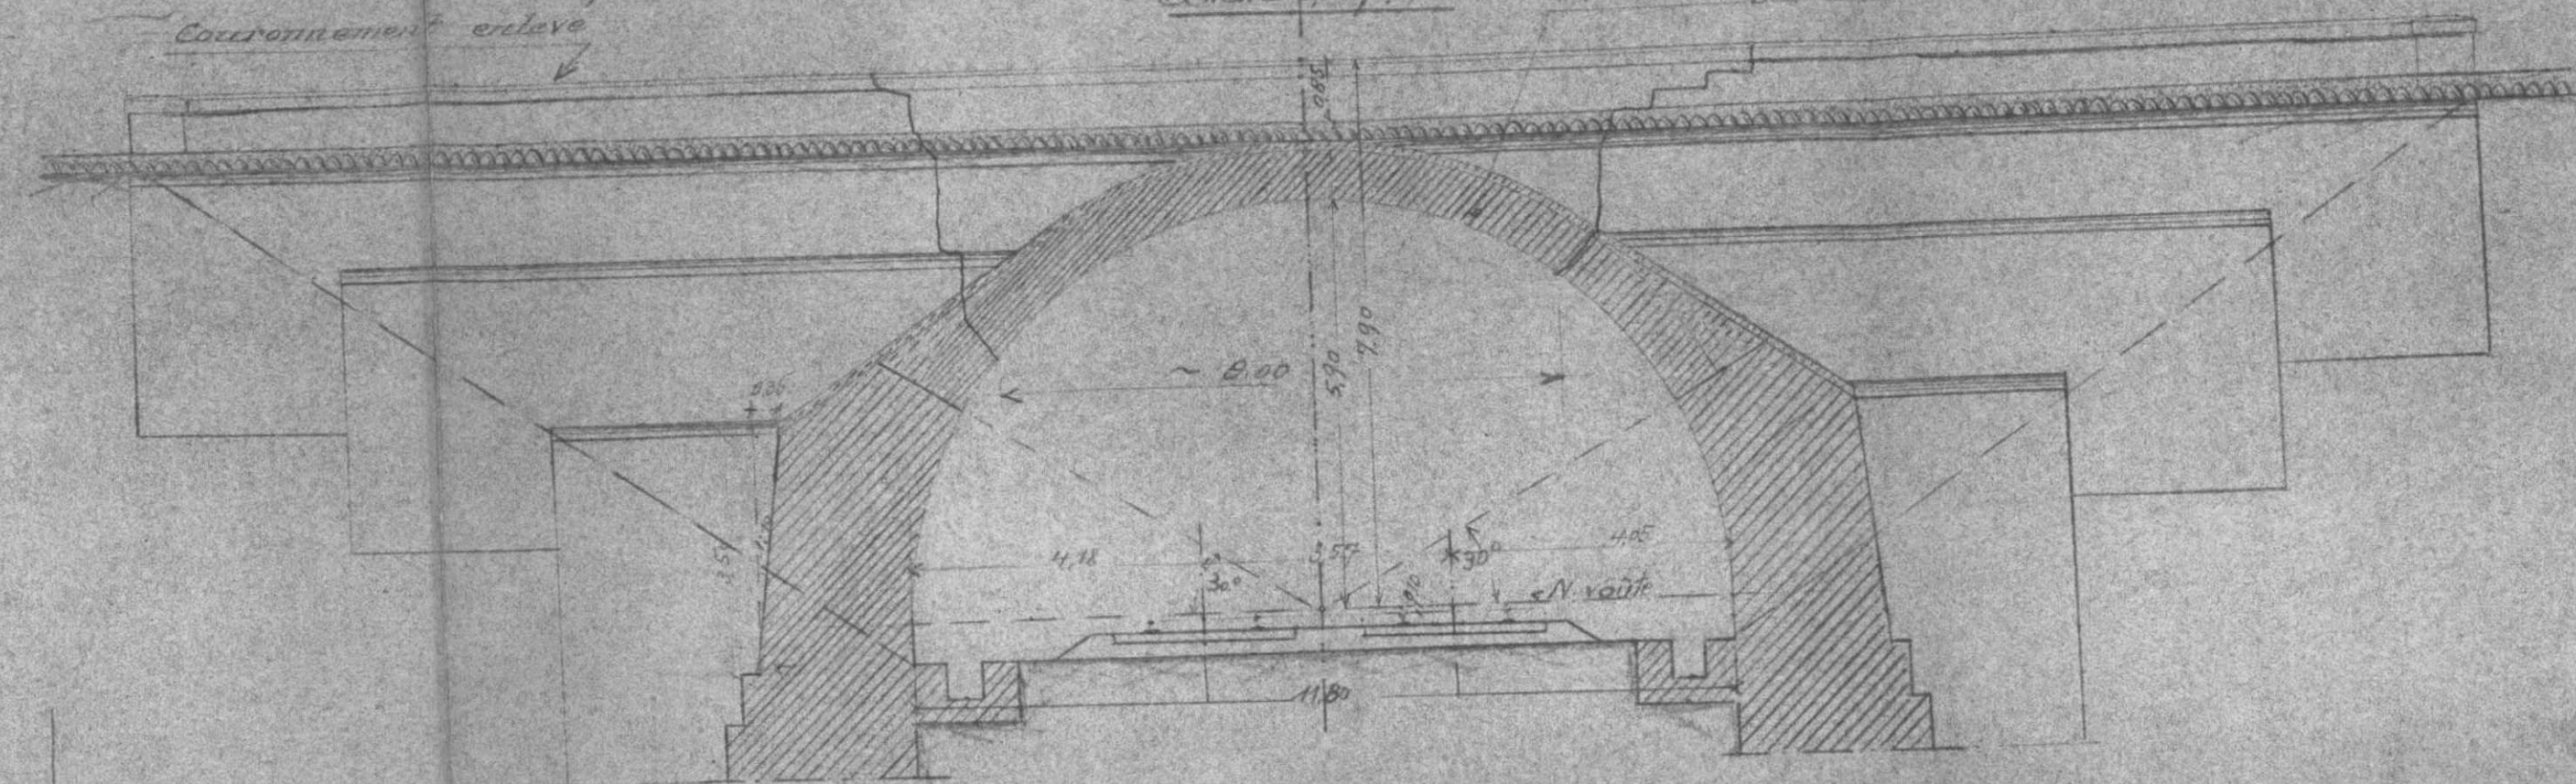
Voûte et tympans démolis

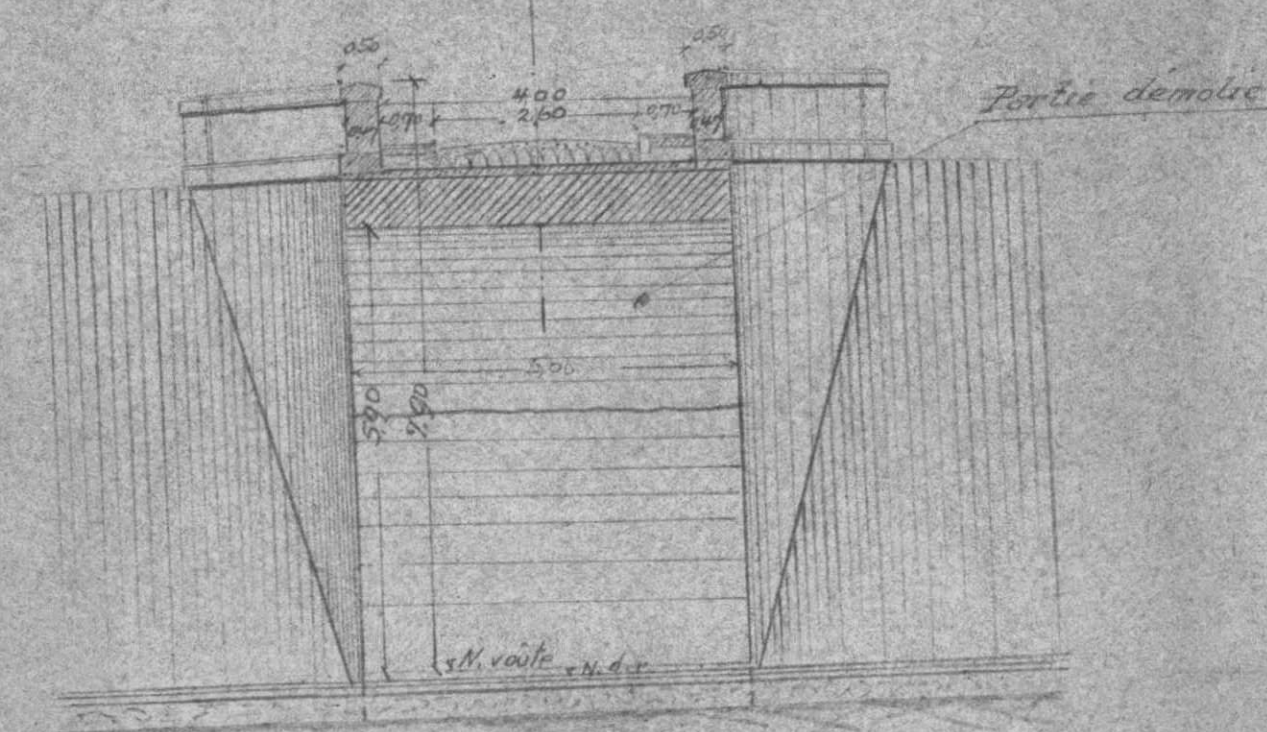
Partie démolie

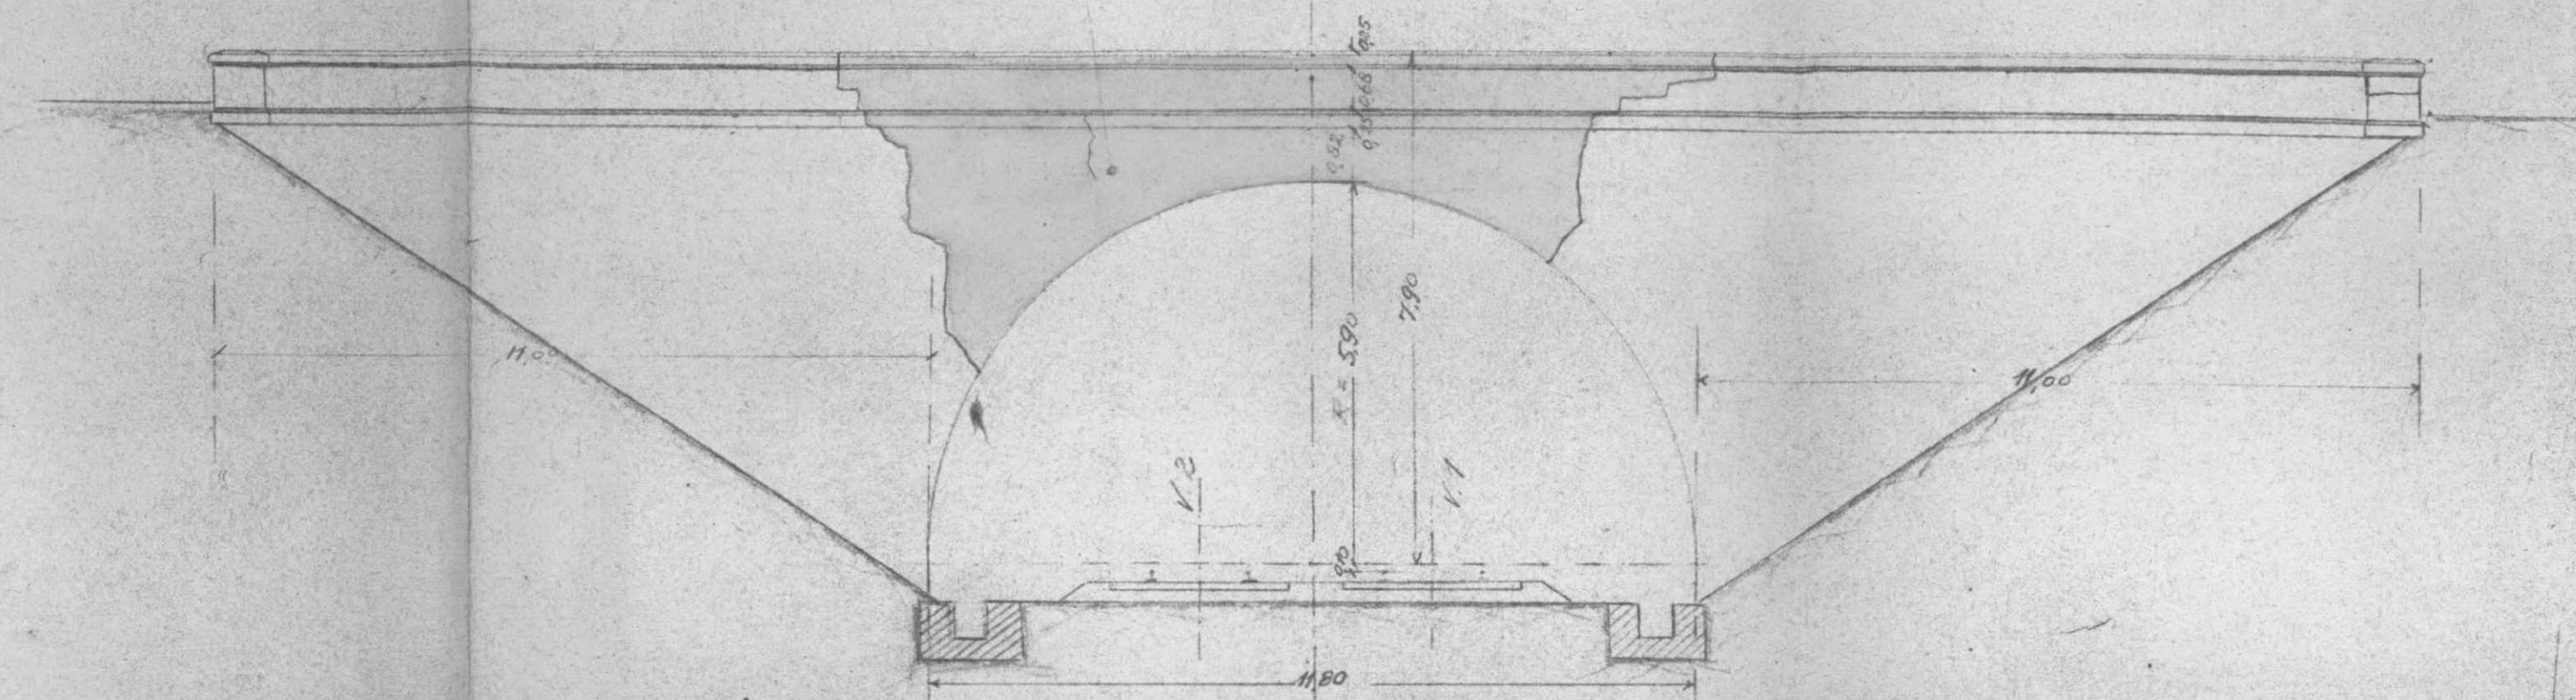
Elevation  
 Voûte et tympans démolis  
 Echelle 001 p.m.

| Caractéristiques de l'ouvrage<br>1 | Nature et importance des avaries (repérées sur le croquis annexé.)<br>2 | Avis sur la réparation.<br>Réutilisation.<br>3 |
|---|---|---|
| <u>Voûte</u> : ____ d° ____ | <u>Voûte</u> : complètement effondrée | à reconstruire. |
| <u>Tympan</u> : ____ d° ____ | <u>Tympan</u> : entièrement démolis | à reconstruire. |

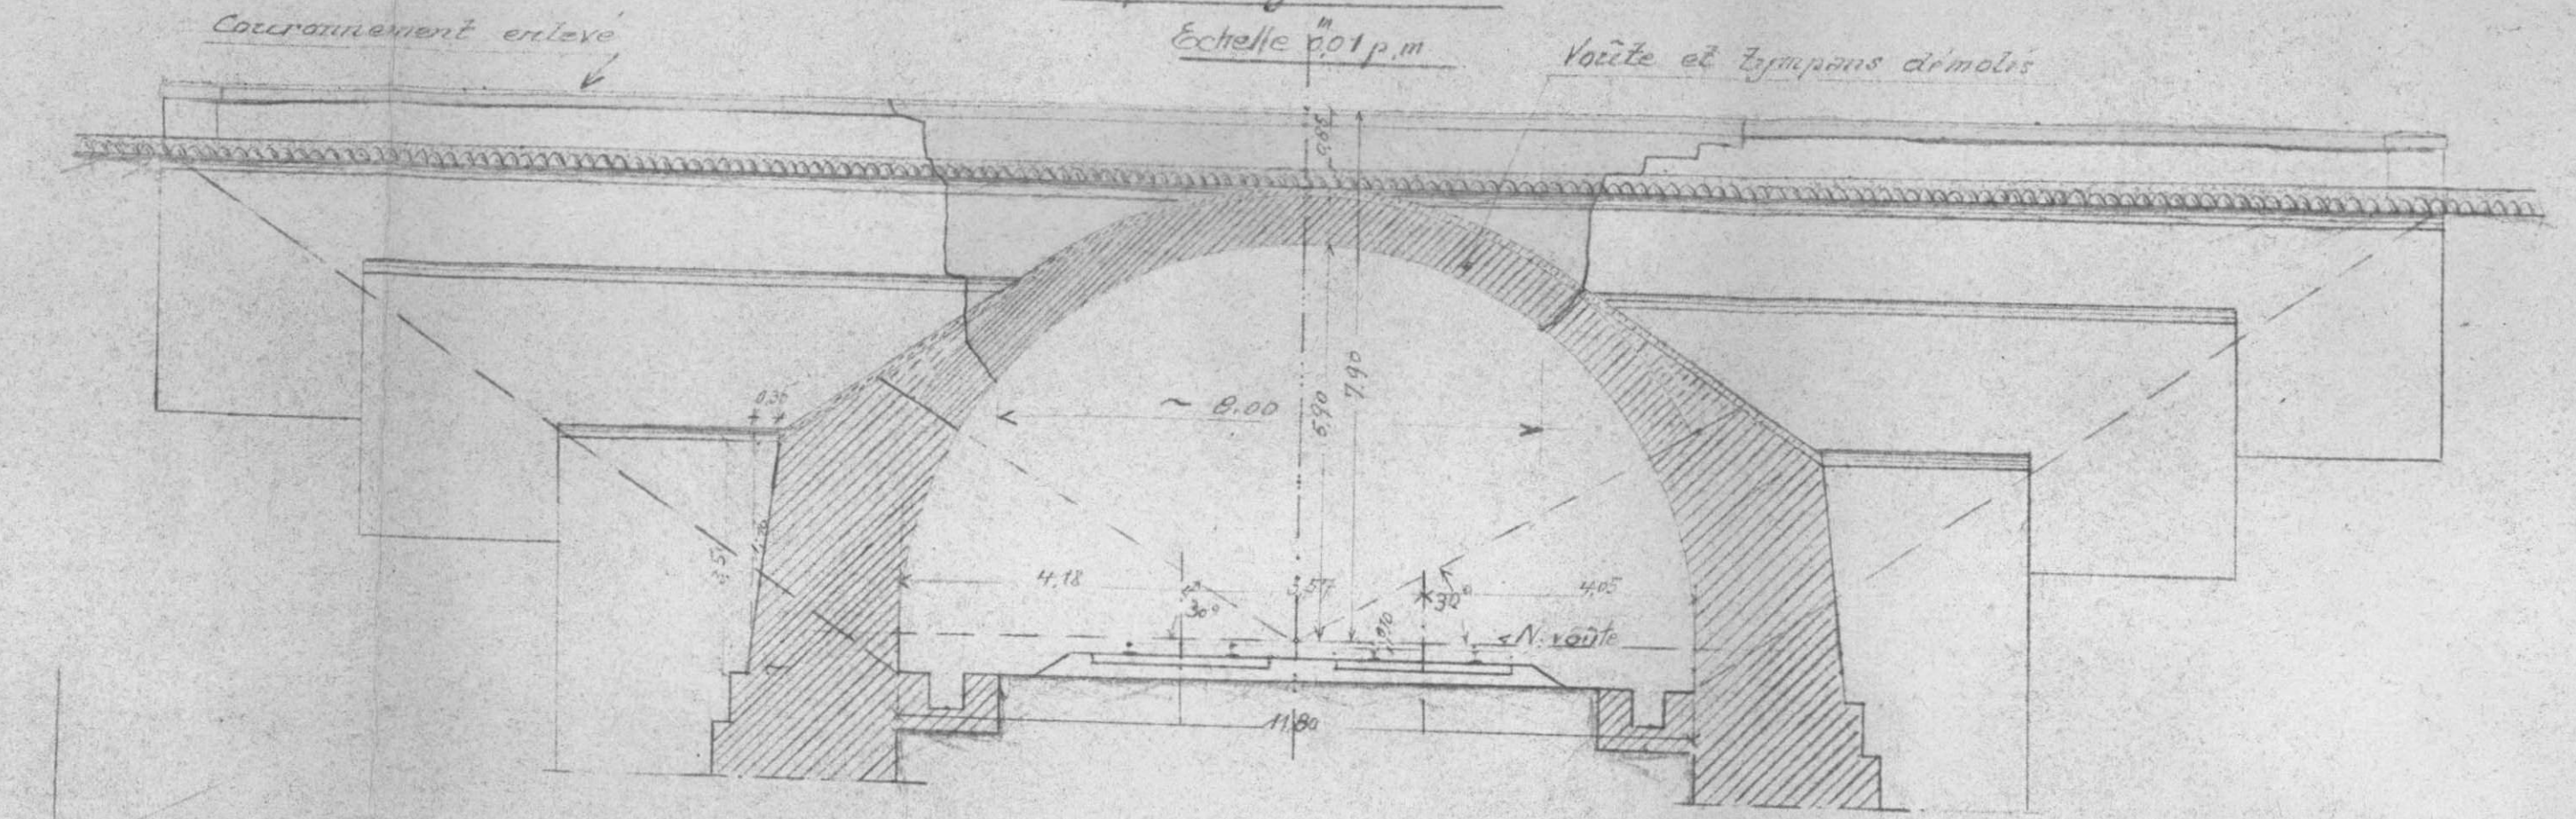
Coupe longitudinale  
 Echelle 001 p.m.  
 Voûte et tympans démolis

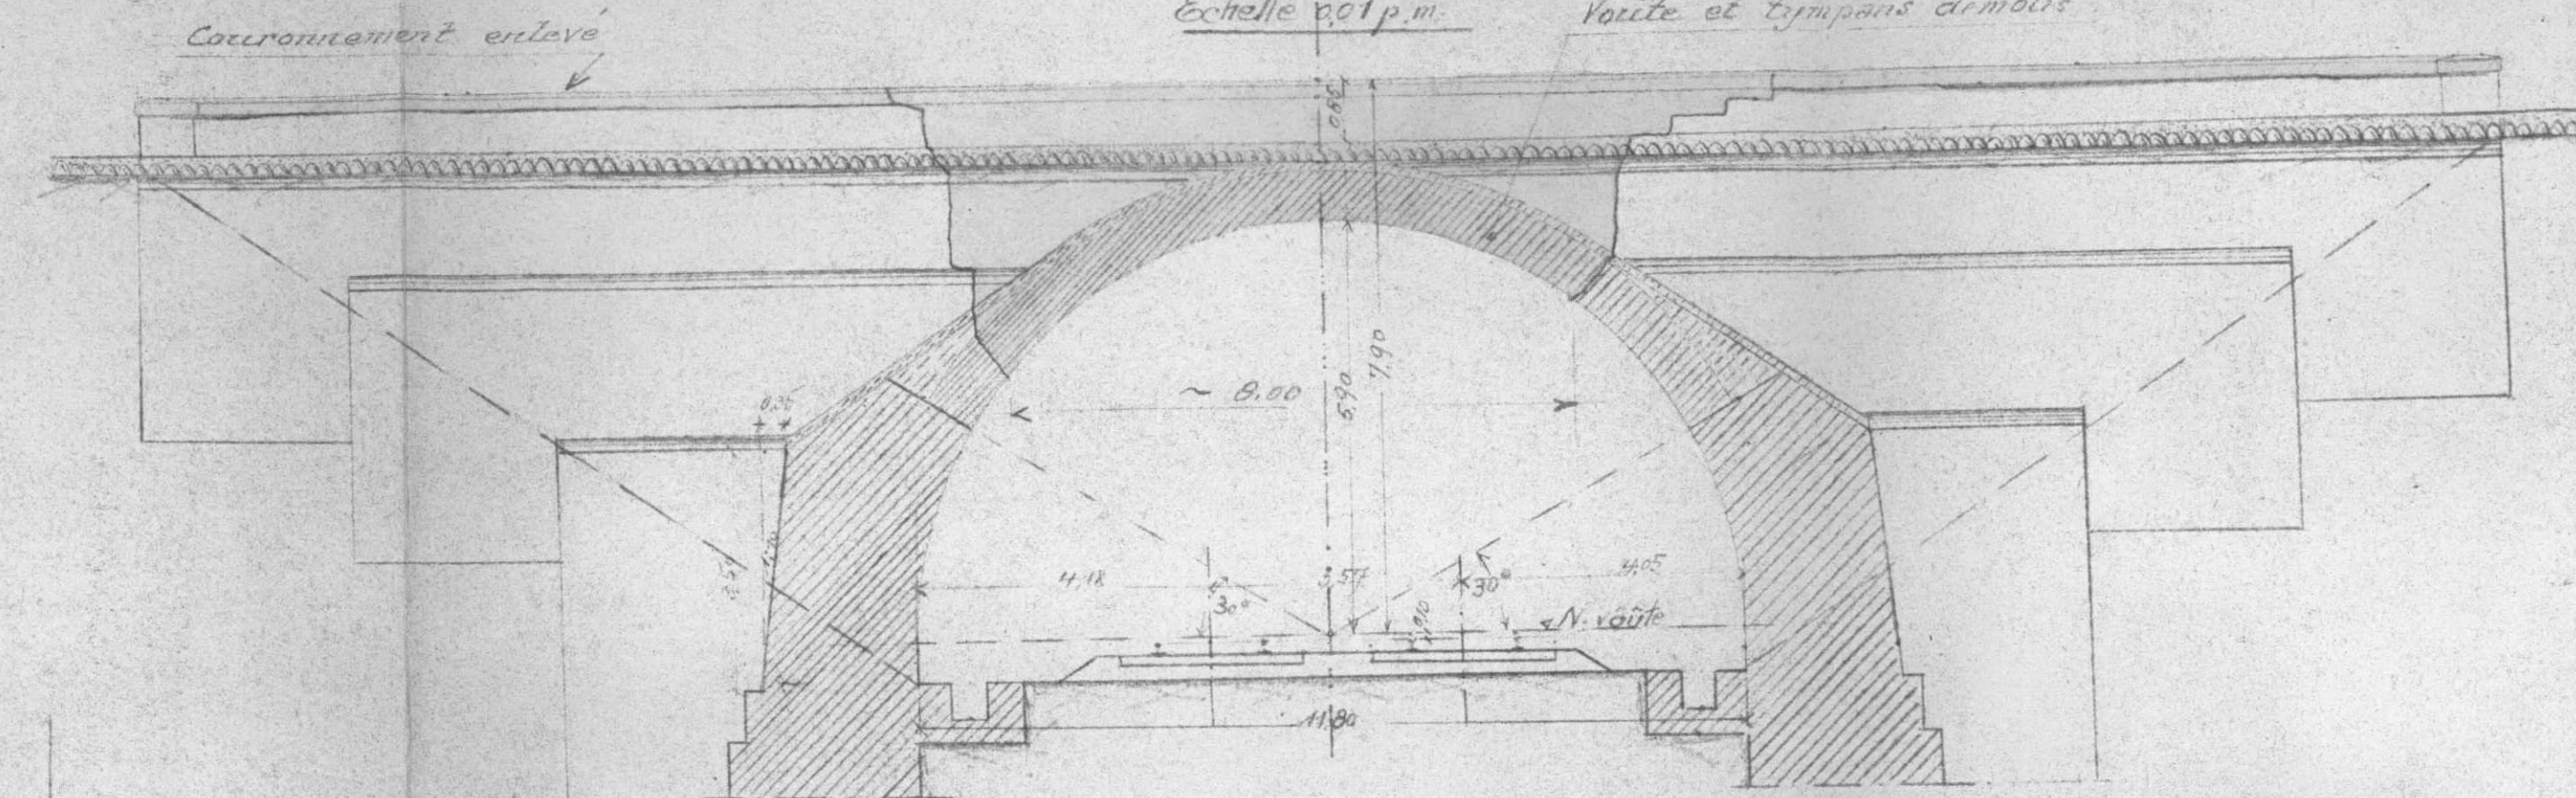
## Voûte et Tympan démolis

| Caractéristiques de l'ouvrage<br>1 | Nature et importance des avaries (repérées sur le croquis annexe.)<br>2 | Avis sur {refection,<br>réutilisation.<br>3 |
|---|---|---|
| <u>Voûte</u> : ____ d° ____ | <u>Voûte</u> : complètement effondrée | à reconstruire. |
| <u>Tympan</u> : ____ d° ____ | <u>Tympan</u> : entièrement démoli | à reconstruire. |
