Viaduc sur la Roselle (Km 32+561)

## FICHE DE DESTRUCTION

Ligne de LÉROUVILLE A STIRING-WENDEL (km: 32,567.)

Renomination : Pont sur la Rosselle

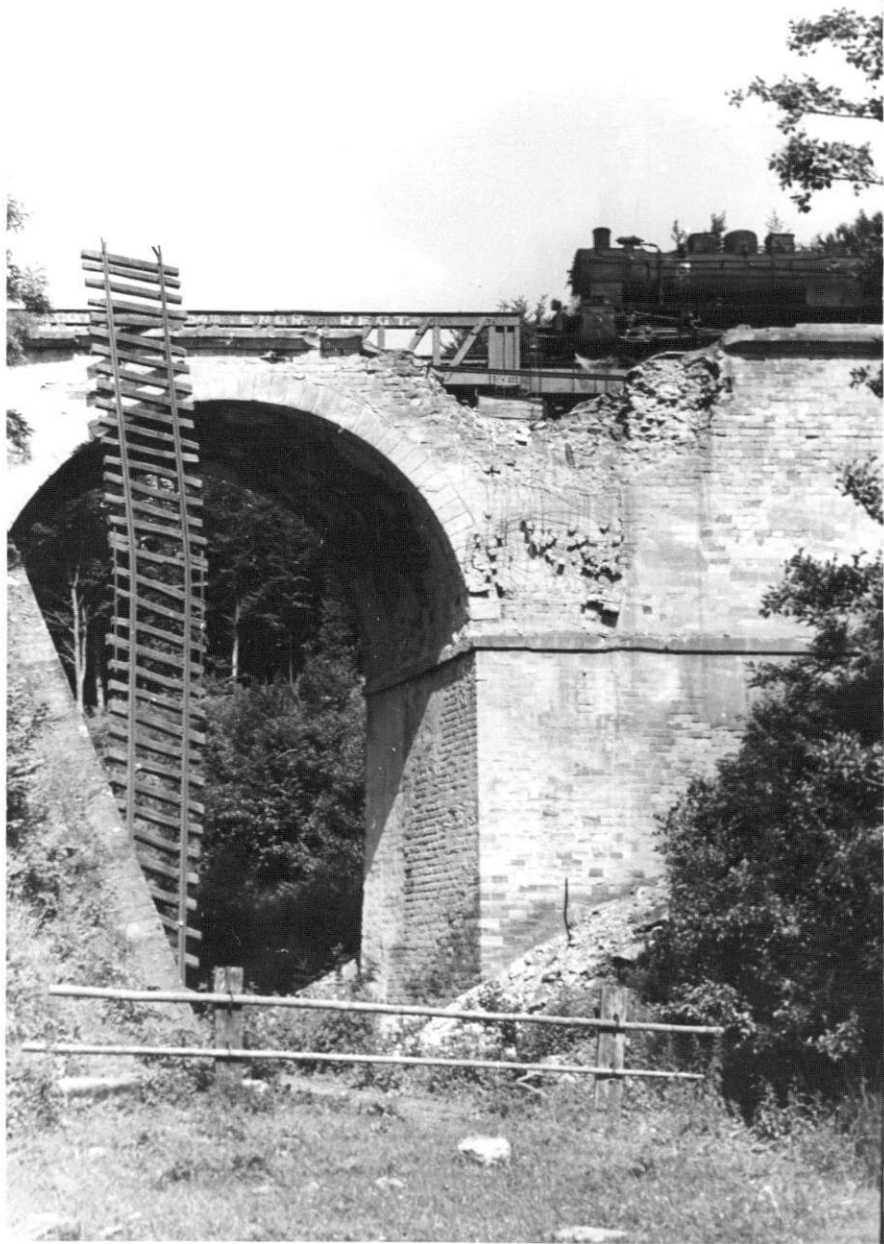
PK 32,561

100 route sur la Rossel
