## FICHER DETAILLE DES DESTRUCTIONS

*Ligne de Château Salins à Metz*

(1) P.S. de 6m. de largeur (T.M.) (Km. 2.684)  
en 1 travée. (Chemin rural)

## FICHE DE DESTRUCTION

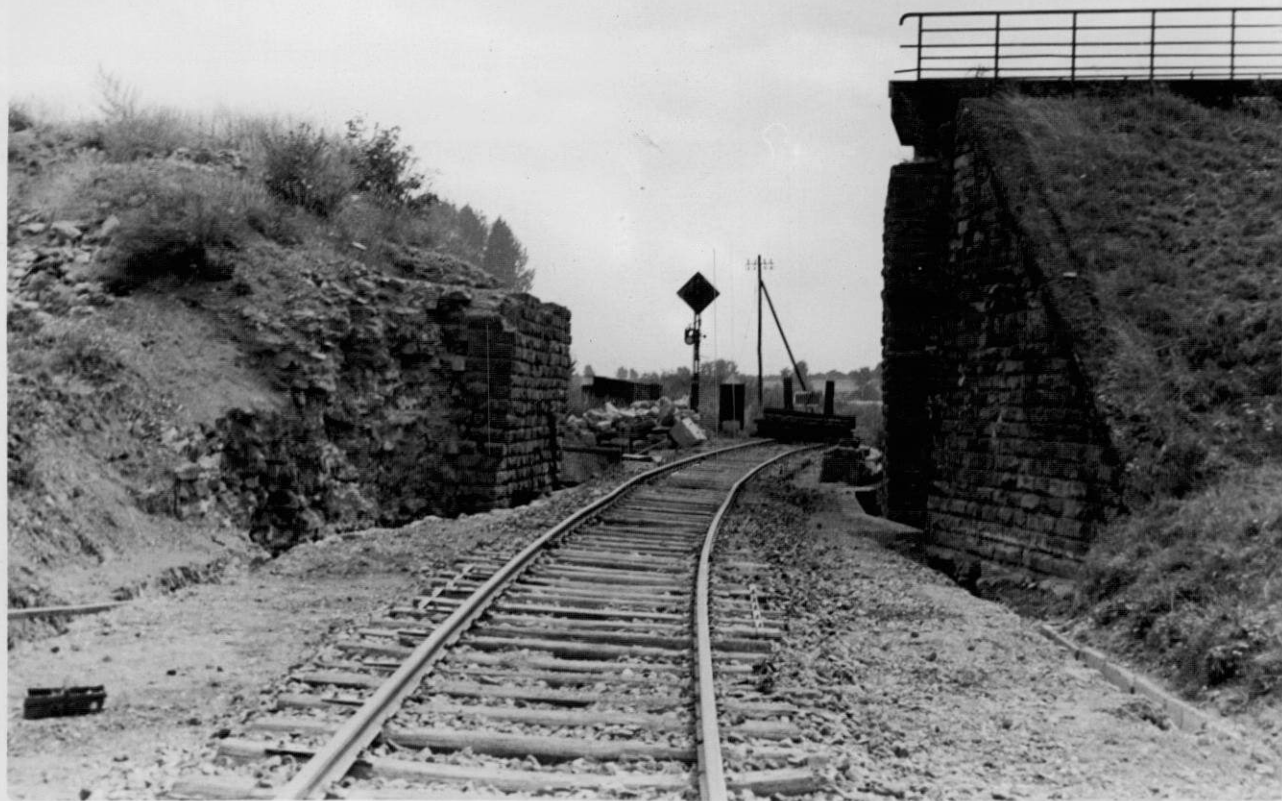
N° 557  
099 - 002<sup>S</sup>

| Caractéristiques de l'ouvrage<br>1 | Nature et importance des avaries (repérées sur le croquis annexe.)<br>2. | Avis sur :<br>réfection.<br>réutilisation.<br>3 |
|---|---|---|
| <u>Culées</u> : Maçonnerie de<br>moellons avec<br>parements rus en<br>moellons assisés. | <u>Culées</u> : { Fondations : Sans avarie.<br>Elevation : La culée D est complète-<br>ment détruite sur environ<br>3.00 m. de hauteur.<br>La culée C par contre<br>n'est endommagée qu'à<br>la partie supérieure. | Les parties détruites<br>sont à reconstruire |
| <u>Tablier métallique</u> : | <u>Tablier</u> : Le tablier a été déposé et placé à<br>proximité. | Réutilisable. |

P.S. à T.M. à Sablon

P.K. 2.684

Vue prise au mois de Septembre 1945

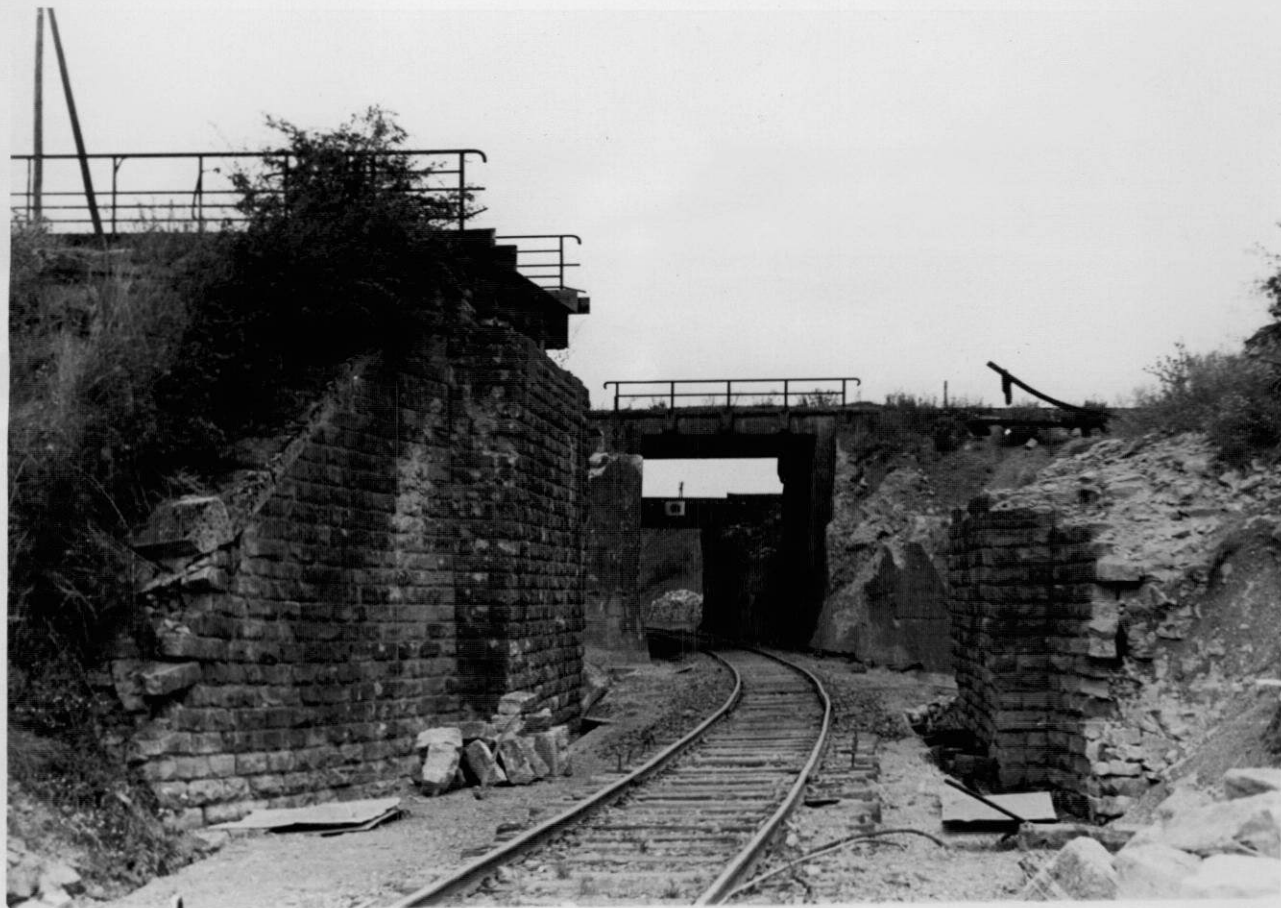
N°  $\frac{557}{099 - 002}$ <sup>6</sup>

*Côté Château - Salins*

P.S. à T.M. à Sablon

P.K. 2.684

Vue prise au mois de Septembre 1945

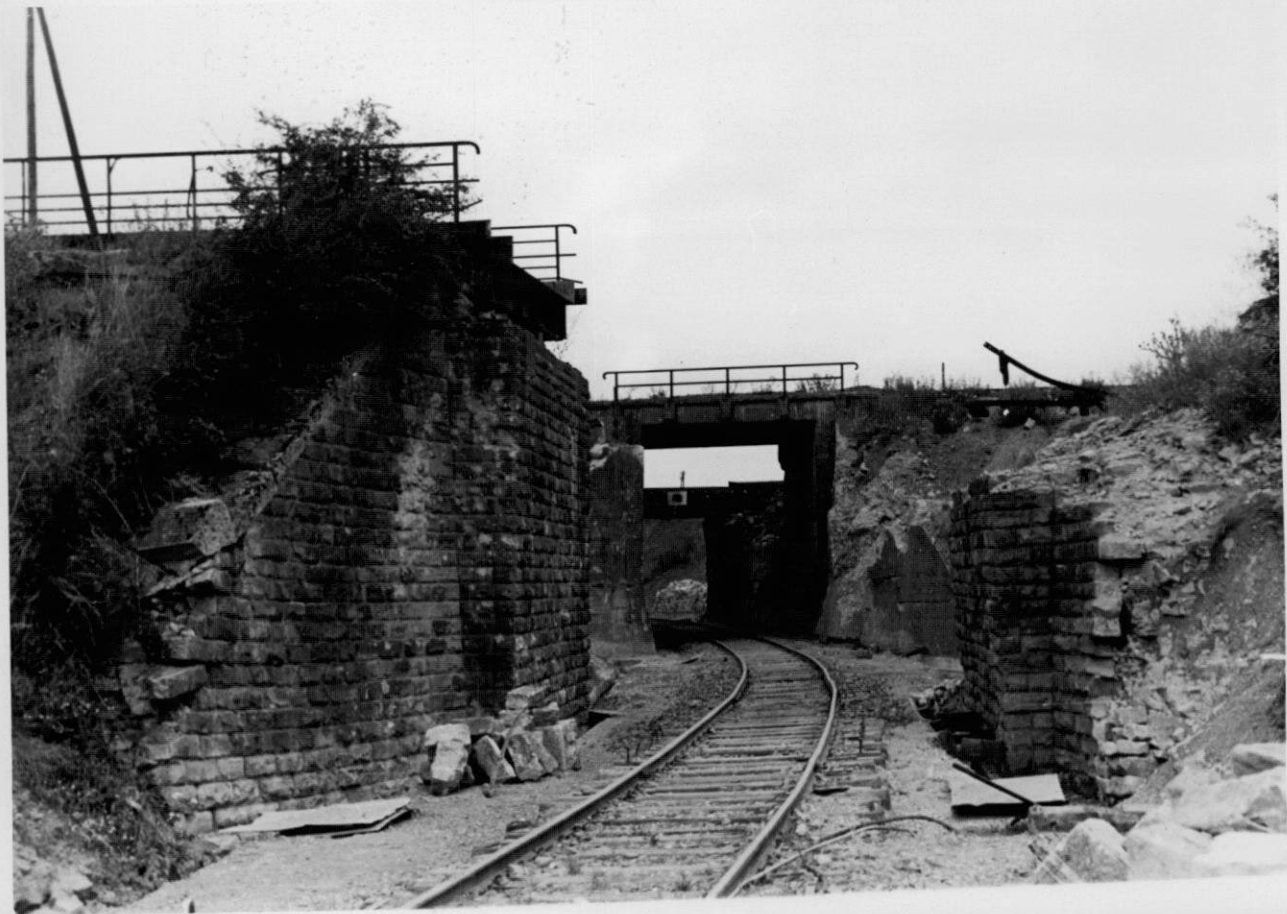
N° 557  
099 - 002<sup>6</sup>

P. S. à T. M. à Sablon

P. K 2,684

Vue prise au mois de Septembre 1945

| Caractéristiques de l'ouvrage<br>1 | Nature et importance des avaries (reperées sur le croquis annexe.)<br>2. | Avis sur l'opération.<br>réfection.<br>réutilisation.<br>3 |
|---|---|---|
| <u>Culées</u> : Maçonnerie de moellons avec parements nus en moellons assisés. | <u>Culées</u> : Fondations: Sans avarie.<br>Elevation: La culée D est complètement détruite sur environ 3.00 m de hauteur.<br>La culée C par contre n'est endommagée qu'à la partie supérieure. | Les parties détruites sont à reconstruire. |
| <u>Tablier métallique</u> : | <u>Tablier</u> : Le tablier a été déposé et placé à proximité. | Réutilisable. |

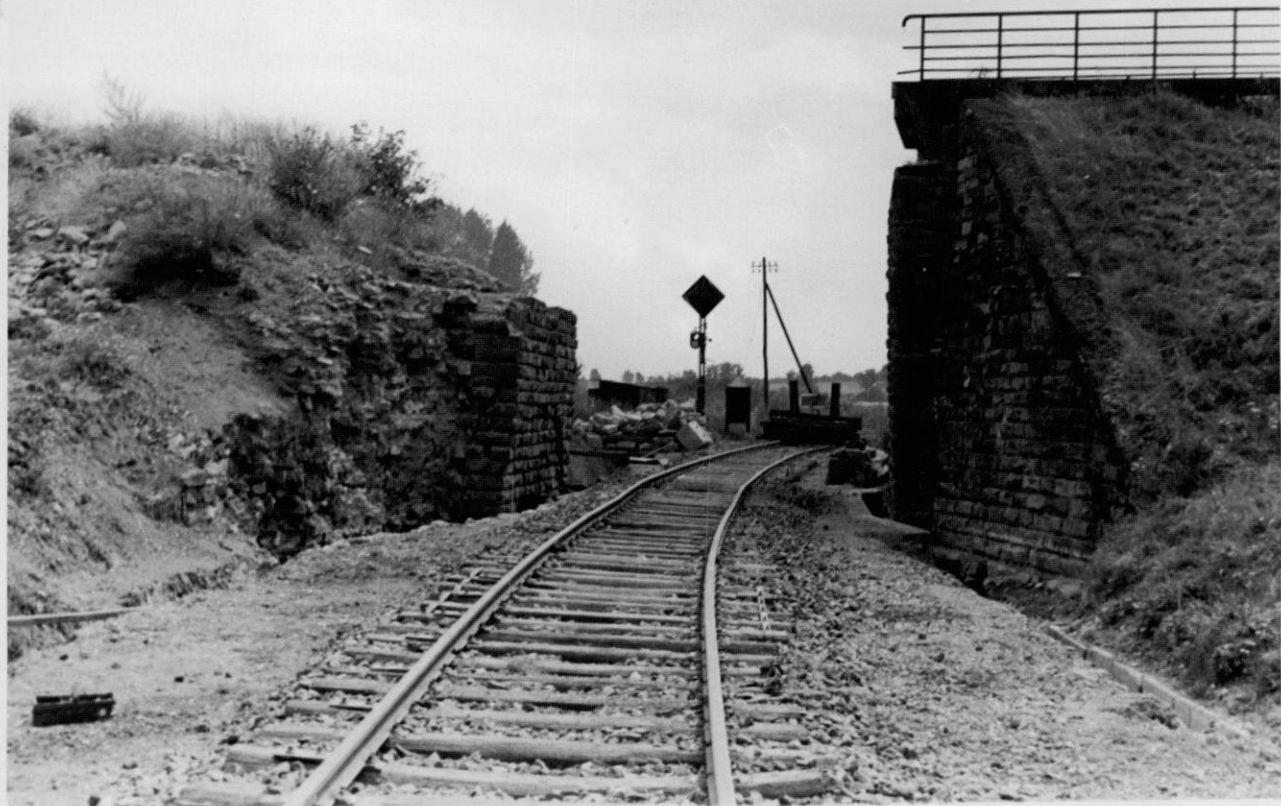
N°  $\frac{557}{099 - 002}$ <sup>6</sup>

P.S. à T.M. à Sablon

P.K. 2.684

Vue prise au mois de Septembre 1945

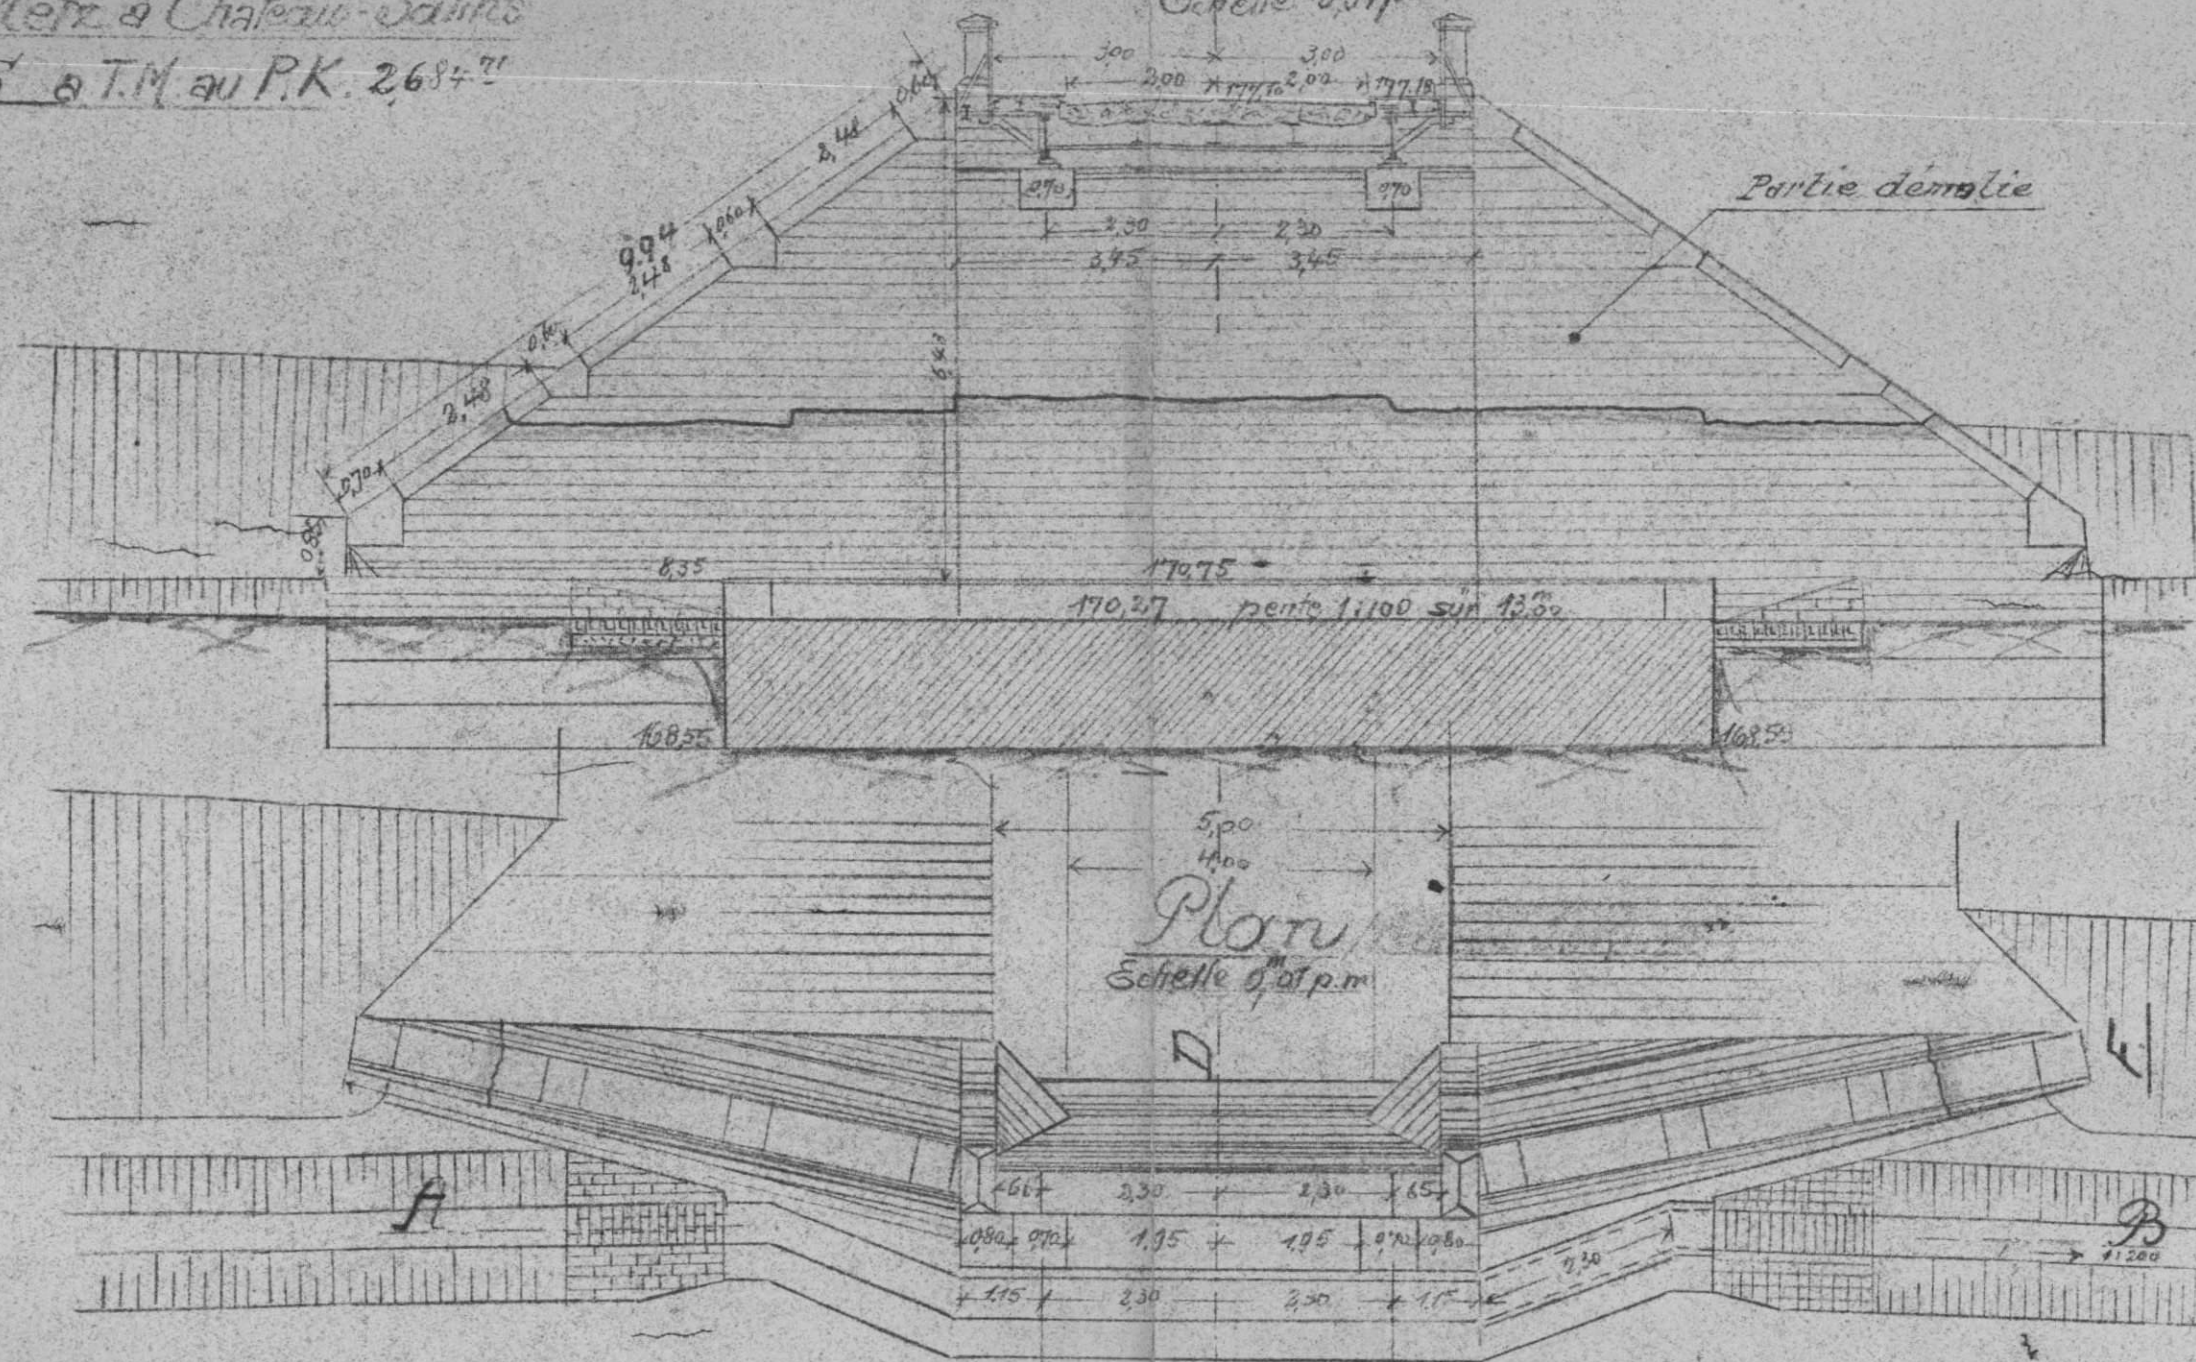
Coupe A-B  
 Echelle 0,5 p.m.

Culées: Fondations: ~~Travaux~~ Sans avarie.  
Élévation: La culée D est complètement détruite sur environ 3.00 m de hauteur.  
La culée B. par contre, n'est endommagée qu'à la partie supérieure.

Région Est  
 N°  
 Ligne de Metz à Château-Salins  
 P.S. à T.M. au P.K. 268+71

Les parties détruites sont à reconstruire.

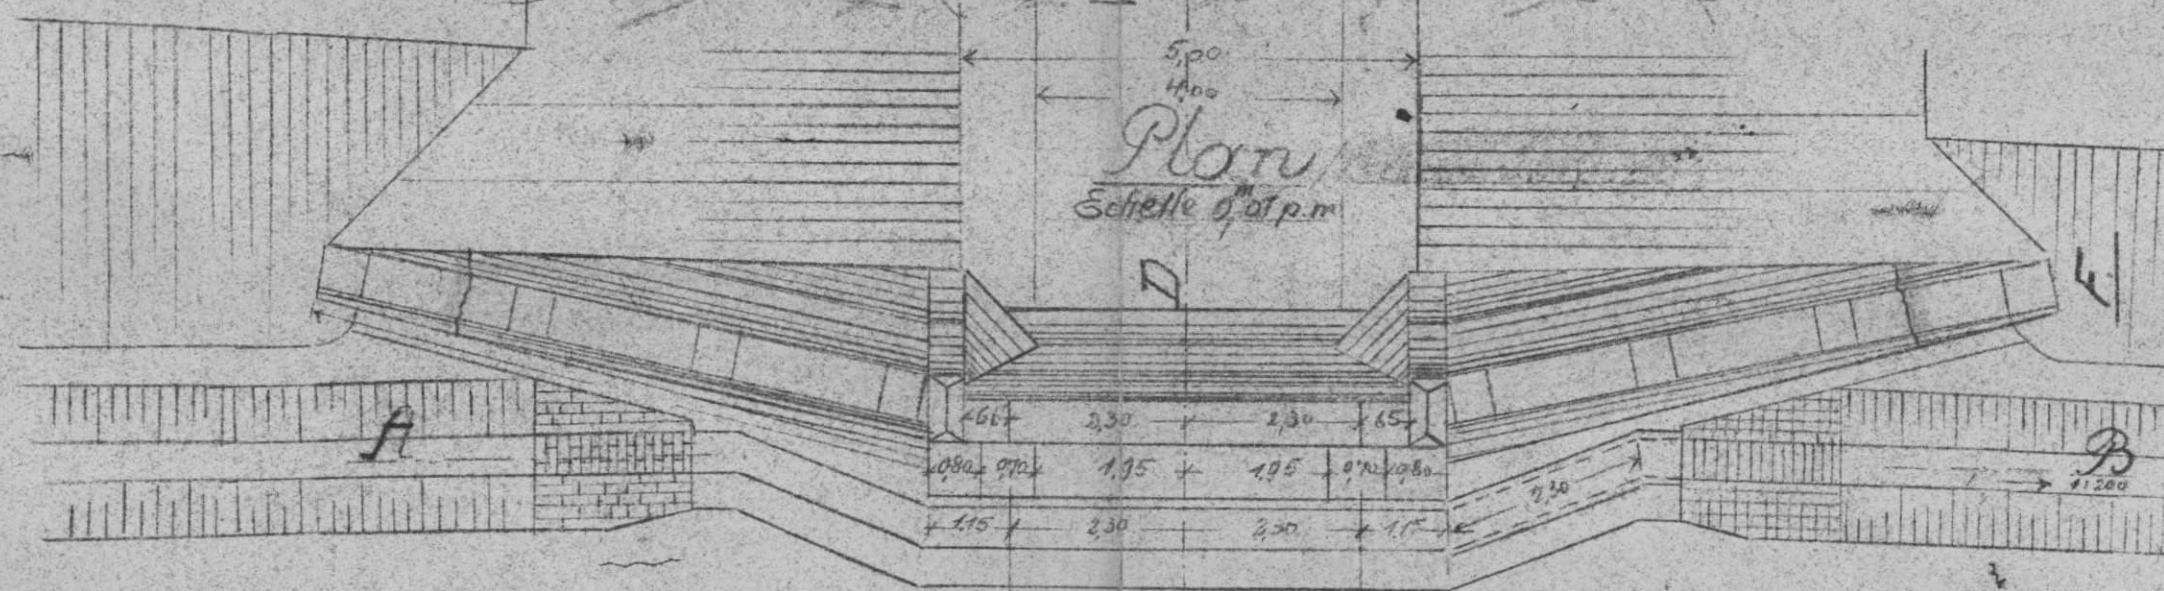
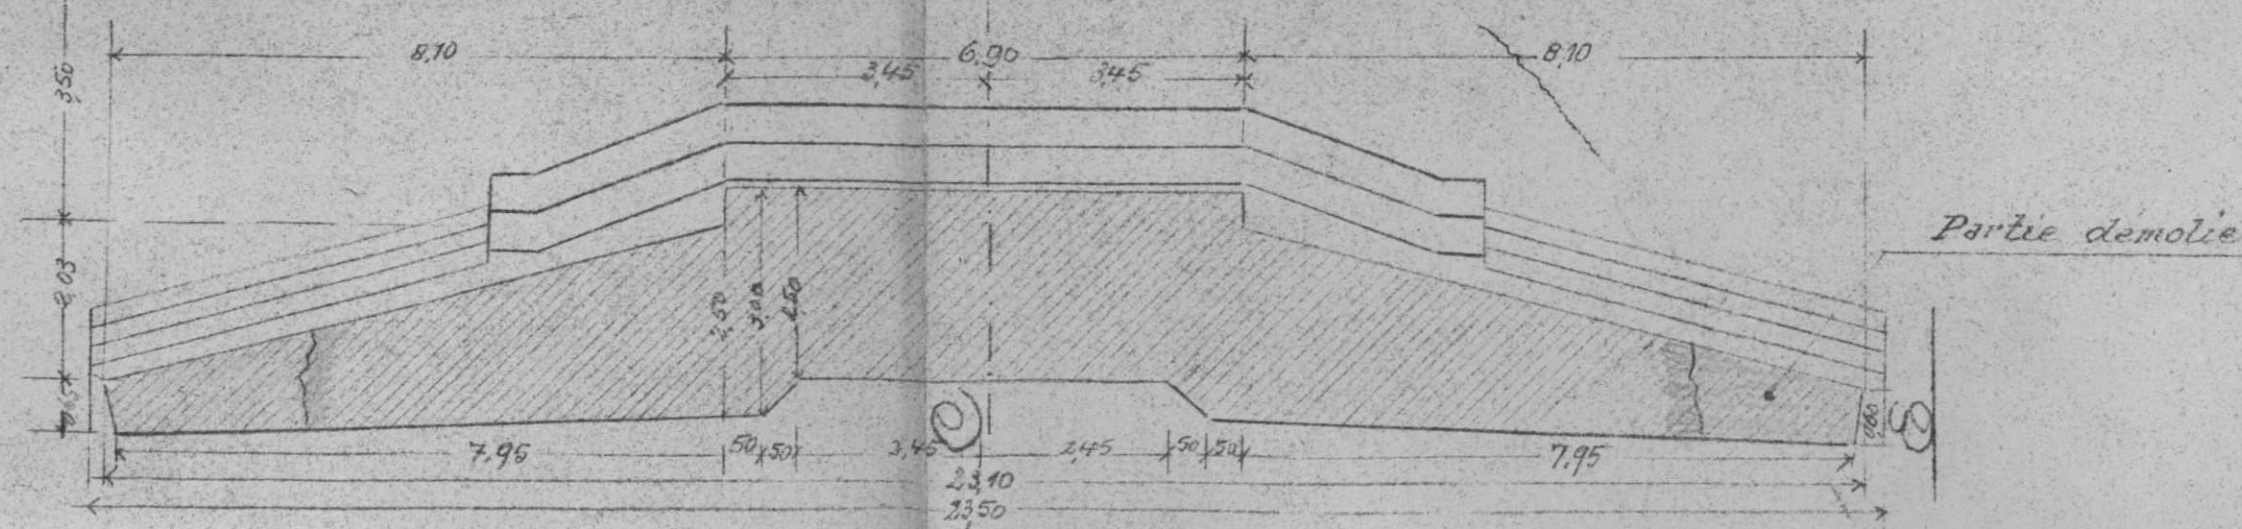
Plan  
 Echelle 0,5 p.m.

de Metz R 300 m à Château-Salins
