FICHIER DETAILLE DES DESTRUCTIONS

Ligne de Metz à Château-Salins.

P.S. de 9 m.  
de largeur (T.M.)  
km: 21'711

## FICHE DE DESTRUCTION

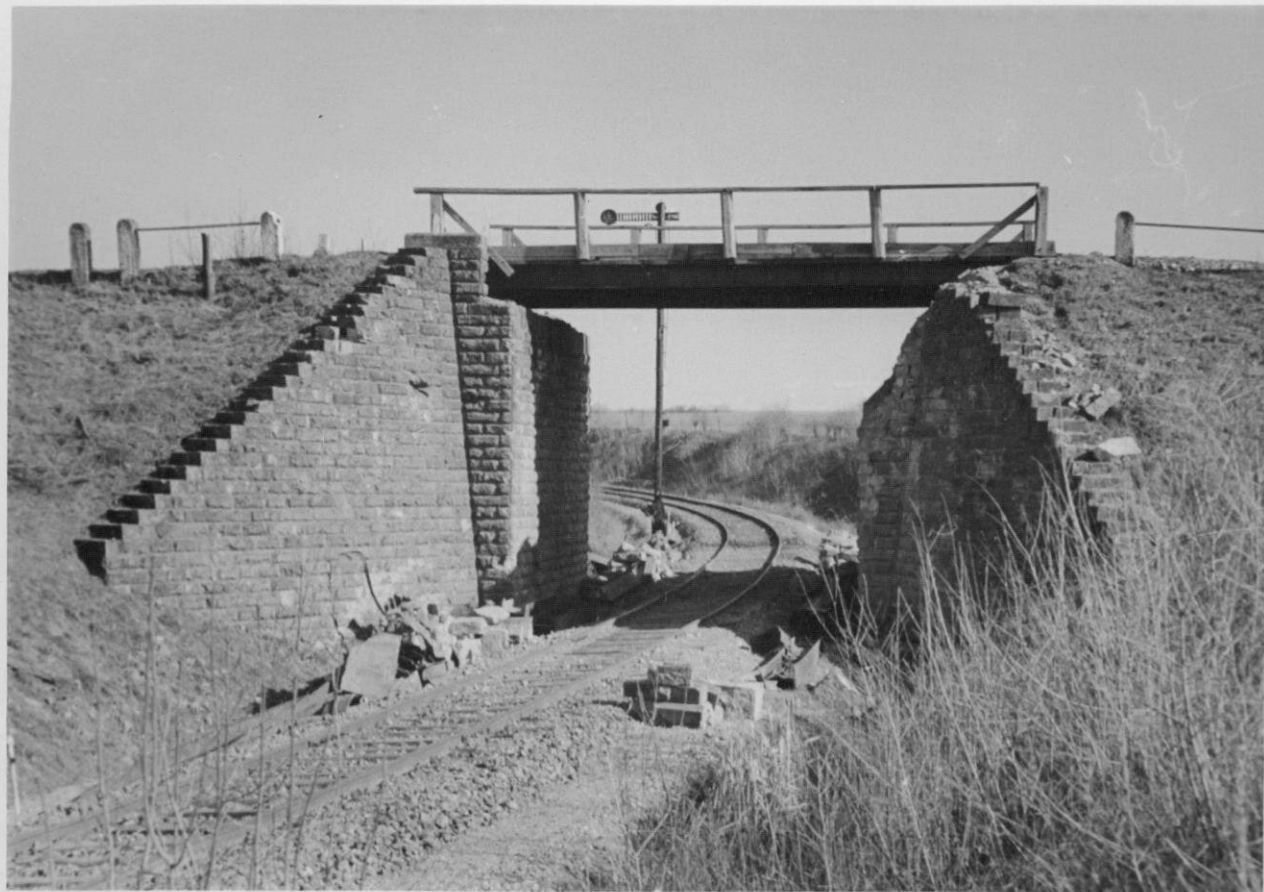
N° 548  
099 - 021 7

P.S. à T.M. à Louvigny

P.K. 21,711

Vue prise le 28 Mars 1946.

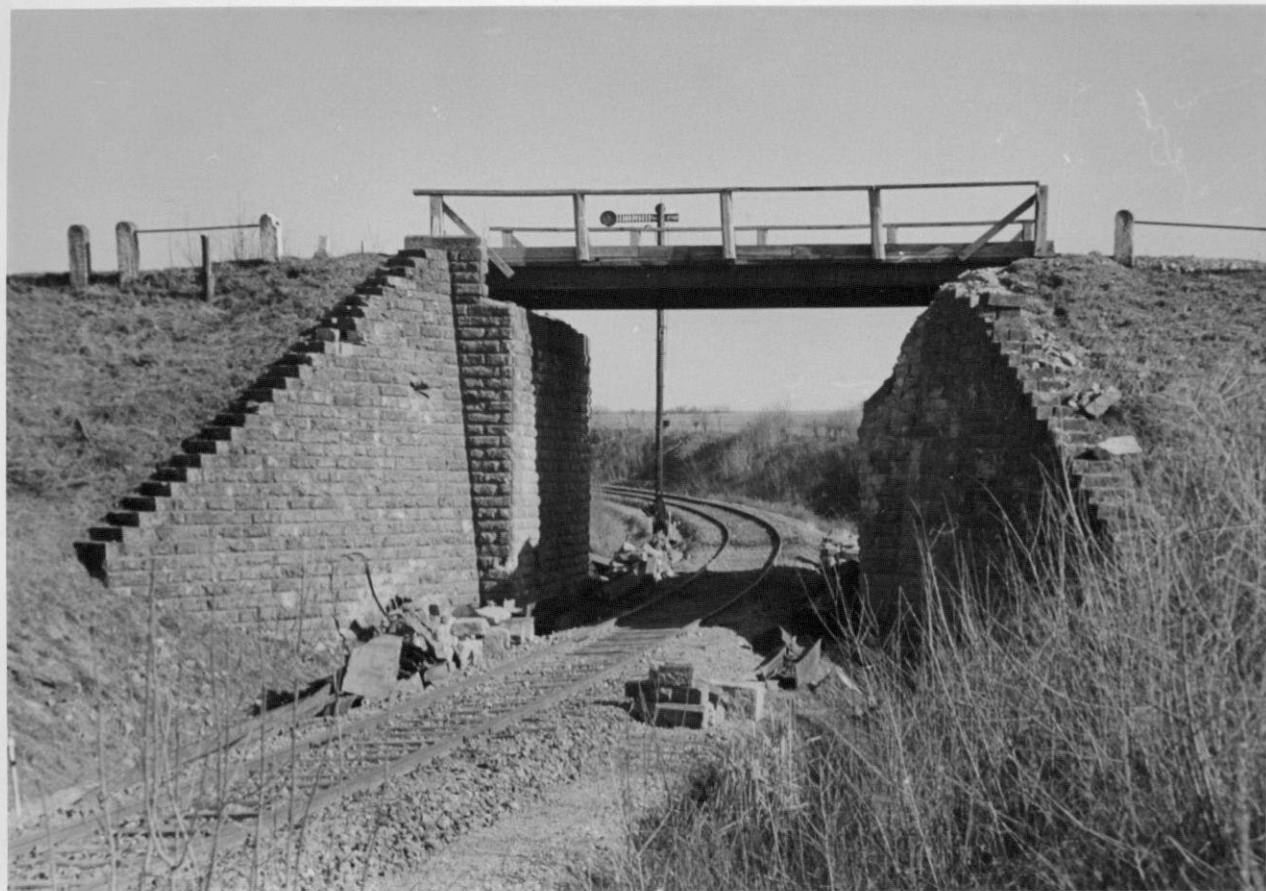
N° 548  
099 - 021 7

P.S. à T.W. à Louvigny

P.K. 21.711

Vue prise le 28 Mars 1946.

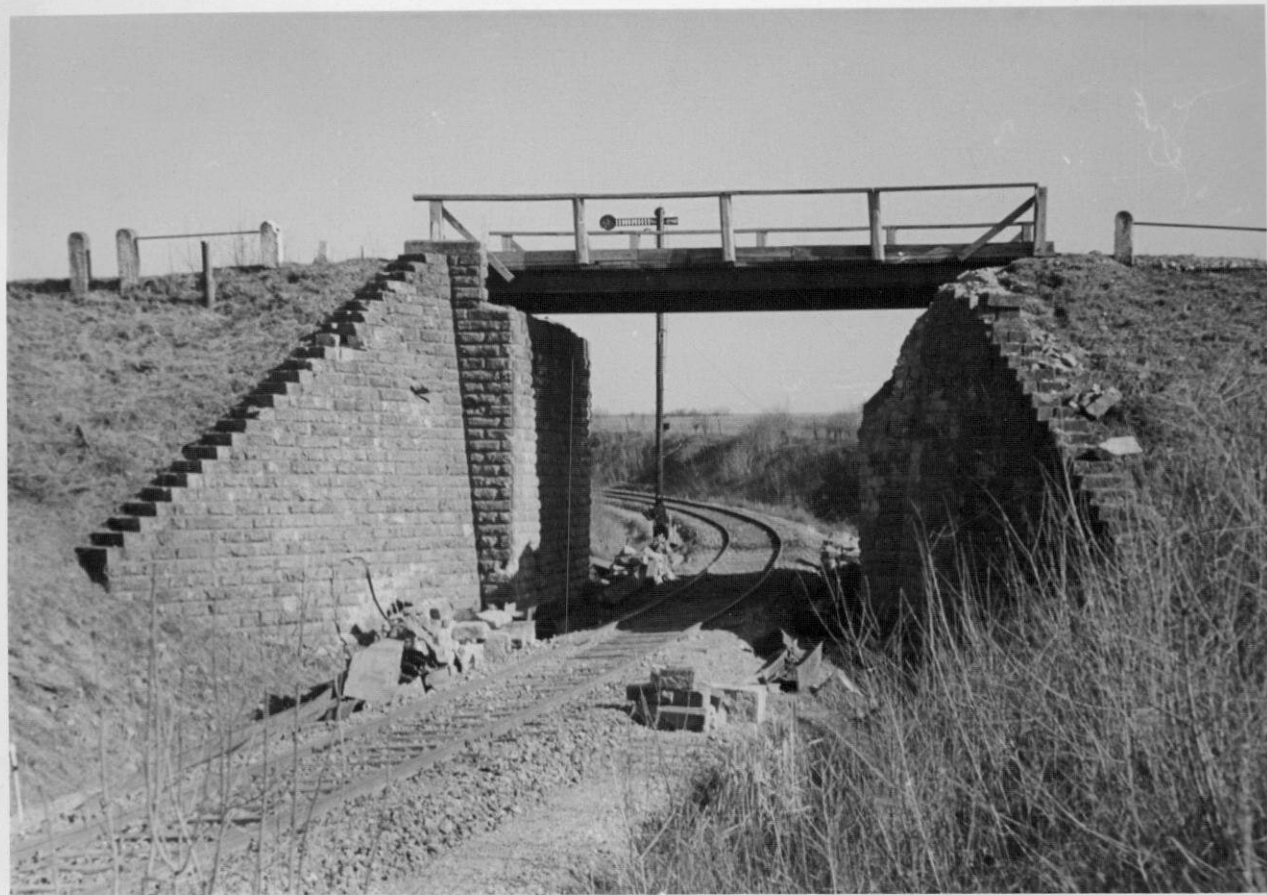
N° 548  
099 - 021 7

P.S. à T.M. à Louvigny

P.K. 21,711

Vue prise le 28 Mars 1946.

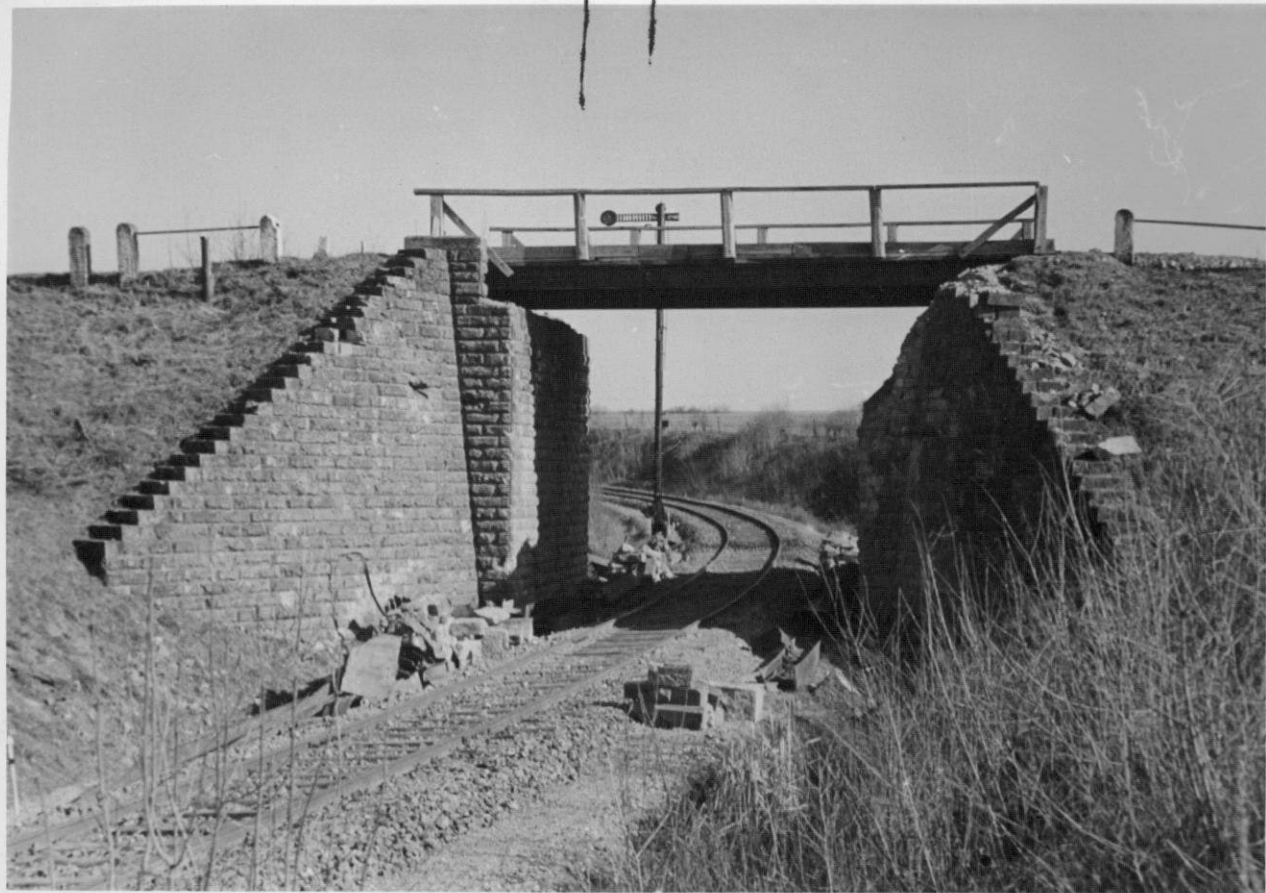
N° 548  
099 - 02<sub>1</sub><sup>7</sup>

P.S. à T.M. à Louvigny

P.K. 21.711

Vue prise le 28 Mars 1946.

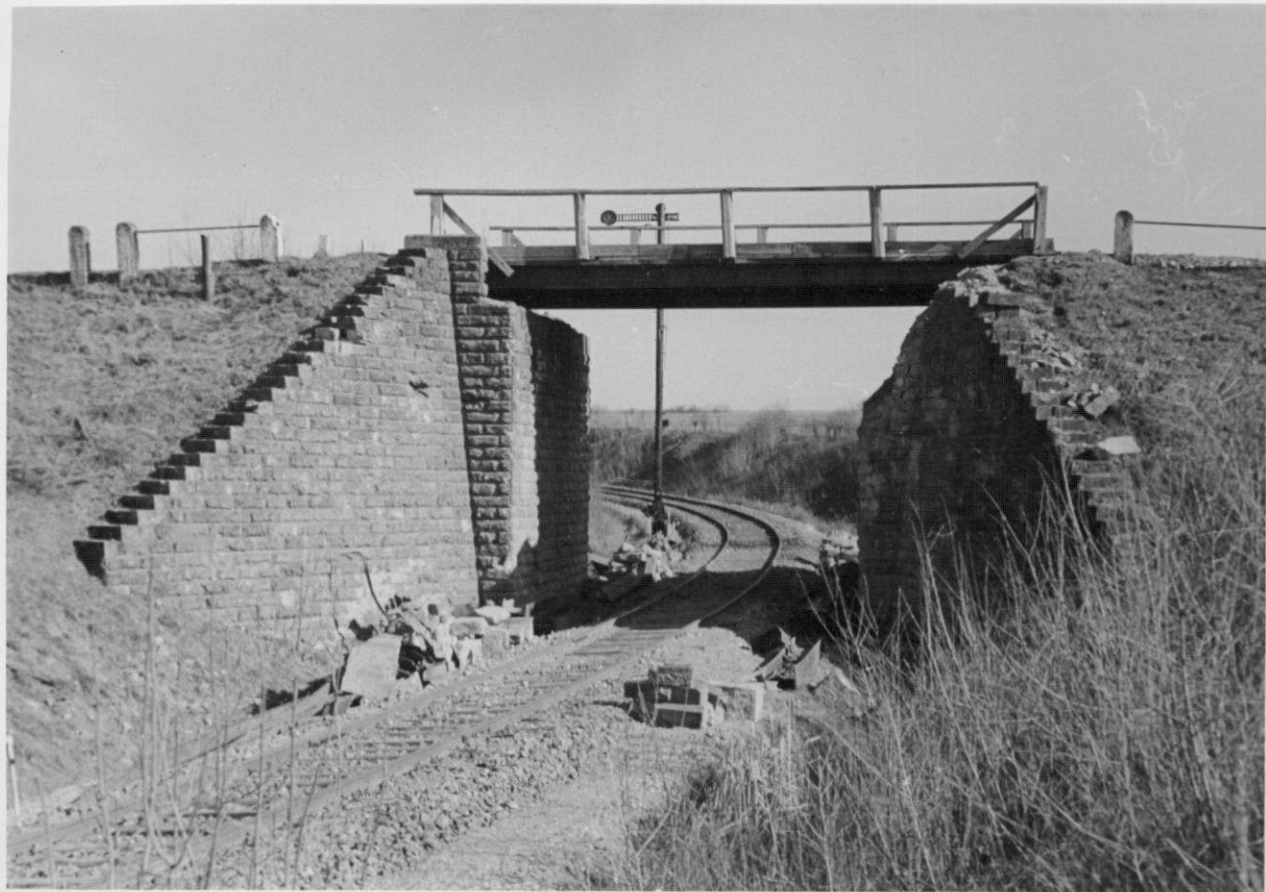
N° 548  
099 - 0217

P.S. à T.M. à Louvigny

P.K. 21,711

Vue prise le 28 Mars 1946.

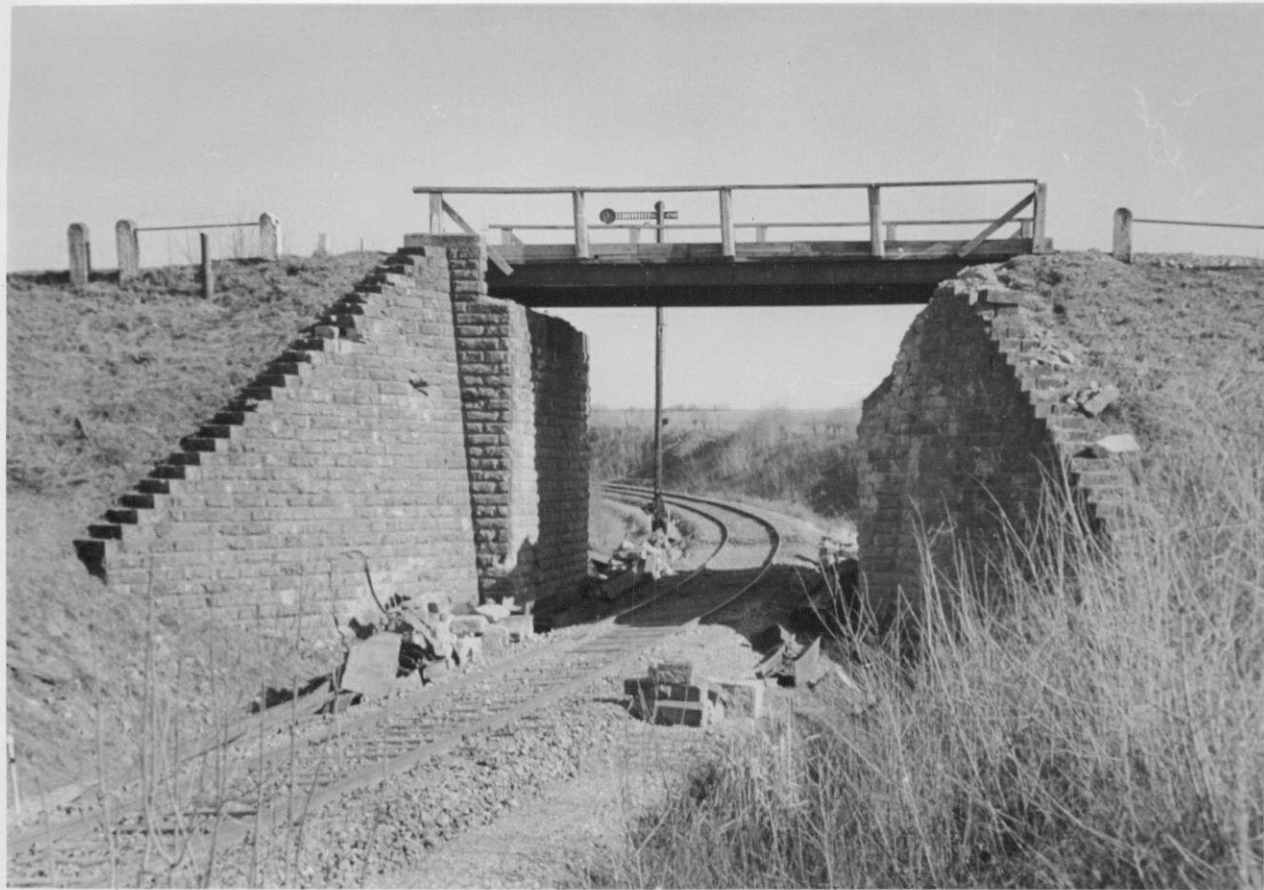
N° 548  
099 - 0217

P.S. à T.B. à Louvigny

P.K. 21,711

Vue prise le 28 Mars 1946.

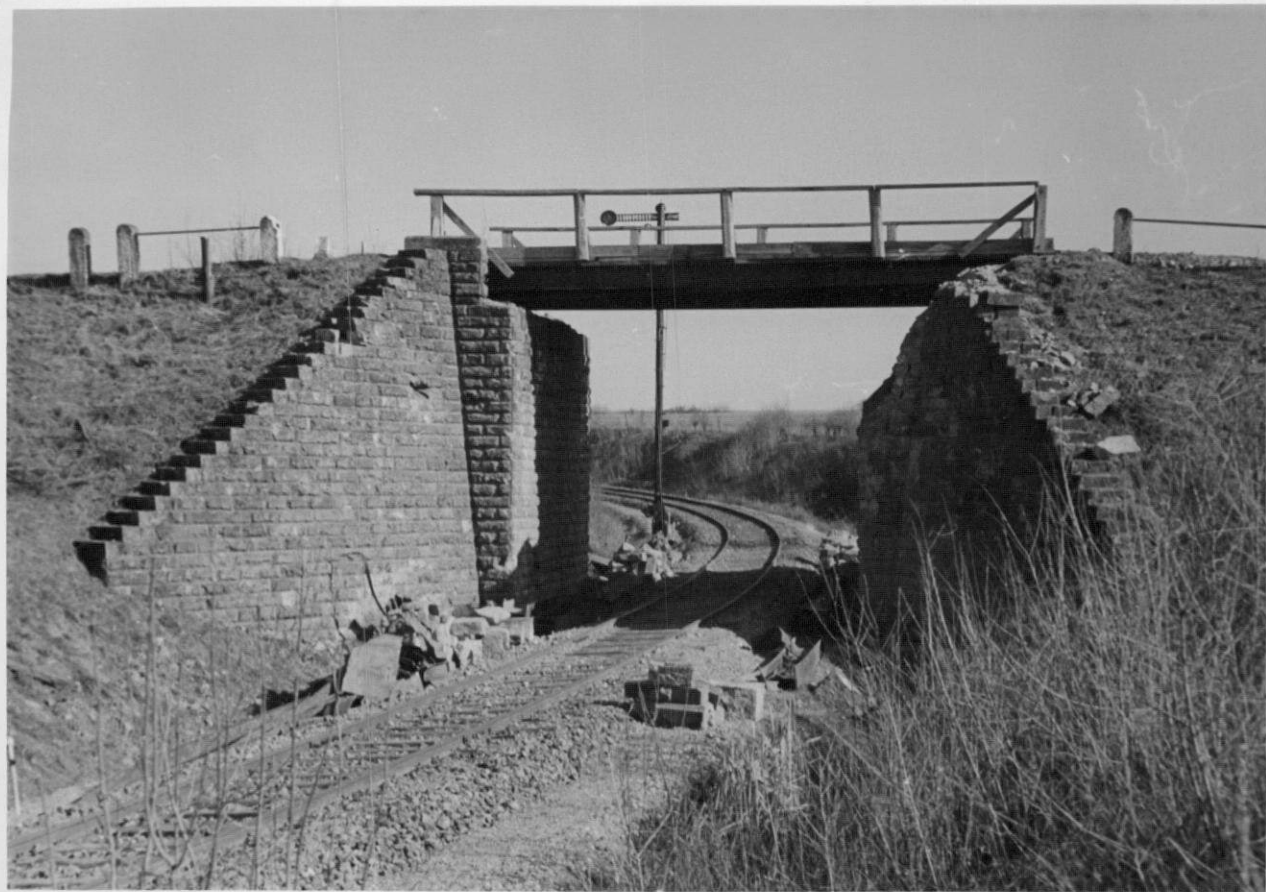
N° 548  
099 - 021 7

P.S. à T.M. à Louvigny

P.K. 21.711

Vue prise le 28 Mars 1946.

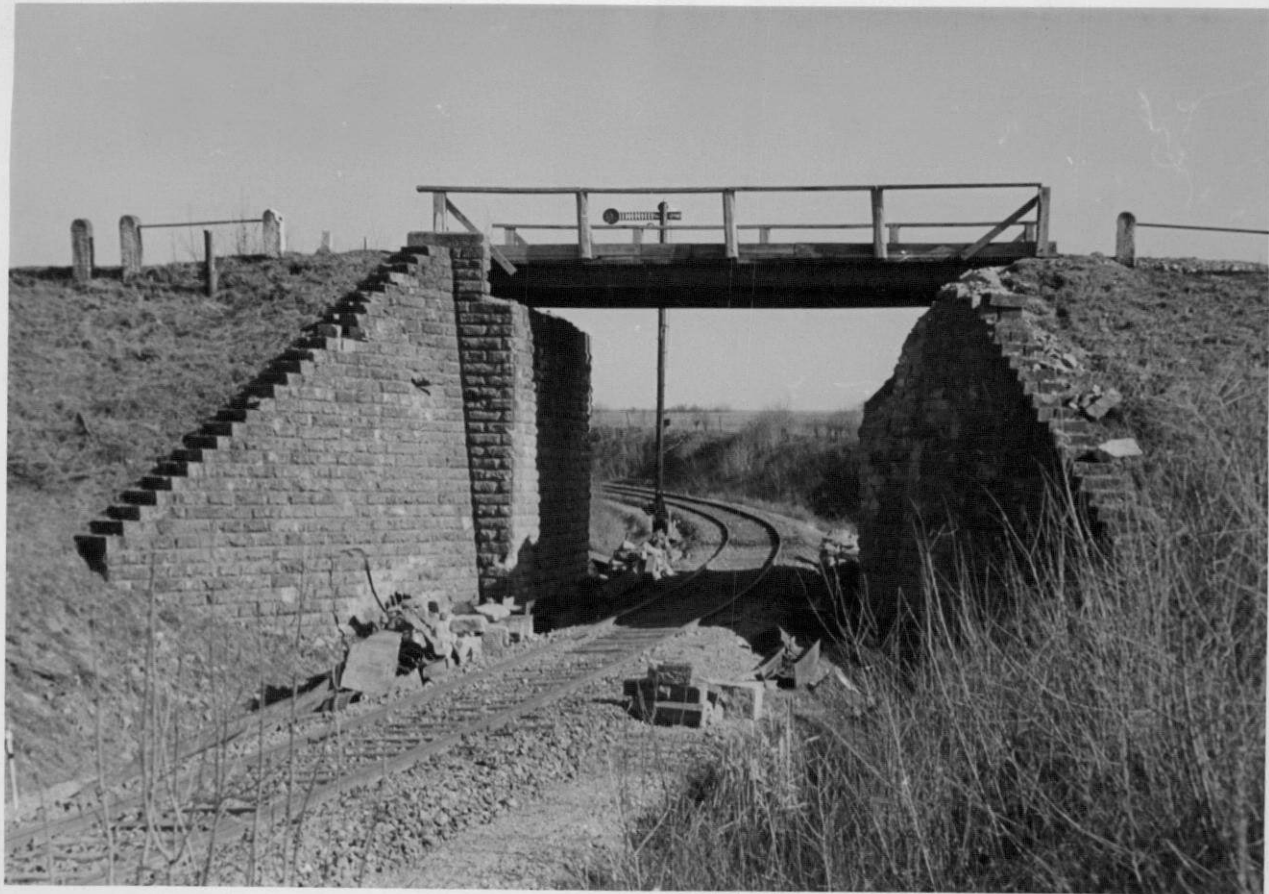
N° 548  
099 - 021 7

P.S. à T.M. à Louvigny

P.K. 21.711

Vue prise le 28 Mars 1946.

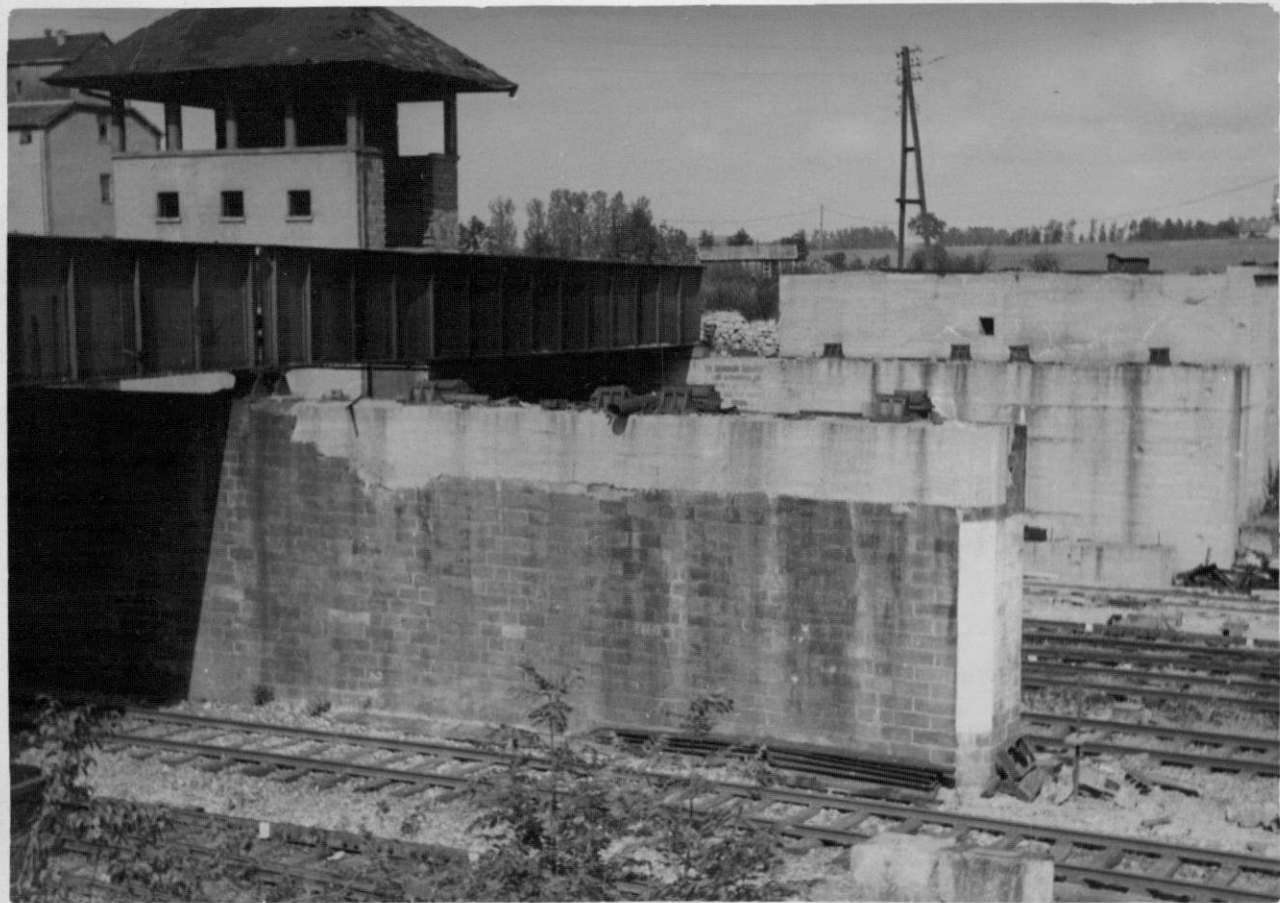
N° 913  
909

Raccordement direct lignes 13 à 13<sup>7</sup> et 35  
à Sarreguemine.

Saut de moulin du raccordement de Sarreguemine

P. K. 0.605 (73.220)

Vue prise le 16 Septembre 1946

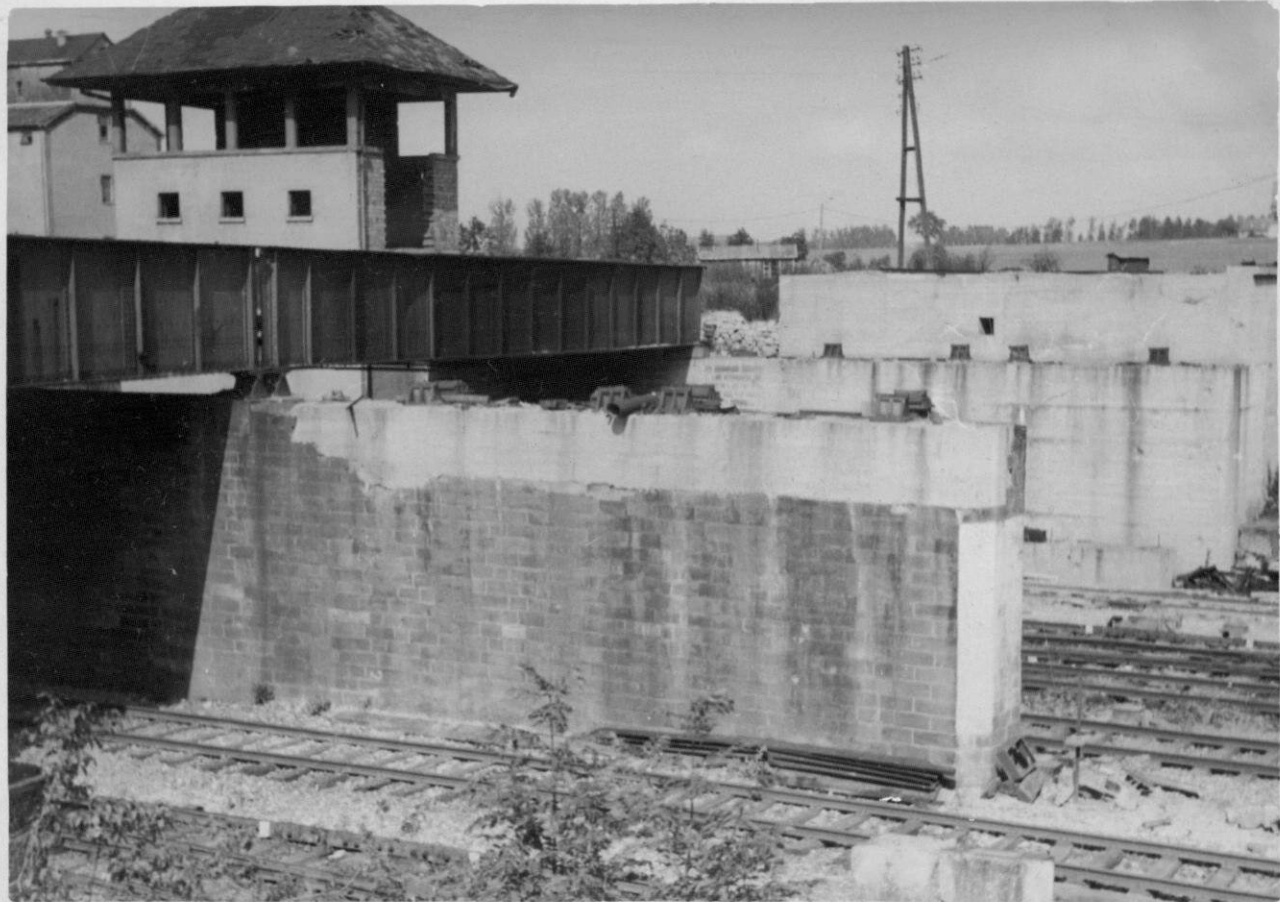
N° 913  
0006

Raccordement direct ligne de 110 kV  
à Sarreguemines

Saut de monton du raccordement de Sarreguemines

K 0 605 (73-220)

Vue prise le 16 Septembre 1946

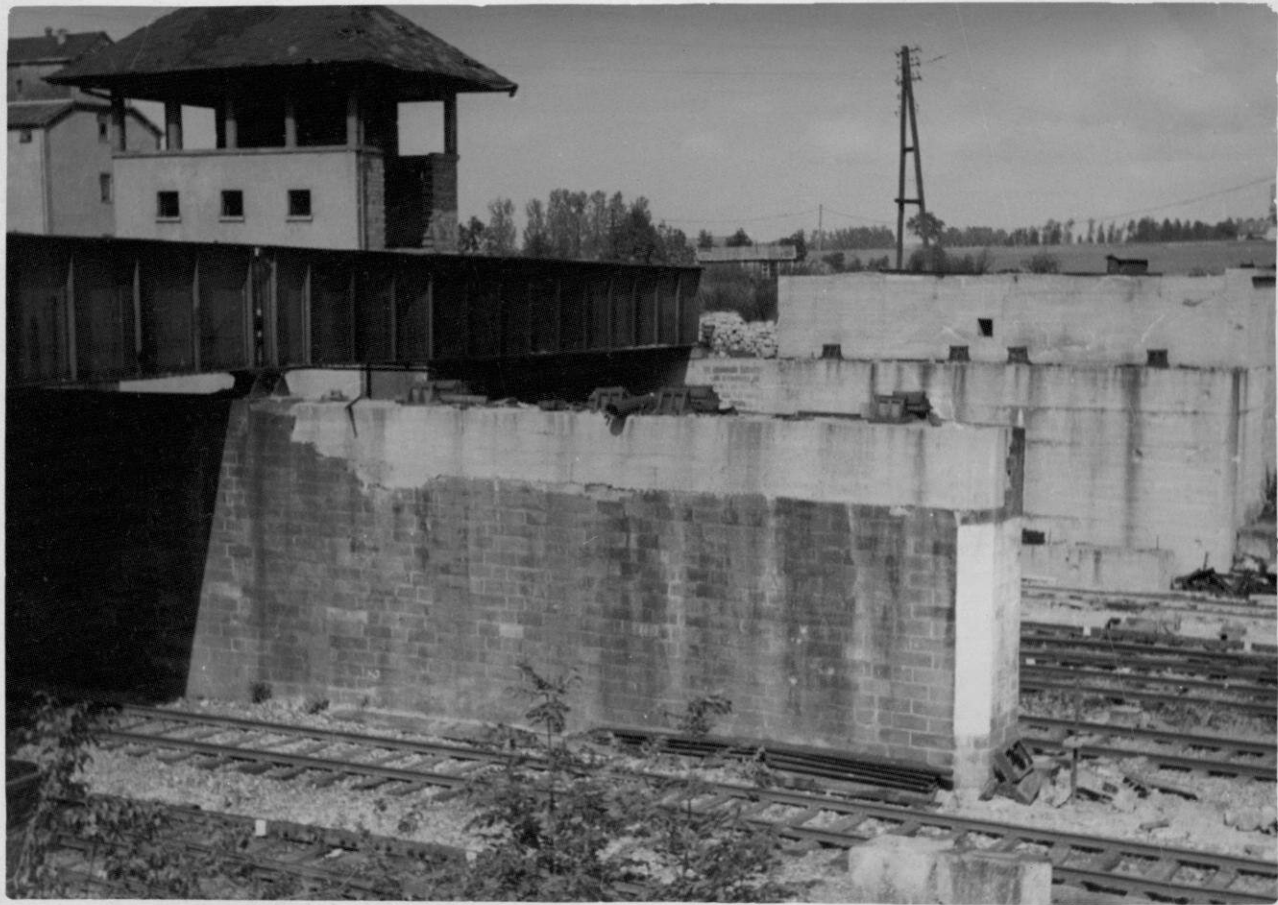
N° 923

Raccordement direct lignes 13 à 13<sup>7</sup> et 35  
à Sarreguemines

Saut de mouton du raccordement de Sarreguemines

P K 0 605 (73 220)

Vue prise le 16 Septembre 1946

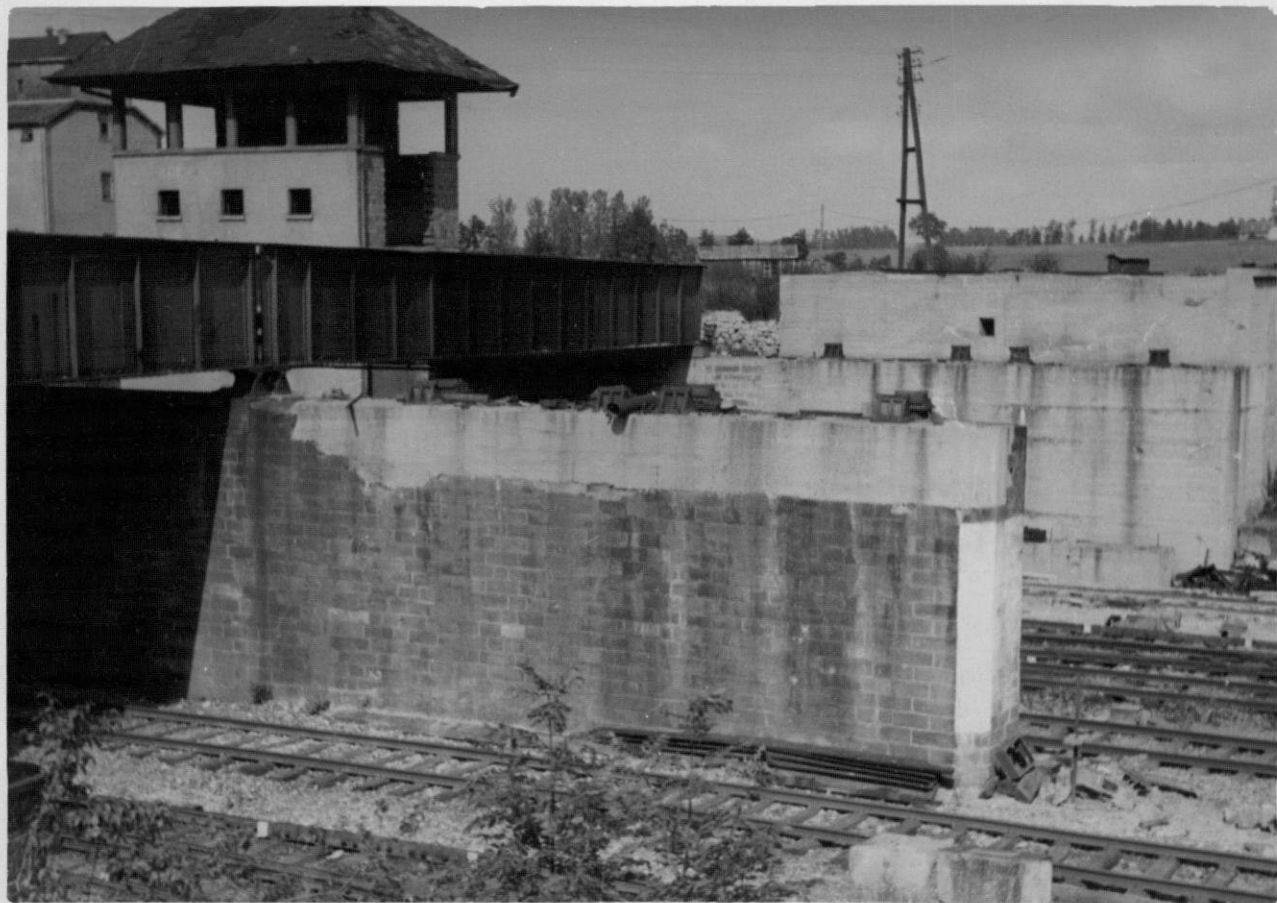
N<sup>o</sup> 9.3  
000<sup>c</sup>

Raccordement direct lignes 13 à 13<sup>8</sup> et 35  
à Sarreguemine.

Saut de monton du raccordement de Sarreguemine.

P. K. 0.605 (73.220)

Vue prise le 16 Septembre 1940

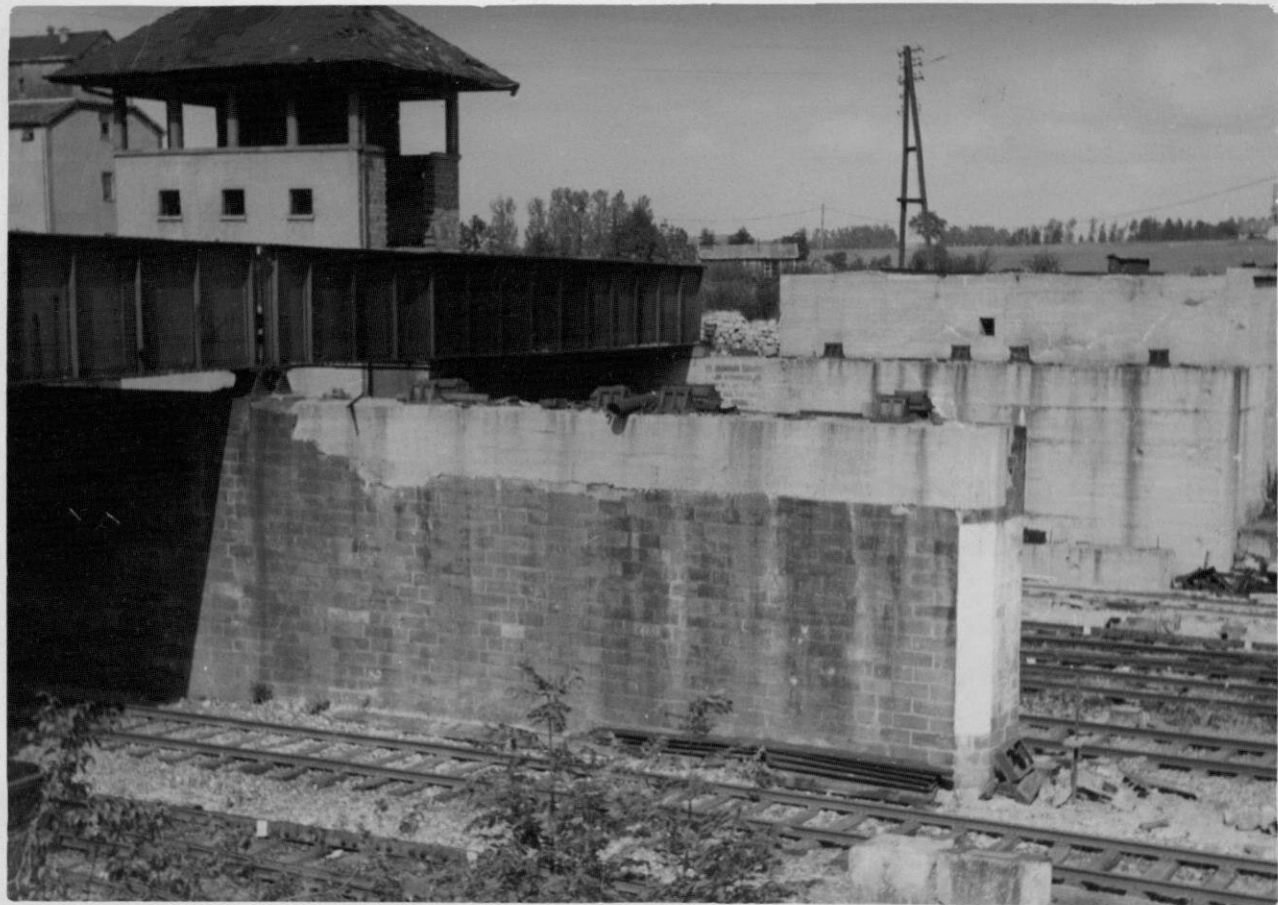
N° 93  
CO

Raccordement direct lignes 13 à 13<sup>7</sup> et 35  
à Sarreguemines

Saut de mouton du raccordement de Sarreguemines

P K 0 603 (73 220)

Vue prise le 16 Septembre 1946

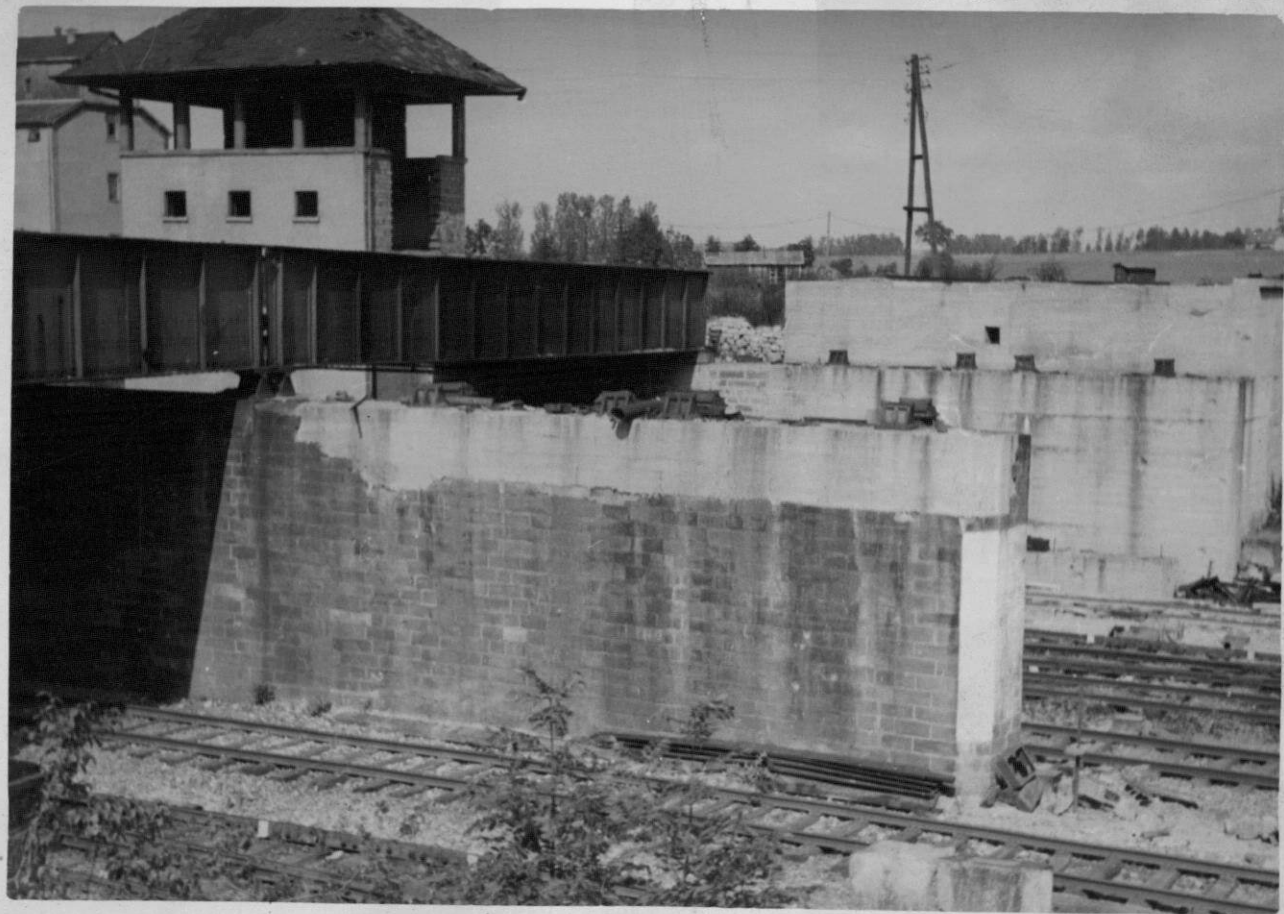
N° 913  
0006

Raccordement direct lignes 13 à 13  
à Sarreguemines

Saut de monton du raccordement de Sarreguemines

P. K. 0.605 (73.220)

Vue prise le 16 Septembre 1940

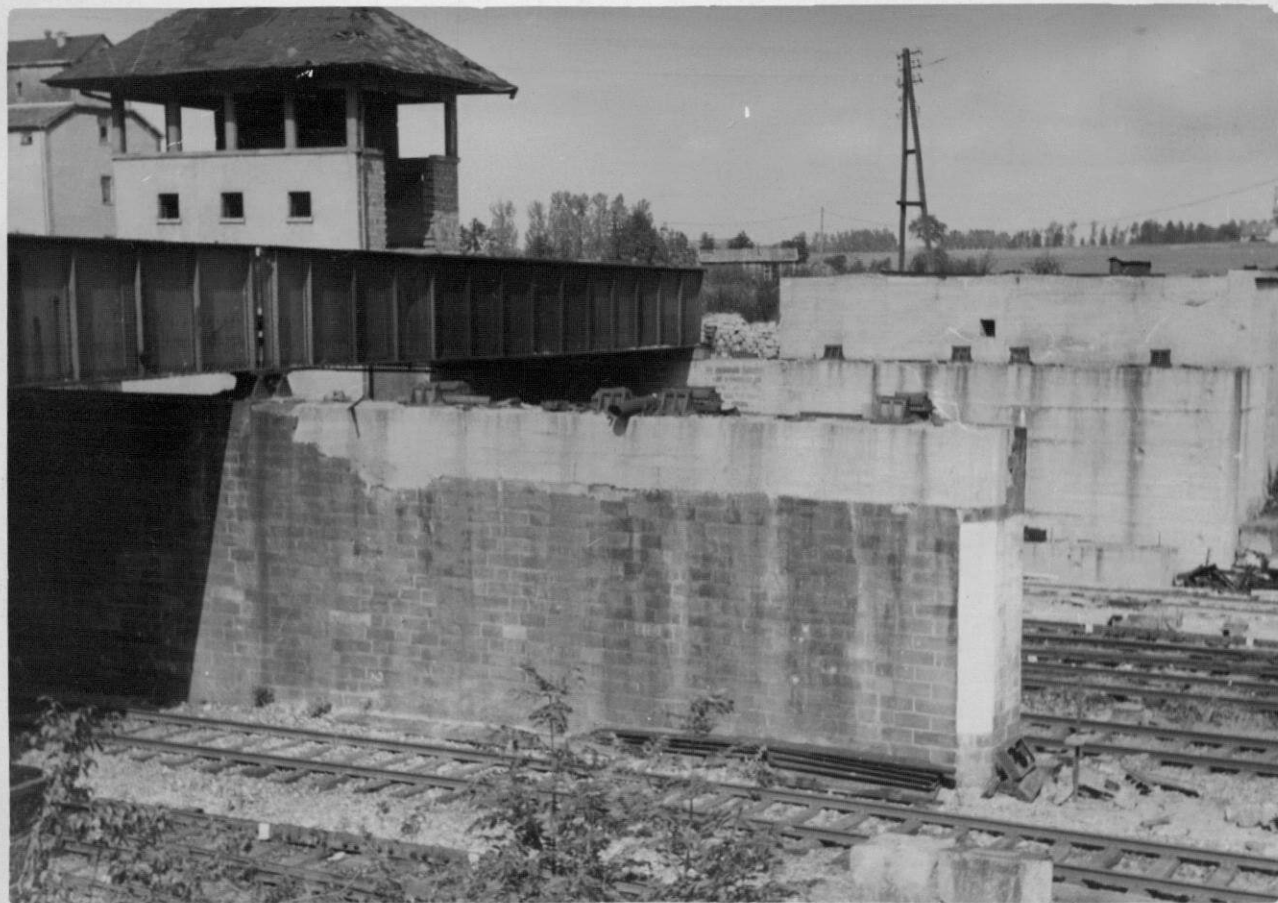
N° 913  
000

Raccordement direct lignes 13 à 13<sup>7</sup> et 35  
à Sarreguemines

Saut de mouton du raccordement de Sarreguemines

P. K. 0 605 (73 220)

Vue prise le 16 Septembre 1946
