S.N.C.F. FICHIER DETAILLE DES DESTRUCTIONS

Ligne de Metz à Guerstling.

(1) P. S. de 6m. de largeur (M.) (Km. 3.842)  
(sous un chemin rural) en 3 arches.

## FICHE DE DESTRUCTION

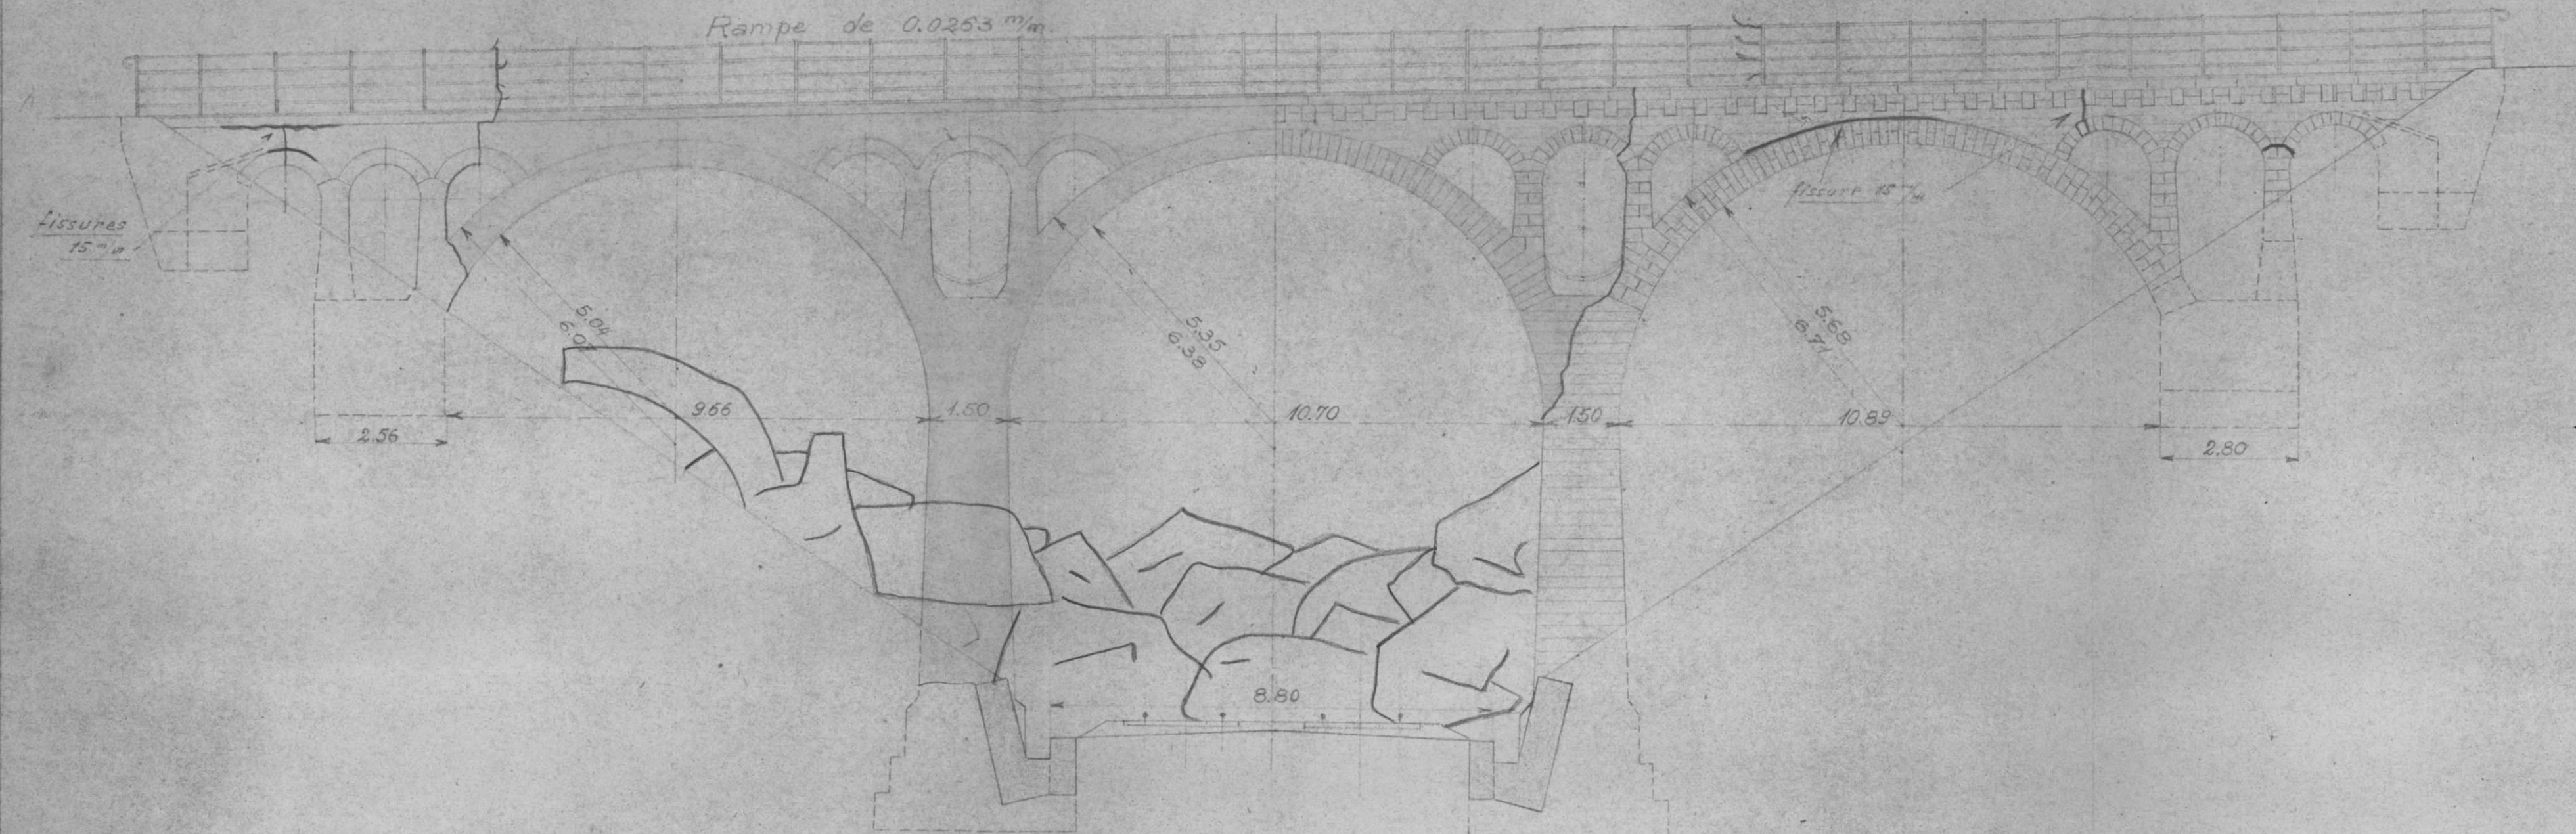
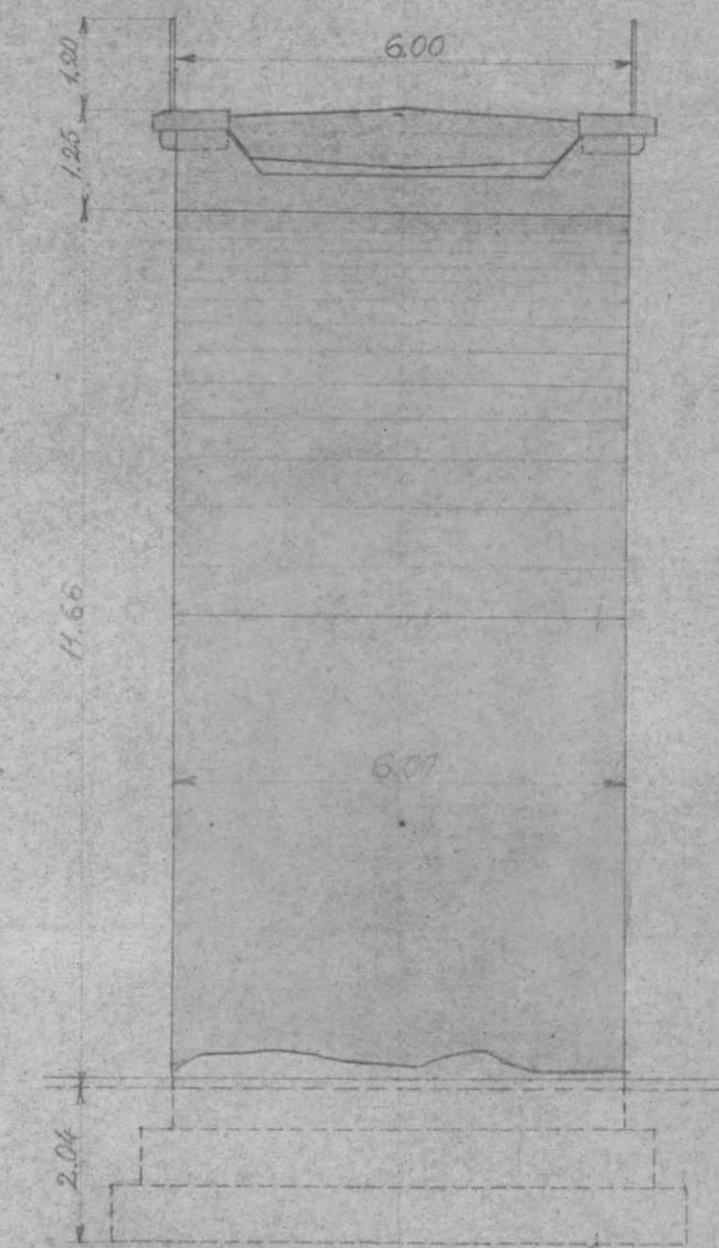
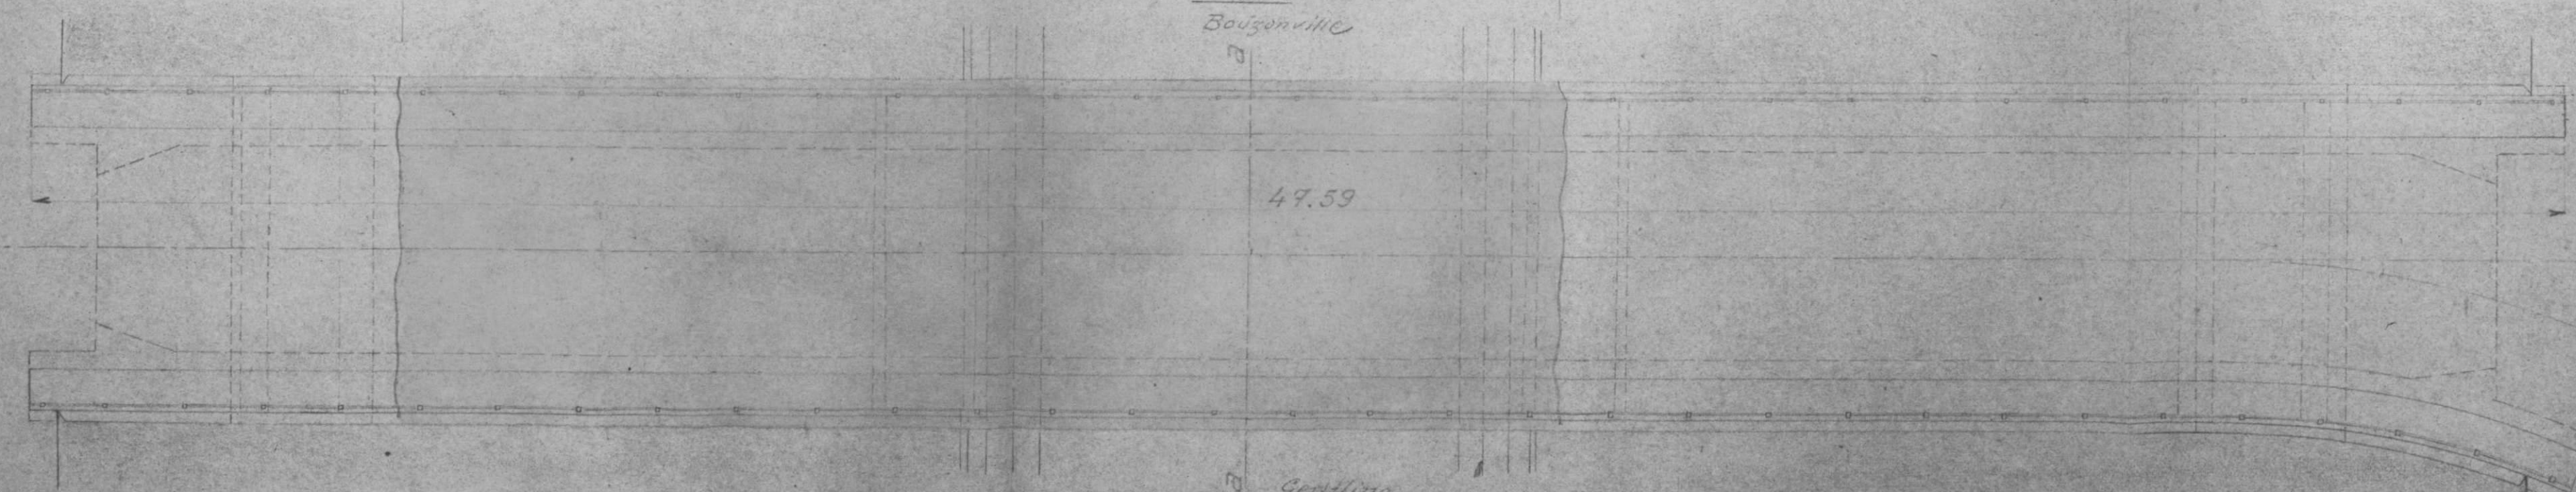
Croquis de destruction.

| Caractéristiques de l'ouvrage<br>1 | Nature et importance des avaries (repérées sur le croquis annexe.)<br>2 | Avis sur { réfection<br>réutilisation<br>3 |
|---|---|---|
| <u>Piles</u> : _____ d° | <u>Piles</u> : Fondations : sans avarie.<br><u>Élévation</u> : à droite de la ligne : complètement effondrée. | à reconstruire. |
| <u>Voûtes</u> : _____ d° | <u>Voûtes</u> : 2 voûtes sont complètement effondrées.<br>La voûte restante est fissurée. Fissures de 15 mm. | à reconstruire. |
| <u>Tympan</u> : _____ d° | <u>Tympan</u> : partiellement démolis, les parties restantes sont fissurées. | à reconstruire. |

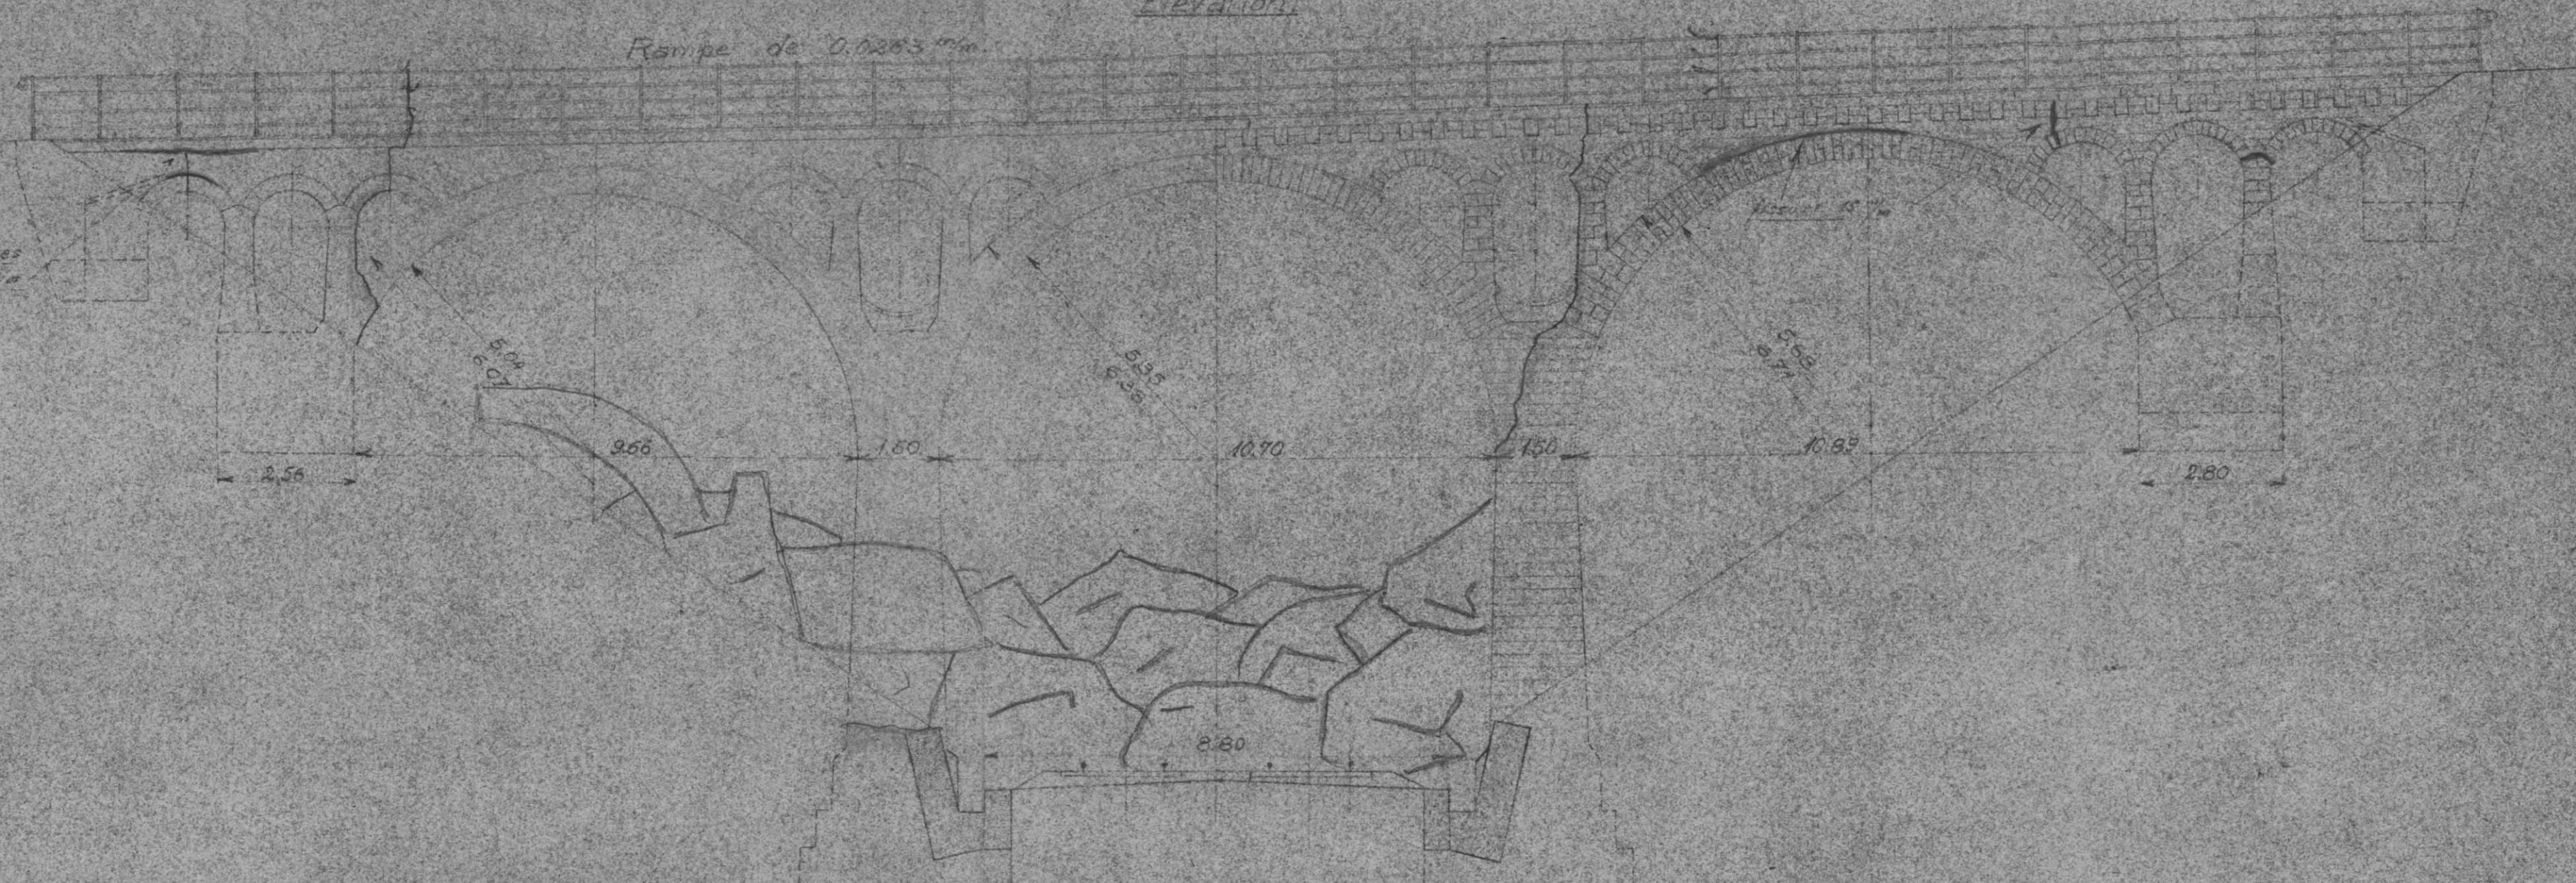
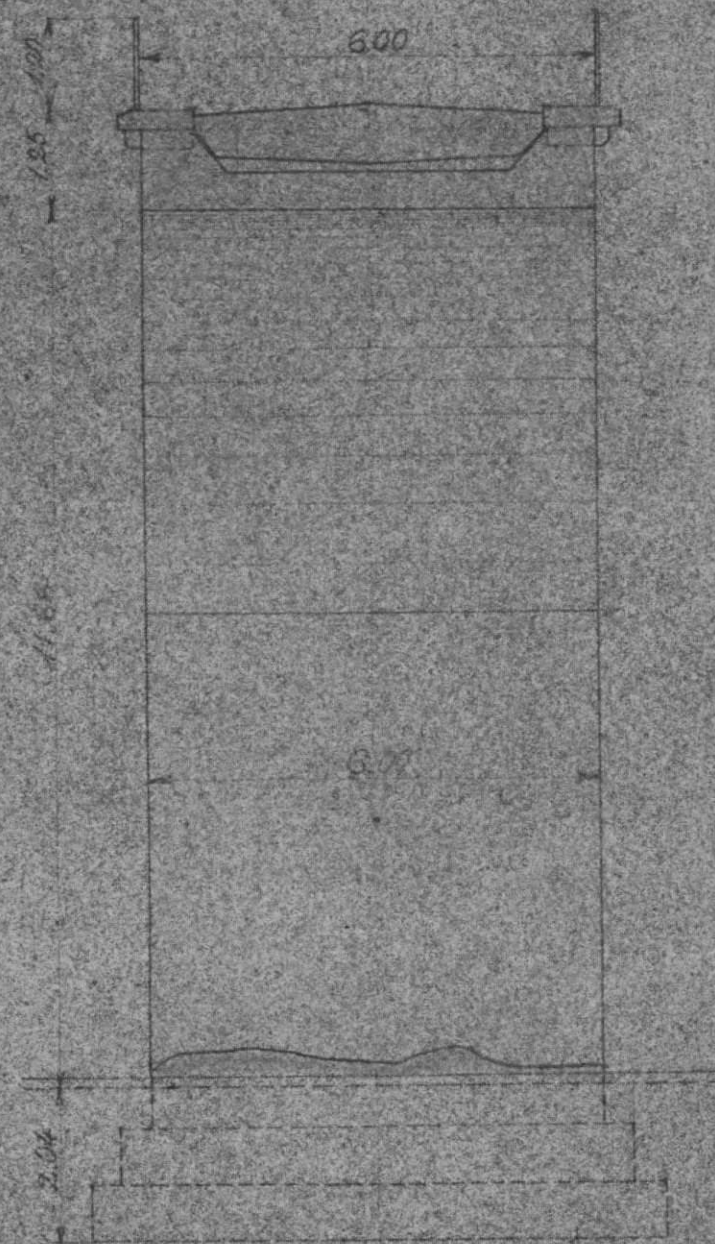
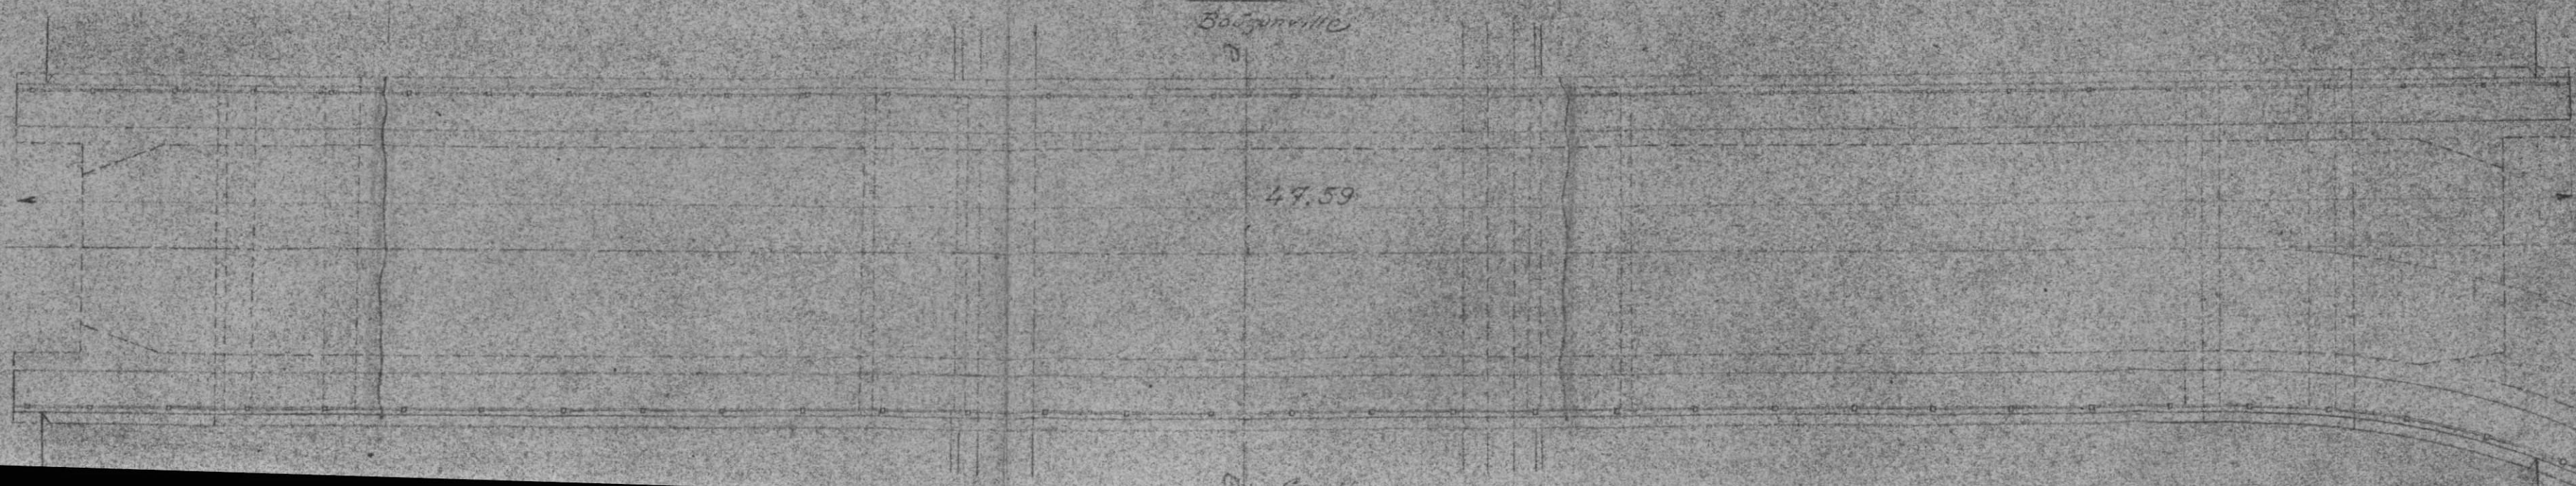
Croquis de destruction

| Caractéristiques de l'ouvrage.<br>1 | Nature et importance des avaries (repérées sur le croquis annexe)<br>2 | Avis sur { réfection<br>réutilisation<br>3 |
|---|---|---|
| <u>Piles</u> : -do- | (Fondations : Néant ✓ a.<br><u>Piles</u> : { Elévations : à droite de la ligne :<br>complètement effondrée | à reconstruire |
| <u>Voûtes</u> : -do- | <u>Voûtes</u> : 2 voûtes sont complètement effondrées. La voûte restante est fissurée (fissures de 15 m/m) | à reconstruire |
| <u>Tympan</u> s : -do- | <u>Tympan</u> s : partiellement démolis, les parties restantes sont fissurées. | à reconstruire |

Lissures  
15 m/m

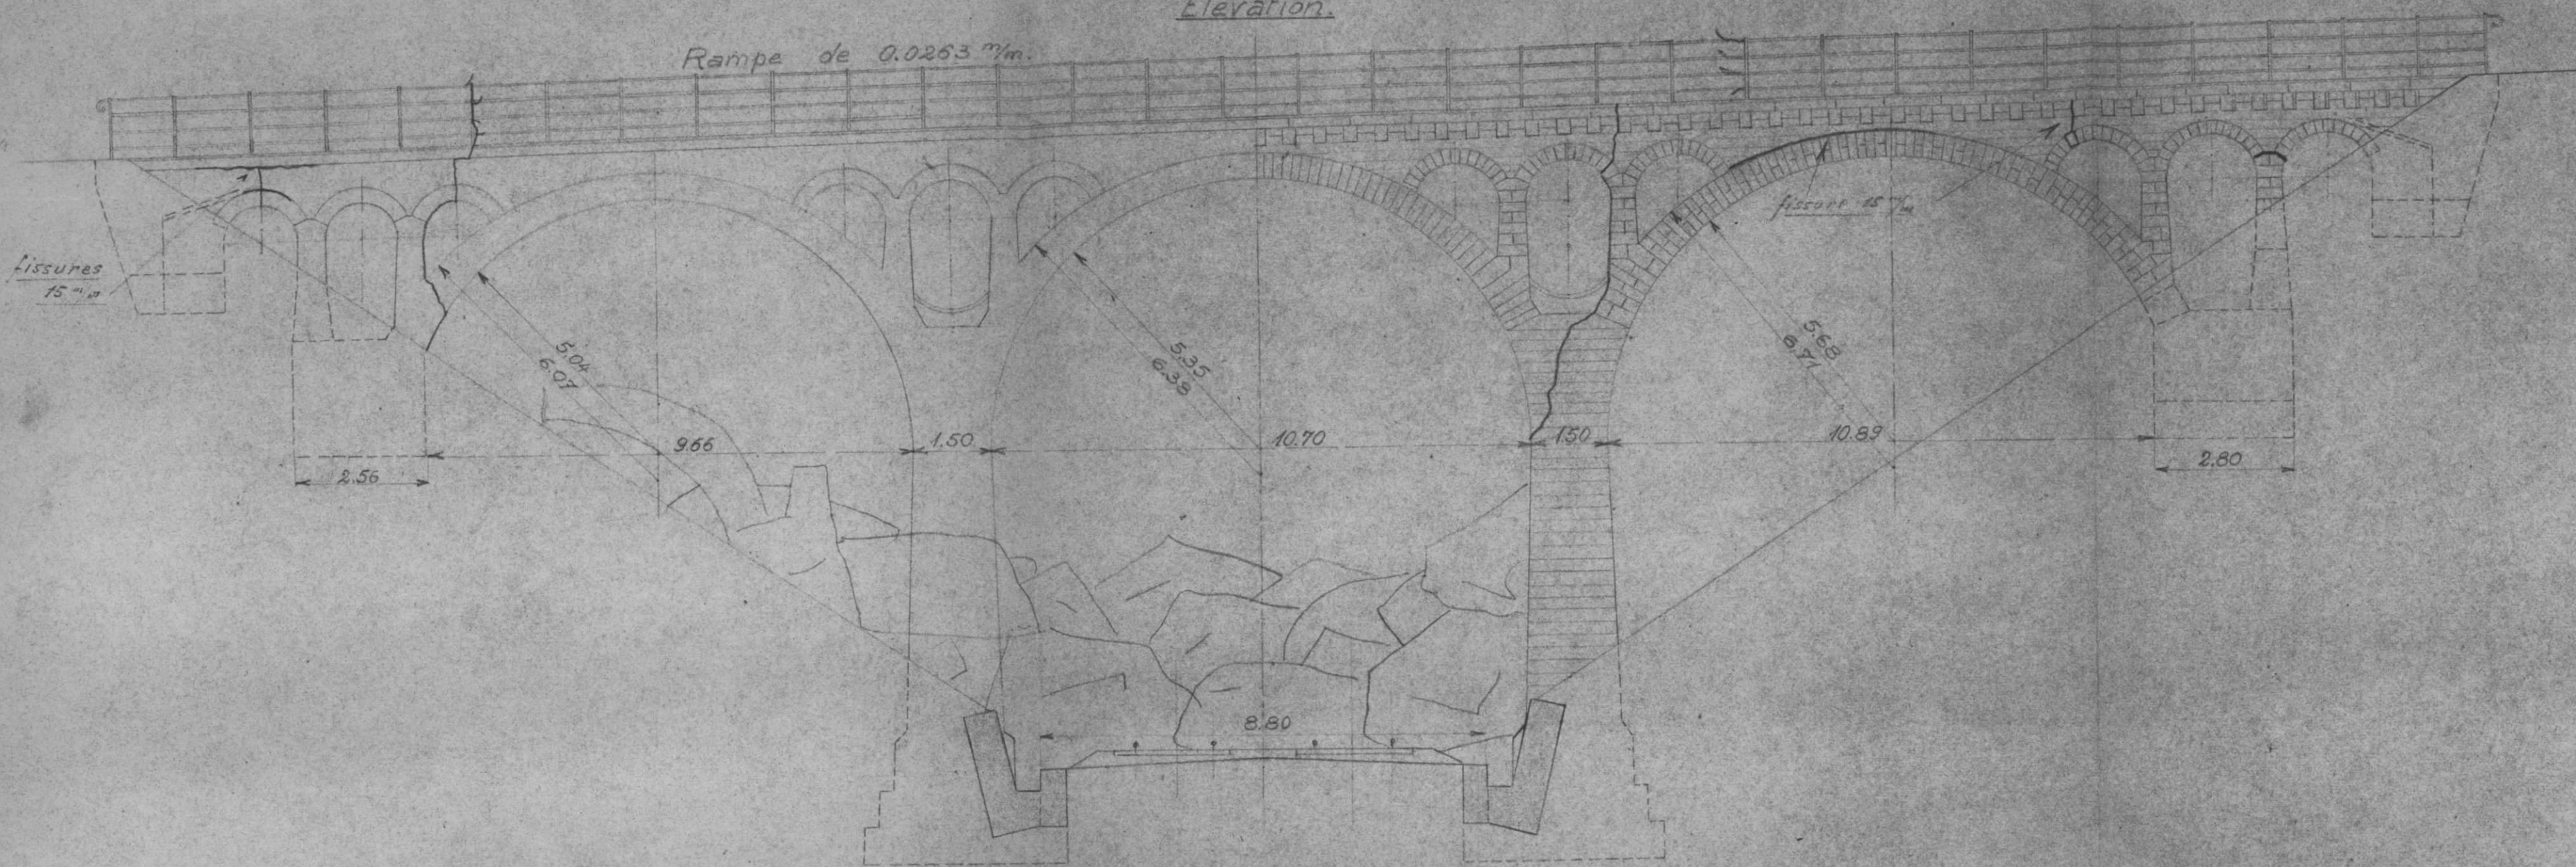
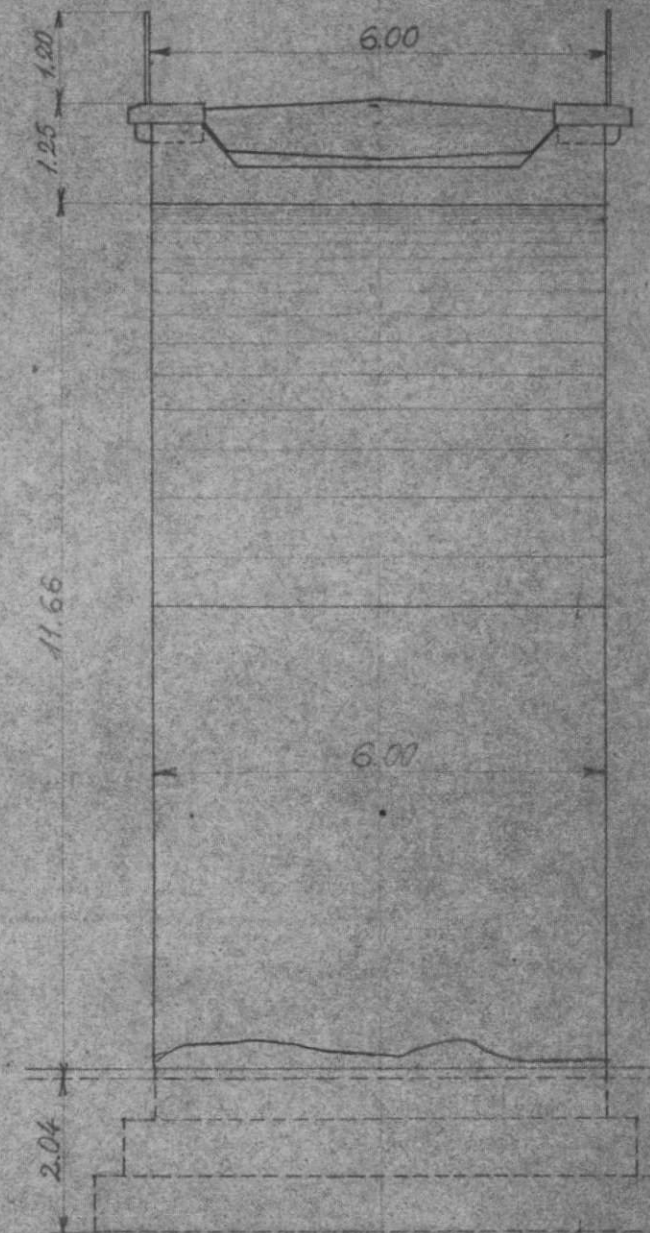
Croquis de destruction

| Caractéristiques de l'ouvrage<br>1 | Nature et importance des avaries (repérées sur le croquis annexe.)<br>2 | Avis sur { réfection<br>réutilisation<br>3 |
|---|---|---|
| <u>Piles</u> : _____ d° _____ | <u>Piles</u> : Fondations: sans avarie.<br><u>Élévation</u> : à droite de la ligne: complètement effondrée. | à reconstruire. |
| <u>Voûtes</u> : _____ d° _____ | <u>Voûtes</u> : 2 voûtes sont complètement effondrées.<br>La voûte restante est fissurée. Fissures de 15mm | à reconstruire. |
| <u>Tympan</u> s: _____ d° _____ | <u>Tympan</u> s: partiellement démolis, les parties restantes sont fissurées. | à reconstruire. |

Lissures  
15 m

Partie démolie
