## FICHER DETAILLE DES DESTRUCTIONS

*Ligne de (Nancy) Lunéville à Selestat.*

(1) Pont sur la Liepvrette (ruisseau) (T.M.) (Km. 15.215)  
de 15.50 m. de débouché en 1 travée.

## FICHE DE DESTRUCTION

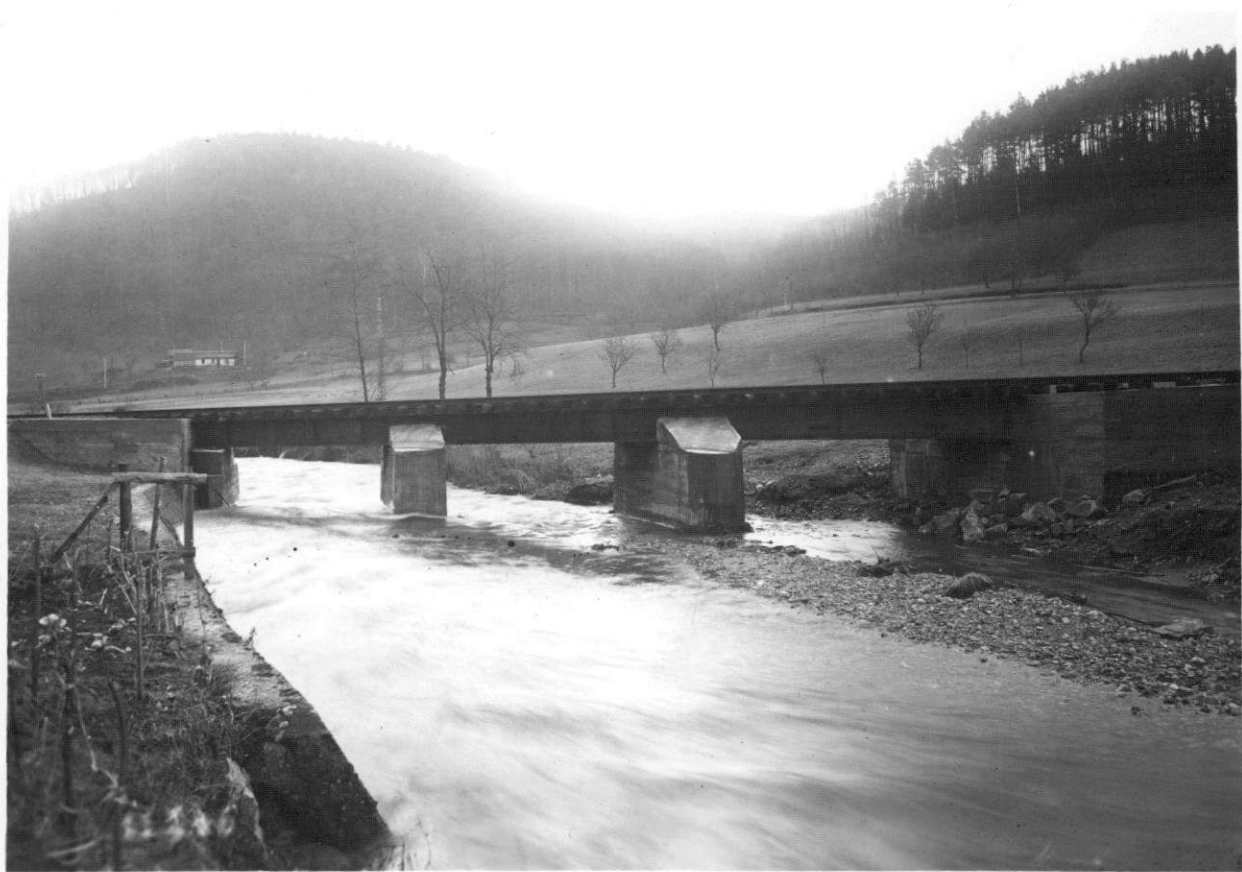
N<sup>o</sup> 668-

Pont sur la Liepvrette . Km 15.215

Pont provisoire , vue prise du côté gauche de la ligne  
11. 2. 46-

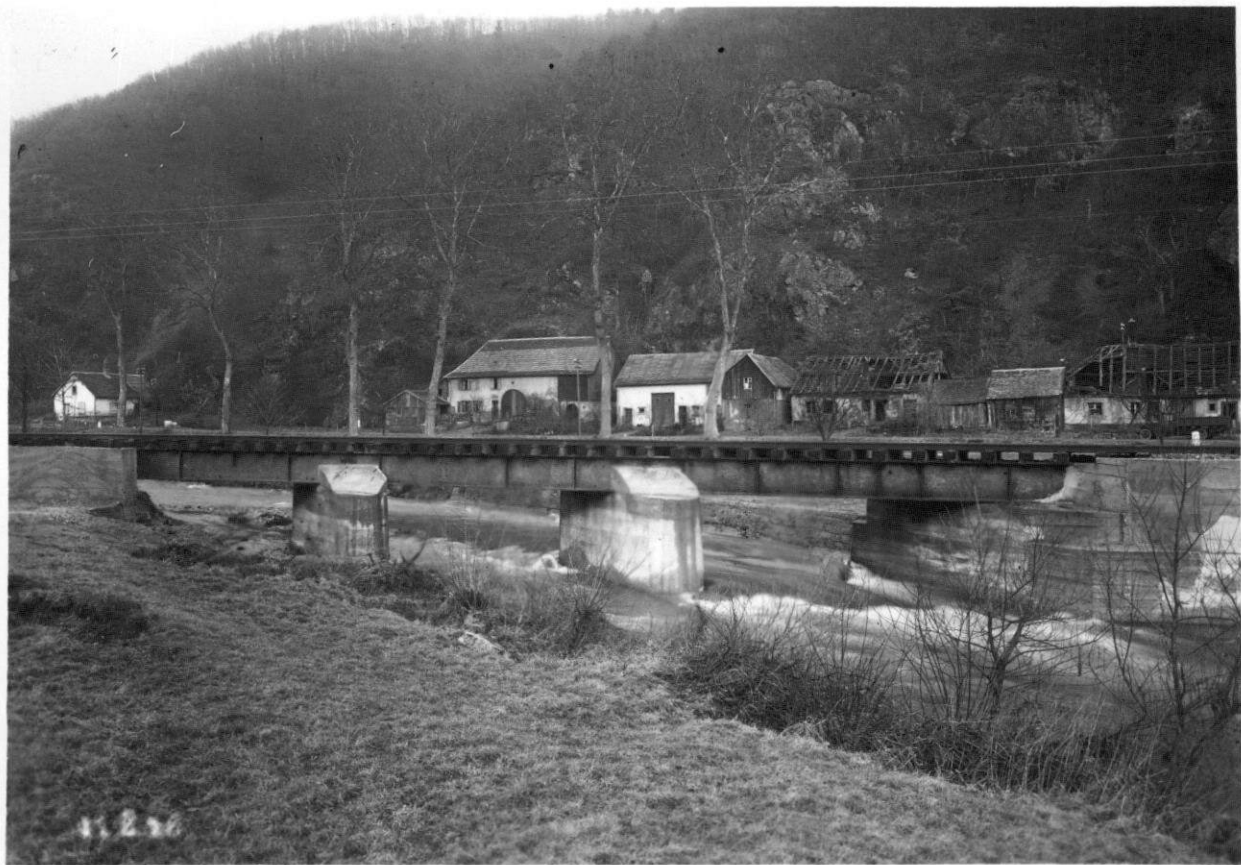
N<sup>o</sup> 668 -

Pont sur la Lieporette. Km 15. 215 -

Pont provisoire, vue prise du côté droit de la ligne  
11. 2. 46 -

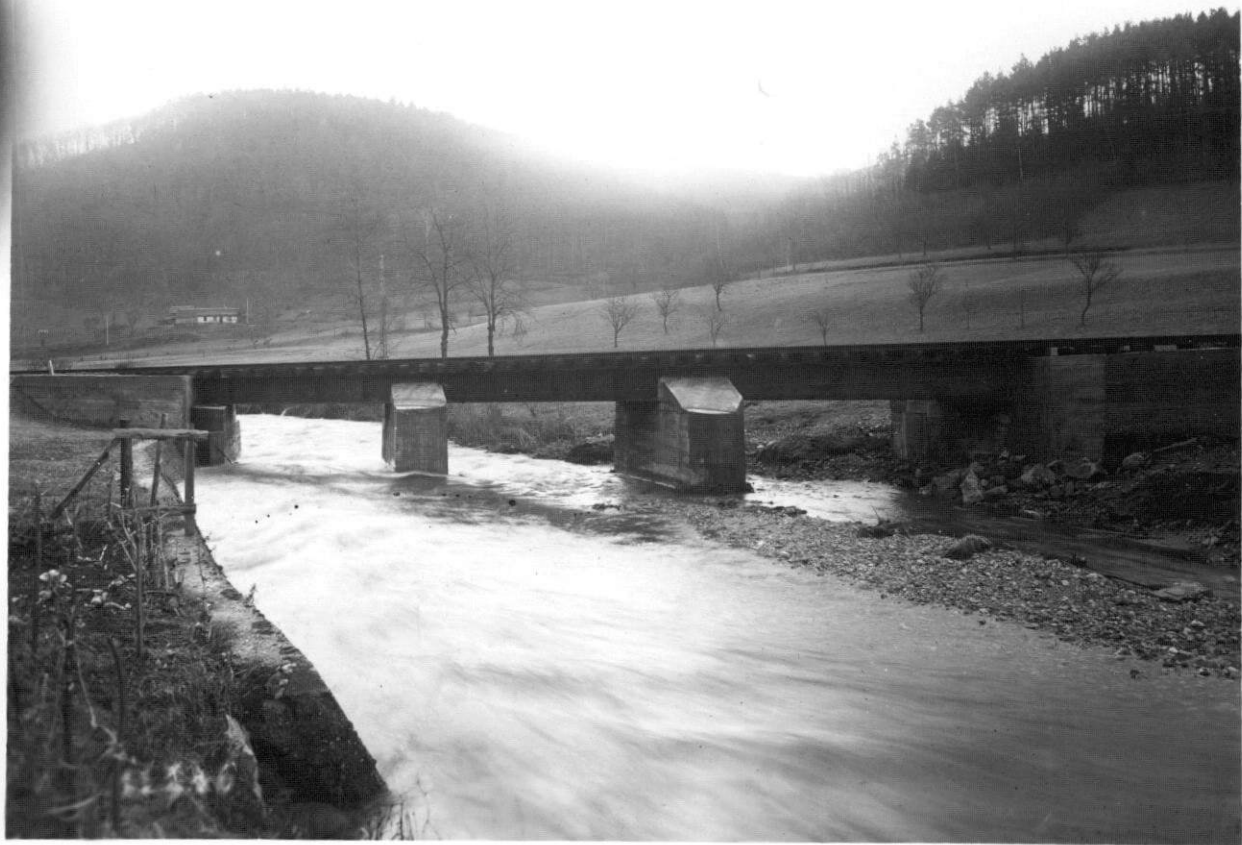
N<sup>o</sup> 668 -

Pont sur la Liepnette . Km 15.215

Pont provisoire , rue prise du côté gauche de la ligne

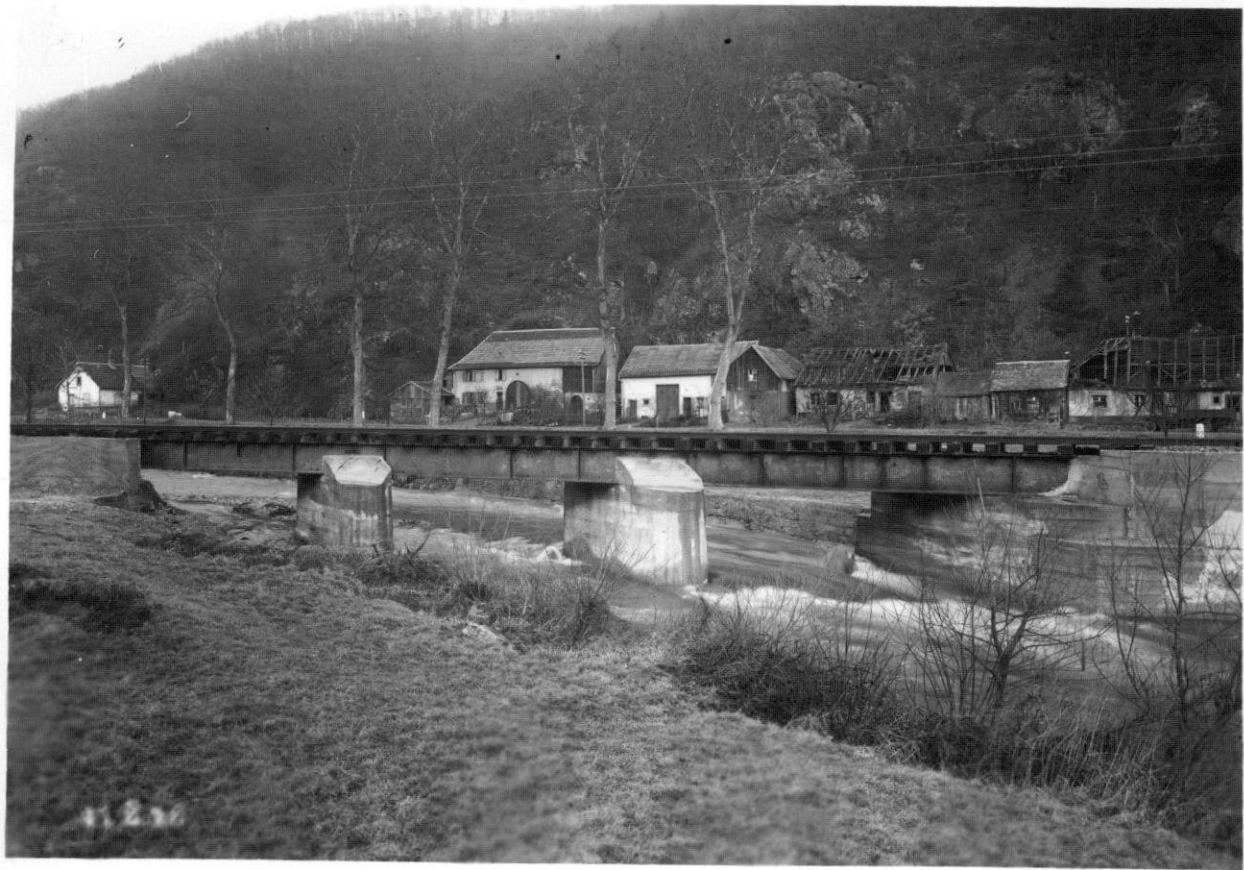
N<sup>o</sup> 668 -

Pont sur la Liepurette . Km 15. 2/5 -

Pont provisoire , vue prise du côté droit de la ligne  
11. 2. 46 -

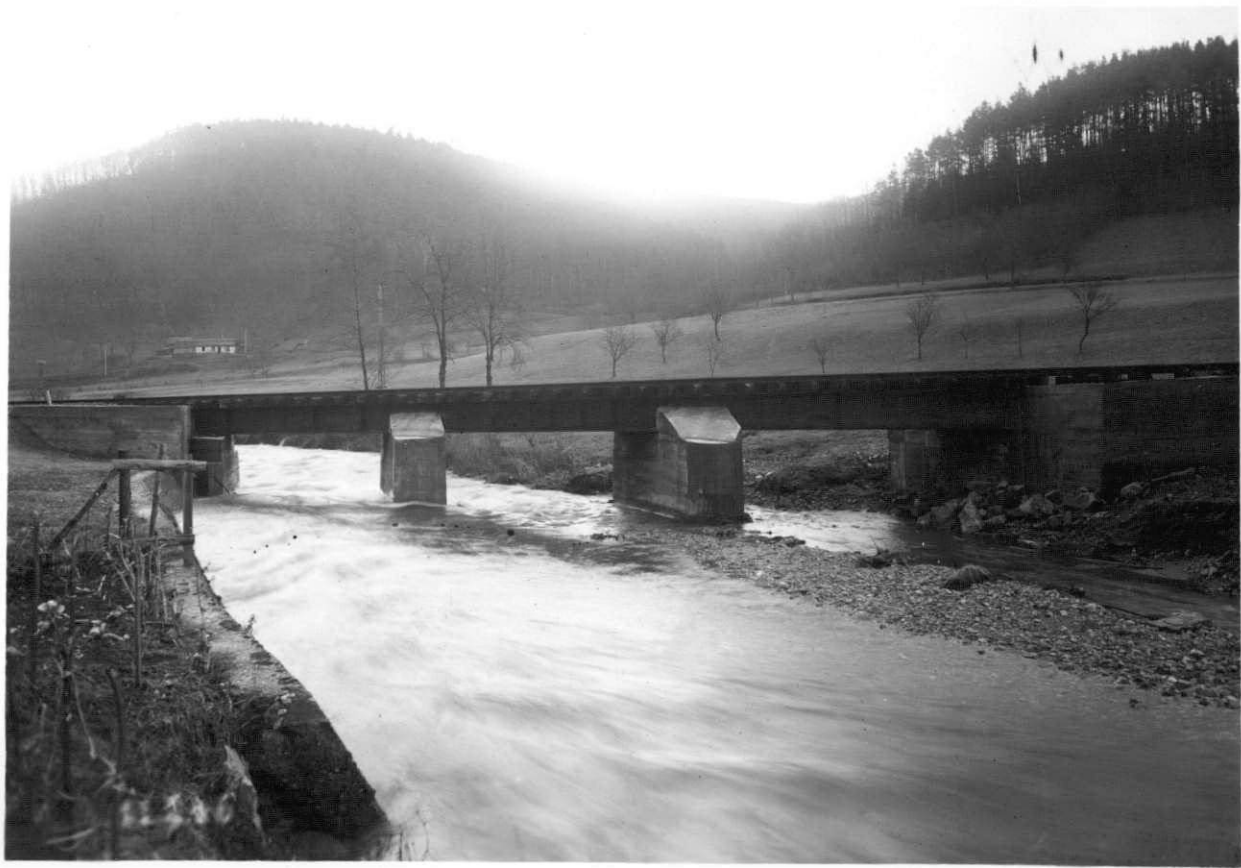
N<sup>o</sup> 668

Pont sur la Lieporette . Km 15. 215

Pont provisoire , vue prise du côté gauche de la ligne

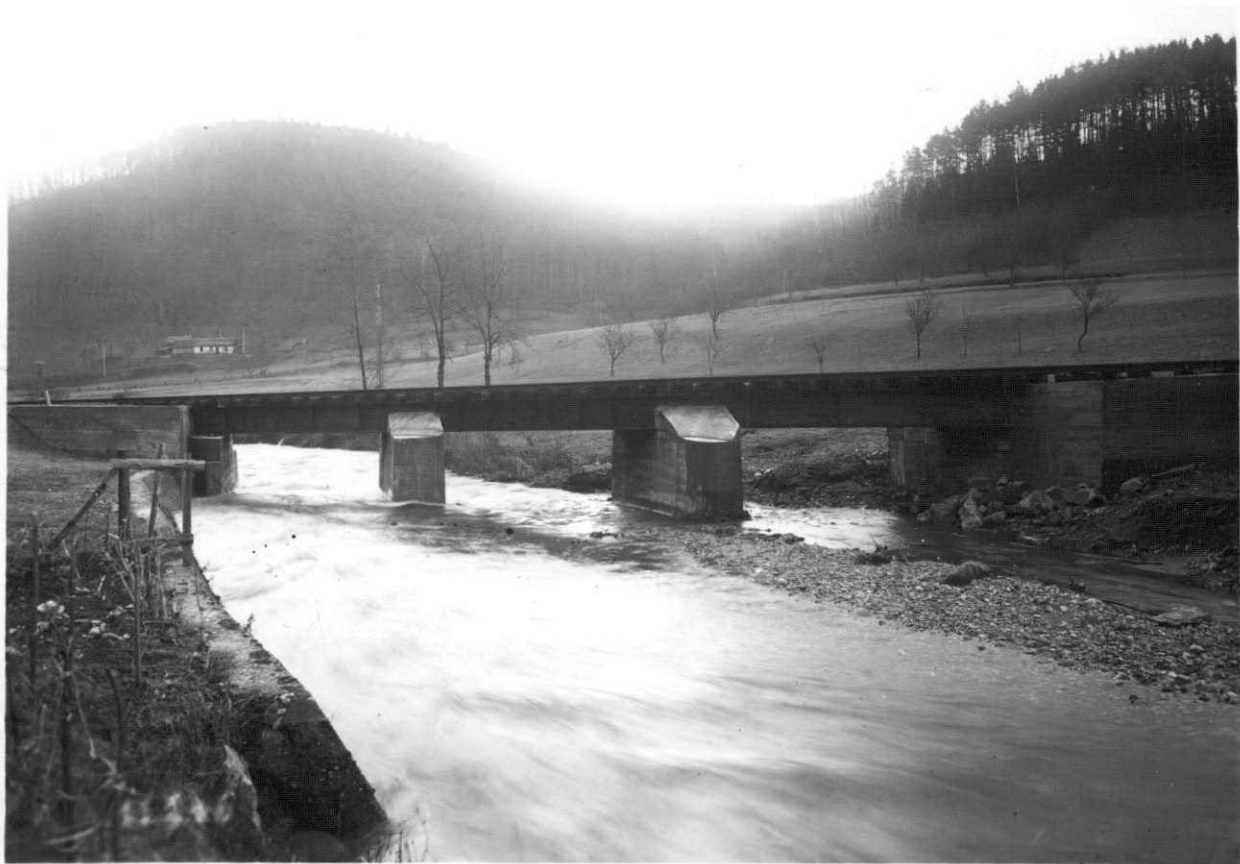
N<sup>o</sup> 668-

Pont sur la Liepvette . Km 15.215

Pont provisoire , vue prise du côté gauche de la ligne  
11. 2. 46-

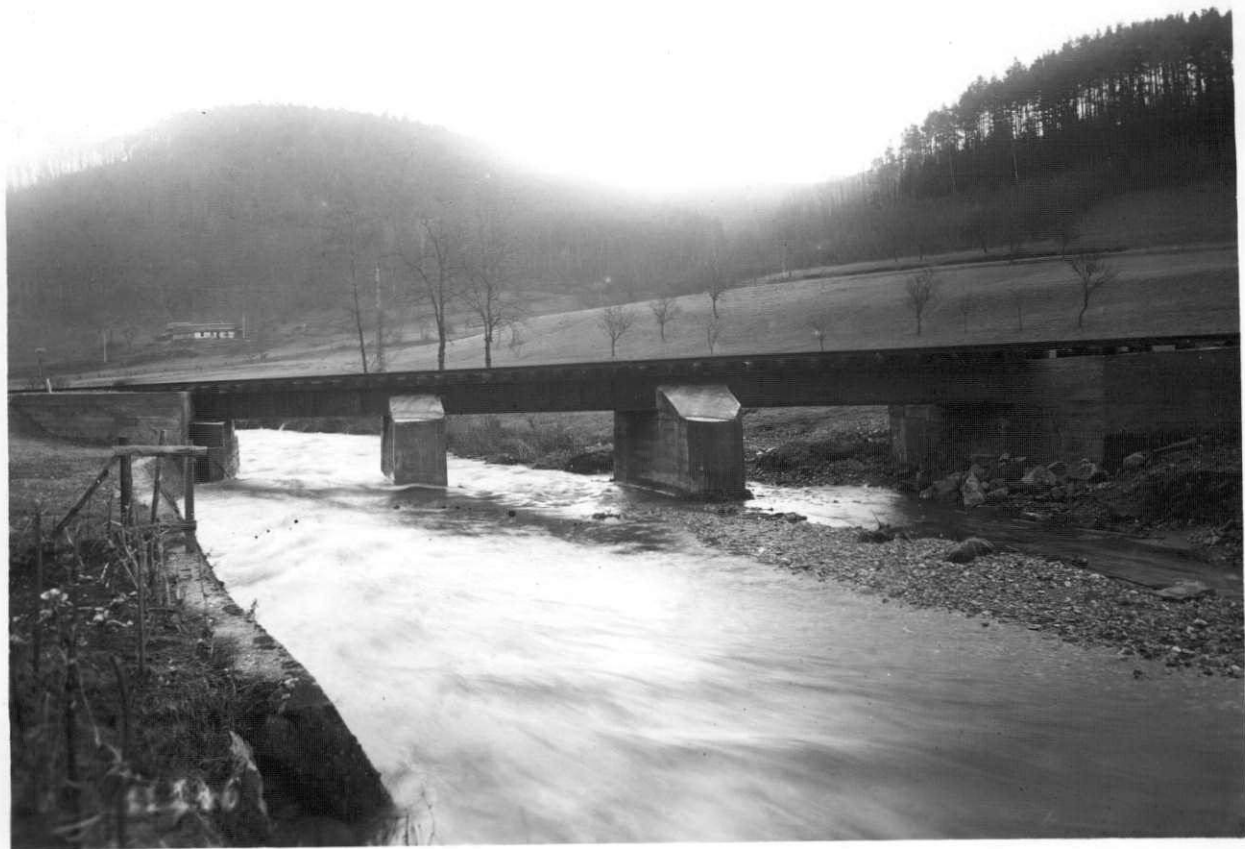
N<sup>o</sup> 668 -

Pont sur la Liepierre. Km 15.215 -

Pont provisoire, vue prise du côté gauche de la ligne  
11. 2. 46 -

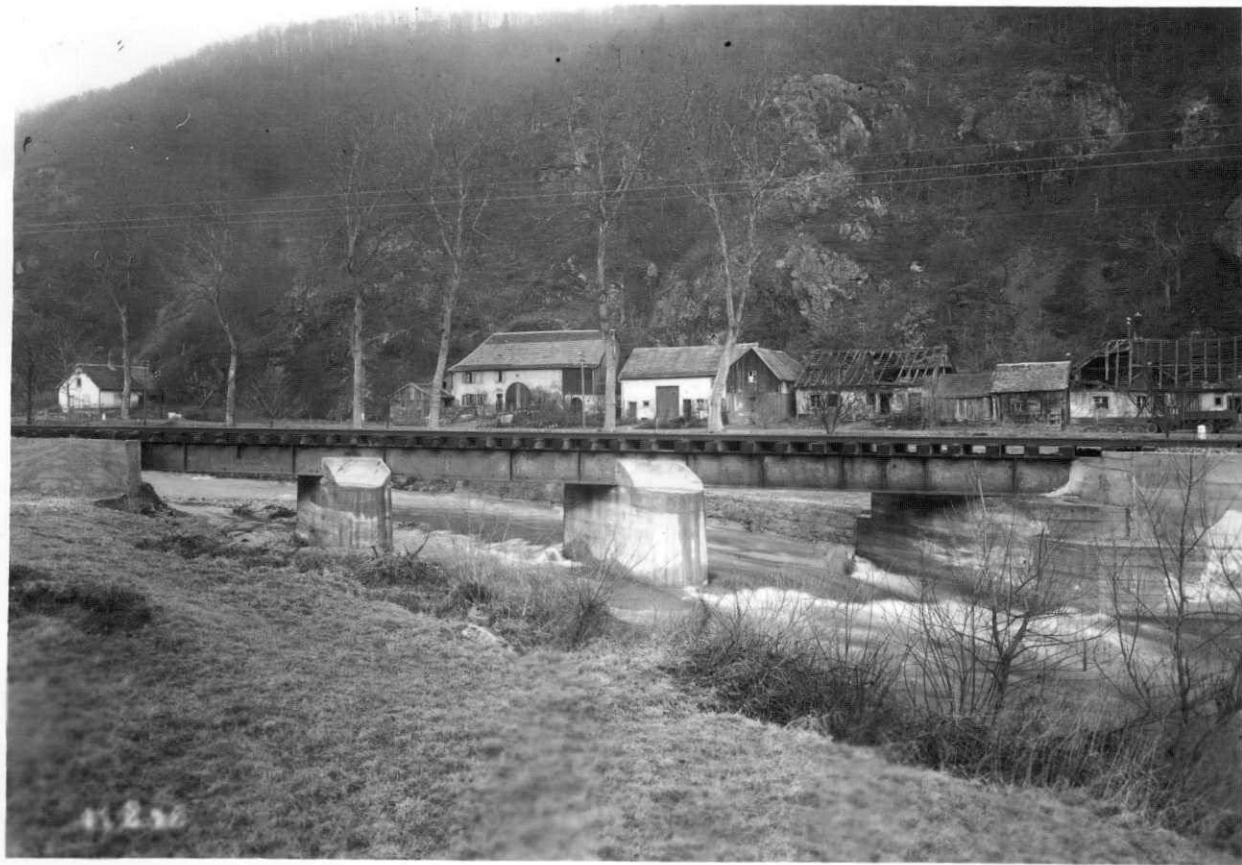
N<sup>o</sup> 668 -

Pont sur la Liepvrette. Km 15.215

Pont provisoire, vue prise du côté droit de la ligne  
11. 2. 46 -

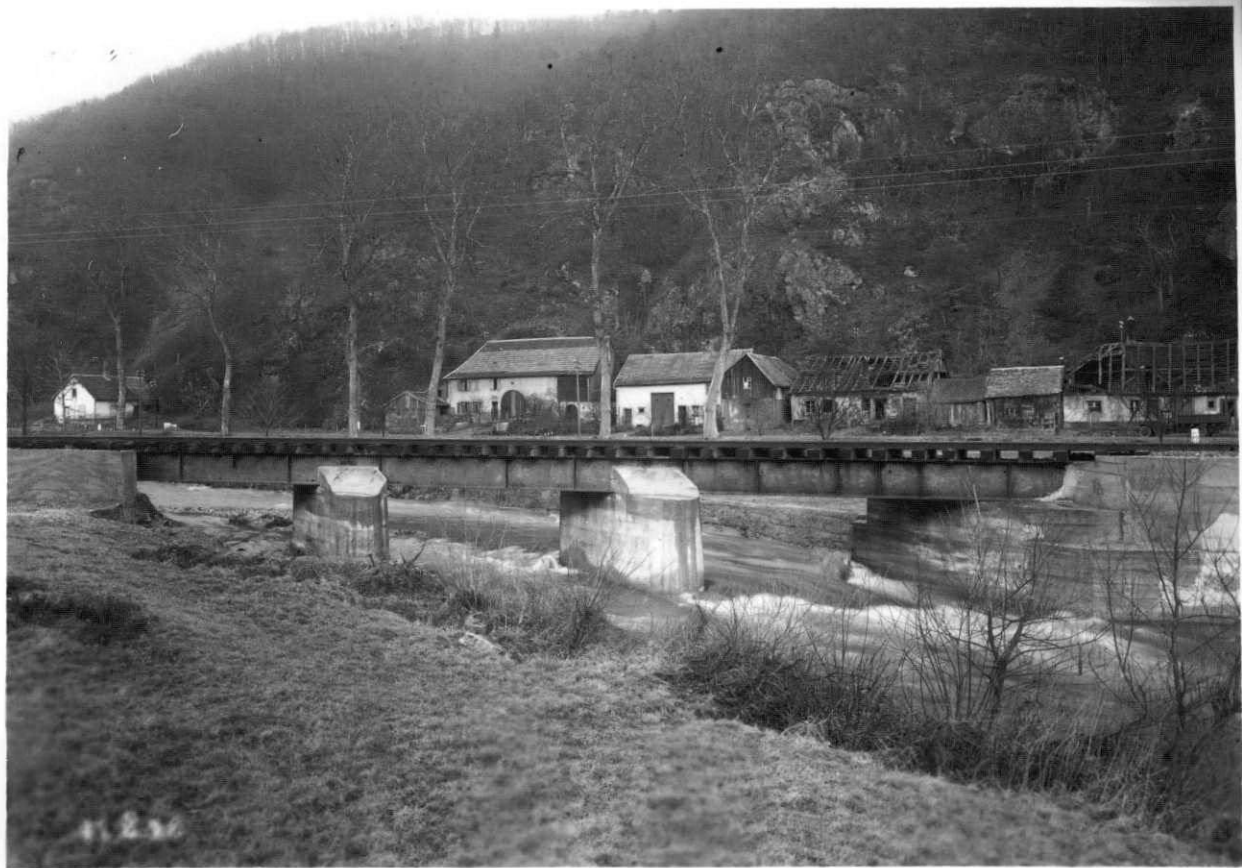
N<sup>o</sup> 668 -

Pont sur la Liepoutte Km 15. 215

Pont provisoire, vue prise du côté droit de la ligne  
H. 2. 46 -

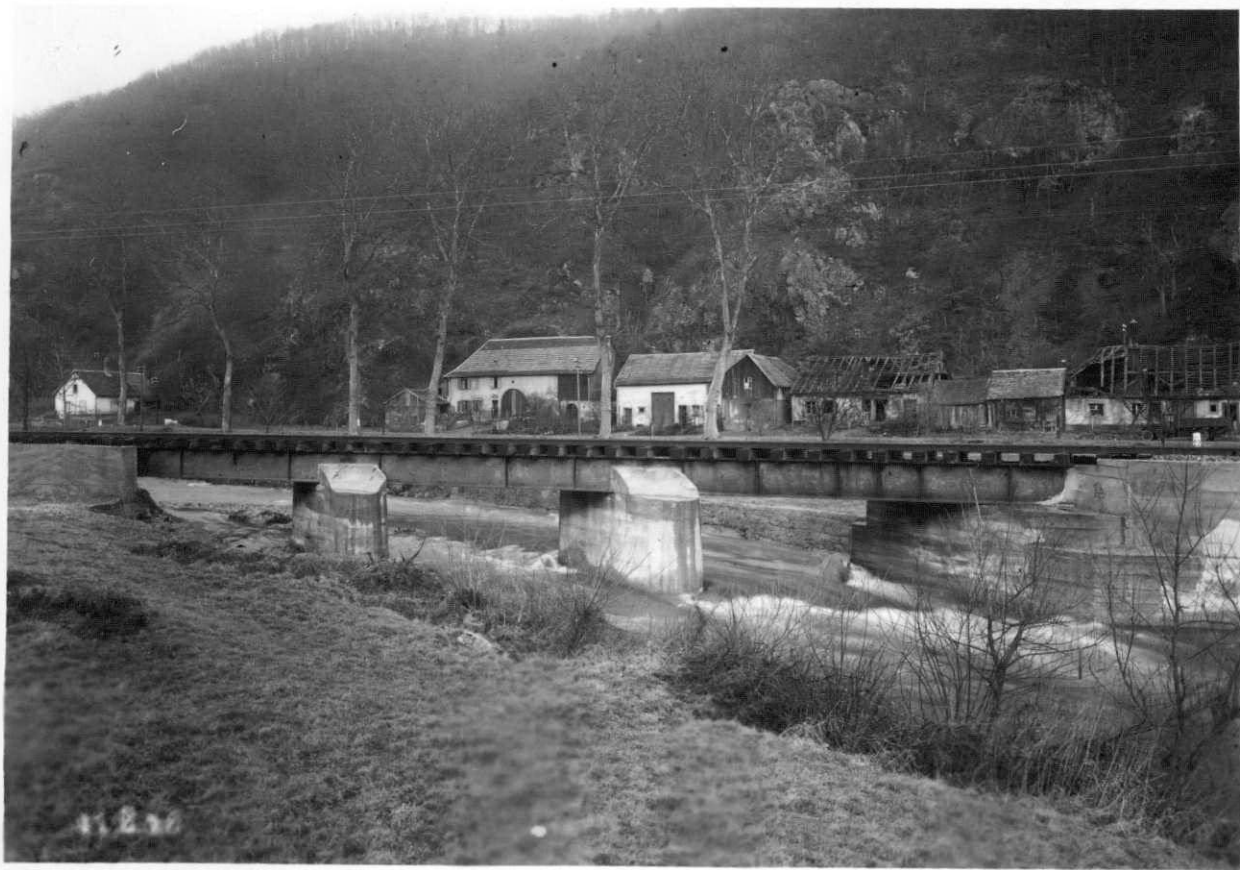
N<sup>o</sup> 668 -

Pont sur la Lieporette . Km 15. 215 -

Pont provisoire , vue prise du côté droit de la ligne  
11. 2. 46 -
